# Abschnittsbezogene Darstellung des Bestandes und der Defizite der berichtspflichtigen Fließgewässer

## 1 Ucker (968)

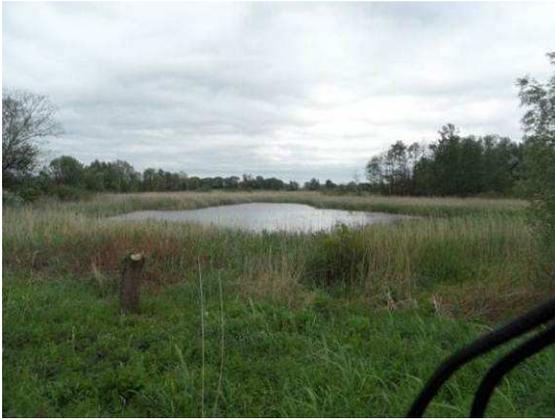
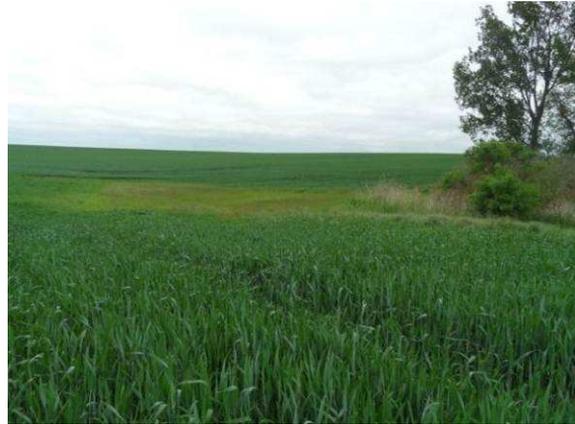
## Planungsabschnitt 9: Station 6+150 bis 8+800

**Foto 121: Ackersölle (links) mit unterirdischen Verrohrungen (rechts)**

In diesem Planungsabschnitt werden durch den Schäfergraben durch einen Wechsel von Verrohrungen und offenen Gräben mehrere Ackersölle entwässert, die in der Preußischen Landaufnahme zwar über Entwässerungsgräben für angrenzende Wiesenbereiche verfügten, ansonsten aber kleine Binneneinzugsgebiete darstellten. Die Gräben sind teilweise bis zu 2 m tief ausgebaut. Eine Machbarkeitsstudie sollte klären, mit welchen Vernässungen für Ackerflächen zu rechnen ist, wenn die Verrohrungen verschlossen werden.

- Begradigte Gewässerprofile
- Verrohrungen zum Anschluss von Binneneinzugsgebieten und Entwässerung der Ackersölle

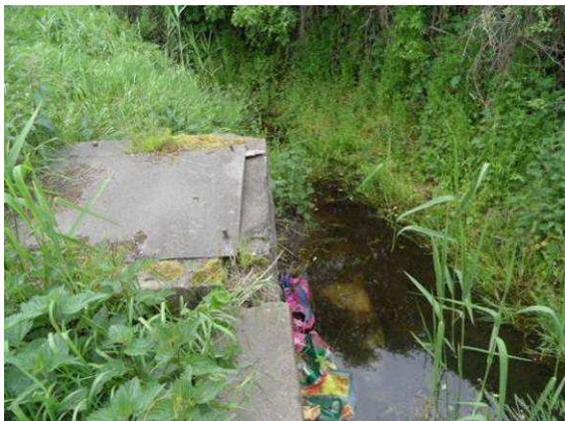
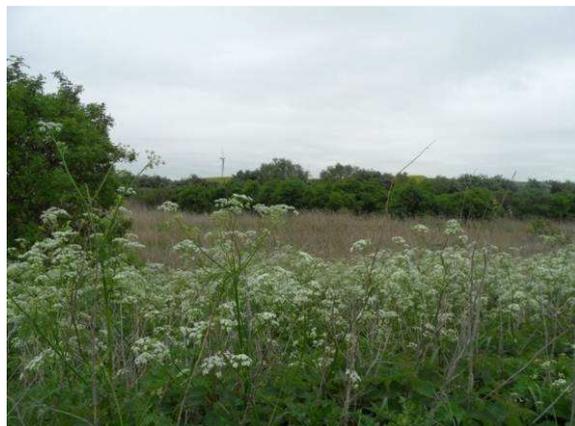
## Planungsabschnitt 10: Station 8+080 bis 9+890

**Foto 122: Einlauf in die Verrohrung unterhalb Baumgartener See (links), Niederung am Baumgartener See (rechts)**

Der Baumgartener See gehörte laut Preußischer Landaufnahme und Urmesstischblatt mindestens bis zum Ende des 19. Jh. zum Einzugsgebiet des Dauergraben, der nördlich von

- ggf. Entwässerung eines ehemaligen Binneneinzugsgebietes

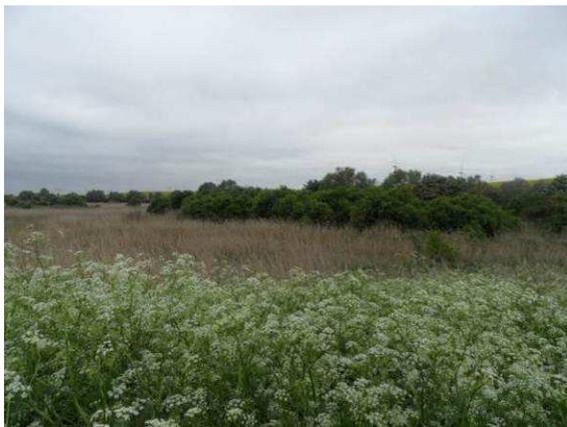
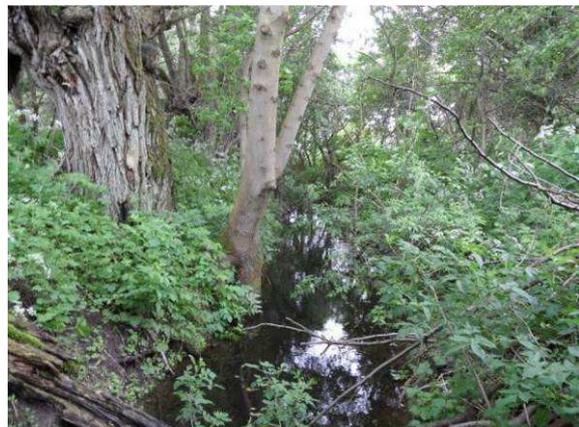
#### **Planungsabschnitt 11: Station 9+890 bis 10+240**

**Foto 123: Grabendurchflossene Niederung oberhalb Baumgartener See (links), Grabenabschnitt mit alten Gehölzbeständen (rechts)**

Der derzeitige Oberlauf des Schäfergrabens mündet in das nordöstliche Ende des Baumgartener Sees. Er durchfließt hier wieder als begradigter Graben eine Schilfniederung und ist auf größeren Abschnitten nicht begehbar. Ca. zwischen den Stationen 10+050 und 10+180 besitzt er ein größeres Gefälle, die Ufer sind mit alten Bäumen (Weiden, Papeln) bewachsen. Hier besitzt das Gewässer eine Sand- bzw. organische Sohle. An Station 10+150 befindet sich ein Durchlass mit einer landwirtschaftlichen Überfahrt. Der Durchlass ist sowohl oberhalb als auch unterhalb eingestaut. Der Auslauf des Durchlasses ist eingesandet, der Wasserdruck aus dem oberen Einzugsgebiet führt zu einem quellartigen Austritt des Wassers aus dem Durchlass aus dem versandeten Untergrund.

- Begradigtes Gewässer
- Verstopfter Durchlass mit fehlender Durchgängigkeit

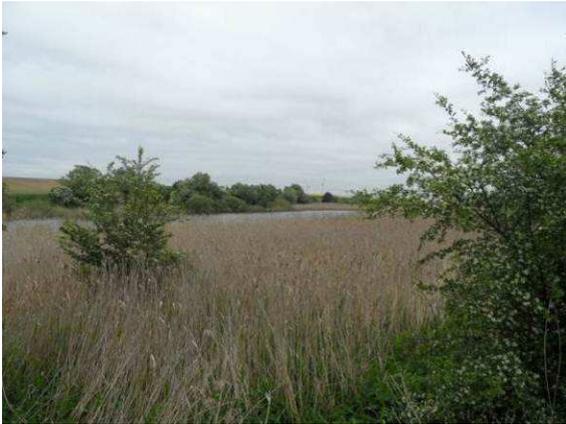
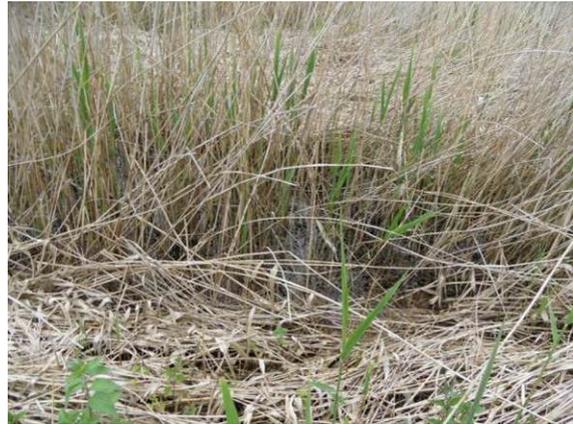
## Planungsabschnitt 12: Station 10+240 bis 10+820

**Foto 124: Blick auf den Weiher oberhalb des Baumgartener Sees (links), Grabenabschnitt kurz vor der Quelle des Schäfergrabens (rechts)**

Der Schäfergraben ist auch hier wieder ein begradigtes Gewässer, dass nur aus dem Luftbild noch als Graben erkennbar ist, sich in der Niederung jedoch durch den Schilfbewuchs und den starken Verlandungsgrad verliert. Er durchfließt einen kleineren Weiher, der nicht zugänglich ist. Auf dem höher gelegenen Gelände wird Ackerbau betrieben. Die Quelle des Schäfergrabens befindet sich kurz unterhalb der Verbindungsstraße zwischen Schenkenberg und Baumgarten in einer Gehölzinsel am Rande der Niederung.
