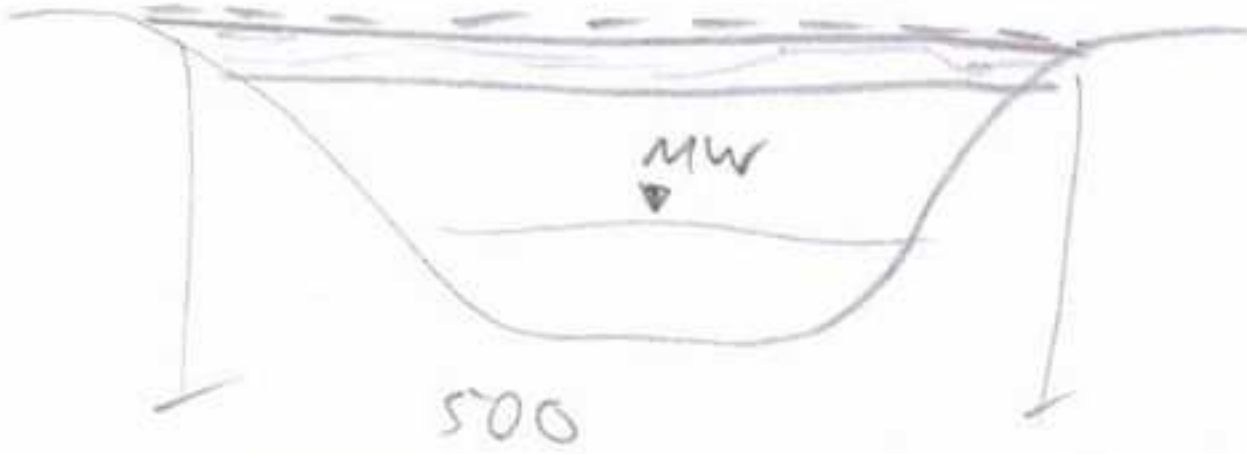
Bauwerks- dokumentation	Gewässer : <i>Mühlengraben G.</i>	Station von: <i>7+025</i> km	Blatt 3. ...	
	Gewässerbegehung Abschnittsnr.: <i>17</i>	bis: km		
BW-Nummer	<i>Skizze mit Anmerkungen</i>

Bauwerksart				
Material				
Breite [cm]				
Länge [cm]				
Durchmesser [mm]				
Überdeckung [cm]				
Stauhöhe [cm]				
Rückstau [ca. m nach oberhalb]				
Ökologische Durchgängigkeit				
Beschreibung	<i>✓</i>			
Mangel / Baulicher Zustand	<i>✓</i>			
Maßnahmenvorschlag	<i>✓</i>
