<b>Bauwerksdokumentation</b>	Gewässer: <u>Schäfersgraben Pörschlag</u>	Station		
	Gewässerbegehung	Abschnittsnr.: <u>1</u>	von: <u>0+060</u> km	bis: <u>0+080</u> km
			<b>Blatt</b>	
			<b>3. ...</b>	
BW-Nummer		Skizze mit Anmerkungen 		
Bauwerksart	<u>versohlter Durchlass</u>			
Material	<u>Beton</u>			
Breite [cm]	<u>400</u>			
Länge [cm]	<u>18 m</u>			
Durchmesser [mm]	<u>1000</u>			
Überdeckung [cm]	<u>100</u>			
Stauhöhe [cm]				
Rückstau [ca. m nach oberhalb]				
Ökologische Durchgängigkeit	Fische			
Beschreibung	<u>bedingt durchgängig</u>			
Mangel / Baulicher Zustand	/			
Maßnahmenvorschlag	/

## GUP Unstrut - Uferböschungen

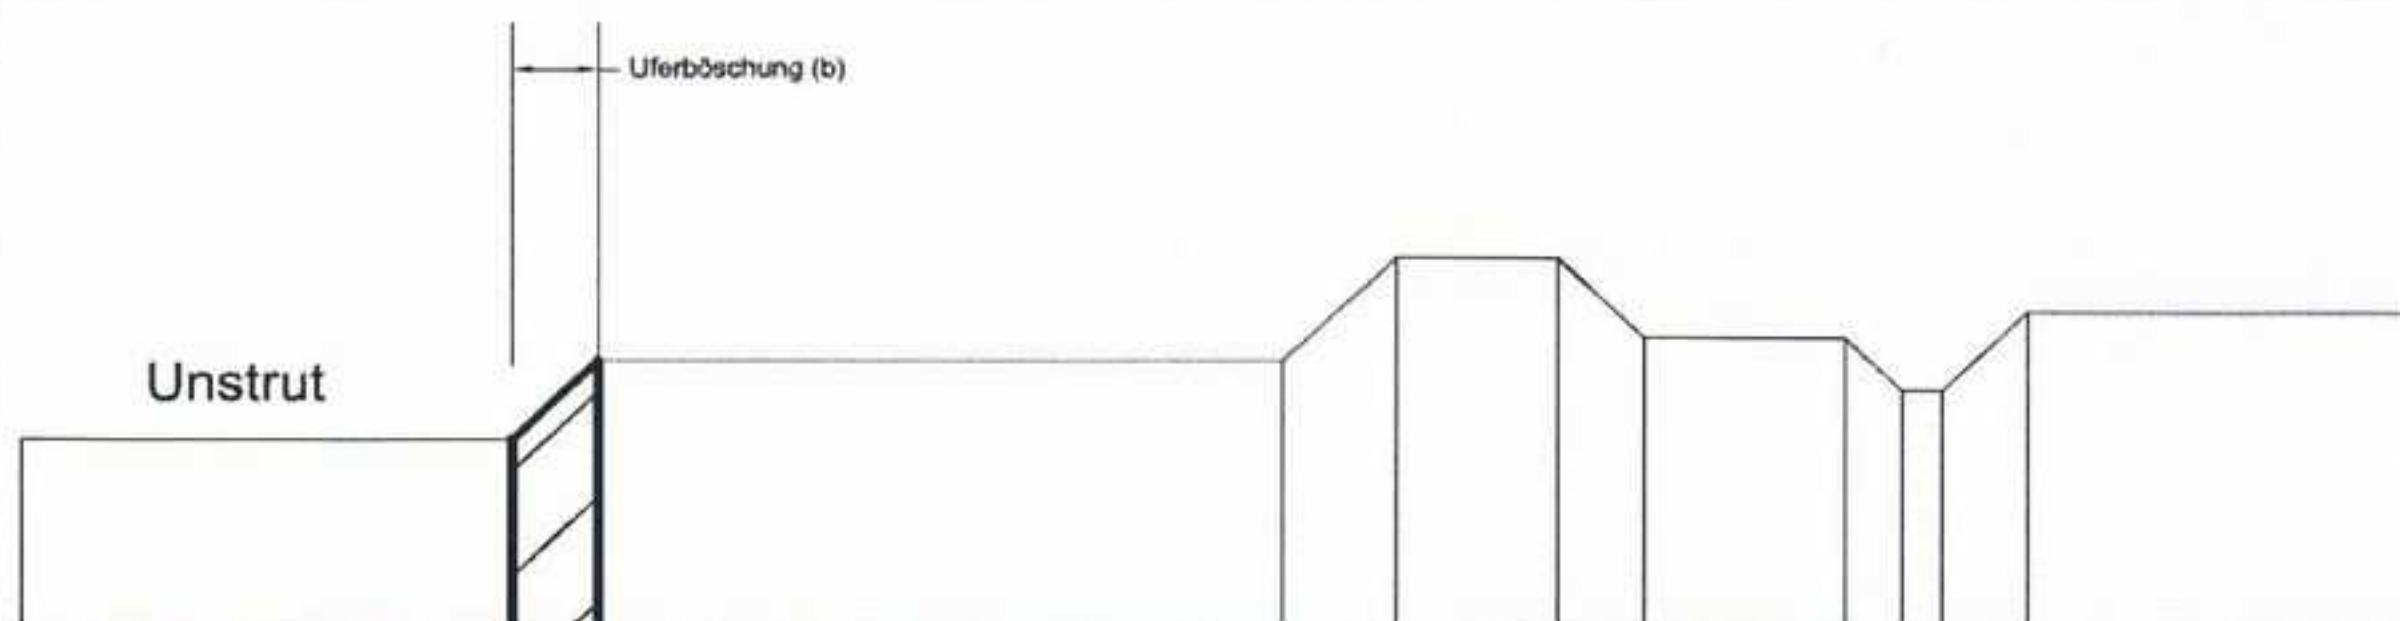
Bezeichnung: Station von 79+100 bis 83+101; Gewässerseite rechts  
 von Bearbeitungsgrenze unterhalb (Pumpenhaus) bis Brücke Thomas-Müntzer-Siedlung
