Bauwerks- dokumentation	Gewässer : <u>Ucker (968)</u>	Station von: <u>67+640</u> km	Blatt 3. ...		
	Gewässerbegehung Abschnittsnr.: <u>617</u>	bis: km			
BW-Nummer		<i>Skizze mit Anmerkungen</i> 			
Bauwerksart	<u>Bahn Brücke</u>				
Material	<u>Stahl</u>				
Breite [cm]	<u>600</u>				
Länge [cm]	<u>1800</u>				
Durchmesser [mm]					
Überdeckung [cm]					
Stauhöhe [cm]					
Rückstau [ca. m nach oberhalb]					
Biologische Durchgängigkeit	Fische	Wasser- wirbellose	Fischotter		
Beschreibung	✓ <u>durchgängig</u> ✓ ✓				
Mangel / Baulicher Zustand	<u>außer Betrieb</u>				
Maßnahmenvorschlag

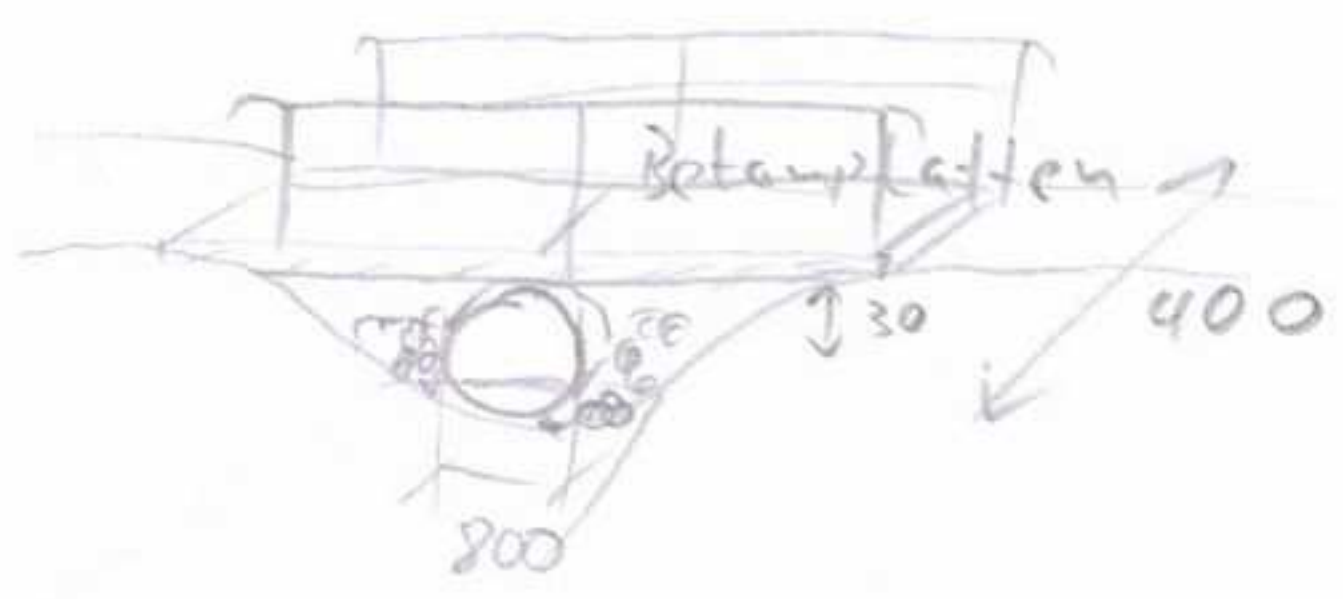
Bauwerksdokumentation	Gewässer : Ucker (968)	Station von: 82+770 km	Blatt 3. ...		
	Gewässerbegehung Abschnittsnr.: 828	bis: km			
BW-Nummer	Skizze mit Anmerkungen				
Bauwerksart	verrohrter Durchl.				
Material	Beton				
Breite [cm]					
Länge [cm]	400				
Durchmesser [mm]	800				
Überdeckung [cm]	30				
Stauhöhe [cm]					
Rückstau [ca. m nach oberhalb]	20				
Ökologische Durchgängigkeit	Fische		Wasserwirbellose		Fischotter
Beschreibung	eingeschränkt				
Mangel / Baulicher Zustand	/				
Maßnahmenvorschlag	Durchgängigkeit verbessern
