Gewässerentwicklungskonzept für den Kremmener Rhin und den Rhin3

im Auftrag
des Landesamtes für Umwelt, Gesundheit und Verbraucherschutz

Öffentlichkeitsveranstaltung 18.09.2012 in Linum Kremmener Rhin Ergebnisse

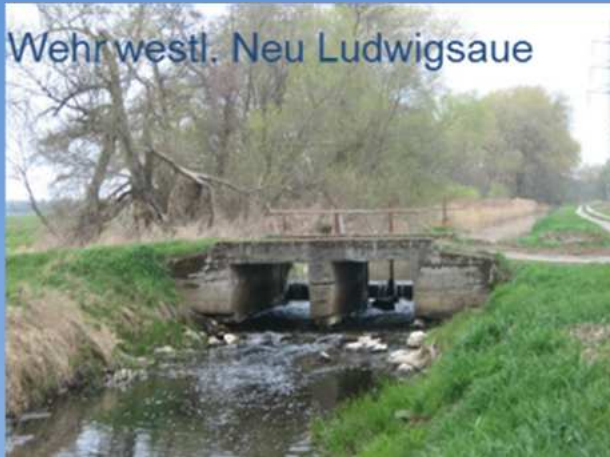
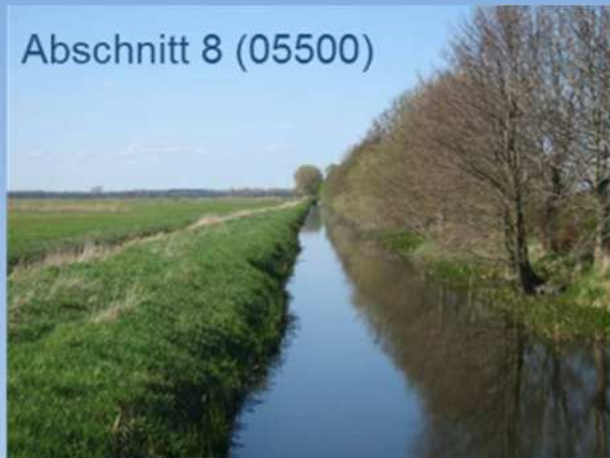
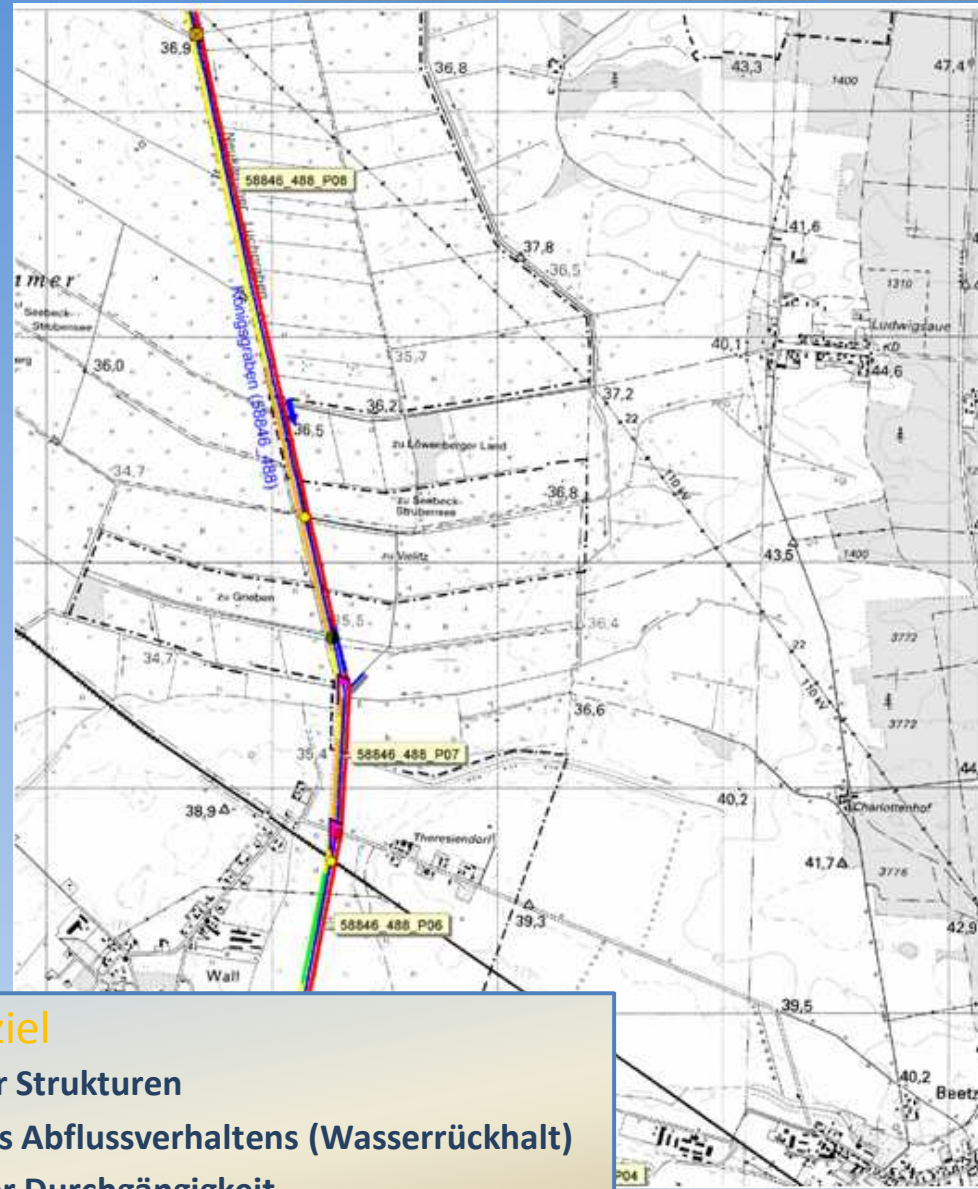
Maßnahmenvorschläge (Bsp. Königsgraben, P08)

P08	Defizit Entwicklungsziel	
<u>STG – gesamt:</u>	GK 3 (-4)	-1 (-2)	Verbesserung der Strukturen
<u>HZK :</u>	ZK 5	-3	Verbesserung des Abflussverhaltens (Wasserrückhalt)
<u>Durchgängigkeit:</u>		●	Verbesserung der Durchgängigkeit
→ Handlungsbedarf gemäß WRRL
