| GEK-Teileinzugsgebiet Nieplitz | | Bauwerkskataster | | | | | |
| Bauwerksdokumentation Gewässerbegehung | Gewässer : Wittbrietzener Upstallgraben 584832_864 Abschnitts-Nr: 1 | | | Abschnitt - Station von: 0,1km bis: 0,2km | | Blatt 3. 1 | |

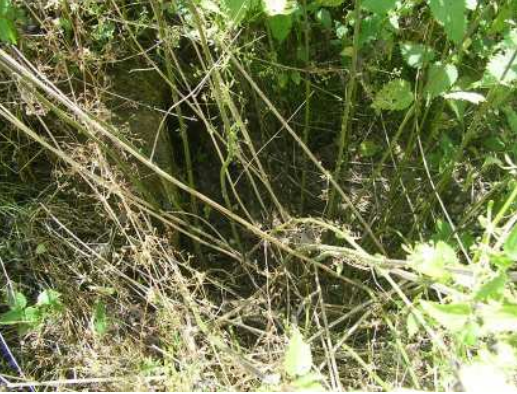
| GEK-Teileinzugsgebiet Nieplitz | | Bauwerkskataster | | | | | |
|--|---|--|--|---|--|---|--|
| BW-Nummer | B 21 | <i>Skizze mit Anmerkungen</i> | | | | | |

| GEK-Teileinzugsgebiet Nieplitz | | Bauwerkskataster | | | | | |
|--|---|--|--|---|--|---|--|
| Beschreibung | Keine ökologische Durchgängigkeit Ende der Verrohrung Keine Wasserführung im Sommer | | | | | | |
| Mangel / Baulicher Zustand | ./. | | | | | | |

| GEK-Teileinzugsgebiet Nieplitz | | Bauwerkskataster | | | | | |
|--|---|--|--|---|--|---|--|
| Maßnahmenvorschlag | Keine Maßnahme, da Beginn 280 m langer Verrohrung im Siedlungsbereich. | | | | | | |

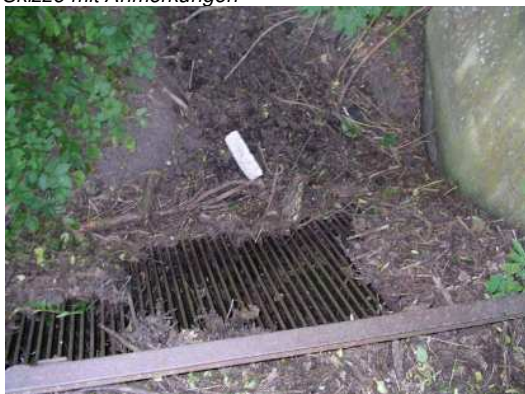
| GEK-Teileinzugsgebiet Nieplitz | | Bauwerkskataster | | | | | |
|--|---|--|--|---|--|---|--|
| BW-Nummer | B 22 | <i>Skizze mit Anmerkungen</i> | | | | | |

| GEK-Teileinzugsgebiet Nieplitz | | Bauwerkskataster | | | | | |
|--|---|--|--|---|--|---|--|
| Beschreibung | Keine ökologische Durchgängigkeit, Verrohrung über 270 m Keine Wasserführung im Sommer | | | | | | |
| Mangel / Baulicher Zustand | ./. | | | | | | |

| GEK-Teileinzugsgebiet Nieplitz | | Bauwerkskataster | | | | | |
|--|---|--|--|---|--|---|--|
| Maßnahmenvorschlag | Keine Maßnahme, da Ende 280 m langer Verrohrung im Siedlungsbereich. | | | | | | |
