Karthane 208 (DEBB 5912_208)

Bauwerksdokumentation	Gewässer :Karthane Unterlauf	Station H-Wert 5874749 R-Wert 3286418				Blatt 3
Gewässerbegehung	Abschnittsnr.: KAR 02	von: 03+210 km bis: - km				
Bauwerksname	Brücke oberhalb Einmündung Groß Breeser Graben					
BW-Nummer	208_01

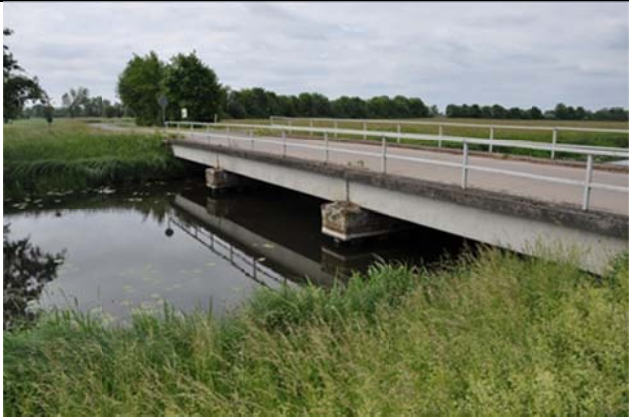
Bauwerksart	Brückenbauwerk					
Material	Beton					
Breite [cm]	2800					
Länge [cm]	600					
Durchmesser [mm]	20000					
Überdeckung [cm]	75					
Stauhöhe [cm]						
Rückstau [ca. m nach oberhalb]						
Ökologische Durchgängigkeit	Fische	ja	Wasserwirbellose	ja	Fischotter	ja
Fischaufstiegsanlage						
Beschreibung	Brückenbauwerk mit befestigter Straße, Ufer nicht unterbrochen					
Mangel / Baulicher Zustand	funktionstüchtig, sanierungsbedürftig					
Maßnahmenvorschlag	Keine

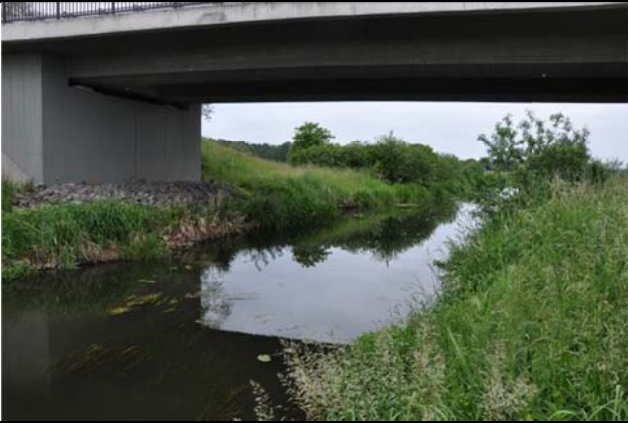
Bauwerksart	Brückenbauwerk					
Material	Beton, Stahl					
Breite [cm]	3000					
Länge [cm]	500					
Durchmesser [mm]	20000					
Überdeckung [cm]	100					
Stauhöhe [cm]						
Rückstau [ca. m nach oberhalb]						
Ökologische Durchgängigkeit	Fische	ja	Wasserwirbellose	ja	Fischarten	ja
Fischaufstiegsanlage						
Beschreibung	Brückenbauwerk mit befestigter Straße, Ufer nicht unterbrochen					
Mangel / Baulicher Zustand	funktionstüchtig					
Maßnahmenvorschlag	keine

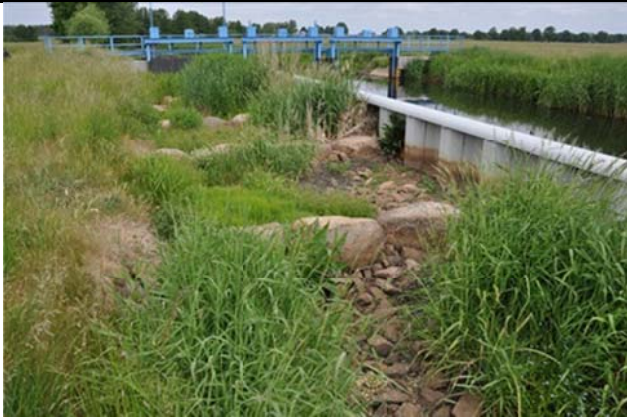
Bauwerksart	Wehr, bew. / FAA					
Material	Beton, Stahl					
Breite [cm]	2300					
Länge [cm]	150					
Durchmesser [mm]	2x3500					
Überdeckung [cm]	0					
Stauhöhe [cm]	50					
Rückstau [ca. m nach oberhalb]	komplett					
Ökologische Durchgängigkeit	Fische					bedingt
Fischaufstiegsanlage	Ja, Durchmesser 3,5m					
Beschreibung	(Schütz-)Wehr (beweglich) mit 3 Feldern, Tosbecken, 1 Feld in Fischaufstiegsanlage (Raugerinne Beckenpass) umgebaut (nicht durchströmt)					
Mangel / Baulicher Zustand	Wehr intakt FAA: Nicht funktionstüchtig (31.05.12)Wasserspiegel reicht nicht aus um zu die FAA zu beschicken					
Maßnahmenvorschlag	Stauziele und Bewirtschaftung überprüfen, Mindestabfluss/Wasserspiegel und Stauziel angleichen

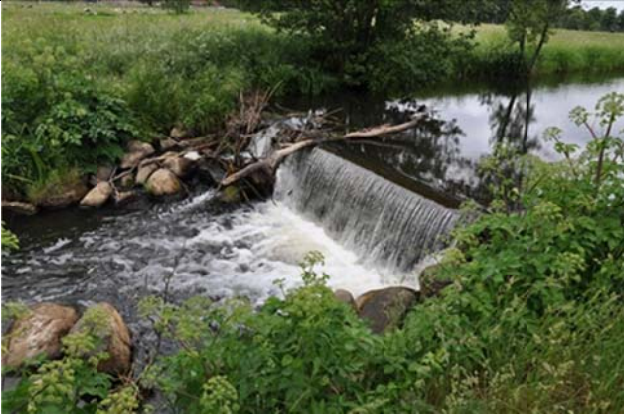
Bauwerksart	Wehr fest					
Material	Stahl, Steine					
Breite [cm]	350					
Länge [cm]	300					
Durchmesser [mm]						
Überdeckung [cm]						
Stauhöhe [cm]	100					
Rückstau [ca. m nach oberhalb]	Komplett bis zum nächsten Stau					
Ökologische Durchgängigkeit	Fische					
Fischaufstiegsanlage						
Beschreibung	Wehr aus Stahlspund mit Tosbecken aus Findlingen, Ufer gesichert mit Findlingen Keine Überfahrt					
Mangel / Baulicher Zustand	funktionstüchtig					
Maßnahmenvorschlag	Umbau in raue Gleite oder Rampe

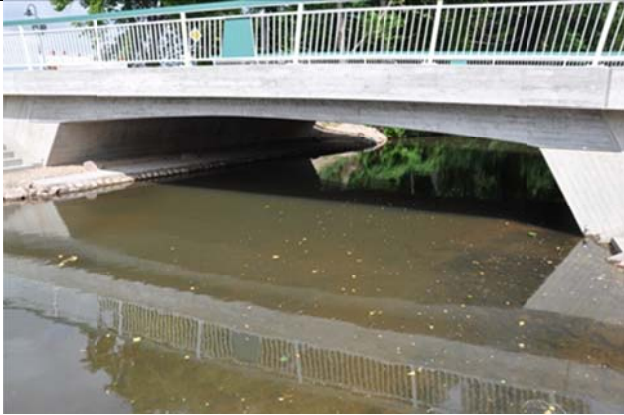
Bauwerksart	Brückenbauwerk					
Material	Beton					
Breite [cm]	250					
Länge [cm]	100					
Durchmesser [mm]	10000					
Überdeckung [cm]	50					
Stauhöhe [cm]						
Rückstau [ca. m nach oberhalb]						
Ökologische Durchgängigkeit	Fische					ja
Fischaufstiegsanlage						
Beschreibung	Brückenbauwerk mit Straße; Ufer durchgehend; Sohle unbefestigt und Ufer gesichert					
Mangel / Baulicher Zustand	funktionstüchtig					
Maßnahmenvorschlag	keine

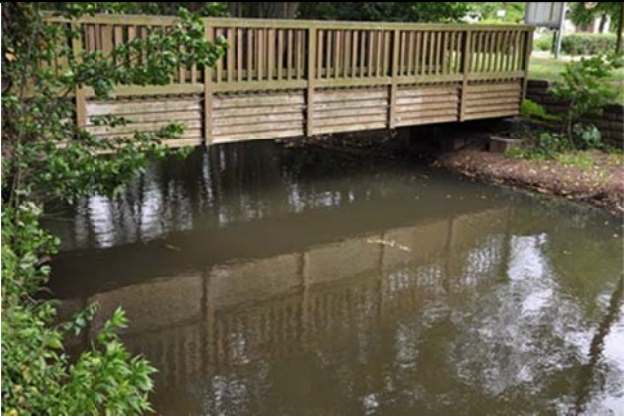
Bauwerksart	Brückenbauwerk					
Material	Holz					
Breite [cm]	200					
Länge [cm]	800					
Durchmesser [mm]						
Überdeckung [cm]						
Stauhöhe [cm]						
Rückstau [ca. m nach oberhalb]						
Ökologische Durchgängigkeit	Fische					
Fischaufstiegsanlage						
Beschreibung	Brückenbauwerk aus Holz mit Betonwiderlager, Ufer nicht unterbrochen, Sediment auf der Sohle					
Mangel / Baulicher Zustand	funktionstüchtig					
Maßnahmenvorschlag	keine

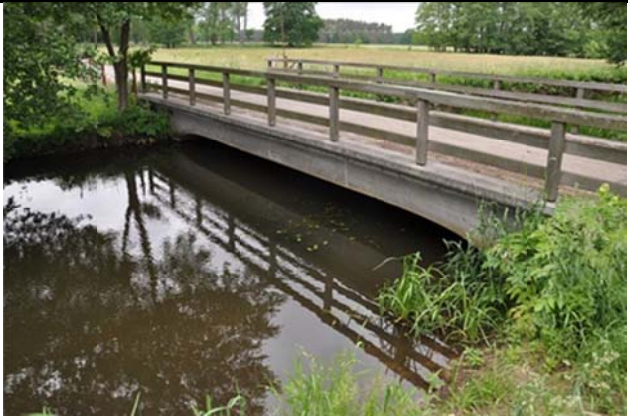
Bauwerksart	Brückenbauwerk					
Material	Beton, Holz					
Breite [cm]	1600					
Länge [cm]	400					
Durchmesser [mm]	12000					
Überdeckung [cm]	50					
Stauhöhe [cm]						
Rückstau [ca. m nach oberhalb]						
Ökologische Durchgängigkeit	Fische	ja				
Fischaufstiegsanlage	ja					
Beschreibung	Brückenbauwerk aus Beton mit unterbrochenem Ufer					
Mangel / Baulicher Zustand	funktionstüchtig					
Maßnahmenvorschlag	keine

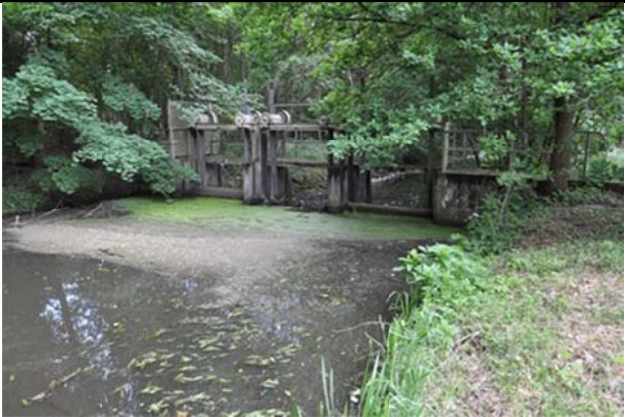
Bauwerksart	Wehr, beweglich					
Material	Stahl, Beton					
Breite [cm]	1500					
Länge [cm]						
Durchmesser [mm]	3000x2600					
Überdeckung [cm]	0					
Stauhöhe [cm]	180					
Rückstau [ca. m nach oberhalb]						
Ökologische Durchgängigkeit	Fische	nein	Wasserwirbellose	nein	Fischotter	ja
Fischaufstiegsalage						
Beschreibung	Bewegliches Wehr mit Wasserbausteinen im Unterwasser					
Mangel / Baulicher Zustand	funktionstüchtig					
Maßnahmenvorschlag	Staubewirtschaftung aufgeben, Umbau in raue Gleiten oder 1 Wehrfeld in FAA umbauen, Stauregime an Stauziel anpassen Ausleitung oberhalb: Fischteich

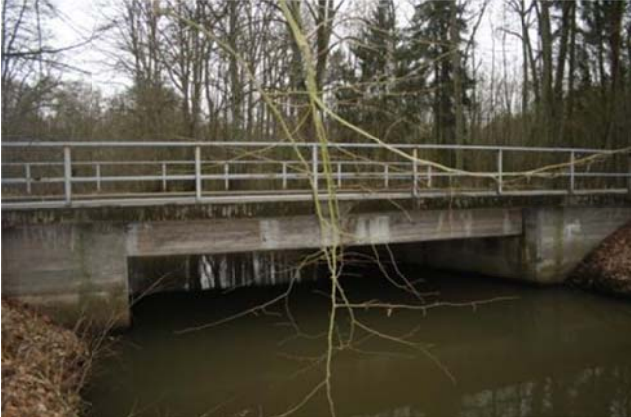
Bauwerksart	Brücke					
Material	Stahlbeton					
Breite [cm]	750					
Länge [cm]	800					
Durchmesser [mm]	120					
Überdeckung [cm]						
Stauhöhe [cm]						
Rückstau [ca. m nach oberhalb]						
Ökologische Durchgängigkeit	Fische	ja	Wasserwirbellose	ja	Fischotter	bedingt
Fischaufstiegsanlage						
Beschreibung	Brückenbauwerk mit befestigter Straße					
Mangel / Baulicher Zustand	intakt					
Maßnahmenvorschlag	Fischottersteig nachrüsten

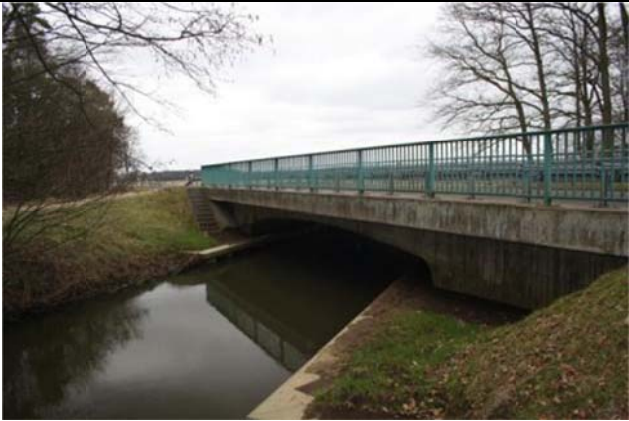
Bauwerksart	Brücke					
Material	Stahlbeton					
Breite [cm]	600					
Länge [cm]	1600					
Durchmesser [mm]	200					
Überdeckung [cm]						
Stauhöhe [cm]						
Rückstau [ca. m nach oberhalb]						
Ökologische Durchgängigkeit	Fische	ja	Wasserwirbellose	ja	Fischotter	bedingt
Fischaufstiegsanlage						
Beschreibung	Brückenbauwerk mit befestigter Straße					
Mangel / Baulicher Zustand	intakt					
Maßnahmenvorschlag	keine

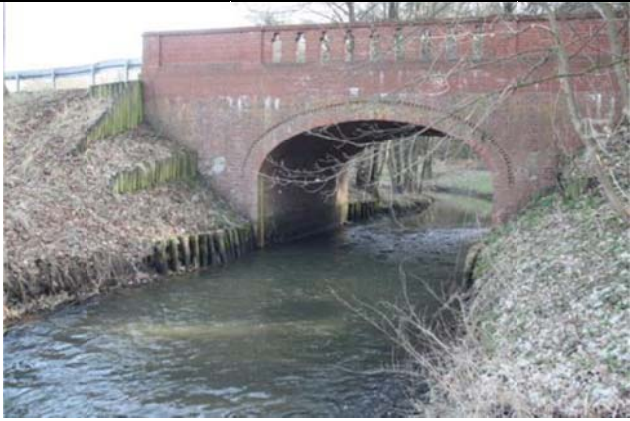
Bauwerksart	Brücke					
Material	Ziegelmauerwerk					
Breite [cm]	500					
Länge [cm]	800					
Durchmesser [mm]	300					
Überdeckung [cm]						
Stauhöhe [cm]						
Rückstau [ca. m nach oberhalb]						
Ökologische Durchgängigkeit	Fische	ja	Wasserwirbellose	ja	Fischotter	bedingt
Fischaufstiegsanlage						
Beschreibung	Brückenbauwerk mit befestigter Straße, Ufer unterbrochen					
Mangel / Baulicher Zustand	intakt					
Maßnahmenvorschlag	Fischottersteig nachrüsten

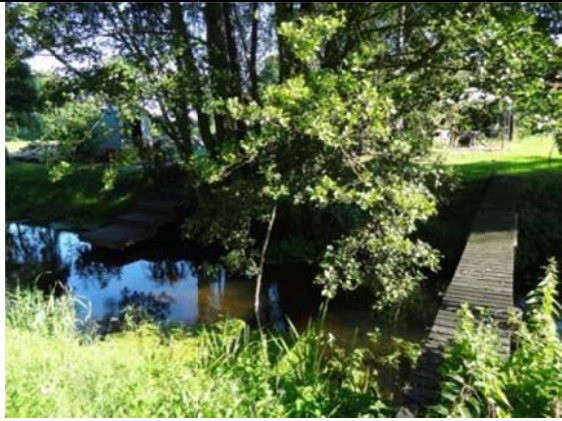
Bauwerksart	Steg					
Material	Holz					
Breite [cm]	800					
Länge [cm]	50					
Durchmesser [mm]	150					
Überdeckung [cm]						
Stauhöhe [cm]						
Rückstau [ca. m nach oberhalb]						
Ökologische Durchgängigkeit	Fische	ja	Wasserwirbellose	ja	Fischotter	ja
Fischaufstiegsanlage						
Beschreibung	Holzsteg					
Mangel / Baulicher Zustand	intakt					
Maßnahmenvorschlag	keine

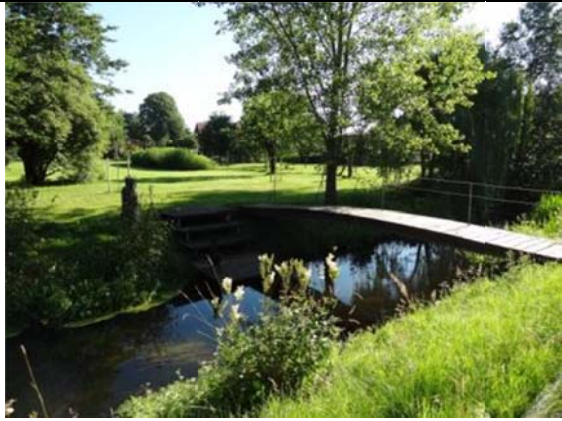
Bauwerksart	Steg					
Material	Holz					
Breite [cm]	800					
Länge [cm]	100					
Durchmesser [mm]	180					
Überdeckung [cm]						
Stauhöhe [cm]						
Rückstau [ca. m nach oberhalb]						
Ökologische Durchgängigkeit	Fische	ja	Wasserwirbellose	ja	Fischotter	ja
Fischaufstiegsanlage						
Beschreibung	Holzsteg					
Mangel / Baulicher Zustand	intakt					
Maßnahmenvorschlag	keine

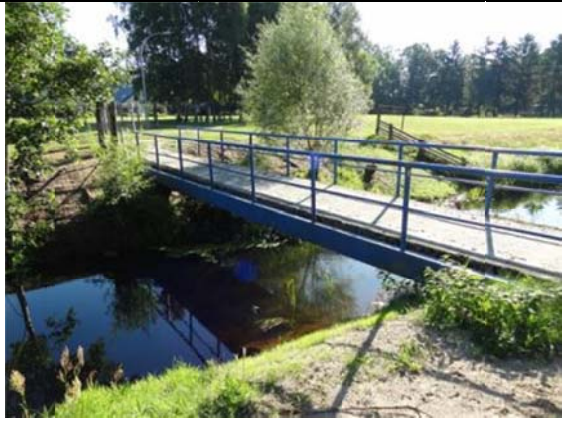
Bauwerksart	Brücke					
Material	Stahl, Beton					
Breite [cm]	1100					
Länge [cm]	150					
Durchmesser [mm]	200					
Überdeckung [cm]						
Stauhöhe [cm]						
Rückstau [ca. m nach oberhalb]						
Ökologische Durchgängigkeit	Fische	ja	Wasserwirbellose	ja	Fischotter	ja
Fischaufstiegsanlage						
Beschreibung	Brückenbauwerk aus Stahl als Übergang					
Mangel / Baulicher Zustand	intakt					
Maßnahmenvorschlag	keine

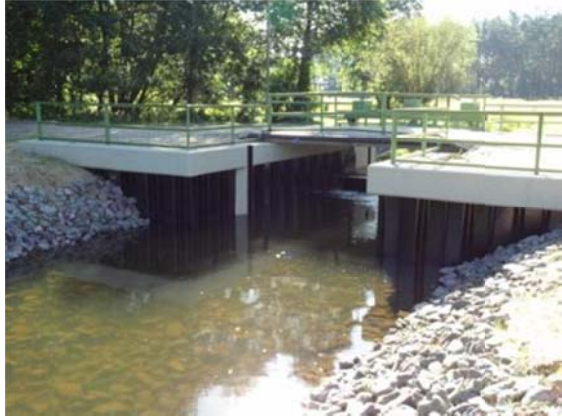
Bauwerksart	Wehr, beweglich					
Material	Stahl, Beton, Stahlsplundwand					
Breite [cm]	400					
Länge [cm]	480					
Durchmesser [mm]	2000					
Überdeckung [cm]						
Stauhöhe [cm]	40					
Rückstau [ca. m nach oberhalb]	bis ca. 27 + 700					
Ökologische Durchgängigkeit	Fische	nein	Wasserwirbellose	nein	Fischotter	nein
Fischaufstiegsanlage						
Beschreibung	Wehr mit Fischbauchklappe und befestigtem Tosbecken, Ufer- und Sohlbefestigung aus Stein, Umgehungsgerinne über Altarm im Bau, Hamco-Durchlass unter Forstweg (Durchmesser: 1,70 m, Länge 6,50 m)					
Mangel / Baulicher Zustand	Bau oder Sanierung 2012					
Maßnahmenvorschlag	Umgehungsgerinne fertigstellen (in Vorbereitung, Planfeststellung erforderlich)

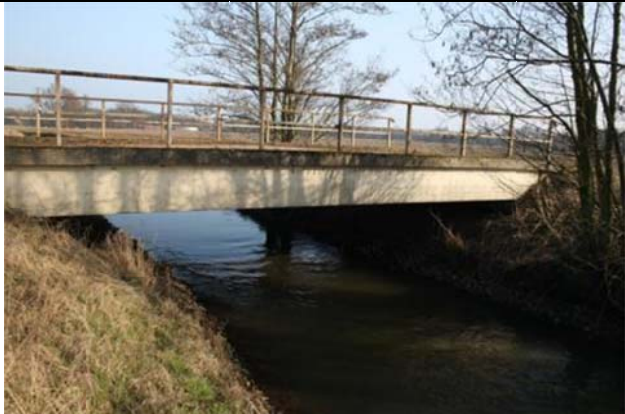
Bauwerksart	Brücke					
Material	Stahlbeton					
Breite [cm]	1000					
Länge [cm]	600					
Durchmesser [mm]	1500					
Überdeckung [cm]						
Stauhöhe [cm]						
Rückstau [ca. m nach oberhalb]						
Ökologische Durchgängigkeit	Fische	ja	Wasserwirbellose	ja	Fischotter	ja
Fischaufstiegsanlage						
Beschreibung	Brückenbauwerk aus Stahlbeton, Ufer durchgängig					
Mangel / Baulicher Zustand	intakt					
Maßnahmenvorschlag	keine

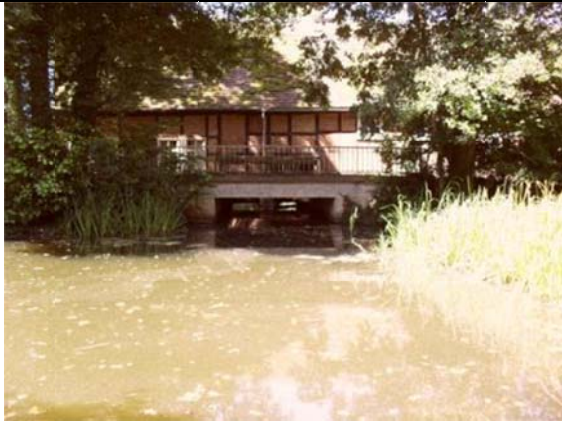
Bauwerksart	Brücke					
Material	Stahlbeton					
Breite [cm]	350					
Länge [cm]	750					
Durchmesser [mm]	600					
Überdeckung [cm]	50					
Stauhöhe [cm]	150					
Rückstau [ca. m nach oberhalb]	bis 31 + 100 km					
Ökologische Durchgängigkeit	Fische	ja	Wasserwirbellose	ja	Fischotter	bedingt
Fischaufstiegsanlage						
Beschreibung						
Mangel / Baulicher Zustand	intakt					
Maßnahmenvorschlag	keine

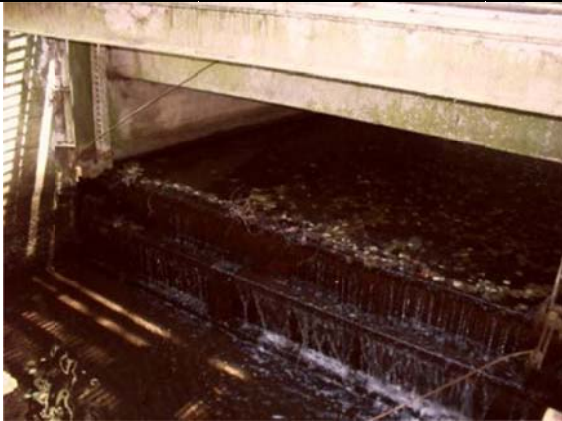
Bauwerksart	Wehr, beweglich					
Material	Stahl, Beton					
Breite [cm]	350					
Länge [cm]	1500					
Durchmesser [mm]	1300					
Überdeckung [cm]	Gebäude					
Stauhöhe [cm]	70					
Rückstau [ca. m nach oberhalb]						
Ökologische Durchgängigkeit	Fische	nein	Wasserwirbellose	nein	Fischotter	nein
Fischaufstiegsanlage						
Beschreibung						
Mangel / Baulicher Zustand	intakt					
Maßnahmenvorschlag	Herstellung der Durchgängigkeit durch großräumiges Umgehungsgerinne (Umgehung Fischteiche und Plattenburg)

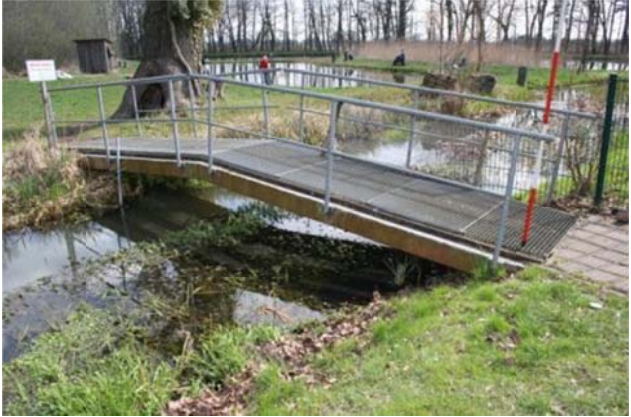
Bauwerksart	Brücke					
Material	Stahl					
Breite [cm]	600					
Länge [cm]	120					
Durchmesser [mm]	150					
Überdeckung [cm]						
Stauhöhe [cm]						
Rückstau [ca. m nach oberhalb]						
Ökologische Durchgängigkeit	Fische	ja	Wasserwirbellose	ja	Fischotter	ja
Fischaufstiegsanlage						
Beschreibung						
Mangel / Baulicher Zustand	intakt					
Maßnahmenvorschlag	keine

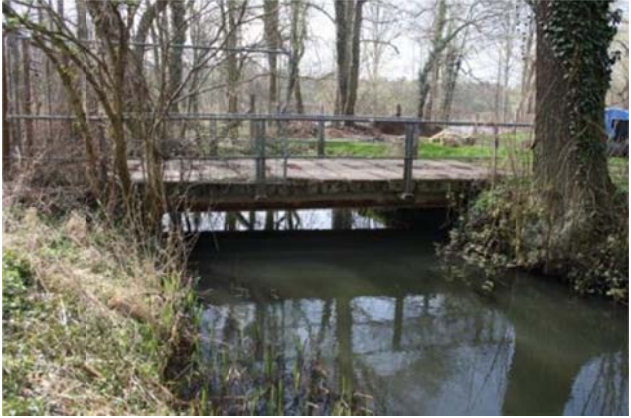
Bauwerksart	Brücke					
Material	Stahl, Beton					
Breite [cm]	600					
Länge [cm]	300					
Durchmesser [mm]	600					
Überdeckung [cm]						
Stauhöhe [cm]						
Rückstau [ca. m nach oberhalb]						
Ökologische Durchgängigkeit	Fische	ja	Wasserwirbellose	ja	Fischotter	bedingt
Fischaufstiegsanlage						
Beschreibung						
Mangel / Baulicher Zustand	sanierungsbedürftig					
Maßnahmenvorschlag	keine

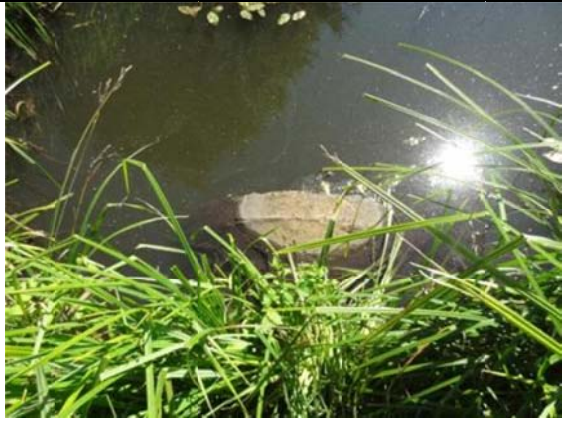
Bauwerksart	Durchlass					
Material	Betonrohr					
Breite [cm]						
Länge [cm]	1700					
Durchmesser [mm]	1000					
Überdeckung [cm]	100					
Stauhöhe [cm]						
Rückstau [ca. m nach oberhalb]						
Ökologische Durchgängigkeit	Fische	bedingt	Wasserwirbellose	bedingt	Fischotter	nein
Fischaufstiegsanlage						
Beschreibung	Rohrdurchlass mit landwirtschaftlicher Überfahrt; in Rückstaubereich Plattenburg					
Mangel / Baulicher Zustand	intakt					
Maßnahmenvorschlag	keine

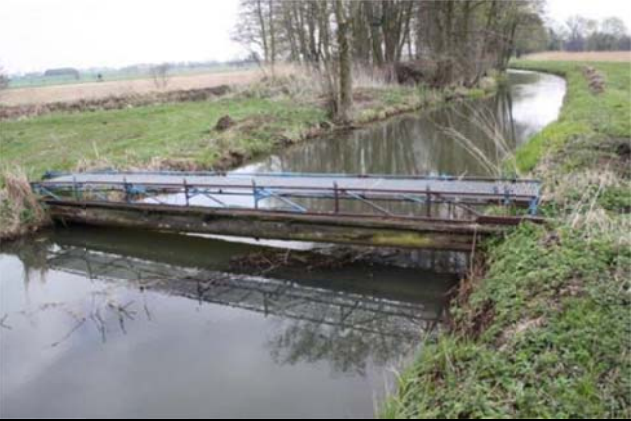
Bauwerksdokumentation	Gewässer : Karthane Mittel-Oberlauf	Station H-Wert 5871425 R-Wert 3301409		Blatt 3		
Gewässerbegehung	Abschnittsnr.: KAR_08	von: 30+070 km		bis: - km		
Bauwerksname	Überweg 30+070					
BW-Nummer	209_14

Bauwerksart	Brücke					
Material	Stahl					
Breite [cm]	600					
Länge [cm]	80					
Durchmesser [mm]	50					
Überdeckung [cm]						
Stauhöhe [cm]						
Rückstau [ca. m nach oberhalb]						
Ökologische Durchgängigkeit	Fische	ja	Wasserwirbellose	ja	Fischotter	ja
Fischaufstiegsanlage						
Beschreibung	Überweg					
Mangel / Baulicher Zustand	intakt					
Maßnahmenvorschlag	keine

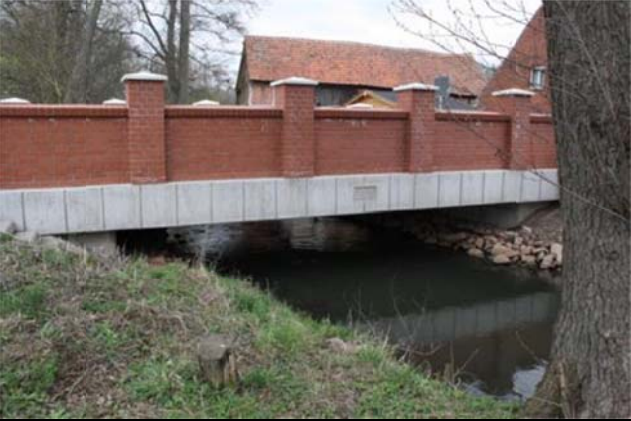
Bauwerksdokumentation Gewässerbegehung	Gewässer : Karthane Mittel-Oberlauf Abschnittsnr.: KAR_09	Station H-Wert 5870552 R-Wert 3302461 von: 31+570 km bis: - km	Blatt 3			
Bauwerksname	Brücke Groß Leppin West					
BW-Nummer	209_16

Bauwerksart	Brücke					
Material	Stahlbeton					
Breite [cm]	900					
Länge [cm]	600					
Durchmesser [mm]	1200					
Überdeckung [cm]						
Stauhöhe [cm]						
Rückstau [ca. m nach oberhalb]						
Ökologische Durchgängigkeit	Fische	ja	Wasserwirbellose	ja	Fischotter	ja
Fischaufstiegsanlage						
Beschreibung	Stahlbetonbrücke mit Straßenüberfahrt					
Mangel / Baulicher Zustand	intakt, Baujahr 2010					
Maßnahmenvorschlag	keine

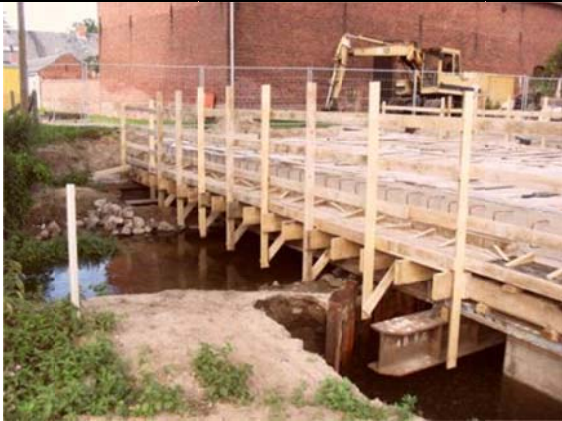
Bauwerksdokumentation	Gewässer : Karthane Mittel-Oberlauf	Station H-Wert 5870280 R-Wert 3302534		Blatt 3		
Gewässerbegehung	Abschnittsnr.: KAR_09	von: 31+880 km		bis: - km		
Bauwerksname	Brücke Groß Leppin Süd					
BW-Nummer	209_17

Bauwerksart	Brücke					
Material	Stahlbeton					
Breite [cm]	800					
Länge [cm]	600					
Durchmesser [mm]	1000					
Überdeckung [cm]						
Stauhöhe [cm]						
Rückstau [ca. m nach oberhalb]						
Ökologische Durchgängigkeit	Fische	ja	Wasserwirbellose	ja	Fischotter	ja
Fischaufstiegsanlage						
Beschreibung						
Mangel / Baulicher Zustand	im Bau					
Maßnahmenvorschlag	keine

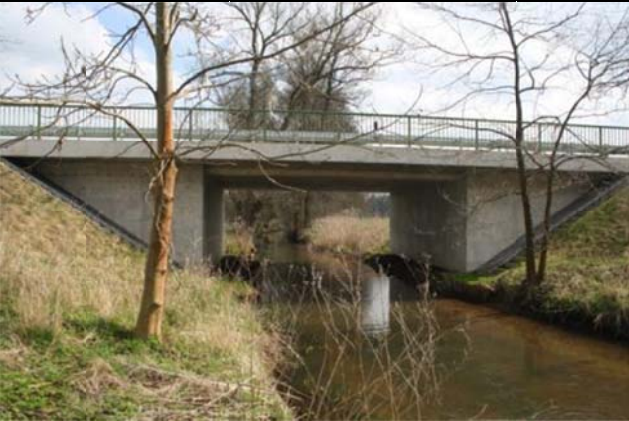
Bauwerksdokumentation	Gewässer : Karthane Mittel-Oberlauf	Station H-Wert 5869671 R-Wert 3304213		Blatt 3		
Gewässerbegehung	Abschnittsnr.: KAR_09	von: 33+780 km		bis: - km		
Bauwerksname	Brücke an L 107 bei Klein Leppin					
BW-Nummer	209_18

Bauwerksart	Brücke					
Material	Stahlbeton					
Breite [cm]	800					
Länge [cm]	800					
Durchmesser [mm]						
Überdeckung [cm]						
Stauhöhe [cm]						
Rückstau [ca. m nach oberhalb]						
Ökologische Durchgängigkeit	Fische	ja	Wasserwirbellose	ja	Fischotter	ja
Fischaufstiegsanlage						
Beschreibung						
Mangel / Baulicher Zustand	intakt					
Maßnahmenvorschlag	keine

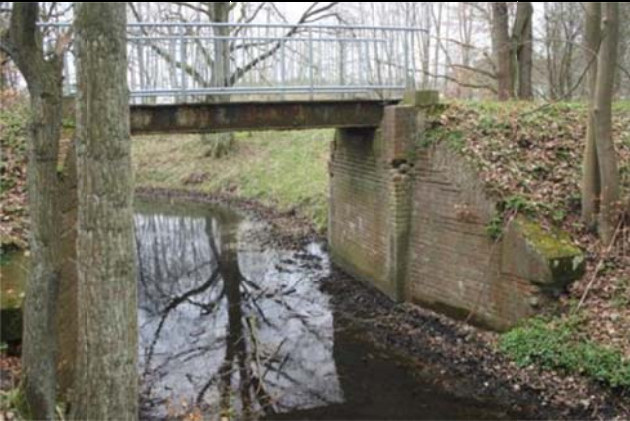
Bauwerksdokumentation Gewässerbegehung	Gewässer : Karthane Mittel-Oberlauf Abschnittsnr.: KAR_09	Station H-Wert 5869431 R-Wert 3305431 von: 35+100 km bis: - km	Blatt 3			
Bauwerksname	Brücke Klein Leppin Süd					
BW-Nummer	209_19

Bauwerksart	Brücke					
Material	Ziegel/Stahl					
Breite [cm]	500					
Länge [cm]	200					
Durchmesser [mm]						
Überdeckung [cm]						
Stauhöhe [cm]						
Rückstau [ca. m nach oberhalb]						
Ökologische Durchgängigkeit	Fische	ja	Wasserwirbellose	ja	Fischotter	ja
Fischaufstiegsanlage						
Beschreibung	Höhe 3,5					
Mangel / Baulicher Zustand	sanierungsbedürftig					
Maßnahmenvorschlag	keine

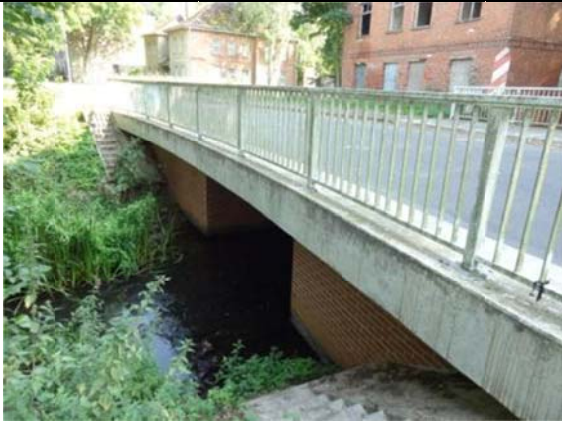
Bauwerksdokumentation	Gewässer : Karthane Mittel-Oberlauf	Station H-Wert 5869667 R-Wert 3305510		Blatt 3		
Gewässerbegehung	Abschnittsnr.: KAR_09	von: 35+400 km		bis: - km		
Bauwerksname	Brücke Klein Leppin Mühle					
BW-Nummer	209_20

Bauwerksart	Brücke					
Material	Stahlbeton					
Breite [cm]	500					
Länge [cm]	800					
Durchmesser [mm]						
Überdeckung [cm]						
Stauhöhe [cm]						
Rückstau [ca. m nach oberhalb]						
Ökologische Durchgängigkeit	Fische	ja	Wasserwirbellose	ja	Fischotter	bedingt
Fischaufstiegsanlage						
Beschreibung	fehlendes Bankett für Fischotter					
Mangel / Baulicher Zustand	intakt					
Maßnahmenvorschlag	Fischottersteig nachrüsten

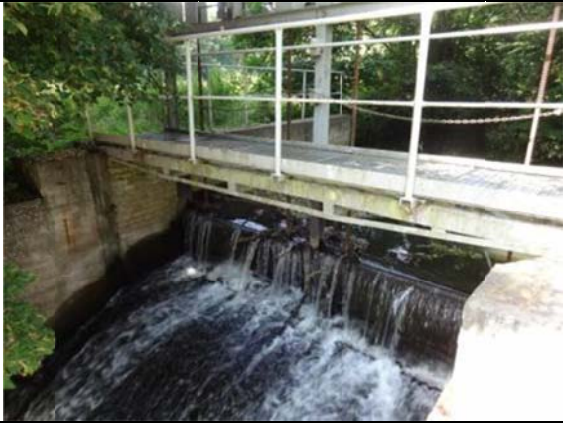
Bauwerksdokumentation	Gewässer : Karthane Mittel-Oberlauf	Station H-Wert 5869702 R-Wert 3305539			Blatt 3	
Gewässerbegehung	Abschnittsnr.: KAR_09	von: 35+450 km bis: - km				
Bauwerksname	Wehr Teich Klein Leppin					
BW-Nummer	209_21

Bauwerksart	Wehr, beweglich					
Material	Beton, Stahl					
Breite [cm]	500					
Länge [cm]	1000					
Durchmesser [mm]						
Überdeckung [cm]						
Stauhöhe [cm]	300					
Rückstau [ca. m nach oberhalb]	1500					
Ökologische Durchgängigkeit	Fische	nein	Wasserwirbellose	nein	Fischotter	nein
Fischaufstiegsanlage						
Beschreibung						
Mangel / Baulicher Zustand	sanierungsbedürftig					
Maßnahmenvorschlag	Bau eines Umgehungsgerinnes über den Graben III/48 (westl. des Wehres)

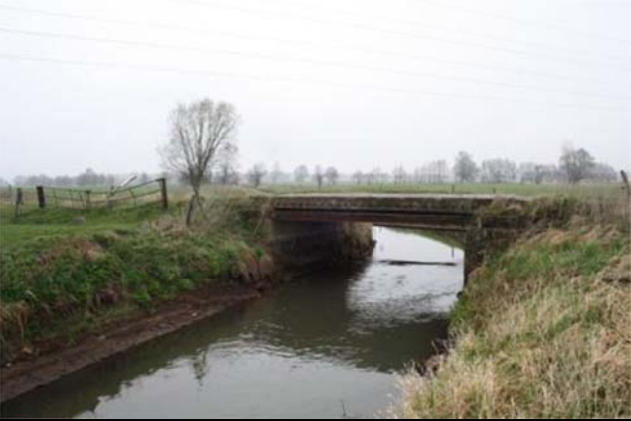
Bauwerksdokumentation Gewässerbegehung	Gewässer : Karthane Mittel-Oberlauf Abschnittsnr.: KAR_10	Station H-Wert 5871677 R-Wert 3307425 von: 38+710 km bis: - km	Blatt 3			
Bauwerksname	Überfahrt Hillgenwall bei Vehlin					
BW-Nummer	209_23

Bauwerksart	Brücke					
Material	Beton, Stein					
Breite [cm]	500					
Länge [cm]	400					
Durchmesser [mm]	1500					
Überdeckung [cm]						
Stauhöhe [cm]						
Rückstau [ca. m nach oberhalb]						
Ökologische Durchgängigkeit	Fische					ja
Fischaufstiegsanlage						
Beschreibung						
Mangel / Baulicher Zustand	funktionstüchtig, sanierungsbedürftig					
Maßnahmenvorschlag	keine

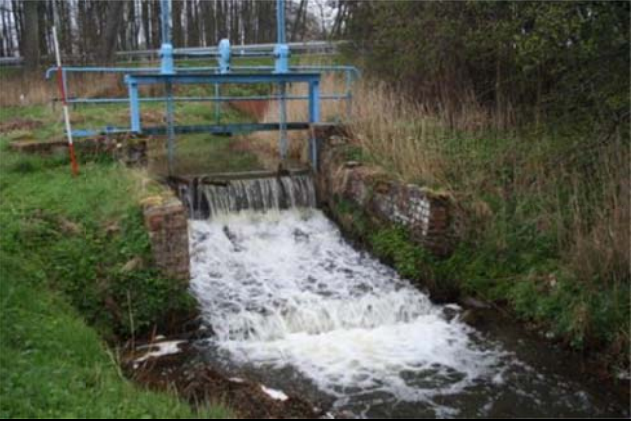
Bauwerksdokumentation	Gewässer : Karthane Mittel-Oberlauf	Station H-Wert 5874504 R-Wert 3309995		Blatt 3		
Gewässerbegehung	Abschnittsnr.: KAR_11	von: 43+200 km		bis: - km		
Bauwerksname	Wehr Döllen					
BW-Nummer	209_25

Bauwerksart	Wehr, beweglich					
Material	Ziegel, Stahl					
Breite [cm]	300					
Länge [cm]	400					
Durchmesser [mm]	1000					
Überdeckung [cm]						
Stauhöhe [cm]	80					
Rückstau [ca. m nach oberhalb]						
Ökologische Durchgängigkeit	Fische					nein
Fischaufstiegsanlage						
Beschreibung	Wehr mit anschließender Rampe und mit Naturstein befestigten Ufern					
Mangel / Baulicher Zustand	sanierungsbedürftig					
Maßnahmenvorschlag	Ersatz der Wehranlage durch eine Sohlgleite

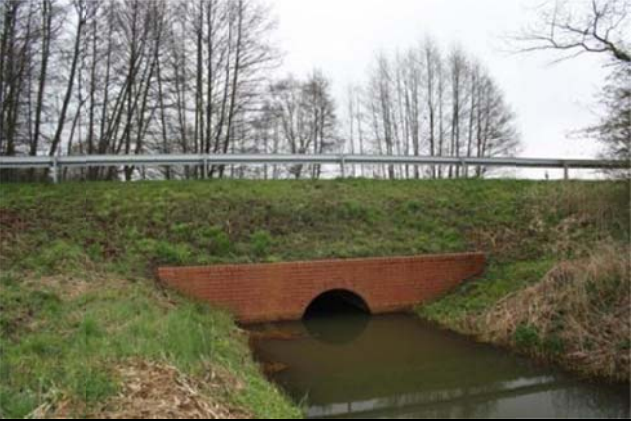
Bauwerksdokumentation	Gewässer : Karthane Mittel-Oberlauf	Station H-Wert 5874538 R-Wert 3309994		Blatt 3		
Gewässerbegehung	Abschnittsnr.: KAR_11	von: 43+220 km		bis: - km		
Bauwerksname	Durchlass an der B5 bei Döllen					
BW-Nummer	209_26

Bauwerksart	Durchlass, Brücke					
Material	Beton, Ziegel, Stahlrohr					
Breite [cm]	300					
Länge [cm]	1500					
Durchmesser [mm]	1500					
Überdeckung [cm]	300					
Stauhöhe [cm]						
Rückstau [ca. m nach oberhalb]						
Ökologische Durchgängigkeit	Fische	ja	Wasserwirbellose	ja	Fischotter	nein
Fischaufstiegsanlage						
Beschreibung	Rohrdurchlass unter Straße					
Mangel / Baulicher Zustand	intakt					
Maßnahmenvorschlag	ggf. Umbau zu Brückenbauwerk mit durchgehenden Ufern

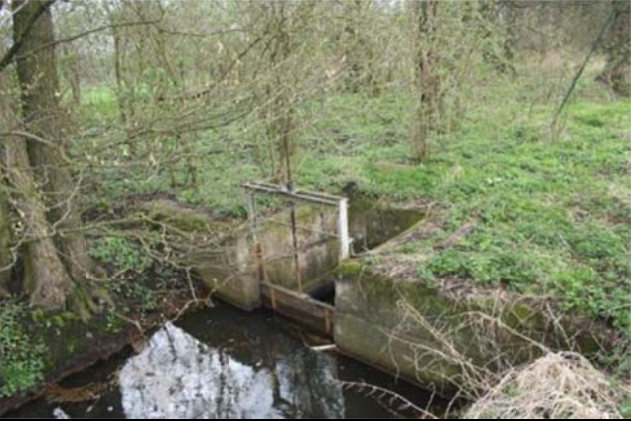
Bauwerksdokumentation Gewässerbegehung	Gewässer : Karthane Mittel-Oberlauf Abschnittsnr.: KAR_12	Station H-Wert 5877138 R-Wert 3311012 von: 46+450 km bis: - km	Blatt 3			
Bauwerksname	Wehr Luisenhof; WBV ID: 39					
BW-Nummer	209_27

Bauwerksart	Stau, beweglich					
Material	Beton, Stahl, Holz					
Breite [cm]	100					
Länge [cm]	1500					
Durchmesser [mm]	1000					
Überdeckung [cm]	300					
Stauhöhe [cm]	50					
Rückstau [ca. m nach oberhalb]						
Ökologische Durchgängigkeit	Fische					nein
Fischaufstiegsanlage						
Beschreibung	Stau mit Rohrdurchlass, landwirtschaftliche Überfahrt Stau dient der kontrollierten Wasserüberleitung in westl. Seitengraben					
Mangel / Baulicher Zustand	sanierungsbedürftig					
Maßnahmenvorschlag	Umbau zur Sohlgleite, Zulauf des westl. Seitengrabens (Bewässerungsgraben) zur kontrollierten Beaufschlagung mit regulierbarem Stau versehen

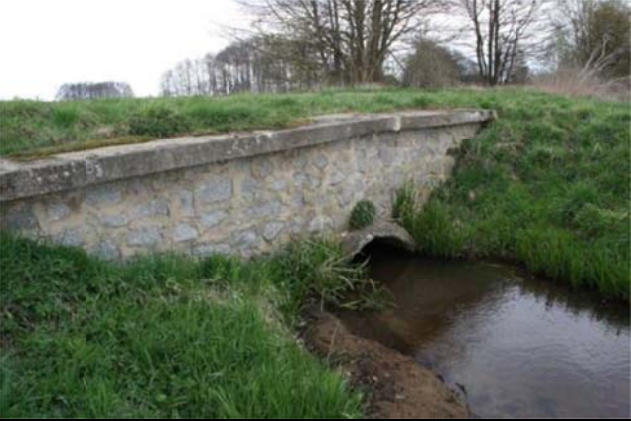
Bauwerksdokumentation	Gewässer : Karthane Mittel-Oberlauf	Station H-Wert 5877371 R-Wert 3311254		Blatt 3		
Gewässerbegehung	Abschnittsnr.: KAR_12	von: 46+800 km		bis: - km		
Bauwerksname	Überfahrt Luisenhof					
BW-Nummer	209_28

Bauwerksart	Durchlass					
Material	Betonrohr					
Breite [cm]						
Länge [cm]	1300					
Durchmesser [mm]	1200					
Überdeckung [cm]	200					
Stauhöhe [cm]						
Rückstau [ca. m nach oberhalb]						
Ökologische Durchgängigkeit	Fische	ja	Wasserwirbellose	ja	Fischotter	ja
Fischaufstiegsanlage						
Beschreibung	Rohrdurchlass mit landwirtschaftlicher Überfahrt					
Mangel / Baulicher Zustand	intakt					
Maßnahmenvorschlag	keine

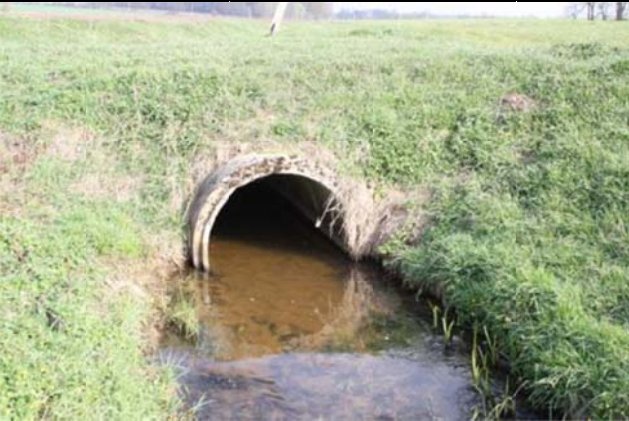
Bauwerksdokumentation	Gewässer : Karthane Mittel-Oberlauf	Station H-Wert 5878115 R-Wert 3311114		Blatt 3		
Gewässerbegehung	Abschnittsnr.: KAR_12	von: 47+690 km		bis: - km		
Bauwerksname	Durchlass 47+690					
BW-Nummer	209_29

Bauwerksart	Durchlass, Sohlgleite					
Material	Betonrohr, Naturstein					
Breite [cm]	100					
Länge [cm]	800					
Durchmesser [mm]	1200					
Überdeckung [cm]	100					
Stauhöhe [cm]						
Rückstau [ca. m nach oberhalb]						
Ökologische Durchgängigkeit	Fische					ja
Fischaufstiegsanlage						
Beschreibung	Rohrdurchlass mit landwirtschaftlicher Überfahrt, dahinter Sohlgleite aus Naturstein, mit Sohlsubstrat					
Mangel / Baulicher Zustand	intakt					
Maßnahmenvorschlag	keine

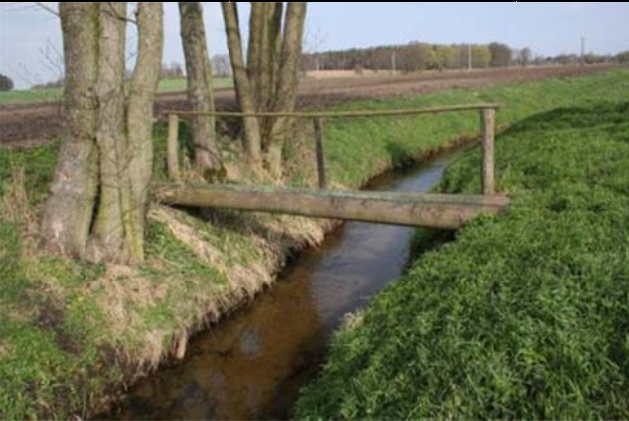
Bauwerksdokumentation Gewässerbegehung	Gewässer : Karthane Mittel-Oberlauf Abschnittsnr.: KAR_12	Station H-Wert 5878573 R-Wert 3310995 von: 48+150 km bis: - km	Blatt 3			
Bauwerksname	Steg 48+150					
BW-Nummer	209_30

Bauwerksart	Steg					
Material	Holz					
Breite [cm]	500					
Länge [cm]	50					
Durchmesser [mm]	1000					
Überdeckung [cm]						
Stauhöhe [cm]						
Rückstau [ca. m nach oberhalb]						
Ökologische Durchgängigkeit	Fische				ja	Wasserwirbellose
Fischaufstiegsanlage						
Beschreibung	Steg zum Hochsitz					
Mangel / Baulicher Zustand	intakt					
Maßnahmenvorschlag	keine

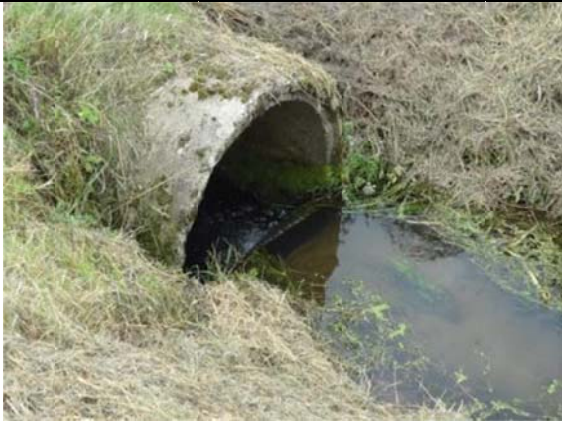
Bauwerksdokumentation	Gewässer : Karthane Mittel-Oberlauf	Station H-Wert 5878802 R-Wert 3311000		Blatt 3		
Gewässerbegehung	Abschnittsnr.: KAR_12	von: 48+400 km		bis: - km		
Bauwerksname	Durchlass 48*400					
BW-Nummer	209_31

Bauwerksart	Durchlass					
Material	Betonrohr					
Breite [cm]						
Länge [cm]	1200					
Durchmesser [mm]	1000					
Überdeckung [cm]	100					
Stauhöhe [cm]	20					
Rückstau [ca. m nach oberhalb]	100					
Ökologische Durchgängigkeit	Fische					nein
Fischaufstiegsanlage						
Beschreibung	Rohrdurchlass mit landwirtschaftlicher Überfahrt, Absturz ~ 20 cm an Rohreingang durch Holzbrett					
Mangel / Baulicher Zustand	intakt					
Maßnahmenvorschlag	Entfernen des Staus/Absturzes

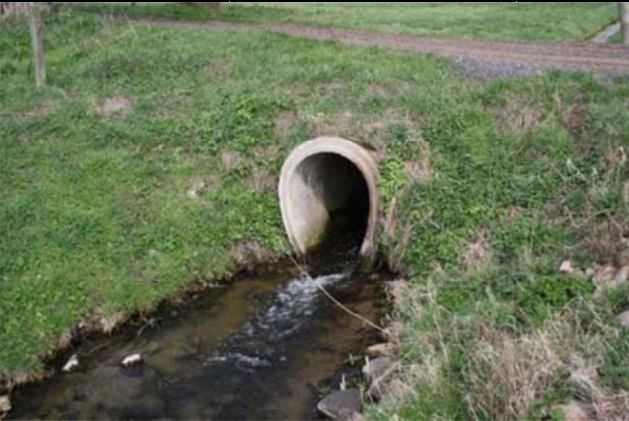
Bauwerksdokumentation Gewässerbegehung	Gewässer : Karthane Mittel-Oberlauf Abschnittsnr.: KAR_12	Station H-Wert 5879504 R-Wert 3311286 von: 49+150 km bis: - km			Blatt 3	
Bauwerksname	Überfahrt östlich Vettin					
BW-Nummer	209_32

Bauwerksart	Durchlass, Sohlgleite					
Material	Betonrohr					
Breite [cm]						
Länge [cm]	1200					
Durchmesser [mm]	1000					
Überdeckung [cm]	150					
Stauhöhe [cm]						
Rückstau [ca. m nach oberhalb]						
Ökologische Durchgängigkeit	Fische	bedingt	Wasserwirbellose	ja	Fischotter	bedingt
Fischaufstiegsanlage						
Beschreibung	Rohrdurchlass (Eiprofil) mit landwirtschaftlicher Überfahrt und anschließender Sohlgleite, Durchlass mit Sohlsubstrat					
Mangel / Baulicher Zustand	intakt					
Maßnahmenvorschlag	ggf. Umbau zu Brückenbauwerk mit durchgehenden Ufern

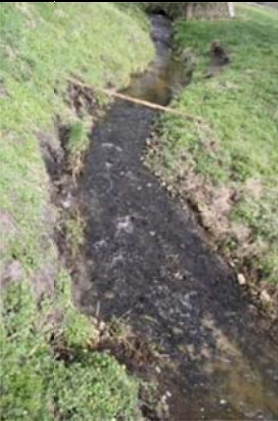
Bauwerksdokumentation Gewässerbegehung	Gewässer : Karthane Mittel-Oberlauf Abschnittsnr.: KAR_12	Station H-Wert 5880491 R-Wert 3311079 von: 50+250 km bis: - km	Blatt 3			
Bauwerksname	Sohlgleite Kehrberg					
BW-Nummer	209_34

Bauwerksart	Sohlgleite					
Material	Naturstein					
Breite [cm]	200					
Länge [cm]	1000					
Durchmesser [mm]						
Überdeckung [cm]						
Stauhöhe [cm]						
Rückstau [ca. m nach oberhalb]						
Ökologische Durchgängigkeit	Fische	ja	Wasserwirbellose	ja	Fischotter	ja
Fischaufstiegsanlage						
Beschreibung	Sohlgleite aus Naturstein					
Mangel / Baulicher Zustand	intakt					
Maßnahmenvorschlag	keine

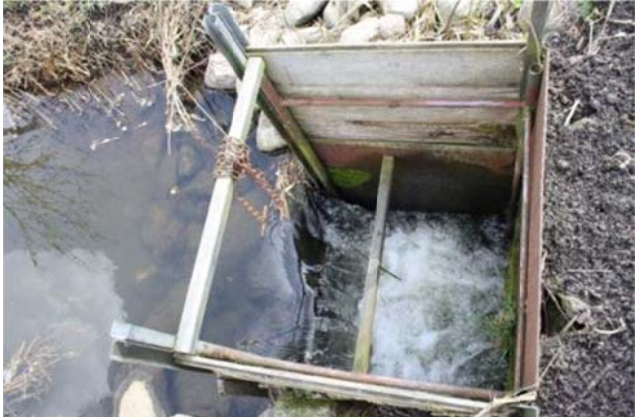
Bauwerksdokumentation	Gewässer : Karthane Mittel-Oberlauf	Station H-Wert 5880528 R-Wert 3311091		Blatt 3		
Gewässerbegehung	Abschnittsnr.: KAR_12	von: 50+300 km		bis: - km		
Bauwerksname	Stau westlich Kehrberg					
BW-Nummer	209_35

Bauwerksart	Stau, beweglich					
Material	Stahl, Holz					
Breite [cm]	80					
Länge [cm]	800					
Durchmesser [mm]	600					
Überdeckung [cm]	200					
Stauhöhe [cm]	100					
Rückstau [ca. m nach oberhalb]						
Ökologische Durchgängigkeit	Fische	nein	Wasserwirbellose	nein	Fischotter	ja
Fischaufstiegsanlage						
Beschreibung	Bohlenstau mit anschließendem Durchlass					
Mangel / Baulicher Zustand	intakt					
Maßnahmenvorschlag	Rückbau, Umbau zur Sohlgleite

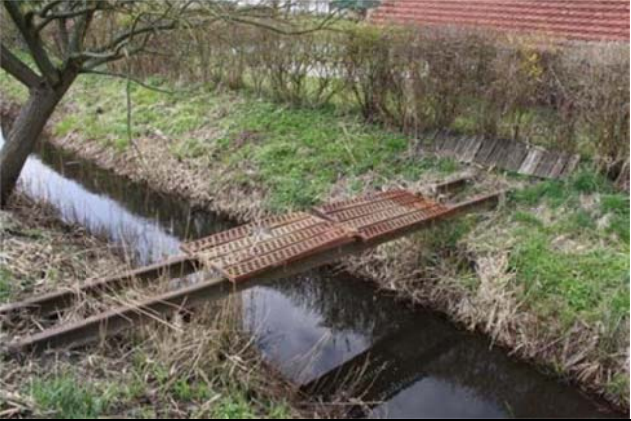
Bauwerksdokumentation Gewässerbegehung	Gewässer : Karthane Mittel-Oberlauf Abschnittsnr.: KAR_12	Station H-Wert 5880547 R-Wert 3311099 von: 50+310 km bis: - km	Blatt 3			
Bauwerksname	Übergang Fischteich West					
BW-Nummer	209_36

Bauwerksart	Steg					
Material	Stahl					
Breite [cm]	500					
Länge [cm]	80					
Durchmesser [mm]	500					
Überdeckung [cm]						
Stauhöhe [cm]						
Rückstau [ca. m nach oberhalb]						
Ökologische Durchgängigkeit	Fische					ja
Fischaufstiegsanlage						
Beschreibung	Übergang aus Stahl					
Mangel / Baulicher Zustand	sanierungsbedürftig					
Maßnahmenvorschlag

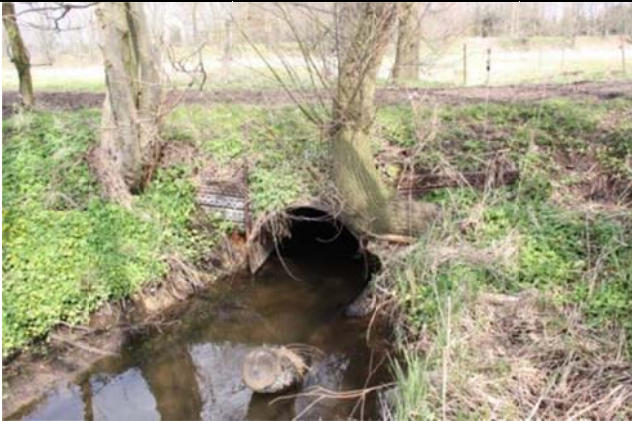
Bauwerksdokumentation	Gewässer : Karthane Mittel-Oberlauf	Station H-Wert 5880670 R-Wert 3311155		Blatt 3		
Gewässerbegehung	Abschnittsnr.: KAR_12	von: 50+450 km		bis: - km		
Bauwerksname	Durchlass 50+450					
BW-Nummer	209_37

Bauwerksart	Durchlass					
Material	Stahlrohr					
Breite [cm]						
Länge [cm]	600					
Durchmesser [mm]	1000					
Überdeckung [cm]	150					
Stauhöhe [cm]						
Rückstau [ca. m nach oberhalb]						
Ökologische Durchgängigkeit	Fische	ja	Wasserwirbellose	ja	Fischotter	ja
Fischaufstiegsanlage						
Beschreibung	Rohrdurchlass unter landwirtschaftlicher Überfahrt, mit Sohlsubstrat					
Mangel / Baulicher Zustand	intakt					
Maßnahmenvorschlag	keine

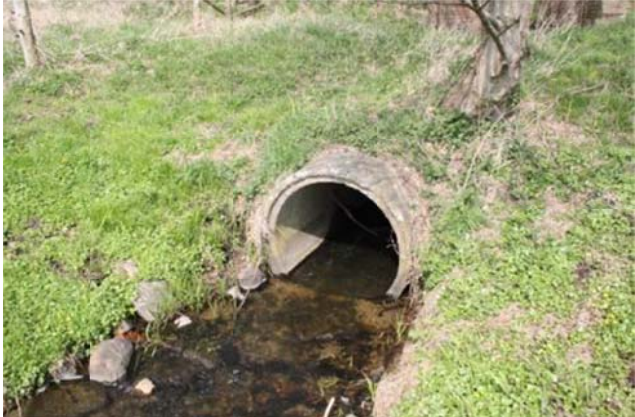
Bauwerksdokumentation	Gewässer : Karthane Mittel-Oberlauf	Station H-Wert 5880778 R-Wert 3311178		Blatt 3		
Gewässerbegehung	Abschnittsnr.: KAR_12	von: 50+650 km		bis: - km		
Bauwerksname	Durchlass Kehrberg West					
BW-Nummer	209_38

Bauwerksart	Durchlass					
Material	Betonrohr					
Breite [cm]						
Länge [cm]	800					
Durchmesser [mm]	1000					
Überdeckung [cm]	100					
Stauhöhe [cm]						
Rückstau [ca. m nach oberhalb]						
Ökologische Durchgängigkeit	Fische	ja	Wasserwirbellose	ja	Fischotter	ja
Fischaufstiegsanlage						
Beschreibung	Rohrdurchlass, mit Sohlsubstrat					
Mangel / Baulicher Zustand	intakt					
Maßnahmenvorschlag	keine

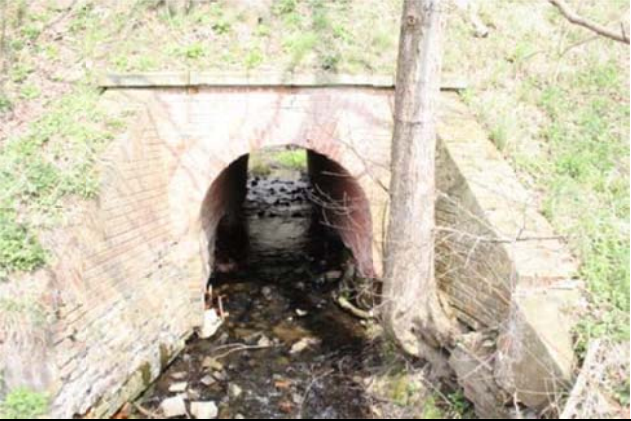
Bauwerksdokumentation Gewässerbegehung	Gewässer : Karthane Mittel-Oberlauf Abschnittsnr.: KAR_12	Station H-Wert 5880794 R-Wert 3311181 von: 50+650 km bis: - km	Blatt 3			
Bauwerksname	Durchlass alter Bahndamm Kehrberg					
BW-Nummer	209_39

Bauwerksart	Durchlass					
Material	Ziegel					
Breite [cm]	200					
Länge [cm]	1000					
Durchmesser [mm]	2400					
Überdeckung [cm]	400					
Stauhöhe [cm]						
Rückstau [ca. m nach oberhalb]						
Ökologische Durchgängigkeit	Fische	ja	Wasserwirbellose	ja	Fischotter	ja
Fischaufstiegsanlage						
Beschreibung	Gewölbedurchlass, mit Sohlsubstrat					
Mangel / Baulicher Zustand	sanierungsbedürftig, stark beschädigt					
Maßnahmenvorschlag	Sanierung Durchlass

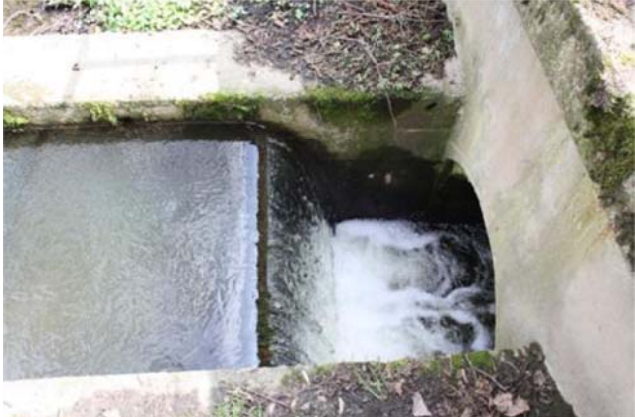
Bauwerksdokumentation	Gewässer : Karthane Mittel-Oberlauf	Station H-Wert 5881069 R-Wert 3311283		Blatt 3		
Gewässerbegehung	Abschnittsnr.: KAR_12	von: 50+920 km		bis: - km		
Bauwerksname	Stau Teich Kehrberg					
BW-Nummer	209_40

Bauwerksart	Stau, beweglich					
Material	Beton, Stahl, Holz					
Breite [cm]	100					
Länge [cm]	1300					
Durchmesser [mm]	1000					
Überdeckung [cm]	150					
Stauhöhe [cm]	100					
Rückstau [ca. m nach oberhalb]	51 + 000					
Ökologische Durchgängigkeit	Fische					nein
Fischaufstiegsanlage						
Beschreibung	Durchlass mit Überfahrt, Bohlenstau, davor Teich aufgestaut					
Mangel / Baulicher Zustand	intakt					
Maßnahmenvorschlag	Herstellung eines Umgehungsgerinnes westlich der Teichanlage und des Staus (bzw. westl. des Burgwalls) unter Nutzung des noch reliktmäßig vorhandenen Altverlaufs

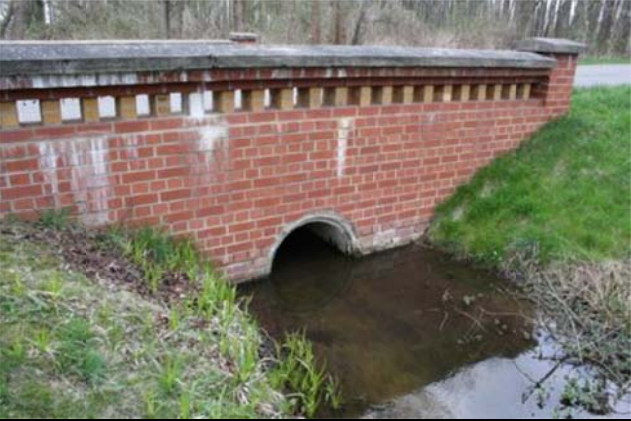
Bauwerksdokumentation	Gewässer : Karthane Mittel-Oberlauf	Station H-Wert 5881177 R-Wert 3311281		Blatt 3		
Gewässerbegehung	Abschnittsnr.: KAR_12	von: 51+020 km		bis: - km		
Bauwerksname	Durchlass Am Damnteich					
BW-Nummer	209_41

Bauwerksart	Durchlass					
Material	Betonrohr, Ziegel					
Breite [cm]						
Länge [cm]	800					
Durchmesser [mm]	1000					
Überdeckung [cm]	100					
Stauhöhe [cm]						
Rückstau [ca. m nach oberhalb]						
Ökologische Durchgängigkeit	Fische	ja	Wasserwirbellose	ja	Fischotter	nein
Fischaufstiegsanlage						
Beschreibung	Durchlass unter Straße					
Mangel / Baulicher Zustand	intakt					
Maßnahmenvorschlag	ggf. Umbau zu Brückenbauwerk mit durchgehenden Ufern

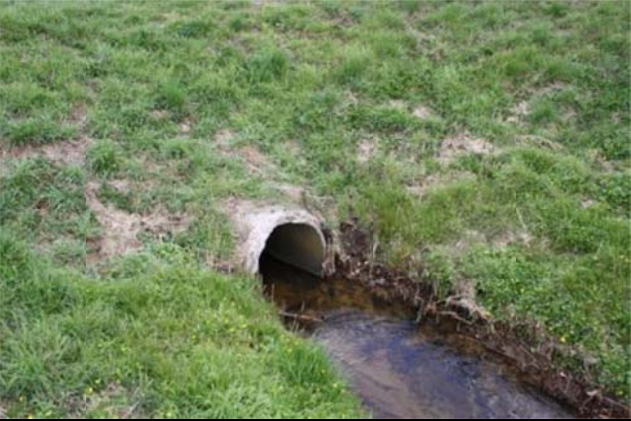
Bauwerks- dokumentation	Gewässer : Karthane Mittel-Oberlauf	Station H-Wert 5881734 R-Wert 3311710		Blatt 3		
Gewässerbegehung	Abschnittsnr.: KAR_12	von: 51+800 km		bis: - km		
Bauwerksname	Durchlass Kehrberg Nord					
BW-Nummer	209_42

Bauwerksart	Durchlass					
Material	Betonrohr					
Breite [cm]						
Länge [cm]	1100					
Durchmesser [mm]	800					
Überdeckung [cm]	200					
Stauhöhe [cm]						
Rückstau [ca. m nach oberhalb]						
Ökologische Durchgängigkeit	Fische	ja	Wasser- wirbellose	ja	Fischotter	ja
Fischaufstiegsanlage						
Beschreibung	Rohrdurchlass mit landwirtschaftlicher Überfahrt					
Mangel / Baulicher Zustand	intakt					
Maßnahmenvorschlag	keine

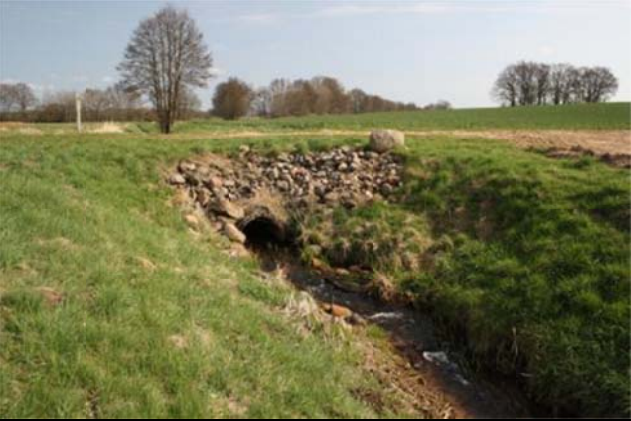
Bauwerksdokumentation	Gewässer : Karthane Mittel-Oberlauf	Station H-Wert 5882640 R-Wert 3311805		Blatt 3		
Gewässerbegehung	Abschnittsnr.: KAR_12	von: 52+820 km		bis: - km		
Bauwerksname	Durchlass 52+820					
BW-Nummer	209_44

Bauwerksart	Durchlass					
Material	Betonrohr					
Breite [cm]						
Länge [cm]	1100					
Durchmesser [mm]	800					
Überdeckung [cm]	170					
Stauhöhe [cm]						
Rückstau [ca. m nach oberhalb]						
Ökologische Durchgängigkeit	Fische	ja	Wasserwirbellose	ja	Fischotter	ja
Fischaufstiegsanlage						
Beschreibung	Rohrdurchlass mit landwirtschaftlicher Überfahrt					
Mangel / Baulicher Zustand	intakt					
Maßnahmenvorschlag	keine

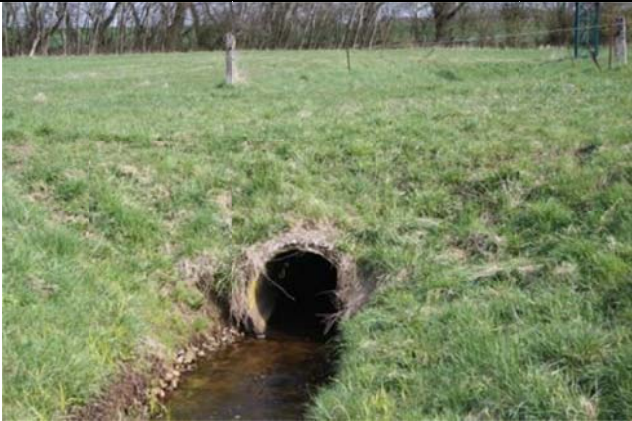
Bauwerksdokumentation	Gewässer : Karthane Mittel-Oberlauf	Station H-Wert 5882843 R-Wert 3311892		Blatt 3		
Gewässerbegehung	Abschnittsnr.: KAR_12	von: 53+050 km		bis: - km		
Bauwerksname	Durchlass 53+050					
BW-Nummer	209_45

Bauwerksart	Durchlass					
Material	Betonrohr					
Breite [cm]						
Länge [cm]	1100					
Durchmesser [mm]	800					
Überdeckung [cm]	170					
Stauhöhe [cm]						
Rückstau [ca. m nach oberhalb]						
Ökologische Durchgängigkeit	Fische	ja	Wasserwirbellose	ja	Fischotter	ja
Fischaufstiegsanlage						
Beschreibung	Rohrdurchlass mit landwirtschaftlicher Überfahrt					
Mangel / Baulicher Zustand	intakt					
Maßnahmenvorschlag	keine

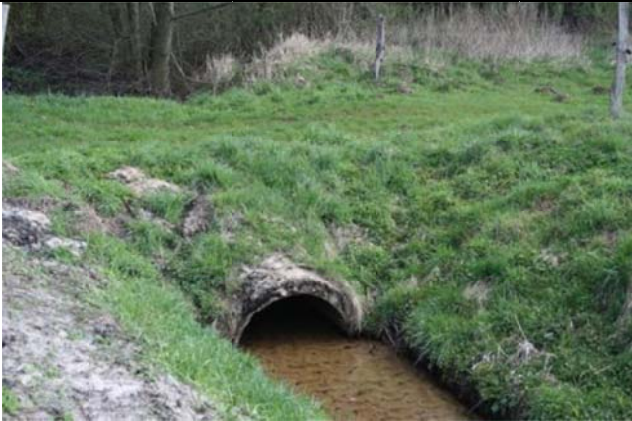
Bauwerksdokumentation	Gewässer : Karthane Mittel-Oberlauf	Station H-Wert 5883116 R-Wert 3312824		Blatt 3		
Gewässerbegehung	Abschnittsnr.: KAR_12	von: 54+100 km		bis: - km		
Bauwerksname	Durchlass 54+100					
BW-Nummer	209_46

Bauwerksart	Durchlass					
Material	Betonrohr					
Breite [cm]						
Länge [cm]	1000					
Durchmesser [mm]	1000					
Überdeckung [cm]	100					
Stauhöhe [cm]						
Rückstau [ca. m nach oberhalb]						
Ökologische Durchgängigkeit	Fische	ja	Wasserwirbellose	ja	Fischotter	ja
Fischaufstiegsanlage						
Beschreibung	Rohrdurchlass mit landwirtschaftlicher Überfahrt					
Mangel / Baulicher Zustand	intakt					
Maßnahmenvorschlag	keine

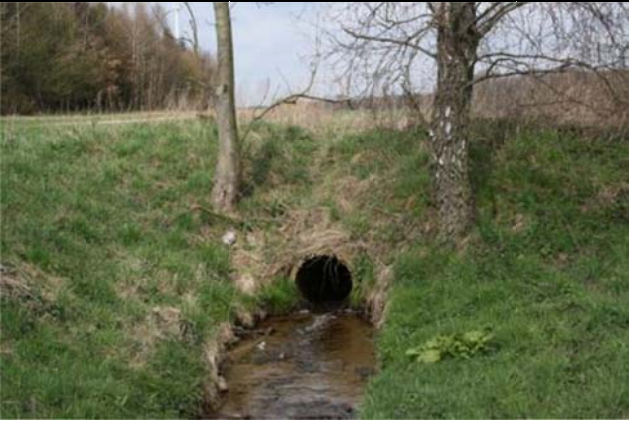
Bauwerksdokumentation	Gewässer : Karthane Mittel-Oberlauf	Station H-Wert 5884215 R-Wert 3312841		Blatt 3		
Gewässerbegehung	Abschnittsnr.: KAR_12	von: 55+200 km		bis: 55 + 700 km		
Bauwerksname	Verrohrung bei Klein Woltersdorf					
BW-Nummer	209_48

Bauwerksart	Verrohrung					
Material	Betonrohr					
Breite [cm]						
Länge [cm]	50000					
Durchmesser [mm]	500					
Überdeckung [cm]	200					
Stauhöhe [cm]						
Rückstau [ca. m nach oberhalb]						
Ökologische Durchgängigkeit	Fische	nein	Wasserwirbellose	nein	Fischotter	nein
Fischaufstiegsanlage						
Beschreibung	Verrohrung unter Acker, Absturz ~ 5 cm					
Mangel / Baulicher Zustand	intakt					
Maßnahmenvorschlag	Absturz beseitigen Rückbau der Verrohrung, Umbau zu offenem Gewässer

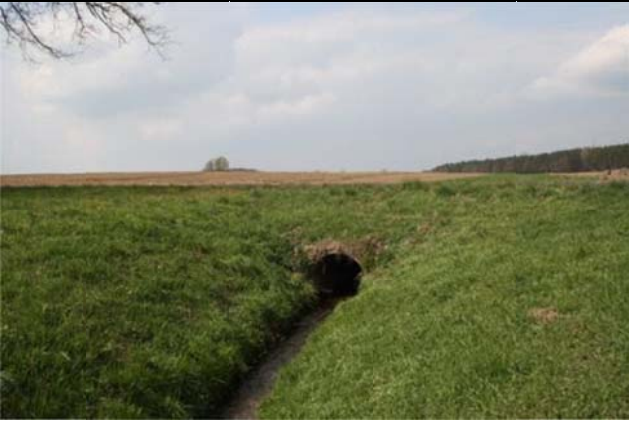
Bauwerks- dokumentation	Gewässer : Karthane Mittel-Oberlauf	Station H-Wert 5884940 R-Wert 3312725		Blatt 3		
Gewässerbegehung	Abschnittsnr.: KAR_12	von: 55+990 km		bis: - km		
Bauwerksname	Durchlass bei 55+990					
BW-Nummer	209_49

Bauwerksart	Durchlass					
Material	Betonrohr					
Breite [cm]						
Länge [cm]	1000					
Durchmesser [mm]	800					
Überdeckung [cm]	150					
Stauhöhe [cm]						
Rückstau [ca. m nach oberhalb]						
Ökologische Durchgängigkeit	Fische	ja	Wasser- wirbellose	ja	Fischotter	bedingt
Fischaufstiegsanlage						
Beschreibung	Rohrdurchlass unter Feldweg					
Mangel / Baulicher Zustand	intakt					
Maßnahmenvorschlag	keine

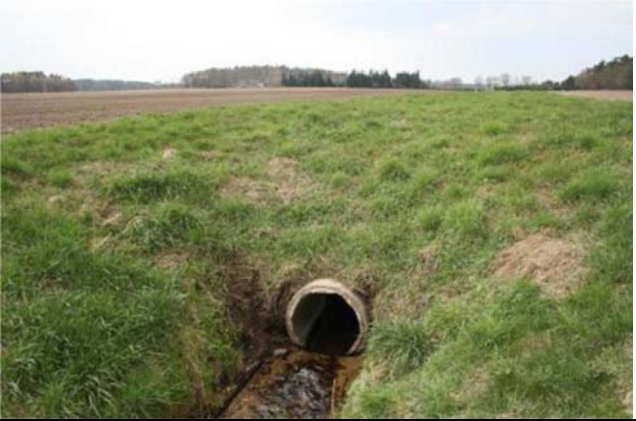
Bauwerksdokumentation	Gewässer : Karthane Mittel-Oberlauf	Station H-Wert 5885395 R-Wert 3312325		Blatt 3		
Gewässerbegehung	Abschnittsnr.: KAR_13	von: 56+600 km		bis: - km		
Bauwerksname	Durchlass Seefeld Süd					
BW-Nummer	210_01

Bauwerksart	Durchlass					
Material	Betonrohr					
Breite [cm]						
Länge [cm]	1800					
Durchmesser [mm]	600					
Überdeckung [cm]	150					
Stauhöhe [cm]						
Rückstau [ca. m nach oberhalb]						
Ökologische Durchgängigkeit	Fische	ja	Wasserwirbellose	ja	Fischotter	ja
Fischaufstiegsanlage						
Beschreibung						
Mangel / Baulicher Zustand	intakt					
Maßnahmenvorschlag	keine

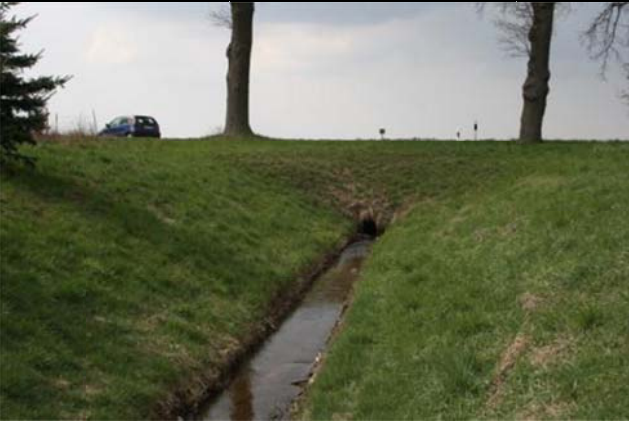
Bauwerksdokumentation	Gewässer : Karthane Mittel-Oberlauf	Station H-Wert 5885754 R-Wert 3311826		Blatt 3		
Gewässerbegehung	Abschnittsnr.: KAR_13	von: 57+210 km		bis: 57 + 580 km		
Bauwerksname	Verrohrung Seefeld					
BW-Nummer	210_02

Bauwerksart	Verrohrung					
Material	Betonrohr					
Breite [cm]						
Länge [cm]	37000					
Durchmesser [mm]	800 bis 500					
Überdeckung [cm]	250					
Stauhöhe [cm]						
Rückstau [ca. m nach oberhalb]						
Ökologische Durchgängigkeit	Fische	nein	Wasserwirbellose	nein	Fischotter	nein
Fischaufstiegsanlage						
Beschreibung	Verrohrung unter Straße und Acker					
Mangel / Baulicher Zustand	intakt					
Maßnahmenvorschlag	keine
