Karthane 208 (DEBB 5912_208)

Bauwerksdokumentation	Gewässer :Karthane Unterlauf	Station H-Wert 5874749 R-Wert 3286418				Blatt 3
Gewässerbegehung	Abschnittsnr.: KAR 02	von: 03+210 km bis: - km				
Bauwerksname	Brücke oberhalb Einmündung Groß Breeser Graben					
BW-Nummer	208_01

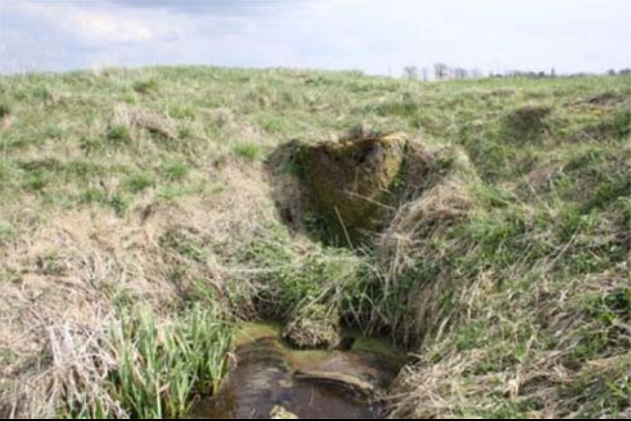
Bauwerksdokumentation	Gewässer : Karthane Mittel-Oberlauf	Station H-Wert 5886154 R-Wert 3311561		Blatt 3		
Gewässerbegehung	Abschnittsnr.: KAR_13	von: 57+680 km		bis: - km		
Bauwerksname	Durchlass 57+680					
BW-Nummer	210_03

Bauwerksart	Durchlass					
Material	Betonrohr					
Breite [cm]						
Länge [cm]	900					
Durchmesser [mm]	800					
Überdeckung [cm]	250					
Stauhöhe [cm]	20					
Rückstau [ca. m nach oberhalb]						
Ökologische Durchgängigkeit	Fische					nein
Fischaufstiegsanlage						
Beschreibung	Rohrdurchlass mit Bohlenstau, Staukopf ohne Bohlen					
Mangel / Baulicher Zustand	sanierungsbedürftig, stark versandet, deshalb Rückstau, Stauhöhe ca. 20 cm					
Maßnahmenvorschlag	Sanierung

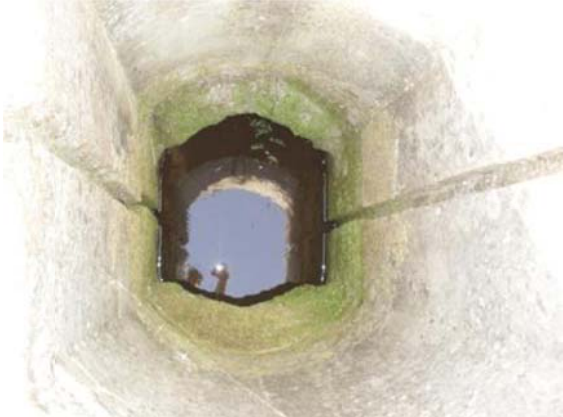
Bauwerksdokumentation	Gewässer : Karthane Mittel-Oberlauf	Station H-Wert 5886143 R-Wert 3311260			Blatt 3	
Gewässerbegehung	Abschnittsnr.: KAR_13	von: 58+000 km bis: - km				
Bauwerksname	Durchlass 58+000					
BW-Nummer	210_04

Bauwerksart	Durchlass					
Material	Betonrohr					
Breite [cm]						
Länge [cm]	1000					
Durchmesser [mm]	800					
Überdeckung [cm]	250					
Stauhöhe [cm]						
Rückstau [ca. m nach oberhalb]						
Ökologische Durchgängigkeit	Fische	nein	Wasserwirbellose	bedingt	Fischotter	nein
Fischaufstiegsanlage						
Beschreibung	Rohrdurchlass mit Bohlenstau, Staukopf ohne Bohlen					
Mangel / Baulicher Zustand	sanierungsbedürftig, Rohr ist versandet, Führungsschienen fehlend (od. Führung in Beton)					
Maßnahmenvorschlag	Sanierung

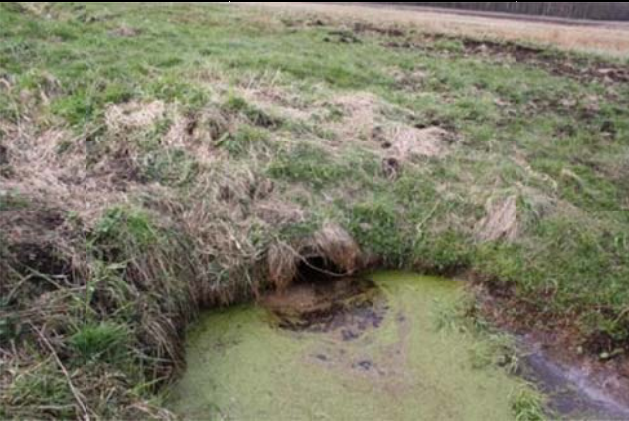
Bauwerks- dokumentation	Gewässer : Karthane Mittel-Oberlauf		Station H-Wert 5885819 R-Wert 3310753		Blatt 3	
	Abschnittsnr.: KAR_13		von: 58+680 km bis: - km			
Gewässerbegehung						
Bauwerksname	Durchlass 58+680					
BW-Nummer	210_05

Bauwerksart	Durchlass					
Material	Betonrohr					
Breite [cm]						
Länge [cm]	900					
Durchmesser [mm]	800					
Überdeckung [cm]	100					
Stauhöhe [cm]						
Rückstau [ca. m nach oberhalb]						
Ökologische Durchgängigkeit	Fische					bedingt
Fischaufstiegsanlage						
Beschreibung	Rohr zu ¾ wassergefüllt					
Mangel / Baulicher Zustand	intakt					
Maßnahmenvorschlag	keine

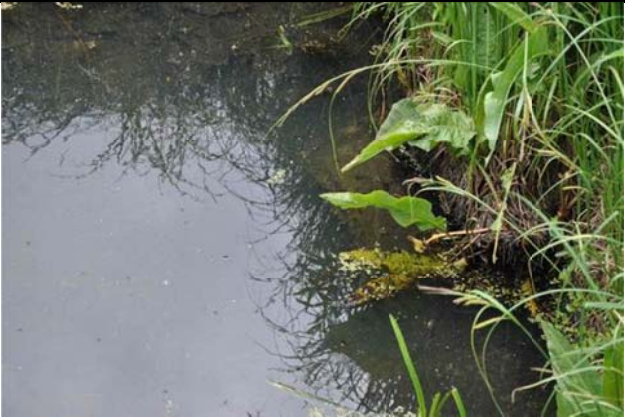
Bauwerksdokumentation	Gewässer : Gross Breerer Graben	Station H-Wert 5875395 R-Wert 3286506 von: 00+640 km		Blatt 3		
Gewässerbegehung	Abschnittsnr.: GRG 01	bis: km				
Bauwerksname	Durchlass 00+600					
BW-Nummer	1017_02

Bauwerksart	Durchlass					
Material	Beton					
Breite [cm]	60					
Länge [cm]	1200					
Durchmesser [mm]	600					
Überdeckung [cm]	150					
Stauhöhe [cm]						
Rückstau [ca. m nach oberhalb]						
Ökologische Durchgängigkeit						ja
Fischaufstiegsanlage						
Beschreibung	Rohrdurchlass mit Landwirtschaftlicher Überfahrt Sedimenttiefe im Durchlass durch Überstauung nicht zu erkennen					
Mangel / Baulicher Zustand	Funktionstüchtig, aber stark überstaut					
Maßnahmenvorschlag	keine

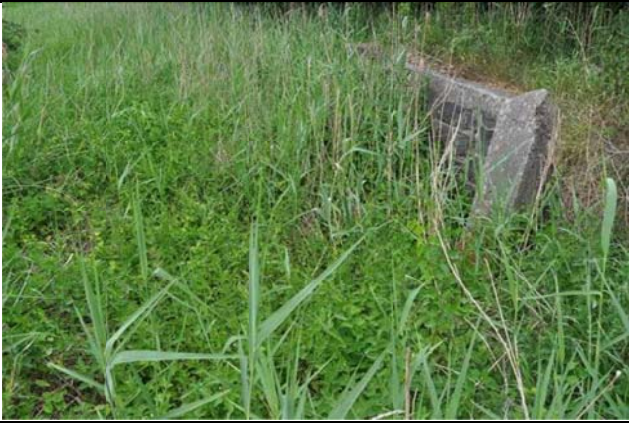
Bauwerksdokumentation	Gewässer : Gross Breerer Graben	Station H-Wert 5875935 R-Wert 3286582 von: 01+185 km				Blatt 3
Gewässerbegehung	Abschnittsnr.: GRG 01	bis: - km				
Bauwerksname	Durchlass DB					
BW-Nummer	1017_03

Bauwerksart	Durchlass					
Material	Beton					
Breite [cm]						
Länge [cm]	>3000					
Durchmesser [mm]						
Überdeckung [cm]						
Stauhöhe [cm]						
Rückstau [ca. m nach oberhalb]						
Ökologische Durchgängigkeit						nein.
Fischaufstiegsalage						
Beschreibung	Durchlass unter Bahndamm, Auslass hinter dem Bahndamm nicht zu erkennen; Geometrie anpassen (An das LUGV melden)					
Mangel / Baulicher Zustand	nicht erkennbar					
Maßnahmenvorschlag	keine

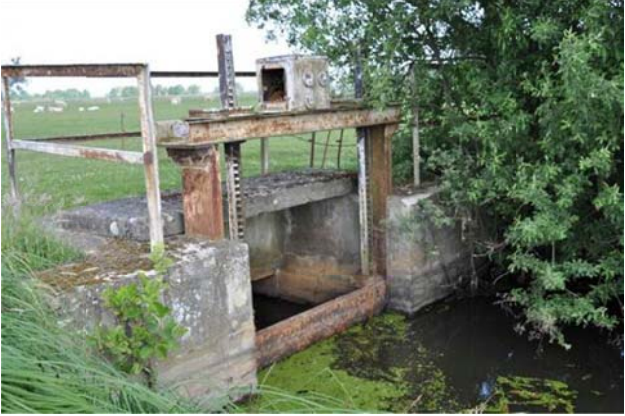
Bauwerksdokumentation	Gewässer :Lübener Dammgraben	Station H-Wert 5872652 R-Wert 3288613 von: 00+070 km bis: - km				Blatt 3	
Gewässerbegehung	Abschnittsnr.: LUE 01						
Bauwerksname	Betonstau Neustrelitz / WBV ID: 577						
BW-Nummer	1016_01

Bauwerksart	Wehr, beweglich						
Material	Beton, Metall						
Breite [cm]	7500						
Länge [cm]	800-900						
Durchmesser [mm]	1980						
Überdeckung [cm]	100						
Stauhöhe [cm]	180						
Rückstau [ca. m nach oberhalb]	komplett						
Ökologische Durchgängigkeit	Fische						nein
Fischaufstiegsanlage							
Beschreibung	Landwirtschaftliches Wehr (Schützwehr) mit Durchlass (Kasten)						
Mangel / Baulicher Zustand	funktionstüchtig, sanierungsbedürftig						
Maßnahmenvorschlag	Rückbau in durchgängiges Kastenprofil mit Überfahrt; Einstaubewässerung aufgeben; ggf Furt

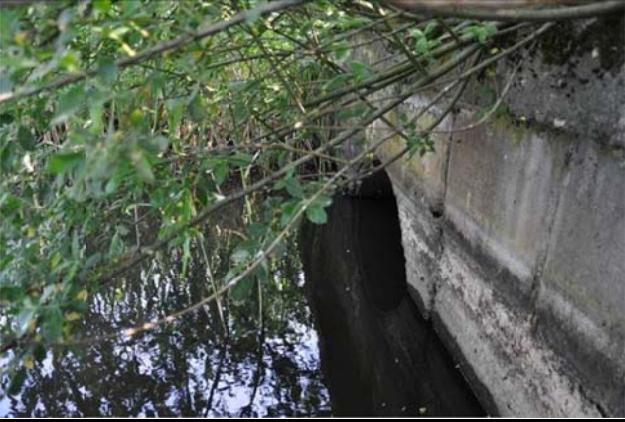
Bauwerksdokumentation	Gewässer :Lübener Dammgraben	Station H-Wert 5872495 R-Wert 3289015 von: 00+510 km bis: - km				Blatt 3
Gewässerbegehung	Abschnittsnr.: LUE 01					
Bauwerksname	Durchlass an der K7005					
BW-Nummer	1016_02

Bauwerksart	Durchlass					
Material	Beton					
Breite [cm]	800					
Länge [cm]	2000-3000					
Durchmesser [mm]	1200					
Überdeckung [cm]	75 + 250m Damm(Straße)					
Stauhöhe [cm]						
Rückstau [ca. m nach oberhalb]						
Ökologische Durchgängigkeit	Fische					
Fischaufstiegsanlage						
Beschreibung	Rohrdurchlass unter Straße in Dammlage, nur bedingt für Biota zu durchwandern (Länge)					
Mangel / Baulicher Zustand	funktionstüchtig					
Maßnahmenvorschlag	Fischottersteig nachrüsten, ggf. Umbau in durchgängiges Brückenbauwerk

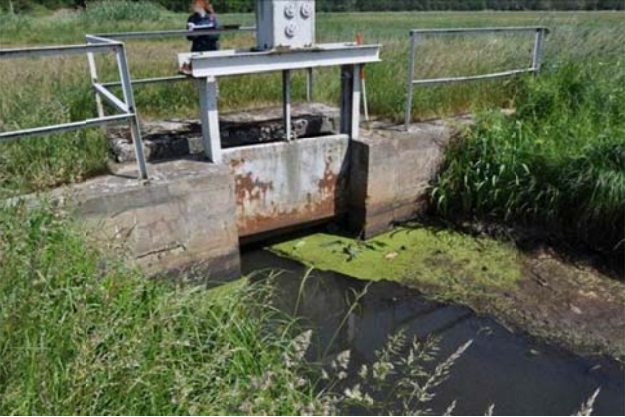
Bauwerksdokumentation	Gewässer :Lübener Dammgraben	Station H-Wert 5872109 R-Wert 3288829 von: 00+960 km bis: - km				Blatt 3
Gewässerbegehung	Abschnittsnr.: LUE 01					
Bauwerksname	Betonstau Neustrelitz WBV ID: 578					
BW-Nummer	1016_03

Bauwerksart	Wehr, beweglich					
Material	Beton, Metall					
Breite [cm]	1000					
Länge [cm]	3000					
Durchmesser [mm]	1500					
Überdeckung [cm]	100					
Stauhöhe [cm]	0 (nicht gesetzt)					
Rückstau [ca. m nach oberhalb]	0					
Ökologische Durchgängigkeit	Fische					
Fischaufstiegsanlage						
Beschreibung	Schützwehr mit Rohrdurchlass und landwirtschaftlicher Überfahrt, Ende Mai offen, Durch Rückstau 1016_01 überstaut					
Mangel / Baulicher Zustand	funktionstüchtig, sanierungsbedürftig					
Maßnahmenvor-schlag	Staubewirtschaftung aufgeben; ggf Wehr schleifen und Umbau in Brückenbauwerk

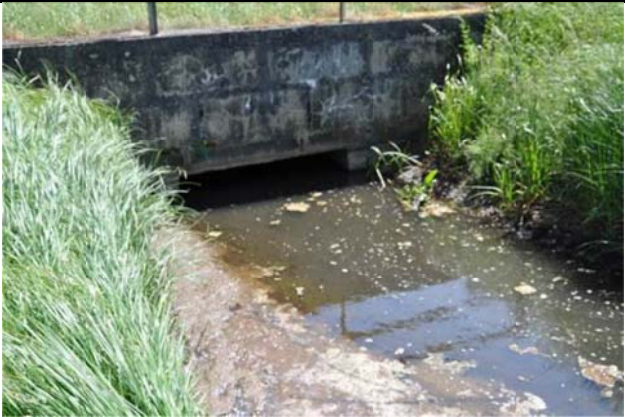
Bauwerksdokumentation	Gewässer :Lübener Dammgraben	Station H-Wert 5871872 R-Wert 3289750 von: 01+920 km bis: - km		Blatt 3		
Gewässerbegehung	Abschnittsnr.: LUE 02					
Bauwerksname	Durchlass 01+900					
BW-Nummer	1016_05

Bauwerksart	Durchlass					
Material	Beton					
Breite [cm]	800-900					
Länge [cm]	1500					
Durchmesser [mm]	1750					
Überdeckung [cm]	75					
Stauhöhe [cm]	keine					
Rückstau [ca. m nach oberhalb]	keine					
Ökologische Durchgängigkeit	Fische					ja
Fischaufstiegsanlage						
Beschreibung	Durchlass (Kasten) mit Überfahrt					
Mangel / Baulicher Zustand	Funktionstüchtig, sanierungsbedürftig					
Maßnahmenvorschlag	keine

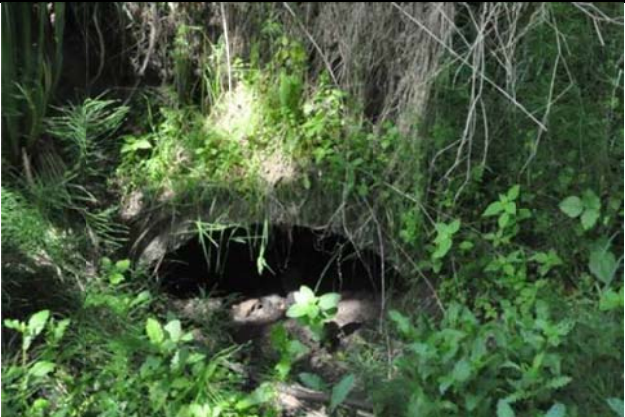
Bauwerksdokumentation	Gewässer :Lübener Dammgraben	Station H-Wert 5874009 R-Wert 3292047 von: 06+100 km bis: - km		Blatt 3		
Gewässerbegehung	Abschnittsnr.: LUE 02					
Bauwerksname	Durchlass südlich der Gleise					
BW-Nummer	1016_07

Bauwerksart	Durchlass					
Material	Beton					
Breite [cm]	80					
Länge [cm]	800					
Durchmesser [mm]	800					
Überdeckung [cm]	100					
Stauhöhe [cm]						
Rückstau [ca. m nach oberhalb]						
Ökologische Durchgängigkeit	Fische					ja
Fischaufstiegsanlage						
Beschreibung	Rohrdurchlass mit Überfahrt					
Mangel / Baulicher Zustand	funktionstüchtig					
Maßnahmenvor-schlag	kein Fließgewässercharakter mehr; Abschnitt 2 komplett trocken

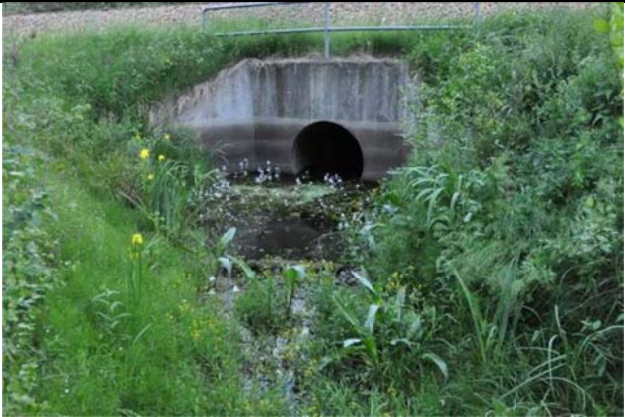
Bauwerksdokumentation	Gewässer :Lübener Dammgraben	Station H-Wert 5874031 R-Wert 3292054 von: 06+120 km bis: - km		Blatt 3		
Gewässerbegehung	Abschnittsnr.: LUE 02					
Bauwerksname	Durchlass DB					
BW-Nummer	1016_08

Bauwerksart	Durchlass					
Material	Beton					
Breite [cm]	60					
Länge [cm]	2000					
Durchmesser [mm]	1000-1200					
Überdeckung [cm]	300 (Bahndamm)					
Stauhöhe [cm]						
Rückstau [ca. m nach oberhalb]						
Ökologische Durchgängigkeit	Fische					ja
Fischaufstiegsanlage						
Beschreibung	Rohrdurchlass mit Zugüberfahrt Sediment im Rohrdurchlass					
Mangel / Baulicher Zustand	funktionstüchtig					
Maßnahmenvor-schlag	kein Fließgewässercharakter mehr, Abschnitt 2 komplett trocken

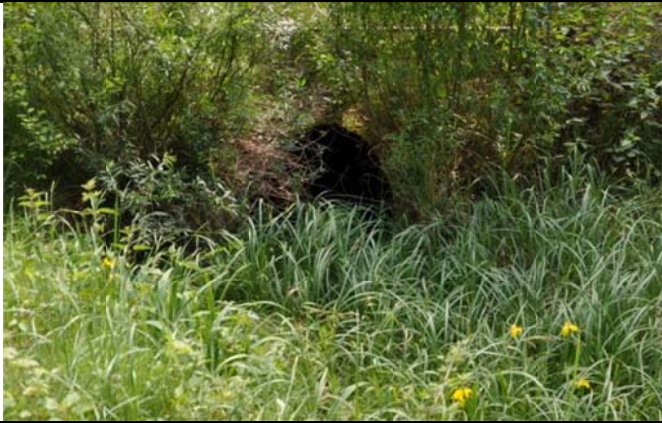
Bauwerksdokumentation	Gewässer :Lübener Dammgraben	Station H-Wert 5874054 R-Wert 3292057 von: 06+140 km bis: - km		Blatt 3		
Gewässerbegehung	Abschnittsnr.: LUE 03					
Bauwerksname	Durchlass nördlich der Gleise					
BW-Nummer	1016_09

Bauwerksart	Durchlass					
Material	Beton					
Breite [cm]	80					
Länge [cm]	800					
Durchmesser [mm]	800					
Überdeckung [cm]	100					
Stauhöhe [cm]						
Rückstau [ca. m nach oberhalb]						
Ökologische Durchgängigkeit	Fische					ja
Fischaufstiegsanlage						
Beschreibung	Rohrdurchlass mit Überfahrt					
Mangel / Baulicher Zustand	funktionstüchtig					
Maßnahmenvor-schlag	keine

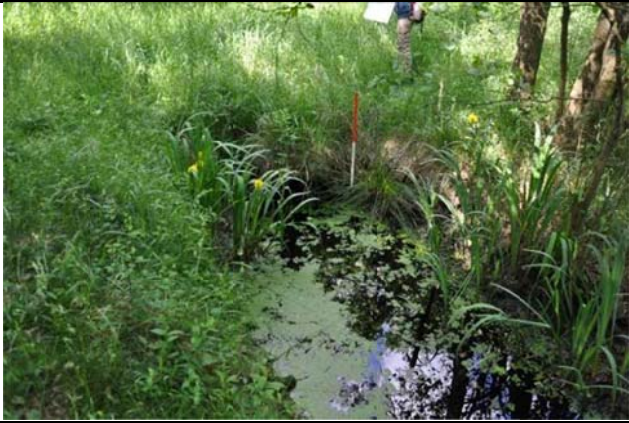
Bauwerksdokumentation	Gewässer :Lübener Dammgraben	Station H-Wert 5874319 R-Wert 3292041 von: 06+440 km bis: - km		Blatt 3		
Gewässerbegehung	Abschnittsnr.: LUE 03					
Bauwerksname	Durchlass Waldweg					
BW-Nummer	1016_10

Bauwerksart	Durchlass					
Material	Beton					
Breite [cm]	80					
Länge [cm]	1000					
Durchmesser [mm]	800					
Überdeckung [cm]	20					
Stauhöhe [cm]						
Rückstau [ca. m nach oberhalb]						
Ökologische Durchgängigkeit	Fische				ja	Wasserwirbellose
Fischaufstiegsanlage						
Beschreibung	Rohrdurchlass unter Forstweg; unmittelbar oberhalb Staubaubauwerk Sediment im Rohrdurchlass					
Mangel / Baulicher Zustand	funktionstüchtig					
Maßnahmenvor-schlag	keine

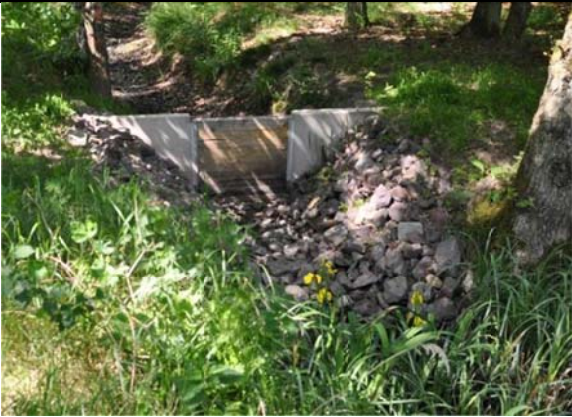
Bauwerksdokumentation	Gewässer :Lübener Dammgraben	Station H-Wert 5874328 R-Wert 3292036 von: 06+450 km bis: - km				Blatt 3
Gewässerbegehung	Abschnittsnr.: LUE 03					
Bauwerksname	Stau Naturschutz					
BW-Nummer	1016_11

Bauwerksart	Stau, beweglich					
Material	Holz, Beton, Feldsteine					
Breite [cm]	200					
Länge [cm]	300					
Durchmesser [mm]	750					
Überdeckung [cm]	0					
Stauhöhe [cm]	trocken					
Rückstau [ca. m nach oberhalb]						
Ökologische Durchgängigkeit	Fische	nein	Wasserwirbellose	nein	Fischotter	ja
Fischaufstiegsanlage						
Beschreibung	Bohlenstau mit vorgelagerter Steinschüttung; Einbau aus naturschutzfachlichen Beweggründen					
Mangel / Baulicher Zustand	funktionstüchtig					
Maßnahmenvorschlag	keine

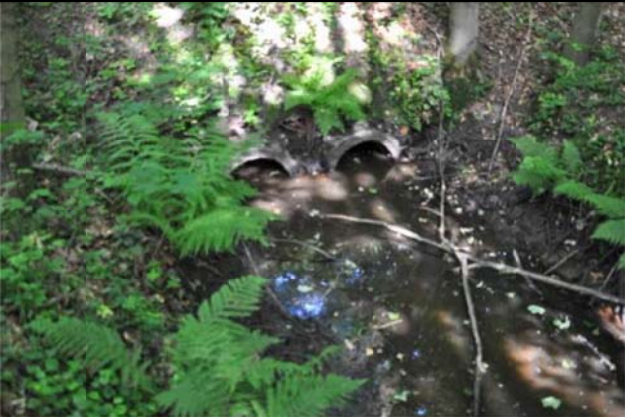
Bauwerksdokumentation	Gewässer :Lübener Dammgraben	Station H-Wert 5875629 R-Wert 3292492 von: 07+950 km bis: - km		Blatt 3		
Gewässerbegehung	Abschnittsnr.: LUE 03					
Bauwerksname	Durchlass 08+000					
BW-Nummer	1016_12

Bauwerksart	Durchlass					
Material	Beton					
Breite [cm]	300					
Länge [cm]	900					
Durchmesser [mm]	2x600					
Überdeckung [cm]	100					
Stauhöhe [cm]						
Rückstau [ca. m nach oberhalb]						
Ökologische Durchgängigkeit	Fische				ja	Wasserwirbellose
Fischaufstiegsanlage						
Beschreibung	Doppeldurchlass; mit Sediment im Rohrdurchlass					
Mangel / Baulicher Zustand	funktionstüchtig, sanierungsbedürftig					
Maßnahmenvor-schlag	keine

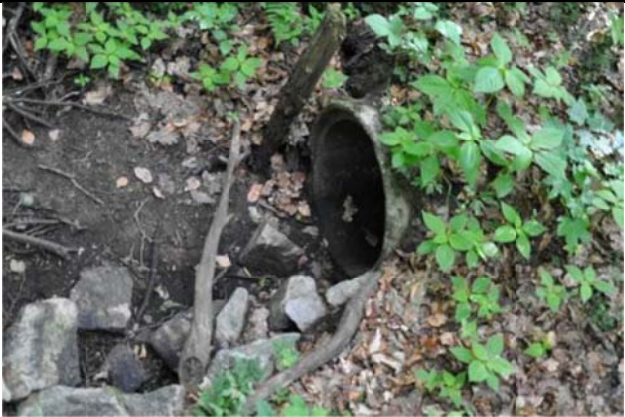
Bauwerksdokumentation Gewässerbegehung	Gewässer :Lübener Dammgraben Abschnittsnr.: LUE 03	Station H-Wert 5875492 R-Wert 3292757 von: 08+290 km bis: - km				Blatt 3
Bauwerksname	Durchlass 08+300					
BW-Nummer	1016_13

Bauwerksart	Durchlass					
Material	Beton					
Breite [cm]	300					
Länge [cm]	600					
Durchmesser [mm]	600					
Überdeckung [cm]	20					
Stauhöhe [cm]						
Rückstau [ca. m nach oberhalb]						
Ökologische Durchgängigkeit	Fische					ja
Fischaufstiegsanlage						
Beschreibung	Rohrdurchlass DIN 600 unter Baum/Waldweg, mit Sediment					
Mangel / Baulicher Zustand	funktionstüchtig					
Maßnahmenvor-schlag	keine

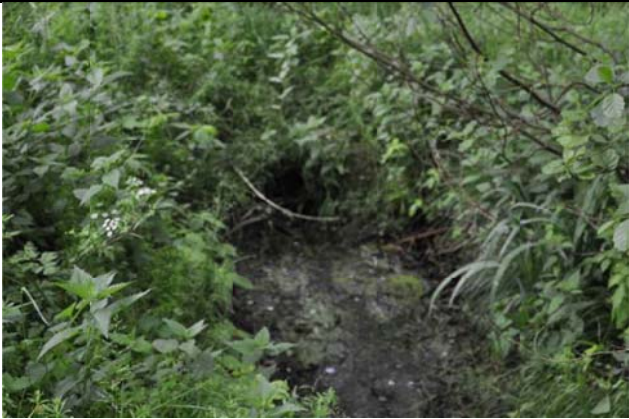
Bauwerksdokumentation	Gewässer :Lübener Dammgraben	Station H-Wert 5875253 R-Wert 3294507 von: 10+300 km bis: - km		Blatt 3		
Gewässerbegehung	Abschnittsnr.: LUE 03					
Bauwerksname	Durchlass 10+300					
BW-Nummer	1016_14

Bauwerksart	Durchlass					
Material	Beton					
Breite [cm]						
Länge [cm]	300					
Durchmesser [mm]	600					
Überdeckung [cm]	20					
Stauhöhe [cm]						
Rückstau [ca. m nach oberhalb]						
Ökologische Durchgängigkeit	Fische					ja
Fischaufstiegsanlage						
Beschreibung	Rohrdurchlass überstaut Sediment im Rohrdurchlass nur temporär wasserführend					
Mangel / Baulicher Zustand	funktionstüchtig, sanierungsbedürftig					
Maßnahmenvorschlag	keine

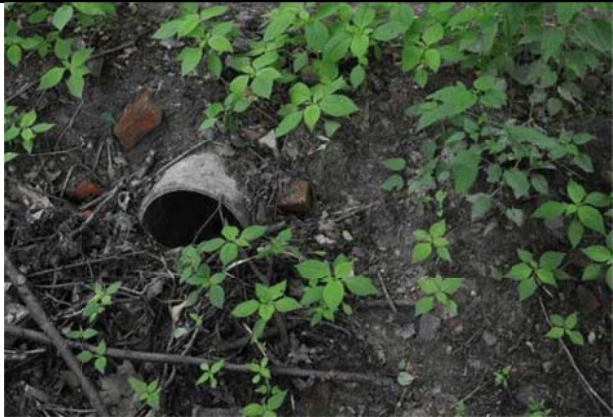
Bauwerksdokumentation Gewässerbegehung	Gewässer :Lübener Dammgraben Abschnittsnr.: LUE 03	Station H-Wert 5874776 R-Wert 3294518 von: 10+800 km bis: - km				Blatt 3
Bauwerksname	Ausleitung Karthane					
BW-Nummer	1016_15

Bauwerksart	Durchlass					
Material	Beton					
Breite [cm]	30					
Länge [cm]	500					
Durchmesser [mm]	300					
Überdeckung [cm]	15					
Stauhöhe [cm]						
Rückstau [ca. m nach oberhalb]						
Ökologische Durchgängigkeit	Fische					
Fischaufstiegsanlage						
Beschreibung	Röhrdurchlass mit Überfahrt Sediment im Röhrdurchlass Anmerkung: Ein- und Ausleitungssituation aus Karthane fragwürdig; Fließrichtung unklar					
Mangel / Baulicher Zustand	funktionstüchtig					
Maßnahmenvor-schlag	ggf. durch Furt ersetzen

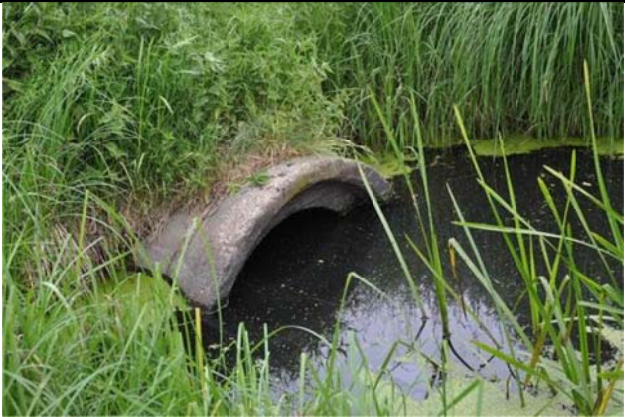
Bauwerksdokumentation	Gewässer :Quitzebler Abzugsgraben	Station H-Wert 5869046 R-Wert 3293137 von: 00+000km bis: - km		Blatt 3		
Gewässerbegehung	Abschnittsnr.: QAG 01					
Bauwerksname	Durchlass Karthane					
BW-Nummer	526_01

Bauwerksart	Durchlass					
Material	Beton					
Breite [cm]	120					
Länge [cm]	1500					
Durchmesser [mm]	1200					
Überdeckung [cm]	50					
Stauhöhe [cm]						
Rückstau [ca. m nach oberhalb]						
Ökologische Durchgängigkeit	Fische					ja
Fischaufstiegsanlage						
Beschreibung	Rohrdurchlass in die Karthane, mit Überfahrt Sediment vorhanden					
Mangel / Baulicher Zustand	funktionstüchtig					
Maßnahmenvor-schlag	keine

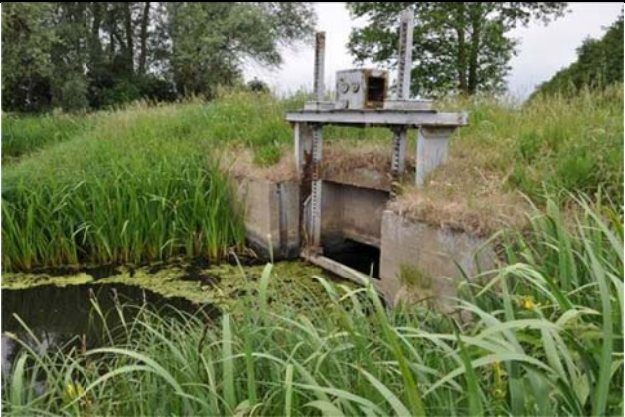
Bauwerksdokumentation	Gewässer :Quitzzöbler Abzugsgraben	Station H-Wert 5868971 R-Wert 3293354 von: 00+230km bis: - km				Blatt 3
Gewässerbegehung	Abschnittsnr.: QAG 01					
Bauwerksname	Stau mit Speicherbecken					
BW-Nummer	526_02

Bauwerksart	Stau, beweglich					
Material	Beton, Stahl					
Breite [cm]	200					
Länge [cm]	1500					
Durchmesser [mm]	200					
Überdeckung [cm]	70					
Stauhöhe [cm]	0					
Rückstau [ca. m nach oberhalb]	komplett					
Ökologische Durchgängigkeit	Fische	nein	Wasserwirbellose	nein	Fischotter	ja
Fischaufstiegsanlage						
Beschreibung	Kastendurchlass mit beweglichem Stauwehr (Schützwehr) Nicht durchgängig für Fische und Wirbellose, wegen gesetztem Stau Stau versorgt kleines Speicherbecken im Hauptschluss					
Mangel / Baulicher Zustand	funktionstüchtig, sanierungsbedürftig					
Maßnahmenvorschlag	ggf. Stauhaltung aufgeben

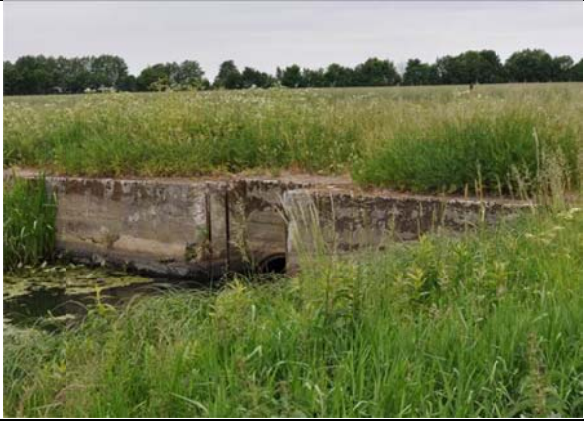
Bauwerksdokumentation	Gewässer :Quitzebler Abzugsgraben	Station H-Wert 5868947 R-Wert 3293523 von: 00+430 km bis: - km		Blatt 3		
Gewässerbegehung	Abschnittsnr.: QAG 01					
Bauwerksname	Wehr Groß Lüben 1/WBV ID: 636					
BW-Nummer	526_03

Bauwerksart	Stau, beweglich					
Material	Beton					
Breite [cm]	120					
Länge [cm]	1200					
Durchmesser [mm]	1200					
Überdeckung [cm]	100					
Stauhöhe [cm]						
Rückstau [ca. m nach oberhalb]						
Ökologische Durchgängigkeit	Fische	ja	Wasserwirbellose	ja	Fischotter	ja
Fischaufstiegsanlage						
Beschreibung	Rohrdurchlass mit Überfahrt, ehemaliger Bohlenstau, keine Bohlen mehr vorhanden					
Mangel / Baulicher Zustand	Durchlass funktionstüchtig, Stau nicht mehr vorhanden					
Maßnahmvorschlag	keine

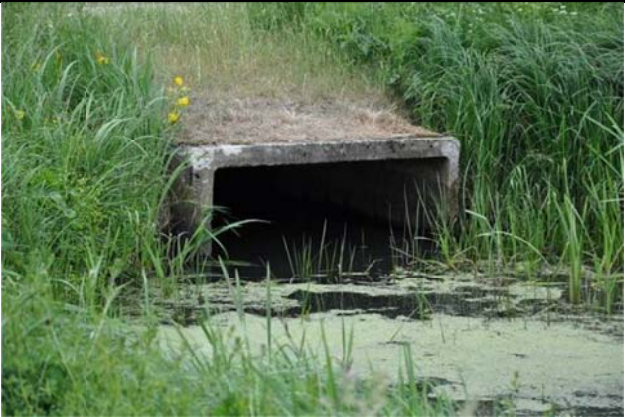
Bauwerksdokumentation	Gewässer :Quitzböbler Abzugsgraben	Station H-Wert 5868557 R-Wert 3293621 von: 00+830 km bis: - km		Blatt 3		
Gewässerbegehung	Abschnittsnr.: QAG 01					
Bauwerksname	Durchlass nahe Mündung Legder Graben					
BW-Nummer	526_04

Bauwerksart	Durchlass					
Material	Beton					
Breite [cm]	200					
Länge [cm]	1400					
Durchmesser [mm]	2000					
Überdeckung [cm]	30					
Stauhöhe [cm]						
Rückstau [ca. m nach oberhalb]						
Ökologische Durchgängigkeit	Fische					ja
Fischaufstiegsanlage						
Beschreibung	Kastendurchlass mit Landwirtschaftlicher Überfahrt Mit Sediment					
Mangel / Baulicher Zustand	funktionstüchtig					
Maßnahmenvor-schlag	keine

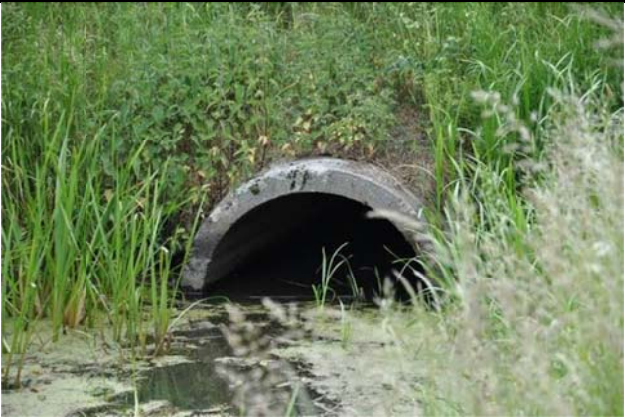
Bauwerksdokumentation	Gewässer :Quitzzöbler Abzugsgraben	Station H-Wert 5868112 R-Wert 3293785 von: 01+300 km bis: - km		Blatt 3		
Gewässerbegehung	Abschnittsnr.: QAG 01					
Bauwerksname	Durchlass oberhalb Legder Graben					
BW-Nummer	526_05

Bauwerksart	Durchlass					
Material	Beton					
Breite [cm]	60					
Länge [cm]	1500					
Durchmesser [mm]	600					
Überdeckung [cm]	50					
Stauhöhe [cm]						
Rückstau [ca. m nach oberhalb]						
Ökologische Durchgängigkeit	Fische					ja
Fischaufstiegsanlage						
Beschreibung	Rohrdurchlass mit Landwirtschaftlicher Überfahrt auf der Hälfte des angrenzenden Feldes Mit Sediment					
Mangel / Baulicher Zustand	funktionstüchtig					
Maßnahmenvor-schlag	ggf. ersatzloser Rückbau, da ca. 250m weiter nördlich ebenfalls die Überfahrt möglich ist

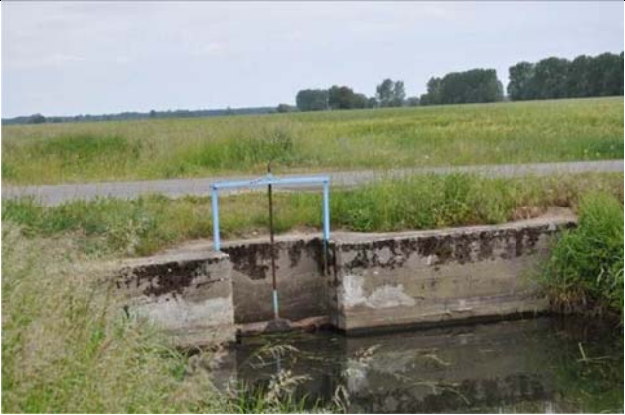
Bauwerksdokumentation	Gewässer :Quitzebler Abzugsgraben	Station H-Wert 5867656 R-Wert 3293954 von: 01+790km bis: - km				Blatt 3
Gewässerbegehung	Abschnittsnr.: QAG 01					
Bauwerksname	Stau 01+800/ WBV ID: 644					
BW-Nummer	526_06

Bauwerksart	Stau, beweglich					
Material	Beton, Stahl, Holz					
Breite [cm]	850					
Länge [cm]	1500					
Durchmesser [mm]	1240					
Überdeckung [cm]	60					
Stauhöhe [cm]	165					
Rückstau [ca. m nach oberhalb]	komplett					
Ökologische Durchgängigkeit	Fische					
Fischaufstiegsanlage						
Beschreibung	Rohrdurchlass unter befestigter Straße mit beweglichem Stau; Straße ist mäßig viel befahren; Auswirkungen auf die Durchgängigkeit für den Fischotter schwer abzuschätzen Stau nicht durchgängig für Fische und Wirbellose					
Mangel / Baulicher Zustand	funktionstüchtig					
Maßnahmenvorschlag	ggf. Stauhaltung aufgeben

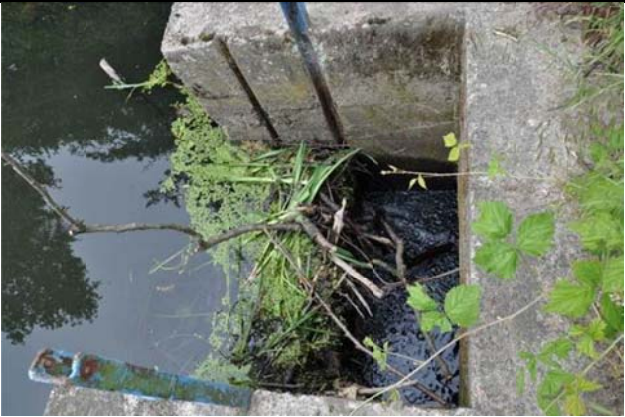
Bauwerksdokumentation	Gewässer :Quitzebler Abzugsgraben	Station H-Wert 5866982 R-Wert 3294204 von: 02+510 km bis: - km				Blatt 3
Gewässerbegehung	Abschnittsnr.: QAG 01					
Bauwerksname	Stau 02+500 /WBV ID: 645					
BW-Nummer	526_07

Bauwerksart	Stau, beweglich					
Material	Beton, Stahl, Holz					
Breite [cm]	120					
Länge [cm]	1900					
Durchmesser [mm]	600					
Überdeckung [cm]	150					
Stauhöhe [cm]	50					
Rückstau [ca. m nach oberhalb]						
Ökologische Durchgängigkeit	Fische					nein
Fischaufstiegsanlage						
Beschreibung	Rohrdurchlass mit Stau unter befestigter Straße; Straße mäßig bis viel befahren; Stau ist nicht mehr funktionstüchtig; Spindel zur Bedienung nicht mehr vorhanden; Holzstau immer gesetzt, Verklausungen im Durchlass, dadurch verringerter bzw. kein Durchfluss					
Mangel / Baulicher Zustand	sanierungsbedürftig, nicht funktionstüchtig					
Maßnahmenvorschlag	Stau zurück bauen, Durchgängigkeit schaffen

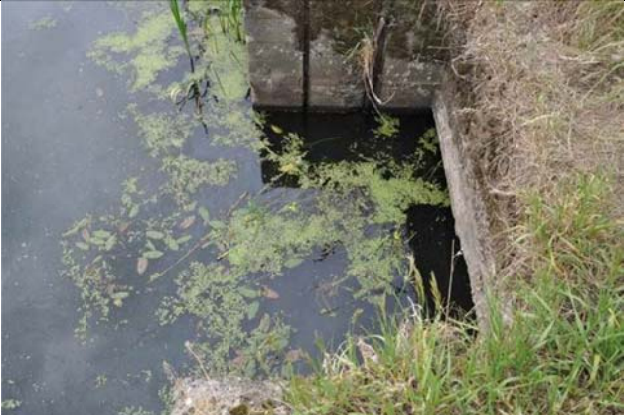
Bauwerksdokumentation	Gewässer :Quitzebler Abzugsgraben	Station H-Wert 5866526 R-Wert 3294664 von: 03+200 km bis: - km		Blatt 3		
Gewässerbegehung	Abschnittsnr.: QAG 01					
Bauwerksname	Durchlass 03+200					
BW-Nummer	526_08

Bauwerksart	Durchlass					
Material	Beton					
Breite [cm]	200					
Länge [cm]	900					
Durchmesser [mm]	2000					
Überdeckung [cm]	30					
Stauhöhe [cm]						
Rückstau [ca. m nach oberhalb]						
Ökologische Durchgängigkeit	Fische					ja
Fischaufstiegsanlage						
Beschreibung	Kastendurchlass unter befestigter Straße, ehemaliges Wehr Straße mäßig befahren und damit durchgängig für den Fischotter Durchlass stark überstaut					
Mangel / Baulicher Zustand	funktionstüchtig, jedoch stark überstaut					
Maßnahmenvorschlag	keine

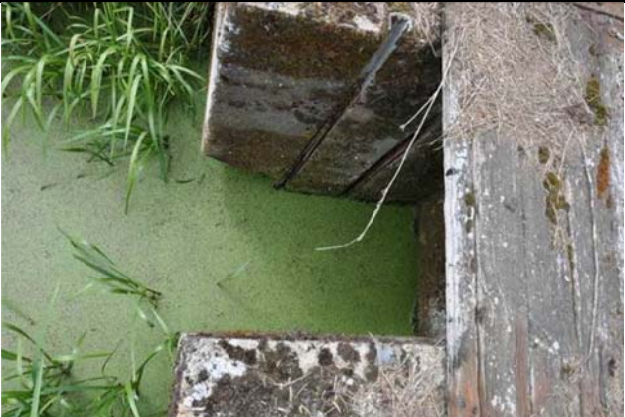
Bauwerksdokumentation	Gewässer : Quitzübler Abzugsgraben	Station H-Wert 5865588 R-Wert 3296902 von: 05+640 km bis: - km		Blatt 3		
Gewässerbegehung	Abschnittsnr.: QAG 01					
Bauwerksname	Durchlass 05+600/ WBV ID: 648					
BW-Nummer	526_11

Bauwerksart	Durchlass					
Material	Beton					
Breite [cm]	100					
Länge [cm]	1500					
Durchmesser [mm]	1000					
Überdeckung [cm]	50					
Stauhöhe [cm]						
Rückstau [ca. m nach oberhalb]						
Ökologische Durchgängigkeit	Fische					ja
Fischaufstiegsanlage						
Beschreibung	Rohrdurchlass mit Landwirtschaftlicher Überfahrt, ehemaliger Bohlenstau Durchlass überstaut					
Mangel / Baulicher Zustand	funktionstüchtig bzw. nicht mehr vorhanden					
Maßnahmenvorschlag	keine

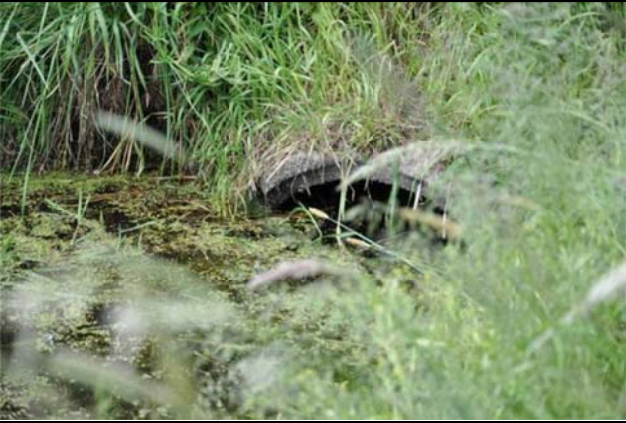
Bauwerksdokumentation	Gewässer : Quitzböbler Abzugsgraben	Station H-Wert 5865484 R-Wert 3297463 von: 06+210 km bis: - km		Blatt 3		
Gewässerbegehung	Abschnittsnr.: QAG 01					
Bauwerksname	Durchlass 06+200					
BW-Nummer	526_13

Bauwerksart	Durchlass					
Material	Beton					
Breite [cm]	70					
Länge [cm]	900					
Durchmesser [mm]	700					
Überdeckung [cm]	50					
Stauhöhe [cm]						
Rückstau [ca. m nach oberhalb]						
Ökologische Durchgängigkeit	Fische					ja
Fischaufstiegsanlage						
Beschreibung	Rohrdurchlass mit Landwirtschaftlicher-Überfahrt					
Mangel / Baulicher Zustand	funktionstüchtig					
Maßnahmenvor-schlag	keine

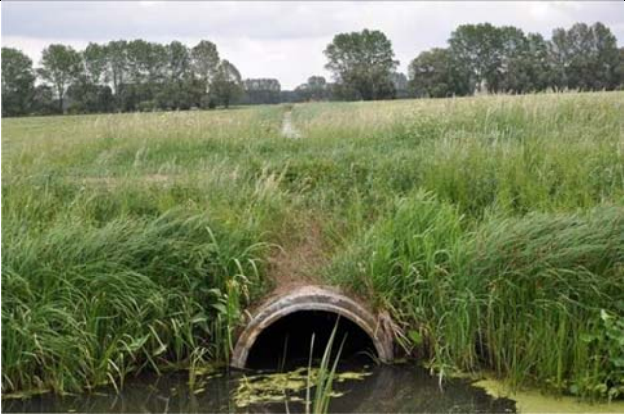
Bauwerksdokumentation	Gewässer : Legder Graben	Station H-Wert 5868556 R-Wert 3293637 von: 00+020km bis: - km		Blatt 3		
Gewässerbegehung	Abschnittsnr.: LGG 01					
Bauwerksname	Durchlass nahe Einmündung Quitzöbler Abzugsgraben					
BW-Nummer	1015_01

Bauwerksart	Durchlass					
Material	Beton					
Breite [cm]	100					
Länge [cm]	1500					
Durchmesser [mm]	1000					
Überdeckung [cm]	100					
Stauhöhe [cm]						
Rückstau [ca. m nach oberhalb]						
Ökologische Durchgängigkeit	Fische					ja
Fischaufstiegsanlage						
Beschreibung	Rohrdurchlass mit Landwirtschaftlicher Überfahrt, Sediment ausreichend vorhanden für Fische und Wasserwirbellose					
Mangel / Baulicher Zustand	funktionstüchtig					
Maßnahmenvorschlag	keine

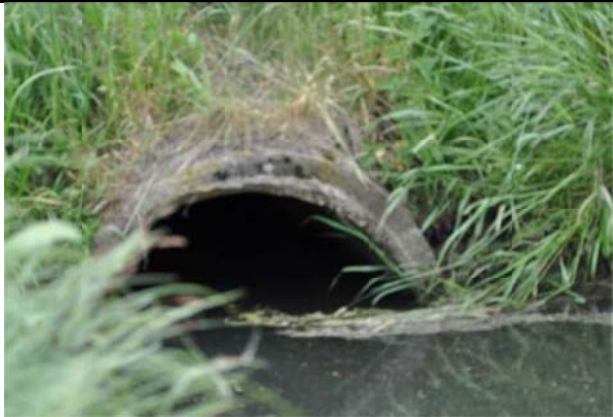
Bauwerksdokumentation	Gewässer : Legder Graben	Station H-Wert 5868633 R-Wert 3294077 von: 00+460 km bis: - km		Blatt 3		
Gewässerbegehung	Abschnittsnr.: LGG 01					
Bauwerksname	Durchlass Landwirtschaft (450)					
BW-Nummer	1015_02

Bauwerksart	Durchlass					
Material	Beton					
Breite [cm]	100					
Länge [cm]	1400					
Durchmesser [mm]	1000					
Überdeckung [cm]	50					
Stauhöhe [cm]						
Rückstau [ca. m nach oberhalb]						
Ökologische Durchgängigkeit	Fische					ja
Fischaufstiegsanlage						
Beschreibung	Rohrdurchlass mit landwirtschaftlicher Überfahrt, Sediment ausreichend vorhanden für Fische und Wasserwirbellose					
Mangel / Baulicher Zustand	funktionstüchtig					
Maßnahmenvorschlag	keine

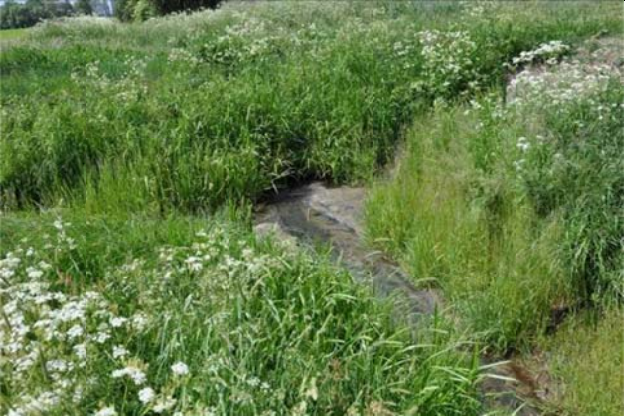
Bauwerksdokumentation	Gewässer : Legder Graben	Station H-Wert 5868168 R-Wert 3295288 von: 02+150 km bis: - km		Blatt 3		
Gewässerbegehung	Abschnittsnr.: LGG 01					
Bauwerksname	Durchlass 1 bei 02+200					
BW-Nummer	1015_05

Bauwerksart	Durchlass					
Material	Beton					
Breite [cm]	60					
Länge [cm]	1500					
Durchmesser [mm]	600					
Überdeckung [cm]	50					
Stauhöhe [cm]						
Rückstau [ca. m nach oberhalb]						
Ökologische Durchgängigkeit	Fische					ja
Fischaufstiegsanlage						
Beschreibung	Rohrdurchlass unter Straße (unbefestigt) Direkt nach dem Durchlass folgt ein zweiter					
Mangel / Baulicher Zustand	funktionstüchtig					
Maßnahmenvorschlag	keine

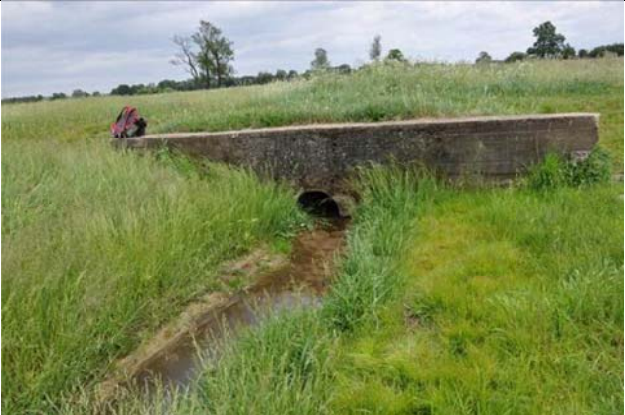
Bauwerksdokumentation Gewässerbegehung	Gewässer : Legder Graben Abschnittsnr.: LGG 02	Station H-Wert 5868149 R-Wert 3295441 von: 02+310 km bis: 03+900 km				Blatt 3
Bauwerksname	1. Verrohrung					
BW-Nummer	1015_07

Bauwerksart	Verrohrung					
Material	Beton					
Breite [cm]	60					
Länge [cm]	ca. 160000					
Durchmesser [mm]	600					
Überdeckung [cm]	100					
Stauhöhe [cm]						
Rückstau [ca. m nach oberhalb]						
Ökologische Durchgängigkeit	Fische					
Fischaufstiegsanlage						
Beschreibung	Verrohrung des Grabens geht über 1600m, nicht durchgängig für Fische, Wirbellose und Fischotter; über der Verrohrung vornehmlich Felder und Äcker, aber auch Straße, Wald und Industrie					
Mangel / Baulicher Zustand	funktionstüchtig soweit sichtbar					
Maßnahmenvorschlag	ggf. Verrohrung zurück bauen; keine Verrohrung notwendig, einzelne Durchlässe wären ausreichend

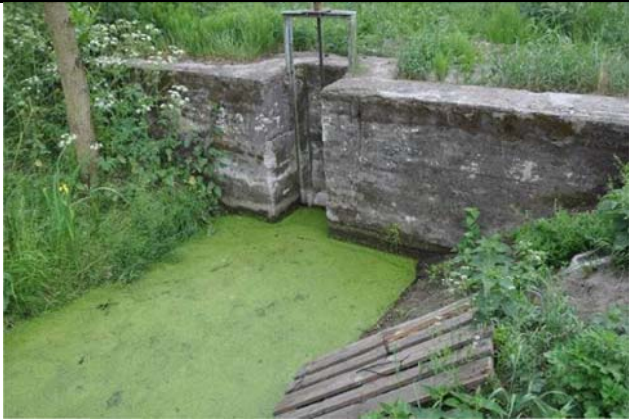
Bauwerksdokumentation	Gewässer : Legder Graben	Station H-Wert 5868278 R-Wert 3296949 von: 03+900 km bis: - km				Blatt 3
Gewässerbegehung	Abschnittsnr.: LGG 02					
Bauwerksname	Ende der Verrohrung 03+900/ WBV ID: 639					
BW-Nummer	1015_08

Bauwerksart	Stau, beweglich					
Material	Holz, Stahl, Beton					
Breite [cm]	600					
Länge [cm]	Ende der Verrohrung					
Durchmesser [mm]	600					
Überdeckung [cm]	120					
Stauhöhe [cm]	ca.60					
Rückstau [ca. m nach oberhalb]	komplett					
Ökologische Durchgängigkeit	Fische					
Fischaufstiegsanlage						
Beschreibung	am Ende der Verrohrung direkte Wasserstandsregelung über einen beweglichen Stau ;nicht durchgängig für Fische, Wirbellose und Fischotter					
Mangel / Baulicher Zustand	funktionstüchtig, sanierungsbedürftig					
Maßnahmenvorschlag	ggf. Verrohrung zurück bauen und Stauhaltung aufgeben ; keine Verrohrung notwendig, einzelne Durchlässe wären ausreichend

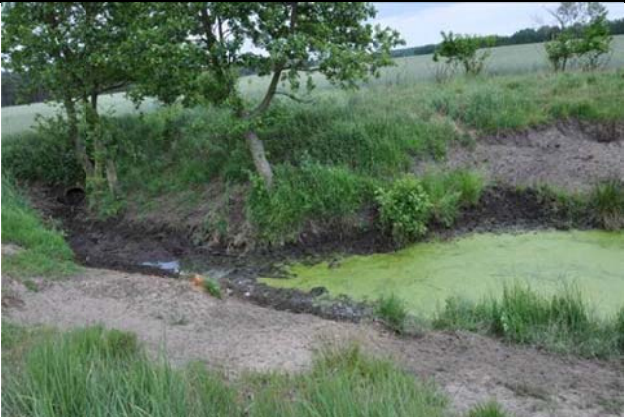
Bauwerksdokumentation	Gewässer : Legder Graben	Station H-Wert 5868577 R-Wert 3297763 von: 04+770 km bis: 05+640 km				Blatt 3
Gewässerbegehung	Abschnittsnr.: LGG 02					
Bauwerksname	2. Verrohrung					
BW-Nummer	1015_09

Bauwerksart	Verrohrung					
Material	Beton					
Breite [cm]	60					
Länge [cm]	ca. 700m					
Durchmesser [mm]	600					
Überdeckung [cm]	50					
Stauhöhe [cm]						
Rückstau [ca. m nach oberhalb]						
Ökologische Durchgängigkeit	Fische					nein
Fischaufstiegsanlage						
Beschreibung	Verrohrung des Grabens geht über ca.700m, nicht durchgängig für Fische, Wirbellose und Fischotter über der Verrohrung vornehmlich Felder, Wald und Äcker ende der Verrohrung nicht gefunden					
Mangel / Baulicher Zustand	funktionstüchtig. soweit sichtbar					
Maßnahmenvorschlag	Verrohrung zurückbauen, an dieser Stelle wahrscheinlich keine Verrohrung notwendig, einzelne Durchlässe wären ausreichend

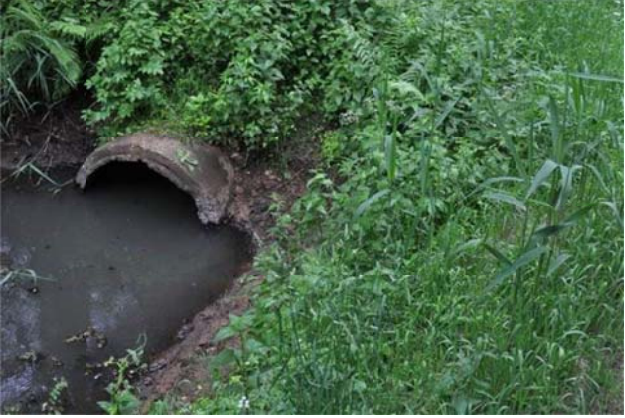
Bauwerksdokumentation	Gewässer :Wildwestgraben	Station H-Wert 5874953 R-Wert 3295662 von: 00+010km bis: - km		Blatt 3		
Gewässerbegehung	Abschnittsnr.: WWG 01					
Bauwerksname	Durchlass kurz vor der Mündung in die Karthane					
BW-Nummer	1014_01

Bauwerksart	Rohrdurchlass					
Material	Beton					
Breite [cm]	120					
Länge [cm]	350					
Durchmesser [mm]	1200					
Überdeckung [cm]	100					
Stauhöhe [cm]						
Rückstau [ca. m nach oberhalb]						
Ökologische Durchgängigkeit	Fische	ja	Wasserwirbellose	ja	Fischarter	ja
Fischaufstiegsanlage						
Beschreibung	Rohrdurchlass mit Überfahrt Sediment im Durchlass ausreichend für Fische und Wasserwirbellose					
Mangel / Baulicher Zustand	funktionstüchtig					
Maßnahmenvor-schlag	keine

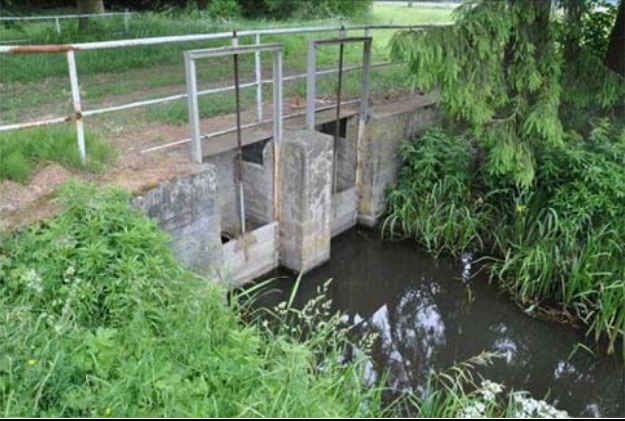
Bauwerksdokumentation Gewässerbegehung	Gewässer :Wildwestgraben Abschnittsnr.: WWG 01	Station H-Wert 5875753 R-Wert 3296448 von: - km bis: - km	Blatt 3		
Bauwerksname	Stau nicht Wildwestgraben zugehörig/ WBV ID: 587				
BW-Nummer	1014_03

Bauwerksart	Stau, beweglich				
Material	PVC-Bohlen, Beton, Stahl				
Breite [cm]	600				
Länge [cm]	1000				
Durchmesser [mm]	970				
Überdeckung [cm]					
Stauhöhe [cm]	115				
Rückstau [ca. m nach oberhalb]					
Ökologische Durchgängigkeit	Fische		Wasserwirbellose		Fischarten
Fischaufstiegsanlage					
Beschreibung	Jaluosiestau				
Mangel / Baulicher Zustand	funktionstüchtig				
Maßnahmenvorschlag	keine

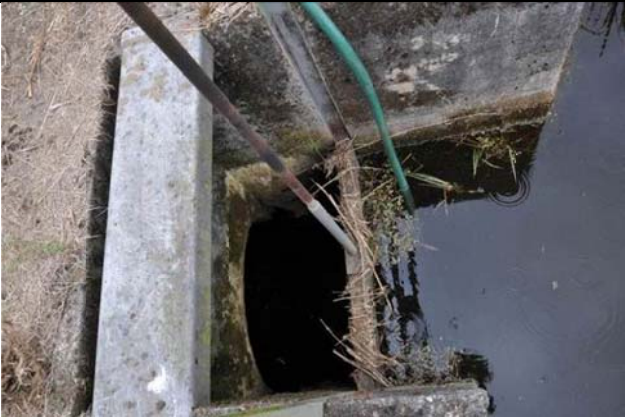
Bauwerksdokumentation	Gewässer :Wildwestgraben	Station H-Wert 5875788 R-Wert 3296446 von: 01+860 km bis: - km				Blatt 3
Gewässerbegehung	Abschnittsnr.: WWG 02					
Bauwerksname	Durchlass Ende des Waldes					
BW-Nummer	1014_04

Bauwerksart	Stau, beweglich					
Material	Holz, Beton, Stahl					
Breite [cm]	120					
Länge [cm]	2500					
Durchmesser [mm]	1200					
Überdeckung [cm]	70					
Stauhöhe [cm]	100					
Rückstau [ca. m nach oberhalb]	komplett					
Ökologische Durchgängigkeit	Fische					
Fischaufstiegsanlage						
Beschreibung	Verrohrung unter Viehweide, Staunutzung für Wasserversorgung des Viehs					
Mangel / Baulicher Zustand	funktionstüchtig					
Maßnahmenvorschlag	ggf. Stau ständig offen halten bzw. Staubewässerung aufgeben, Umbau in Brückendurchlass ebenfalls möglich, Wasserversorgung aus Nebengraben,

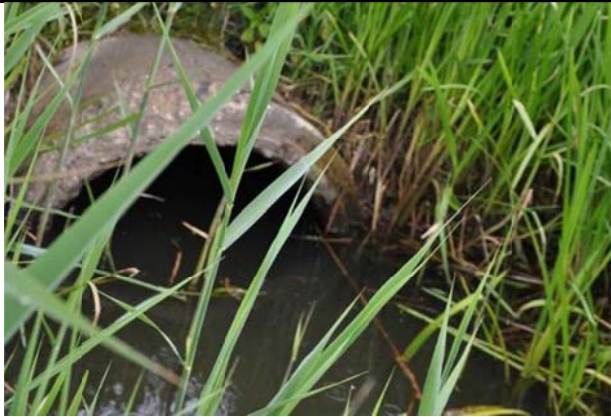
Bauwerksdokumentation Gewässerbegehung	Gewässer : Wildwestgraben Abschnittsnr.: WWG 02	Station H-Wert 5876930 R-Wert 3296108 von: 03+050km bis: - km	Blatt 3			
Bauwerksname	Durchlass 03+050					
BW-Nummer	1014_06

Bauwerksart	Durchlass					
Material	Beton					
Breite [cm]	100					
Länge [cm]	1700					
Durchmesser [mm]	1000					
Überdeckung [cm]	50					
Stauhöhe [cm]						
Rückstau [ca. m nach oberhalb]						
Ökologische Durchgängigkeit	Fische					ja
Fischaufstiegsanlage						
Beschreibung	Röhrdurchlass mit landwirtschaftlicher Überfahrt Mit Sediment					
Mangel / Baulicher Zustand	funktionstüchtig					
Maßnahmenvorschlag	keine

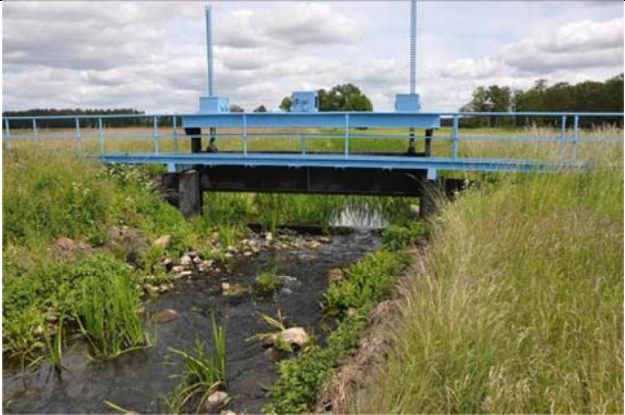
Bauwerksdokumentation	Gewässer : Cederbach Unter- und Mittel-lauf	Station H-Wert 5874209 R-Wert 3298299 von: 02+010 km bis: 02+070 km				Blatt 3
Gewässerbegehung	Abschnittsnr.: CEB 01					
Bauwerksname	Wehr Haaren/ WBV ID: 733					
BW-Nummer	524_02

Bauwerksart	Wehr, bew./ Rampe/Gleite					
Material	Stahl bzw. Steine					
Breite [cm]	200					
Länge [cm]	6000					
Durchmesser [mm]						
Überdeckung [cm]						
Stauhöhe [cm]	10					
Rückstau [ca. m nach oberhalb]	-3+900					
Ökologische Durchgängigkeit	Fische					ja
Fischaufstiegsanlage	ja					
Beschreibung	Bewegliches Wehr wurde umgebaut in raue Rampe/Gleite das (Schütz-)Wehr ist offen mit einer ca. 50m langen rauhen Rampe/ Gelite aus Findlingen, Wasserbausteinen und Schotter, das Bachbett wurde aufgeschottert					
Mangel / Baulicher Zustand	funktionstüchtig					
Maßnahmenvor-schlag	keine

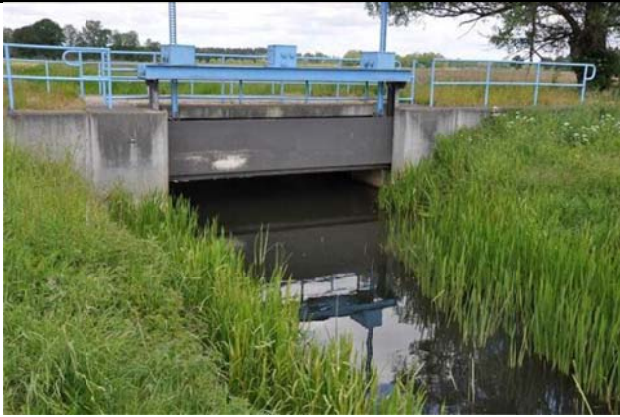
Bauwerksdokumentation	Gewässer : Cederbach Unter- und Mittel-lauf	Station H-Wert 5874154 R-Wert 3299093 von: 03+110 km bis: 03+140 km				Blatt 3
Gewässerbegehung	Abschnitts-nr.: CEB 01					
Bauwerksname	Wehr Grube (Plattenburg)/ WBV ID: 734					
BW-Nummer	524_03

Bauwerksart	Wehr, bew. / Raue Rampe/Gleite					
Material	Stahl, Beton					
Breite [cm]	1700					
Länge [cm]	3600					
Durchmesser [mm]	6000					
Überdeckung [cm]	25					
Stauhöhe [cm]	0					
Rückstau [ca. m nach oberhalb]	0					
Ökologische Durchgängigkeit	Fische					ja
Fischaufstiegsanlage	ja					
Beschreibung	bewegliches Wehr mit einem Feld (nicht gesetzt) vom Oberstrom mit rauer Rampe/Gleite angerammt Rampe überstaut durch Wehr					
Mangel / Baulicher Zustand	funktionstüchtig					
Maßnahmenvor-schlag	Stauziele prüfen

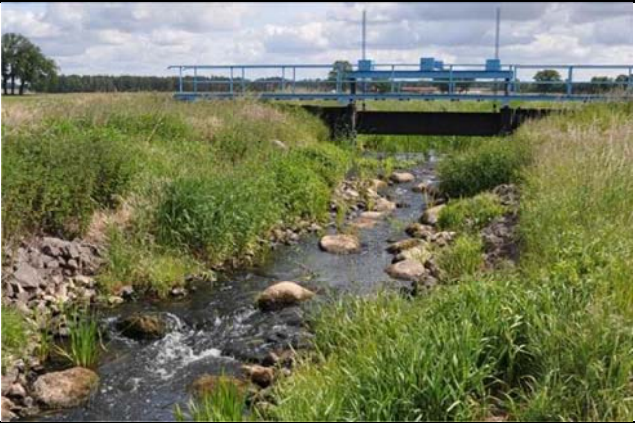
Bauwerksdokumentation	Gewässer : Cederbach Unter- und Mittel- lauf	Station H-Wert 5874237 R-Wert 3300218 von: 04+280 km bis: 04+320 km				Blatt 3
Gewässerbegehung	Abschnittsnr.: CEB 01					
Bauwerksname	Wehr Ziegenhals/ WBV ID: 736					
BW-Nummer	524_04

Bauwerksart	Wehr, bew./ Raue Rampe/Gleite					
Material	Steine					
Breite [cm]	150					
Länge [cm]	4400					
Durchmesser [mm]						
Überdeckung [cm]						
Stauhöhe [cm]						
Rückstau [ca. m nach oberhalb]						
Ökologische Durchgängigkeit	Fische	ja	Wasser- wirbellose	ja	Fischotter	ja
Fischaufstiegsanlage	ja					
Beschreibung	ehemaliges (Schütz-)Wehr umgebaut in raue Rampe/Gleite Raue Gleite aus Feldsteinen, Findlingen, Schotter					
Mangel / Baulicher Zustand	funktionstüchtig					
Maßnahmenvor-schlag	keine

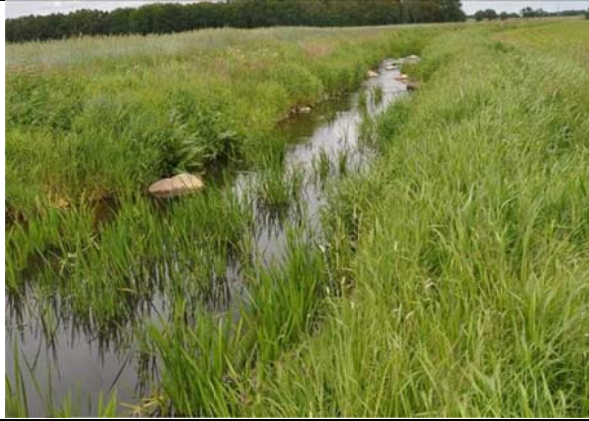
Bauwerksdokumentation	Gewässer : Cederbach Unter- und Mittel- lauf	Station H-Wert 5875036 R-Wert 3300371 von: 05+260 km bis: 05+310 km				Blatt 3
Gewässerbegehung	Abschnittsnr.: CEB 02					
Bauwerksname	Wehr Kletzke I/ WBV ID: 737					
BW-Nummer	524_05

Bauwerksart	Raue Ram- ne/Gleite					
Material	Steine					
Breite [cm]	200					
Länge [cm]	5000					
Durchmesser [mm]						
Überdeckung [cm]						
Stauhöhe [cm]						
Rückstau [ca. m nach oberhalb]						
Ökologische Durch- gängigkeit	Fische	ja	Wasser- wirbellose	ja	Fischotter	ja
Fischaufstiegsanlage	ja					
Beschreibung	Wehr umgebaut in Raue Rampe/ Gleite, Ufer mit Steinschüttung gesichert Rampe gebaut mit Findlingen, Wasserbausteinen, Schotter und Feldsteinen					
Mangel / Baulicher Zustand	funktionstüchtig					
Maßnahmenvor-schlag	keine

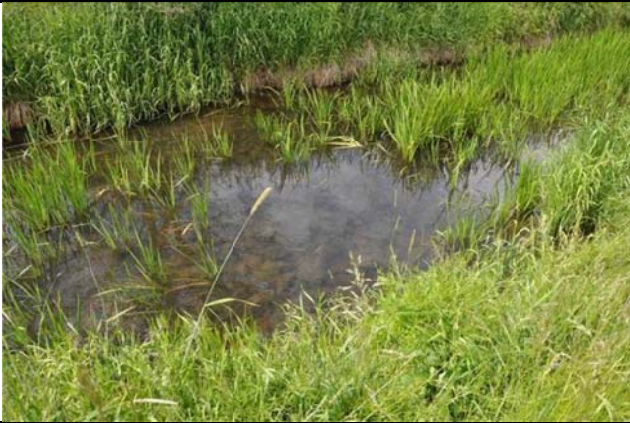
Bauwerksdokumentation	Gewässer : Cederbach Unter- und Mittel- lauf	Station H-Wert 5875448 R-Wert 3300687 von: 05+840 km bis: 05+865km				Blatt 3
Gewässerbegehung	Abschnittsnr.: CEB 02					
Bauwerksname	Wehr Kletzke II/ WBV ID: 738					
BW-Nummer	524_06

Bauwerksart	Sohlsicherung					
Material						
Breite [cm]						
Länge [cm]	25					
Durchmesser [mm]						
Überdeckung [cm]						
Stauhöhe [cm]						
Rückstau [ca. m nach oberhalb]						
Ökologische Durchgängigkeit	Fische	ja	Wasser- wirbellose	ja	Fischarten	ja
Fischaufstiegsanlage						
Beschreibung	Wehr nicht mehr vorhanden, ersatzloser Rückbau, lediglich Sohlsicherung (Schotter, WBS) über 10m vorhanden					
Mangel / Baulicher Zustand	funktionstüchtig					
Maßnahmenvor-schlag	keine

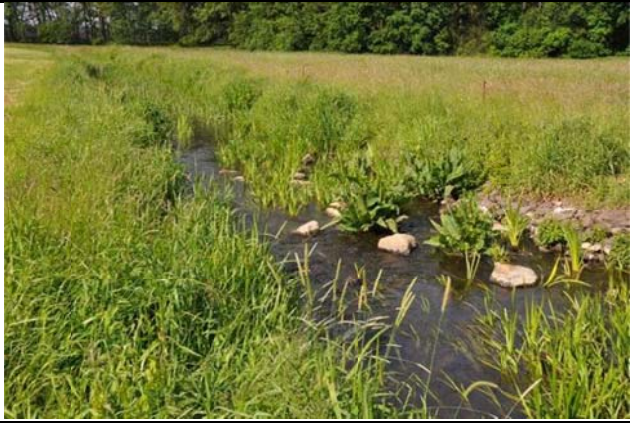
Bauwerksdokumentation	Gewässer : Cederbach Unter- und Mittel- lauf	Station H-Wert 5875590 R-Wert 3300769 von: 05+990 km bis: 06+010 km				Blatt 3
Gewässerbegehung	Abschnittsnr.: CEB 03					
Bauwerksname	Gleite 06+000					
BW-Nummer	524_07

Bauwerksart	Raue Rampe/Gleite					
Material	Steine					
Breite [cm]	200					
Länge [cm]	2000					
Durchmesser [mm]						
Überdeckung [cm]						
Stauhöhe [cm]						
Rückstau [ca. m nach oberhalb]						
Ökologische Durchgängigkeit	Fische					ja
Fischaufstiegsanlage	ja					
Beschreibung	Umgebautes bzw. rückgebautes Wehr, Raue Rampe/Gleite aus Findlingen als Längsgerinne, Ufer mit Schotter und Wasserbausteinen gesichert, turbulent fließend Moderater Rückstau ober- und unterhalb vom Bauwerk					
Mangel / Baulicher Zustand	funktionstüchtig					
Maßnahmenvorschlag	keine

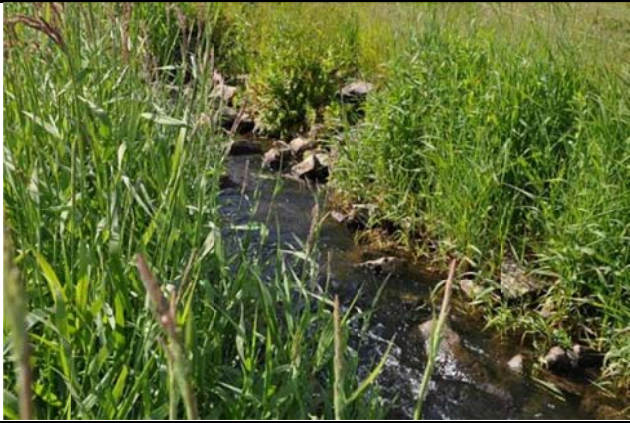
Bauwerksdokumentation	Gewässer : Cederbach Unter- und Mittel- lauf	Station H-Wert 5876268 R-Wert 3300356 von: 06+990km bis: 07+010km				Blatt 3
Gewässerbegehung	Abschnittsnr.: CEB 03					
Bauwerksname	Gleite 07+000/ WBV ID: 739					
BW-Nummer	524_08

Bauwerksart	Raue Rampe/Gleite					
Material	Steine					
Breite [cm]	200					
Länge [cm]	2000					
Durchmesser [mm]						
Überdeckung [cm]						
Stauhöhe [cm]						
Rückstau [ca. m nach oberhalb]						
Ökologische Durchgängigkeit	Fische					
Fischaufstiegsanlage	ja					
Beschreibung	Umgebautes bzw. rückgebautes Wehr; Raue Rampe/Gleite aus Findlingen als Längsgerinne; Ufer mit Schotter und Wasserbausteinen gesichert, turbulent fließend moderater Rückstau ober- und unterhalb vom Bauwerk					
Mangel / Baulicher Zustand	funktionstüchtig					
Maßnahmenvorschlag	keine

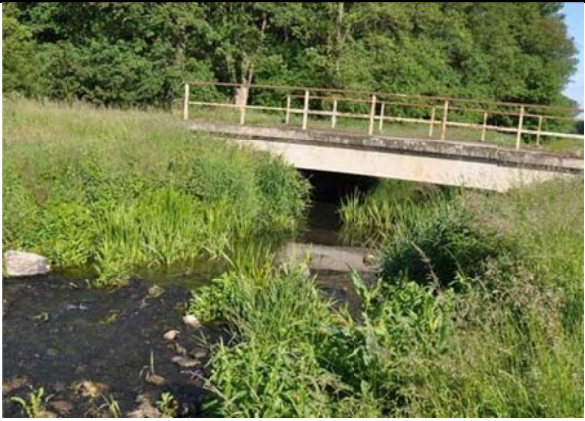
Bauwerksdokumentation	Gewässer : Cederbach Unter- und Mittel- lauf	Station H-Wert 5876886 R-Wert 3299386 von: 08+140 km bis: 08+180 km				Blatt 3
Gewässerbegehung	Abschnittsnr.: CEB 03					
Bauwerksname	Wehr Grube Badeanstalt/ WBV ID: 740					
BW-Nummer	524_09

Bauwerksart	Brücke/ Raue Rampe bzw Gleite					
Material	Beton, Metall/ Stei- ne					
Breite [cm]	1600/200					
Länge [cm]	800/4500					
Durchmesser [mm]	10000					
Überdeckung [cm]	80					
Stauhöhe [cm]						
Rückstau [ca. m nach oberhalb]						
Ökologische Durch- gängigkeit	Fische	ja	Wasser- wirbellose	ja	Fischotter	ja
Fischaufstiegsanlage	ja					
Beschreibung	Brückendurchlass unter einem Weg; Ufer ist unterbrochen; Raue Rampe als Raugerinne; Wehr ist zurückge- baut					
Mangel / Baulicher Zustand	funktionstüchtig					
Maßnahmenvor-schlag	keine

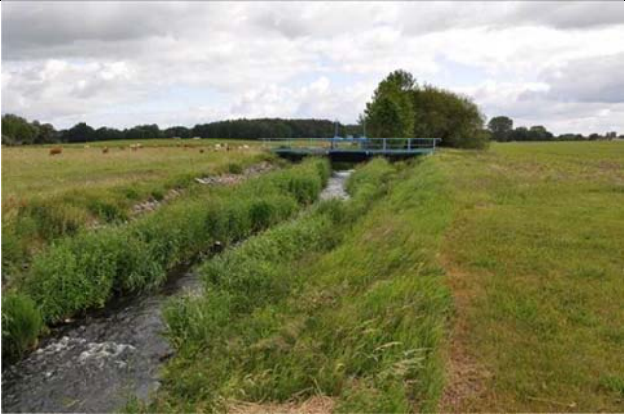
Bauwerksdokumentation	Gewässer : Cederbach Unter- und Mittel- lauf	Station H-Wert 5877484 R-Wert 3299414 von: 09+070 km bis: 09+120 km				Blatt 3
Gewässerbegehung	Abschnittsnr.: CEB 03					
Bauwerksname	Wehr Viesecke/ WBV ID: 741					
BW-Nummer	524_10

Bauwerksart	Wehr, bew. / Raue Rampe/Gleite					
Material	Steine					
Breite [cm]	1200					
Länge [cm]	4800					
Durchmesser [mm]	3500					
Überdeckung [cm]						
Stauhöhe [cm]						
Rückstau [ca. m nach oberhalb]						
Ökologische Durchgängigkeit	Fische	ja	Wasser- wirbellose	ja	Fischotter	ja
Fischaufstiegsanlage	ja					
Beschreibung	Ehemaliges (Schütz-) Wehr, offengehalten und Stau in raue Gleite umgebaut; Ufer mit WBS gesichert					
Mangel / Baulicher Zustand	funktionstüchtig					
Maßnahmenvor-schlag	keine
