Karthane 208 (DEBB 5912_208)

Bauwerksdokumentation	Gewässer :Karthane Unterlauf	Station H-Wert 5874749 R-Wert 3286418				Blatt 3
Gewässerbegehung	Abschnittsnr.: KAR 02	von: 03+210 km bis: - km				
Bauwerksname	Brücke oberhalb Einmündung Groß Breeser Graben					
BW-Nummer	208_01

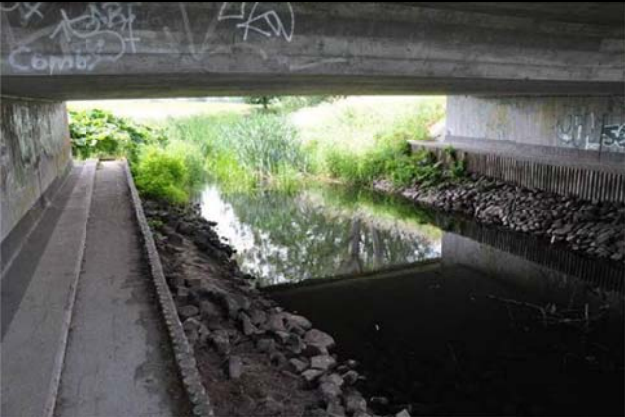
Bauwerksdokumentation	Gewässer :Cederbach Unter- und Mittel- lauf	Station H-Wert 5877787 R-Wert 3300053 von: 09+830 km bis: - km				Blatt 3
Gewässerbegehung	Abschnittsnr.: CEB 04					
Bauwerksname	Brückendurchlass B5					
BW-Nummer	524_11

Bauwerksart	Brückenbauwerk					
Material	Beton, WBS					
Breite [cm]	2200					
Länge [cm]	1500					
Durchmesser [mm]	12000					
Überdeckung [cm]	50					
Stauhöhe [cm]						
Rückstau [ca. m nach oberhalb]						
Ökologische Durchgängigkeit	Fische	ja	Wasser- wirbellose	ja	Fischotter	ja
Fischaufstiegsanlage						
Beschreibung	Straßenbrücke mit weitleumigem Durchlass und Uferberme, Ufer nicht unterbrochen					
Mangel / Baulicher Zustand	funktionstüchtig					
Maßnahmenvor-schlag	keine

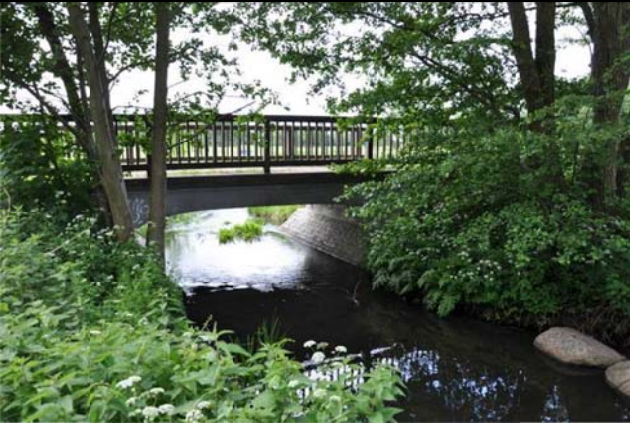
Bauwerksdokumentation	Gewässer :Cederbach Unter- und Mittel- lauf	Station H-Wert 5878143 R-Wert 3300576 von: 10+500 km bis: - km				Blatt 3
Gewässerbegehung	Abschnittsnr.: CEB 04					
Bauwerksname	Brücke Viesecke					
BW-Nummer	524_12

Bauwerksart	Brückenbauwerk					
Material	Beton, Holz, WBS					
Breite [cm]	900					
Länge [cm]	350					
Durchmesser [mm]	5					
Überdeckung [cm]	30					
Stauhöhe [cm]						
Rückstau [ca. m nach oberhalb]						
Ökologische Durchgängigkeit	Fische	ja	Wasser- wirbellose	ja	Fischarten	ja
Fischaufstiegsanlage						
Beschreibung	Brückenbauwerk mit weitläufiger Öffnung; Unterbrechung der Uferlinie durch Betonierung; Sohle mit WBS und Steinschüttung gesichert					
Mangel / Baulicher Zustand	funktionstüchtig					
Maßnahmenvor-schlag	keine

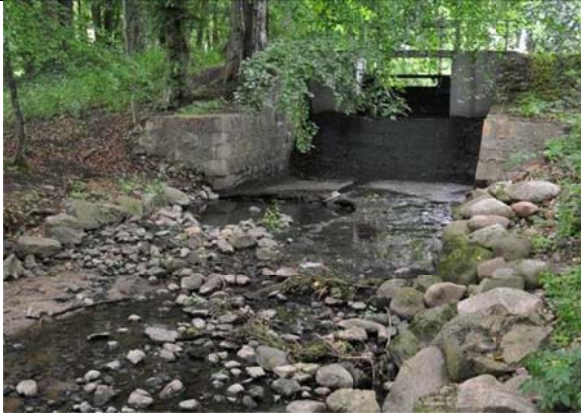
Bauwerksdokumentation	Gewässer :Cederbach Unter- und Mittel- lauf	Station H-Wert 5878610 R-Wert 3300738 von: 11+050 km bis: - km				Blatt 3
Gewässerbegehung	Abschnittsnr.: CEB 04					
Bauwerksname	Wehr Viesecker Mühle/ WBV ID: 742					
BW-Nummer	524_13

Bauwerksart	Wehr, beweglich					
Material	Stahl					
Breite [cm]	550					
Länge [cm]						
Durchmesser [mm]	3000					
Überdeckung [cm]						
Stauhöhe [cm]	110					
Rückstau [ca. m nach oberhalb]						
Ökologische Durchgängigkeit	Fische	nein	Wasser- wirbellose	nein	Fischarten	ja
Fischaufstiegsanlage						
Beschreibung	<p>Großes Schützwehr mit anschließender glatter Rampe bzw. sehr hohem Absturz und „Tosbecken“ aus Feldsteinen; Staut Viesecker Mühlteich; auch weiter Unterhalb mit Feldsteinen gesicherter Auslaufbereich</p> <p>Beschreibung der Gesamtsituation: Der Viesecker Mühlendamm staut 2 Teiche, hier wird der Abfluss des Cederbachs aufgeteilt in ein Umgehungsgerinne (oberste Ausleitung vor 1. Mühlteich), das oben dargestellte Wehr (1. Mühlteich; Ende Mai nicht /kaum beschickt) und den Mühlkanal (2. Mühlteich). Oberhalb der Teiche wird das Umgehungsgerinne durch ein Schlitzpassbauwerk mit anschließendem Raugerinne Beckenpass gespeist; Durchgängigkeit über Umgehungsgerinne nicht optimal. Die Schlitzpassausleitung in das Umgehungsgerinne ist augenscheinlich nicht für den Fischaufstieg konzipiert sondern sichert nur Mindestabflussmenge. Die Sedimentologische Durchgängigkeit ist massiv gestört.</p>

Mangel / Baulicher Zustand	funktionstüchtig					
Maßnahmenvorschlag	Umgehungsgerinne (524_14) optimieren; Gesamtkonzeption anpassen (Stauziele, Wassermengen); Schlitzpass aufweiten und mit definierten Stauziel versehen; Ziel: Durchgängigkeit und Mindestabfluss-Wassermenge, dazu auch Umgehungsgerinne/ Raugerinne Beckenpass nachbessern

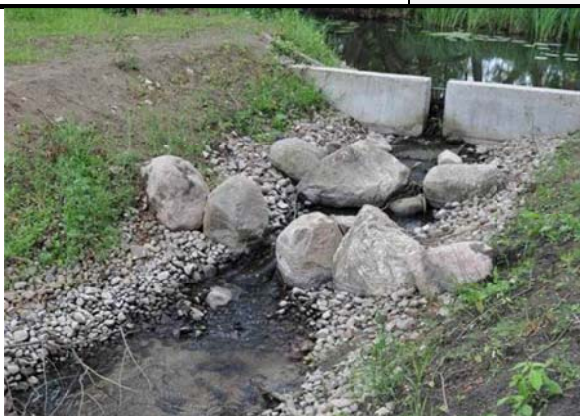
Bauwerksdokumentation	Gewässer :Cederbach Unter- und Mittel-lauf	Station H-Wert 5878680 R-Wert 3300785 von: 11+050 km bis: 11+140 km				Blatt 3
Gewässerbegehung	Abschnittsnr.: CEB 04					
Bauwerksname	Umgehungsgerinne Viesecker Mühle/ WBV ID: 742					
BW-Nummer	524_14

Bauwerksart	Umgehungsgerinne					
Material	Beton, Schotter, Feldsteine					
Breite [cm]	400 / 300					
Länge [cm]	15 / 5.000					
Durchmesser [mm]	100					
Überdeckung [cm]						
Stauhöhe [cm]	30					
Rückstau [ca. m nach oberhalb]	gering					
Ökologische Durchgängigkeit	Fische					
Fischaufstiegsanlage						
Beschreibung	<p>Schlitzpassbauwerk mit anschließendem Raugerinne Beckenpass und unterstrom anschließendem, strukturreichen Altgerinne, Umgehungsgerinne mäßig beschickt, mit stark eingeschränkter ökologischer Durchgängigkeit.</p> <p>Beschreibung der Gesamtsituation: Der Viesecker Mühlendamm staut 2 Teiche, hier wird der Abfluss des Cederbachs aufgeteilt in das oben dargestellte Umgehungsgerinne (oberste Ausleitung vor 1. Mühlteich), Wehr 524_13 (1. Mühlteich; Ende Mai nicht /kaum beschickt) und den Mühlkanal (2. Mühlteich). Oberhalb der Teiche wird das Umgehungsgerinne durch ein Schlitzpassbauwerk mit anschließendem Raugerinne Beckenpass gespeist; Durchgängigkeit über Umgehungsgerinne nicht optimal. Die Schlitzpassausleitung in das Umgehungsgerinne ist augenscheinlich nicht für den Fischaufstieg konzipiert sondern sichert nur Mindestabflussmenge. Die Sedimentologische Durchgängigkeit ist massiv gestört.</p>

Mangel / Baulicher Zustand	Funktionstüchtig im Hinblick auf den baulichen Zustand					
Maßnahmenvor-schlag	Umgehungsgerinne (524_14) optimieren; Gesamtkonzeption anpassen (Stauziele, Wassermengen); Schlitzpass aufweiten und mit definierten Stauziel versehen; Ziel: Durchgängigkeit und Mindestabfluss-Wassermenge, dazu auch Umgehungsgerinne/ Raugerinne Beckenpass nachbessern

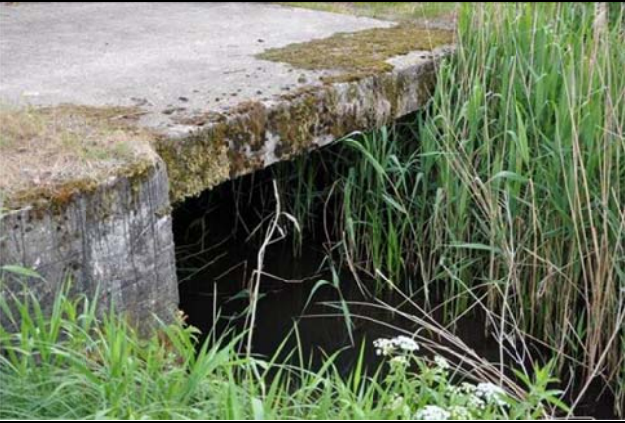
Bauwerksdokumentation	Gewässer :Cederbach Unter- und Mittel- lauf	Station H-Wert 5879586 R-Wert 3301583 von: 12+380 km bis: - km				Blatt 3
Gewässerbegehung	Abschnittsnr.: CEB 05					
Bauwerksname	Brückenbauwerk 12+350					
BW-Nummer	524_15

Bauwerksart	Brückenbauwerk					
Material	Beton					
Breite [cm]	1000					
Länge [cm]	400					
Durchmesser [mm]	3000					
Überdeckung [cm]	25					
Stauhöhe [cm]						
Rückstau [ca. m nach oberhalb]						
Ökologische Durchgängigkeit	Fische					
Fischaufstiegsanlage						
Beschreibung	Kastendurchlass mit Überfahrt, Sediment auf der Sohle; Ufer unterbrochen					
Mangel / Baulicher Zustand	funktionstüchtig					
Maßnahmenvor-schlag	keine

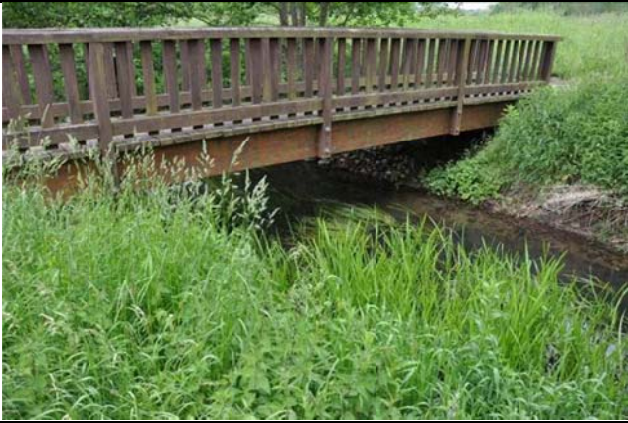
Bauwerksdokumentation	Gewässer :Cederbach Unter- und Mittel- lauf	Station H-Wert 5880093 R-Wert 3302528 von: 13+480km bis: - km				Blatt 3
Gewässerbegehung	Abschnittsnr.: CEB 05					
Bauwerksname	Holzbrücke13+450					
BW-Nummer	524_16

Bauwerksart	Brückenbauwerk					
Material	Holz					
Breite [cm]	1200					
Länge [cm]	150					
Durchmesser [mm]	8000					
Überdeckung [cm]						
Stauhöhe [cm]						
Rückstau [ca. m nach oberhalb]						
Ökologische Durchgängigkeit	Fische					ja
Fischaufstiegsanlage						
Beschreibung	Brückenbauwerk aus Holz mit Sediment auf der Sohle; Ufer nicht unterbrochen; Steinschüttung(Findlinge) als Sicherung					
Mangel / Baulicher Zustand	funktionstüchtig					
Maßnahmenvor-schlag	keine

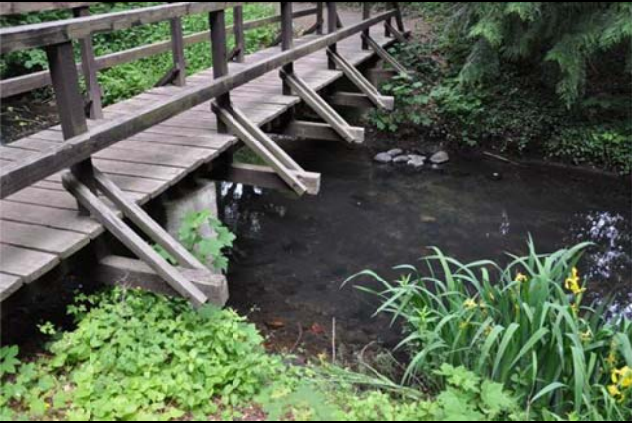
Bauwerksdokumentation	Gewässer :Cederbach Unter- und Mittel- lauf	Station H-Wert 5880099 R-Wert 3302697 von: 13+650 km bis: - km				Blatt 3
Gewässerbegehung	Abschnittsnr.: CEB 05					
Bauwerksname	Holzbrücke 13+650					
BW-Nummer	524_17

Bauwerksart	Brückenbauwerk					
Material	Holz					
Breite [cm]	120					
Länge [cm]	1200					
Durchmesser [mm]	4000					
Überdeckung [cm]						
Stauhöhe [cm]						
Rückstau [ca. m nach oberhalb]						
Ökologische Durchgängigkeit	Fische	ja	Wasserwirbellose	ja	Fischotter	ja
Fischaufstiegsanlage						
Beschreibung	Brückenbauwerk aus Holz mit Sediment auf der Sohle, Ufer nicht unterbrochen; Steinschüttung(Feldsteine) als Sicherung					
Mangel / Baulicher Zustand	funktionstüchtig					
Maßnahmenvor-schlag	keine

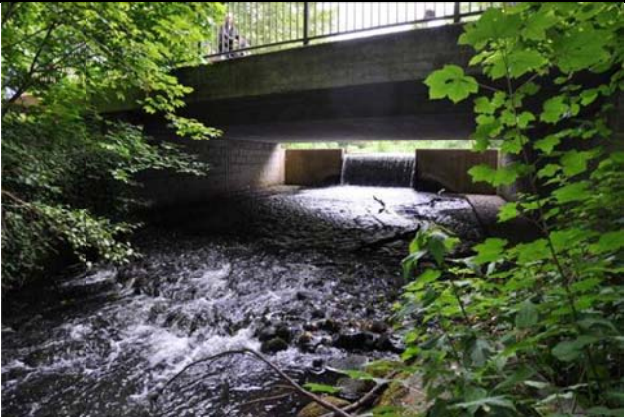
Bauwerksdokumentation	Gewässer : Cederbach Unter- und Mittel- lauf	Station H-Wert 5880127 R-Wert 3302948 von: 13+910 km bis: - km				Blatt 3
Gewässerbegehung	Abschnittsnr.: CEB 05					
Bauwerksname	Alter Mühlenstau bei Hoppenrade/ WBV ID: 743					
BW-Nummer	524_18

Bauwerksart	Stau, beweglich					
Material	Beton, PVC-Bohlen					
Breite [cm]	Teich					
Länge [cm]	1500, 2000 Gleite					
Durchmesser [mm]	8,5 m wenn Wsp >150cm, z.Z. 3.0					
Überdeckung [cm]	40					
Stauhöhe [cm]	120					
Rückstau [ca. m nach oberhalb]	1m					
Ökologische Durchgängigkeit	Fische					
Fischaufstiegsanlage						
Beschreibung	(Spund-) bzw. Bohlenstau mit anschließendem Brückenbauwerk mit befestigter Straße, Als „Tosbecken“ unterhalb Glatte Gleite, oberhalb Teich aufgestaut, sehr flach, kein Umgehungsgerinne					
Mangel / Baulicher Zustand	funktionstüchtig					
Maßnahmenvor-schlag	FAA

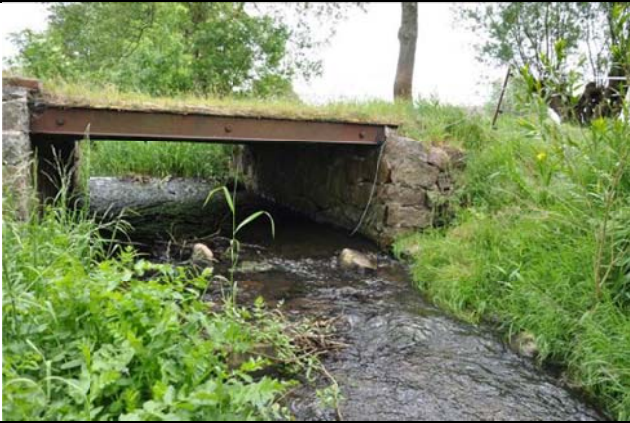
Bauwerksdokumentation	Gewässer : Cederbach Unter- und Mittel-lauf	Station H-Wert 5880479 R-Wert 3304409 von: 15+490 km bis: - km				Blatt 3
Gewässerbegehung	Abschnittsnr.: CEB 05					
Bauwerksname	Brückendurchlass am Teich Garz/ WBV ID: 744					
BW-Nummer	524_19

Bauwerksart	Durchlass					
Material	Beton, Stahl					
Breite [cm]	600					
Länge [cm]	1000					
Durchmesser [mm]	6000					
Überdeckung [cm]	100					
Stauhöhe [cm]						
Rückstau [ca. m nach oberhalb]						
Ökologische Durchgängigkeit	Fische					ja
Fischaufstiegsanlage						
Beschreibung	Brücken- bzw. Kastendurchlass mit Überfahrt, Durchgängigkeit gegeben durch Sediment in der Sohle, vereinzelt Steine					
Mangel / Baulicher Zustand	funktionstüchtig					
Maßnahmenvorschlag	keine

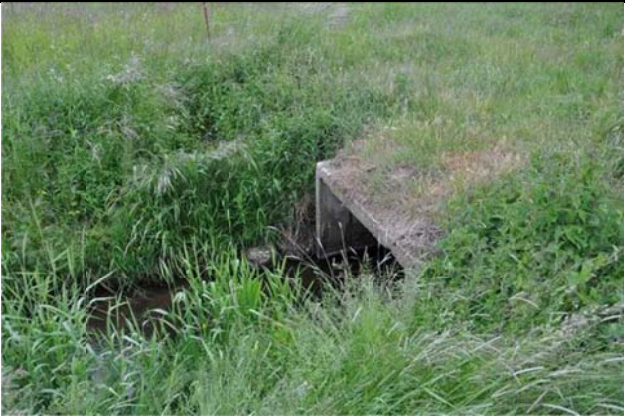
Bauwerksdokumentation	Gewässer : Cederbach Unter- und Mittel- lauf	Station H-Wert 5880529 R-Wert 3305320 von: 16+490 km bis: - km				Blatt 3
Gewässerbegehung	Abschnittsnr.: CEB 05					
Bauwerksname	Durchlass östlich von Garz					
BW-Nummer	524_21

Bauwerksart	Durchlass					
Material	Beton					
Breite [cm]	150					
Länge [cm]	1200					
Durchmesser [mm]	1500					
Überdeckung [cm]	20					
Stauhöhe [cm]						
Rückstau [ca. m nach oberhalb]						
Ökologische Durchgängigkeit	Fische					ja
Fischaufstiegsanlage						
Beschreibung	Kastendurchlass mit landwirtschaftlicher Überfahrt Durchgängigkeit gegeben durch Sediment in der Sohle Ufer ist unterbrochen					
Mangel / Baulicher Zustand	funktionstüchtig					
Maßnahmenvor-schlag	keine

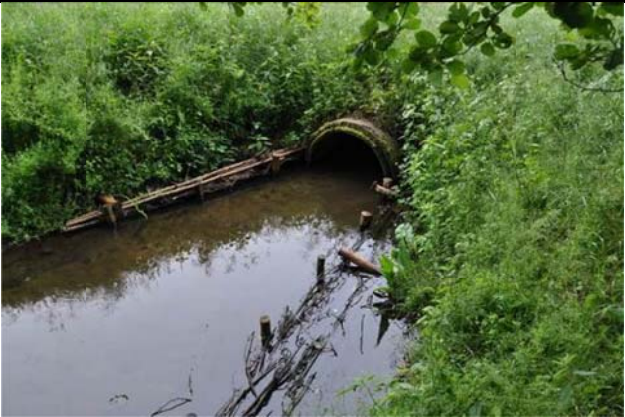
Bauwerksdokumentation	Gewässer : Cederbach Unter- und Mittel- lauf	Station H-Wert 5881124 R-Wert 3305965 von: 17+550 km bis: - km				Blatt 3
Gewässerbegehung	Abschnittsnr.: CEB 05					
Bauwerksname	Durchlass Waldspitzen					
BW-Nummer	524_24

Bauwerksart	Durchlass					
Material	Beton					
Breite [cm]	100					
Länge [cm]	900					
Durchmesser [mm]	1000					
Überdeckung [cm]	30					
Stauhöhe [cm]						
Rückstau [ca. m nach oberhalb]						
Ökologische Durchgängigkeit	Fische					ja
Fischaufstiegsanlage						
Beschreibung	Röhrdurchlass mit landwirtschaftlicher Überfahrt Sediment im Durchlass ausreichend für Fische und Wirbellose					
Mangel / Baulicher Zustand	funktionstüchtig					
Maßnahmenvorschlag	keine

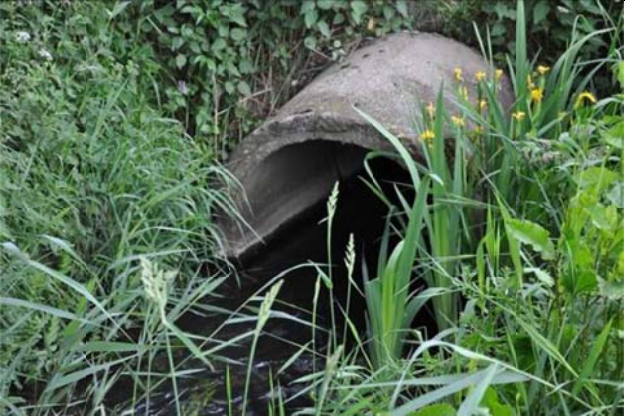
Bauwerksdokumentation	Gewässer : Cederbach Unter- und Mittel- lauf	Station H-Wert 5881737 R-Wert 3306263 von: 18+250 km bis: - km				Blatt 3
Gewässerbegehung	Abschnittsnr.: CEB 05					
Bauwerksname	Durchlass 18+200					
BW-Nummer	524_25

Bauwerksart	Durchlass					
Material	Beton					
Breite [cm]	80					
Länge [cm]	1000					
Durchmesser [mm]	800					
Überdeckung [cm]	30					
Stauhöhe [cm]						
Rückstau [ca. m nach oberhalb]						
Ökologische Durchgängigkeit	Fische	ja	Wasser- wirbellose	ja	Fischotter	ja
Fischaufstiegsanlage						
Beschreibung	Röhrdurchlass mit landwirtschaftlicher Überfahrt Sediment im Durchlass ausreichend für Fische und Wirbellose					
Mangel / Baulicher Zustand	funktionstüchtig					
Maßnahmenvor-schlag	keine

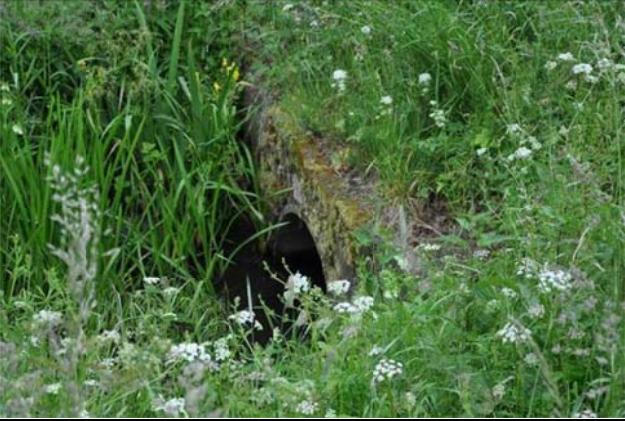
Bauwerksdokumentation	Gewässer : Cederbach Unter- und Mittel- lauf	Station H-Wert 5882132 R-Wert 3307695 von: 20+540 km bis: - km				Blatt 3
Gewässerbegehung	Abschnittsnr.: CEB 06					
Bauwerksname	Durchlass nördlich Lindenberg					
BW-Nummer	524_28

Bauwerksart	Durchlass					
Material	Beton					
Breite [cm]	300					
Länge [cm]	1500					
Durchmesser [mm]	800					
Überdeckung [cm]						
Stauhöhe [cm]						
Rückstau [ca. m nach oberhalb]						
Ökologische Durchgängigkeit	Fische					ja
Fischaufstiegsanlage						
Beschreibung	Rohrdurchlass mit landwirtschaftlicher Überfahrt Durchgängigkeit gegeben durch Sediment in der Sohle					
Mangel / Baulicher Zustand	funktionstüchtig					
Maßnahmenvorschlag	keine

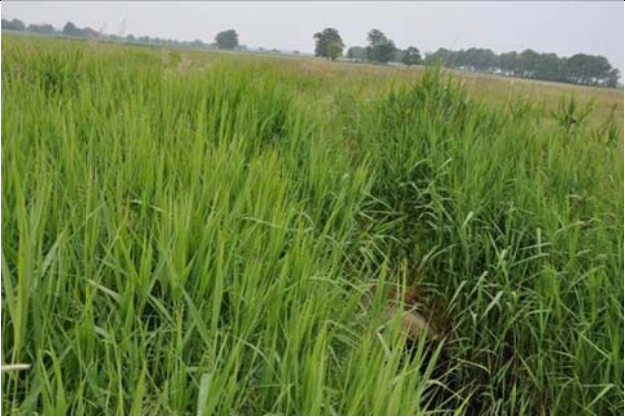
Bauwerksdokumentation	Gewässer : Cederbach Unter- und Mittel- lauf	Station H-Wert 5882191 R-Wert 3307989 von: 20+900 km bis: - km				Blatt 3
Gewässerbegehung	Abschnittsnr.: CEB 06					
Bauwerksname	Durchlass (20+900)					
BW-Nummer	524_29

Bauwerksart	Durchlass					
Material	Beton					
Breite [cm]	80					
Länge [cm]	1500					
Durchmesser [mm]	800					
Überdeckung [cm]	75					
Stauhöhe [cm]						
Rückstau [ca. m nach oberhalb]						
Ökologische Durchgängigkeit	Fische					ja
Fischaufstiegsanlage						
Beschreibung	Rohrdurchlass mit landwirtschaftlicher Überfahrt Durchgängigkeit gegeben durch Sediment in der Sohle					
Mangel / Baulicher Zustand	funktionstüchtig					
Maßnahmenvorschlag	keine

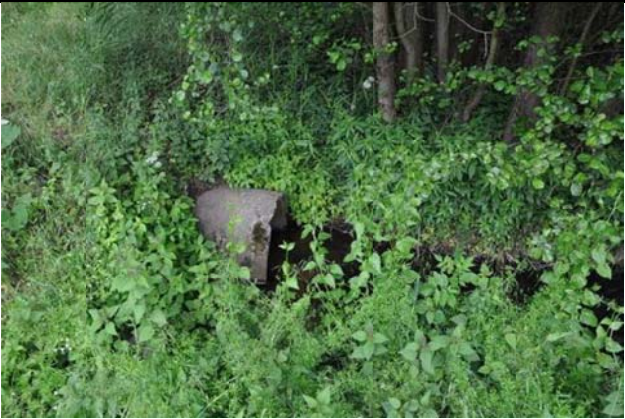
Bauwerksdokumentation	Gewässer : Cederbach Unter- und Mittel- lauf	Station H-Wert 5883220 R-Wert 3307912 von: 21+965 km bis: - km				Blatt 3
Gewässerbegehung	Abschnittsnr.: CEB 06					
Bauwerksname	Durchlass (21+900)					
BW-Nummer	524_30

Bauwerksart	Durchlass					
Material	Beton					
Breite [cm]	80					
Länge [cm]	1500					
Durchmesser [mm]	800					
Überdeckung [cm]	100					
Stauhöhe [cm]						
Rückstau [ca. m nach oberhalb]						
Ökologische Durchgängigkeit	Fische					ja
Fischaufstiegsanlage						
Beschreibung	Rohrdurchlass mit landwirtschaftlicher Überfahrt Durchgängigkeit gegeben durch Sediment in der Sohle					
Mangel / Baulicher Zustand	funktionstüchtig					
Maßnahmenvor-schlag	keine

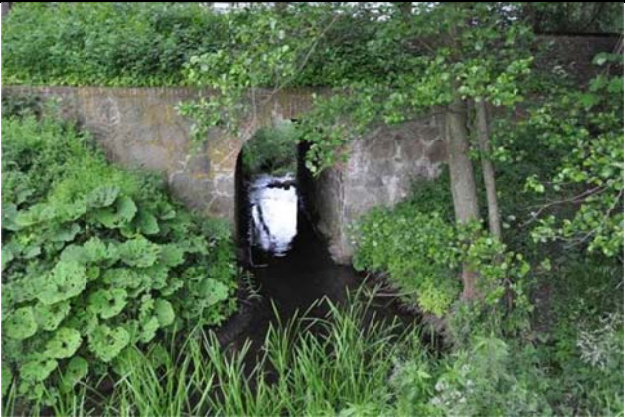
Bauwerksdokumentation	Gewässer : Cederbach Unter- und Mittel- lauf	Station H-Wert 5883446 R-Wert 3308215 von: 22+410 km bis: - km				Blatt 3
Gewässerbegehung	Abschnittsnr.: CEB 06					
Bauwerksname	Durchlass Kleinbahngleise 22+400					
BW-Nummer	524_31

Bauwerksart	Durchlass					
Material	Mauer, Steinsatz					
Breite [cm]	2500					
Länge [cm]	1500					
Durchmesser [mm]	1500					
Überdeckung [cm]	150					
Stauhöhe [cm]						
Rückstau [ca. m nach oberhalb]						
Ökologische Durchgängigkeit	Fische					ja
Fischaufstiegsanlage						
Beschreibung	Gewölbedurchlass unter alter Kleinbahn Strecke Ohne echte Sedimente , Durchgängigkeit jedoch gegeben					
Mangel / Baulicher Zustand	funktionstüchtig, sanierungsbedürftig					
Maßnahmenvorschlag	keine

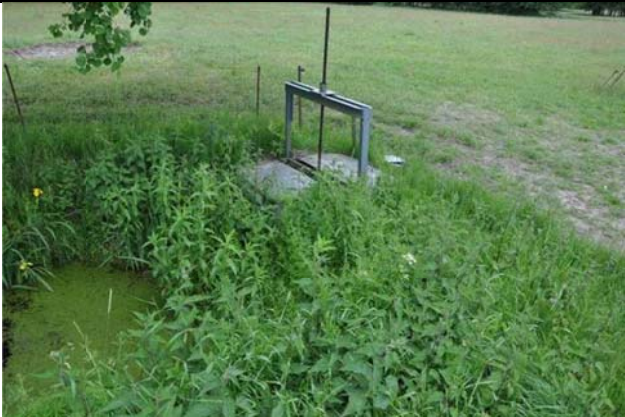
Bauwerksdokumentation	Gewässer : Cederbach Unter- und Mittel- lauf	Station H-Wert 5883509 R-Wert 3308581 von: 22+830 km bis: - km				Blatt 3
Gewässerbegehung	Abschnittsnr.: CEB 07					
Bauwerksname	Stau 22+800/ WBV ID: 745					
BW-Nummer	524_32

Bauwerksart	Stau, beweglich					
Material	Beton, Stahl, Holz- bohlen					
Breite [cm]	150					
Länge [cm]	1100					
Durchmesser [mm]	600					
Überdeckung [cm]	50					
Stauhöhe [cm]	50					
Rückstau [ca. m nach oberhalb]	200					
Ökologische Durchgängigkeit	Fische					nein
Fischaufstiegsanlage						
Beschreibung	(Spindel-)Stau mit Rohrdurchlass und landwirtschaftlicher Überfahrt					
Mangel / Baulicher Zustand	funktionstüchtig, sanierungsbedürftig					
Maßnahmenvor-schlag	Umbau zu einer Brücke mit Rampe, Stau entfernen

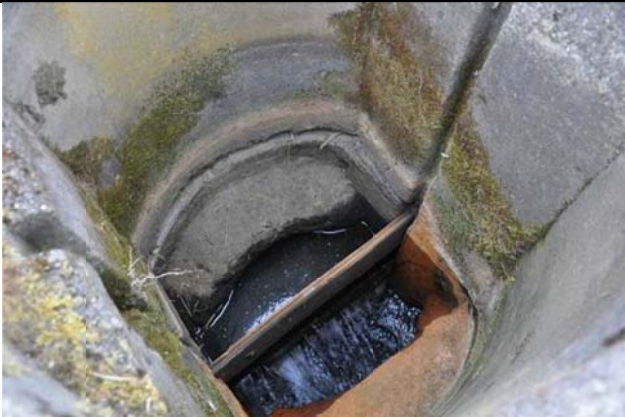
Bauwerksdokumentation Gewässerbegehung	Gewässer :Cederbach Oberlauf Abschnittsnr.: CEB 08	Station H-Wert 5884108 R-Wert 3308747 von: 23+650 km bis: - km				Blatt 3
Bauwerksname	Stau 23+650/ WBV ID: 748					
BW-Nummer	525_01

Bauwerksart	Stau, beweglich					
Material	Beton, Holz					
Breite [cm]	60					
Länge [cm]	500					
Durchmesser [mm]	600					
Überdeckung [cm]	50					
Stauhöhe [cm]	30					
Rückstau [ca. m nach oberhalb]						
Ökologische Durchgängigkeit	Fische					
Fischaufstiegsanlage						
Beschreibung	Rohrdurchlass überstaut Bohlenstau mit Rohrdurchlass und landwirtschaftlicher Überfahrt Nicht durchgängig für Fische und Wirbellose durch hohen Absturz innerhalb des Staus					
Mangel / Baulicher Zustand	nicht funktionstüchtig, sanierungsbedürftig					
Maßnahmenvorschlag	Rückbau und ggf. Brücke als Ersatz

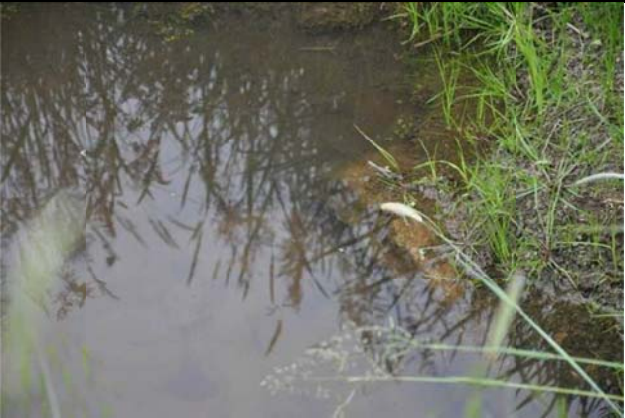
Bauwerksdokumentation Gewässerbegehung	Gewässer : Cederbach Oberlauf Abschnittsnr.: CEB 08	Station H-Wert 5884142 R-Wert 3308739 von: 25+700 km bis: - km				Blatt 3
Bauwerksname	Durchlass 25+700					
BW-Nummer	525_02

Bauwerksart	Durchlass					
Material	Beton					
Breite [cm]	60					
Länge [cm]	1100					
Durchmesser [mm]	600					
Überdeckung [cm]	50					
Stauhöhe [cm]						
Rückstau [ca. m nach oberhalb]						
Ökologische Durchgängigkeit	Fische					
Fischaufstiegsanlage						
Beschreibung	Rohrdurchlass stark überstaut (15cm) mit landwirtschaftlicher Überfahrt					
Mangel / Baulicher Zustand	funktionstüchtig					
Maßnahmenvorschlag	keine

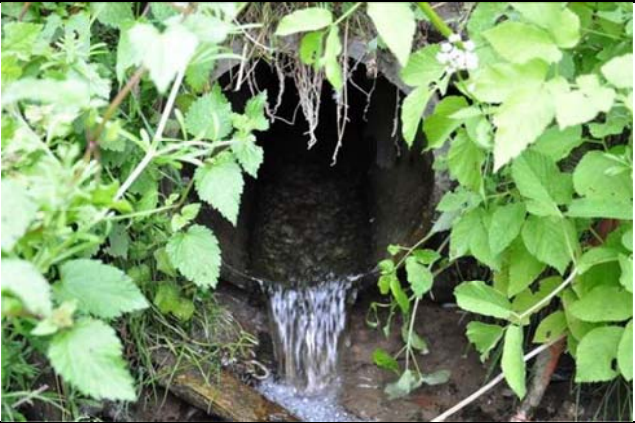
Bauwerksdokumentation	Gewässer : Cederbach Oberlauf		Station H-Wert 5885005 R-Wert 3308988 von: 24+760 km		Blatt 3	
Gewässerbegehung	Abschnittsnr.: CEB 08		bis: - km			
Bauwerksname	Durchlass Randlage Groß Woltersdorf					
BW-Nummer	525_04

Bauwerksart	Kleiner Absturz					
Material	Beton					
Breite [cm]	40					
Länge [cm]	500					
Durchmesser [mm]	400					
Überdeckung [cm]	30					
Stauhöhe [cm]						
Rückstau [ca. m nach oberhalb]						
Ökologische Durchgängigkeit	Fische					
Fischaufstiegsanlage						
Beschreibung	Rohrdurchlass mit landwirtschaftlicher Überfahrt, parallel zur Straße und Feld Kein Sediment im Durchlass vorhanden und damit nicht durchgängig Kleiner Absturz am Rohrende					
Mangel / Baulicher Zustand	funktionstüchtig					
Maßnahmenvorschlag	keine

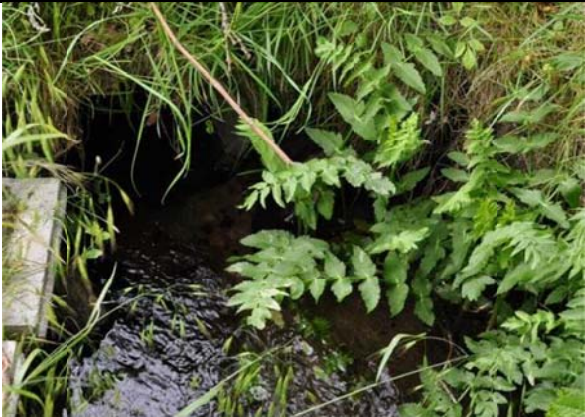
Bauwerksdokumentation Gewässerbegehung	Gewässer : Cederbach Oberlauf Abschnittsnr.: CEB 08	Station H-Wert 5885003 R-Wert 3309033 von: 24+810 km bis: - km	Blatt 3			
Bauwerksname	Durchlass Groß Woltersdorf					
BW-Nummer	525_05

Bauwerksart	Durchlass					
Material	Beton					
Breite [cm]	30					
Länge [cm]	800					
Durchmesser [mm]	300					
Überdeckung [cm]	30					
Stauhöhe [cm]						
Rückstau [ca. m nach oberhalb]						
Ökologische Durchgängigkeit	Fische					ja
Fischaufstiegsanlage						
Beschreibung	Rohrdurchlass unter befestigter Straße; an dieser Stelle nicht durchgängig für den Fischarter, da der Durchlass aus einem abgeäunten privaten Grundstück führt; Ortslage					
Mangel / Baulicher Zustand	funktionstüchtig					
Maßnahmenvorschlag	keine

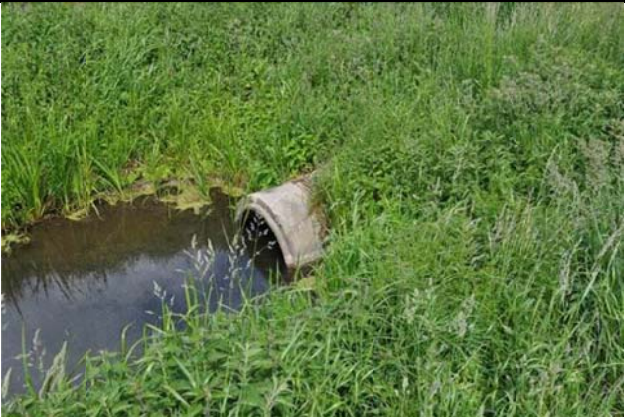
Bauwerksdokumentation	Gewässer :Schrepkowgraben Mittel- und Oberlauf	Station H-Wert 5874157 R-Wert 3300547 von: 00+310 km bis: - km				Blatt 3
Gewässerbegehung	Abschnittsnr.: SKG 01					
Bauwerksname	Durchlass zwischen Cederbach und K7007					
BW-Nummer	1408_02

Bauwerksart	Durchlass					
Material	Beton					
Breite [cm]	80					
Länge [cm]	2000					
Durchmesser [mm]	800					
Überdeckung [cm]	150					
Stauhöhe [cm]						
Rückstau [ca. m nach oberhalb]						
Ökologische Durchgängigkeit	Fische					ja
Fischaufstiegsanlage						
Beschreibung	Rohrdurchlass unter landwirtschaftlicher Überfahrt, zu 2/3 überstaut					
Mangel / Baulicher Zustand	funktionstüchtig					
Maßnahmenvorschlag	keine

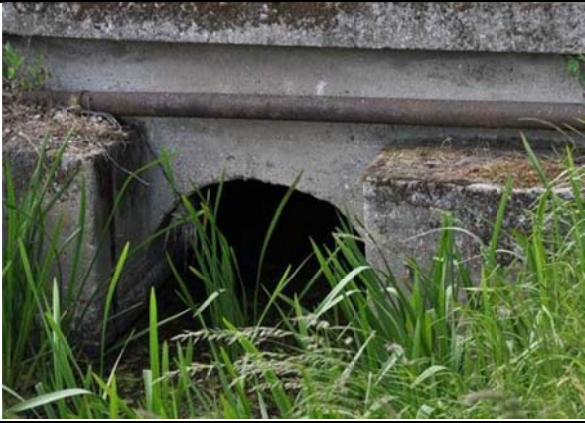
Bauwerksdokumentation	Gewässer :Schrepkowgraben Mittel- und Oberlauf	Station H-Wert 5874143 R-Wert 3300576 von: 00+340 km bis: - km				Blatt 3
Gewässerbegehung	Abschnittsnr.: SKG 01					
Bauwerksname	Durchlass K7007					
BW-Nummer	1408_03

Bauwerksart	Durchlass					
Material	Beton					
Breite [cm]	100					
Länge [cm]	1500					
Durchmesser [mm]	1000					
Überdeckung [cm]	50					
Stauhöhe [cm]						
Rückstau [ca. m nach oberhalb]						
Ökologische Durchgängigkeit	Fische					ja
Fischaufstiegsanlage						
Beschreibung	Rohrdurchlass mit Straße als Überfahrt; für Fischotter nicht überquerbar, da die Straße stark befahren ist					
Mangel / Baulicher Zustand	funktionstüchtig					
Maßnahmenvorschlag	Fischottersteig nachrüsten

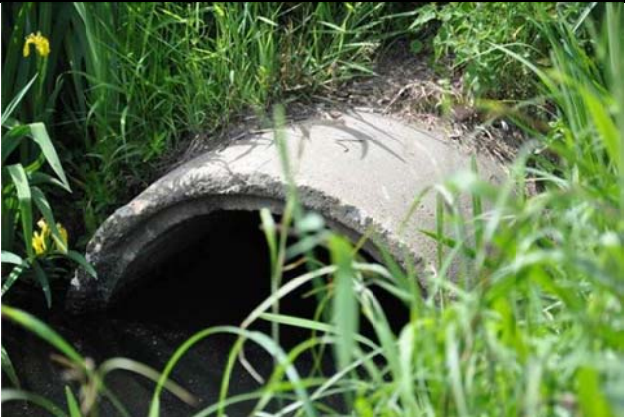
Bauwerksdokumentation	Gewässer :Schrepkowgraben Mittel- und Oberlauf	Station H-Wert 5874012 R-Wert 3300685 von: 00+520 km bis: - km				Blatt 3
Gewässerbegehung	Abschnittsnr.: SKG 01					
Bauwerksname	Durchlass bei K7007					
BW-Nummer	1408_04

Bauwerksart	Durchlass					
Material	Beton					
Breite [cm]	80					
Länge [cm]	1200					
Durchmesser [mm]	800					
Überdeckung [cm]	40					
Stauhöhe [cm]						
Rückstau [ca. m nach oberhalb]						
Ökologische Durchgängigkeit	Fische					ja
Fischaufstiegsanlage						
Beschreibung	Rohrdurchlass mit landwirtschaftlicher Überfahrt					
Mangel / Baulicher Zustand	funktionstüchtig					
Maßnahmenvorschlag	ggf. Rückbau und wenn notwendig Furt zur Querung einrichten (Graben nicht tief)

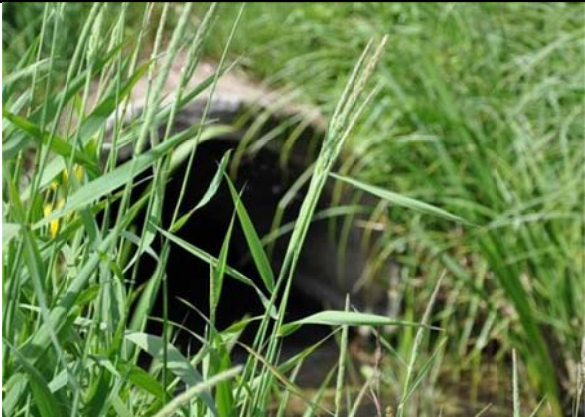
Bauwerksdokumentation	Gewässer :Schrepkowgraben Mittel- und Oberlauf	Station H-Wert 5873550 R-Wert 3301103 von: 01+140 km bis: - km				Blatt 3
Gewässerbegehung	Abschnittsnr.: SKG 01					
Bauwerksname	Durchlass 12+00					
BW-Nummer	1408_05

Bauwerksart	Durchlass					
Material	Beton					
Breite [cm]	60					
Länge [cm]	900					
Durchmesser [mm]	600					
Überdeckung [cm]	20-30					
Stauhöhe [cm]						
Rückstau [ca. m nach oberhalb]						
Ökologische Durchgängigkeit	Fische					ja
Fischaufstiegsanlage						
Beschreibung	Rohrdurchlass mit landwirtschaftlicher Überfahrt					
Mangel / Baulicher Zustand	funktionstüchtig					
Maßnahmenvorschlag	keine

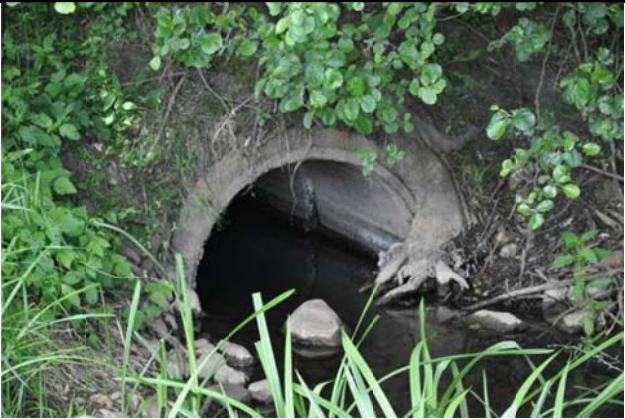
Bauwerksdokumentation	Gewässer :Schrepkowgraben Mittel- und Oberlauf	Station H-Wert 5873486 R-Wert 3301442 von: 01+510 km bis: - km		Blatt 3		
Gewässerbegehung	Abschnittsnr.: SKG 01					
Bauwerksname	Durchlass oberhalb Bauwerk 614					
BW-Nummer	1408_06

Bauwerksart	Durchlass					
Material	Beton					
Breite [cm]	60					
Länge [cm]	1500					
Durchmesser [mm]	600					
Überdeckung [cm]	40					
Stauhöhe [cm]						
Rückstau [ca. m nach oberhalb]						
Ökologische Durchgängigkeit	Fische					ja
Fischaufstiegsanlage						
Beschreibung	Rohrdurchlass mit landwirtschaftlicher Überfahrt					
Mangel / Baulicher Zustand	funktionstüchtig					
Maßnahmenvorschlag	keine

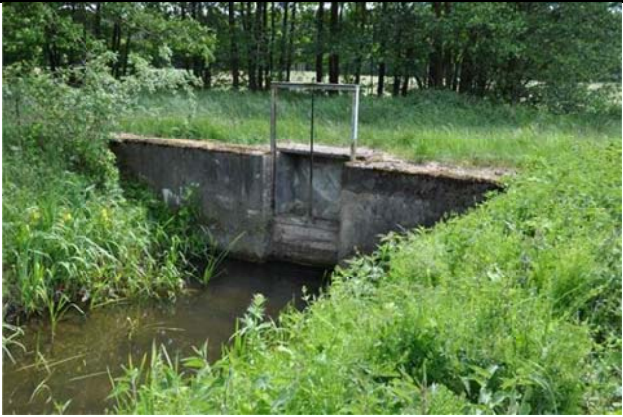
Bauwerksdokumentation	Gewässer :Schrepkowgraben Mittel- und Oberlauf	Station H-Wert 5873514 R-Wert 3301457 von: 01+540 km bis: - km				Blatt 3
Gewässerbegehung	Abschnittsnr.: SKG 01					
Bauwerksname	Stau 01+500/ WBV ID: 614					
BW-Nummer	1408_07

Bauwerksart	Stau, beweglich					
Material	Stahl, Beton, Holz					
Breite [cm]	80-100					
Länge [cm]	900					
Durchmesser [mm]	800-1000					
Überdeckung [cm]	50					
Stauhöhe [cm]	30					
Rückstau [ca. m nach oberhalb]	komplett					
Ökologische Durchgängigkeit	Fische					
Fischaufstiegsanlage						
Beschreibung	Rohrdurchlass/Stau mit landwirtschaftlicher Überfahrt Nicht durchgängig für Fische und Wirbellose					
Mangel / Baulicher Zustand	funktionstüchtig					
Maßnahmenvorschlag	Aufgabe der Staubewirtschaftung

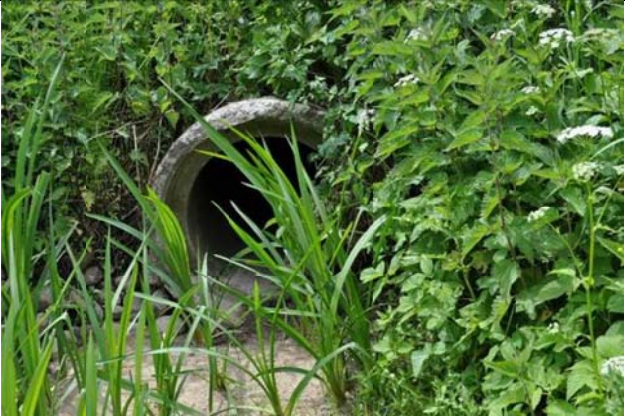
Bauwerksdokumentation	Gewässer :Schrepkowgraben Unterlauf	Station H-Wert 5874245 R-Wert 3302554 von: 03+360 km bis: - km				Blatt 3
Gewässerbegehung	Abschnittsnr.: SKG 02					
Bauwerksname	Durchlass zu neuem Verlauf					
BW-Nummer	1409_04

Bauwerksart	Durchlass					
Material	Beton					
Breite [cm]	60					
Länge [cm]	900					
Durchmesser [mm]	600					
Überdeckung [cm]	40					
Stauhöhe [cm]						
Rückstau [ca. m nach oberhalb]						
Ökologische Durchgängigkeit	Fische					nein
Fischaufstiegsanlage						
Beschreibung	Rohrdurchlass zu neuem Gewässerverlauf mit landwirtschaftlicher Überfahrt Graben ist trocken					
Mangel / Baulicher Zustand	funktionstüchtig					
Maßnahmenvorschlag	keine

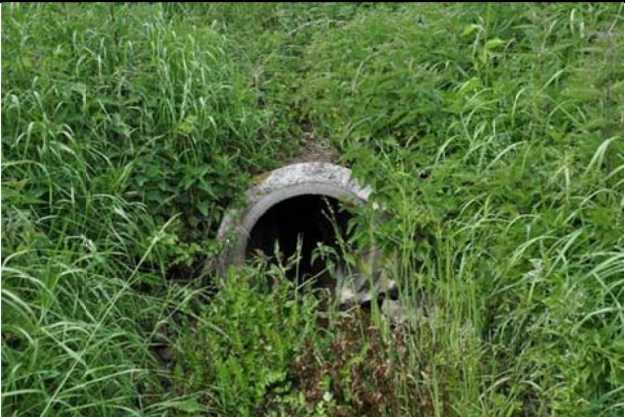
Bauwerksdokumentation	Gewässer :Schrepkowgraben Unterlauf	Station H-Wert 5874334 R-Wert 3302831 von: 03+725 km bis: - km				Blatt 3
Gewässerbegehung	Abschnittsnr.: SKG 02					
Bauwerksname	Durchlass 03+750					
BW-Nummer	1409_06

Bauwerksart	Durchlass					
Material	Beton					
Breite [cm]	60					
Länge [cm]	900					
Durchmesser [mm]	600mm					
Überdeckung [cm]	70					
Stauhöhe [cm]						
Rückstau [ca. m nach oberhalb]						
Ökologische Durchgängigkeit	Fische					nein
Fischaufstiegsanlage						
Beschreibung	Röhrdurchlass mit landwirtschaftlicher Überfahrt Sediment im Durchlass nicht ausreichend für Fische und Wirbellose					
Mangel / Baulicher Zustand	funktionstüchtig					
Maßnahmenvorschlag	ggf. Rückbau

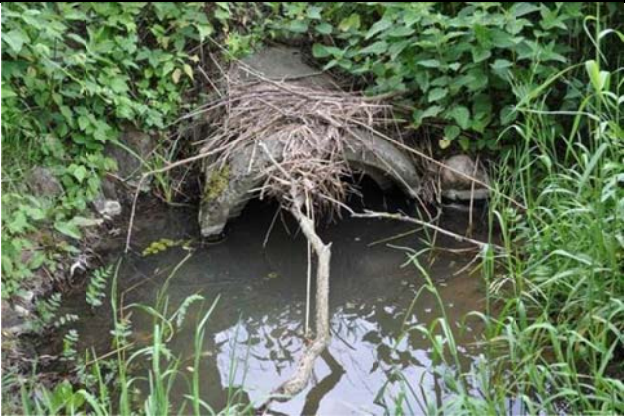
Bauwerksdokumentation Gewässerbegehung	Gewässer :Schrepkowgraben Unterlauf Abschnittsnr.: SKG 02	Station H-Wert 5874263 R-Wert 3303298 von: 04+200 km bis: - km				Blatt 3
Bauwerksname	Durchlass Erlengalerie					
BW-Nummer	1409_07

Bauwerksart	Durchlass					
Material	Beton					
Breite [cm]	60					
Länge [cm]	900					
Durchmesser [mm]	600					
Überdeckung [cm]	100					
Stauhöhe [cm]						
Rückstau [ca. m nach oberhalb]						
Ökologische Durchgängigkeit	Fische					ja
Fischaufstiegsanlage						
Beschreibung	Rohrdurchlass mit landwirtschaftlicher Überfahrt Ausreichend Sediment im Durchlass für Fische und Wirbellose					
Mangel / Baulicher Zustand	funktionstüchtig					
Maßnahmenvorschlag	keine

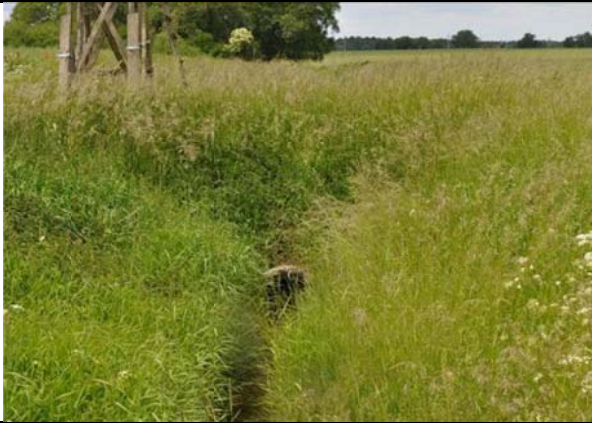
Bauwerksdokumentation Gewässerbegehung	Gewässer :Schrepkowgraben Unterlauf Abschnittsnr.: SKG 02	Station H-Wert 5874402 R-Wert 3303827 von: 04+810 km bis: - km				Blatt 3
Bauwerksname	Durchlass 04+800					
BW-Nummer	1409_08

Bauwerksart	Durchlass					
Material	Beton					
Breite [cm]	60					
Länge [cm]	1000					
Durchmesser [mm]	600					
Überdeckung [cm]	40					
Stauhöhe [cm]						
Rückstau [ca. m nach oberhalb]						
Ökologische Durchgängigkeit	Fische					nein
Fischaufstiegsanlage						
Beschreibung	Röhrdurchlass mit unbefestigter Straße Sediment im Durchlass nicht ausreichend für Fische und Wirbellose					
Mangel / Baulicher Zustand	funktionstüchtig					
Maßnahmenvorschlag	ggf. Rückbau

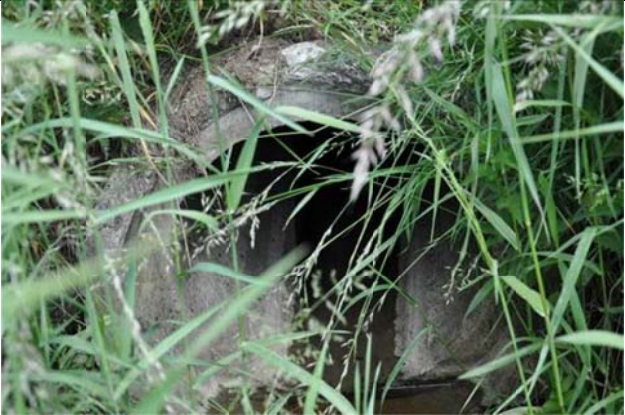
Bauwerksdokumentation Gewässerbegehung	Gewässer :Schrepkowgraben Unterlauf Abschnittsnr.: SKG 02	Station H-Wert 5874270 R-Wert 3303962 von: 05+000 km bis: - km				Blatt 3
Bauwerksname	Durchlass 05+000					
BW-Nummer	1409_09

Bauwerksart	Durchlass					
Material	Beton					
Breite [cm]	60					
Länge [cm]	2000					
Durchmesser [mm]	600					
Überdeckung [cm]	40					
Stauhöhe [cm]						
Rückstau [ca. m nach oberhalb]						
Ökologische Durchgängigkeit	Fische	nein	Wasserwirbellose	nein	Fischarten	ja
Fischaufstiegsanlage						
Beschreibung	Röhrdurchlass mit landwirtschaftlicher Überfahrt Sediment im Durchlass nicht ausreichend für Fische und Wirbellose					
Mangel / Baulicher Zustand	funktionstüchtig					
Maßnahmenvorschlag	ggf. Rückbau

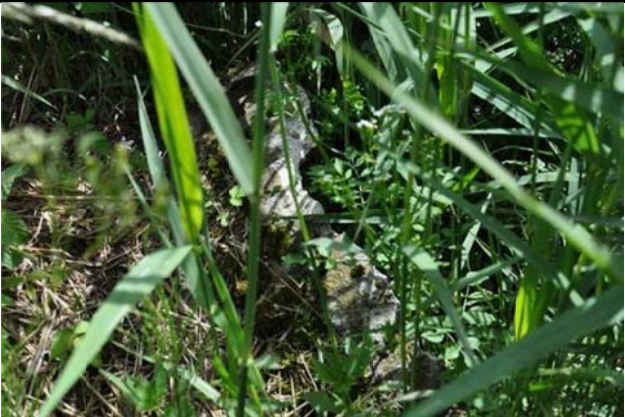
Bauwerksdokumentation Gewässerbegehung	Gewässer :Schrepkowgraben Unterlauf Abschnittsnr.: SKG 02	Station H-Wert 5873736 R-Wert 3304062 von: 05+550 km bis: - km				Blatt 3
Bauwerksname	Durchlass 05+500					
BW-Nummer	1409_10

Bauwerksart	Durchlass					
Material	Beton					
Breite [cm]	60					
Länge [cm]	2200					
Durchmesser [mm]	600					
Überdeckung [cm]	50					
Stauhöhe [cm]						
Rückstau [ca. m nach oberhalb]						
Ökologische Durchgängigkeit	Fische					
Fischaufstiegsanlage						
Beschreibung	Röhrdurchlass mit landwirtschaftlicher Überfahrt Sediment im Durchlass nicht ausreichend für Fische und Wirbellose					
Mangel / Baulicher Zustand	funktionstüchtig					
Maßnahmenvorschlag	ggf. Rückbau

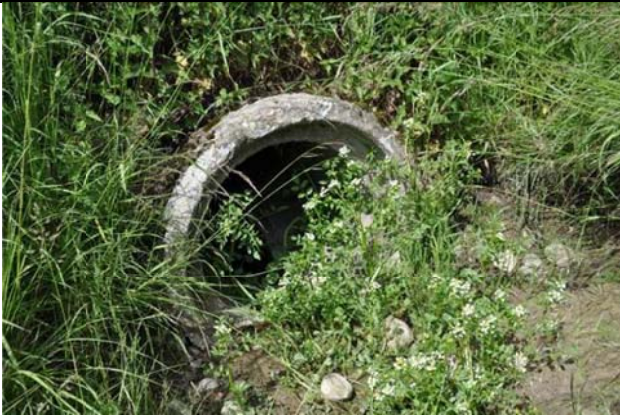
Bauwerksdokumentation Gewässerbegehung	Gewässer :Schrepkowgraben Unterlauf Abschnittsnr.: SKG 02	Station H-Wert 5873578 R-Wert 3304233 von: 05+850 km bis: - km				Blatt 3
Bauwerksname	Durchlass 05+850					
BW-Nummer	1409_11

Bauwerksart	Durchlass					
Material	Beton					
Breite [cm]	60					
Länge [cm]	900					
Durchmesser [mm]	600					
Überdeckung [cm]	40					
Stauhöhe [cm]						
Rückstau [ca. m nach oberhalb]						
Ökologische Durchgängigkeit	Fische					
Fischaufstiegsanlage						
Beschreibung	Röhrdurchlass mit landwirtschaftlicher Überfahrt Sediment im Durchlass nicht ausreichend für Fische und Wirbellose					
Mangel / Baulicher Zustand	funktionstüchtig					
Maßnahmenvorschlag	ggf. Rückbau

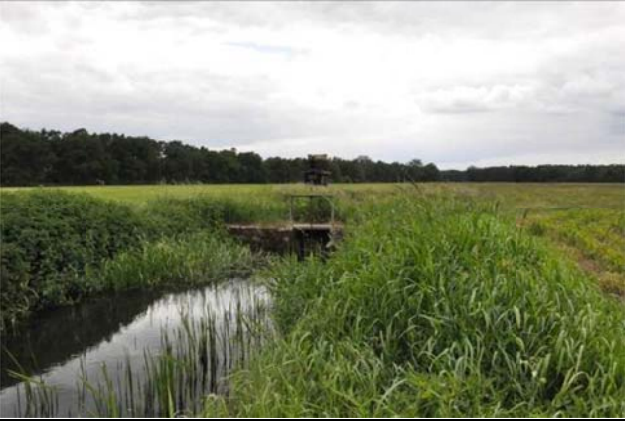
Bauwerksdokumentation Gewässerbegehung	Gewässer :Prignitzer Landwehrgaben Abschnittsnr.: PLG 01	Station H-Wert 5875302 R-Wert 3301486 von: 00+810 km bis: - km				Blatt 3
Bauwerksname	Stau 00+800/ WBV ID: 599					
BW-Nummer	1013_03

Bauwerksart	Stau, beweglich					
Material	Beton, Holz, Stahl					
Breite [cm]	100					
Länge [cm]	1000					
Durchmesser [mm]	100					
Überdeckung [cm]	80					
Stauhöhe [cm]	100					
Rückstau [ca. m nach oberhalb]	>100m					
Ökologische Durchgängigkeit	Fische					nein
Fischaufstiegsanlage						
Beschreibung	(Spindel-)Stau mit landwirtschaftlicher Überfahrt					
Mangel / Baulicher Zustand	funktionstüchtig					
Maßnahmenvorschlag	Stauhaltung aufgeben

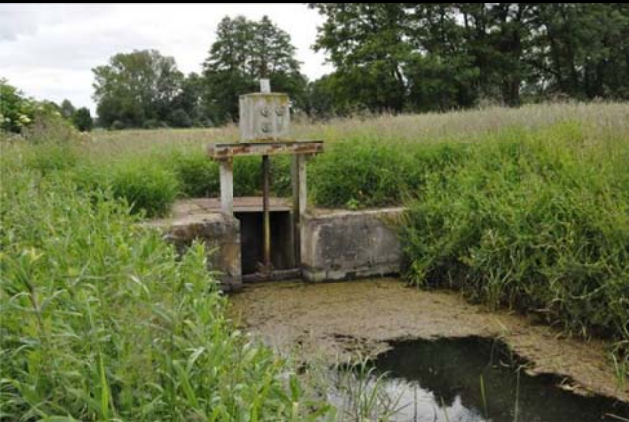
Bauwerks-dokumentation	Gewässer :Prignitzer Landwehrgaben	Station H-Wert 5877336 R-Wert 3302016 von: 03+500 km bis: - km		Lfd. Nr. im OWK : (InterneFPB ID)		
Gewässerbegehung	Abschnittsnr.: PLG 02			Blatt 3. ...		
Bauwerksname	Stau 03+500/ WBV ID: 601					
BW-Nummer	1013_10

Bauwerksart	Stau, beweglich					
Material	Beton, Stahl, Holz					
Breite [cm]	60					
Länge [cm]	900					
Durchmesser [mm]	600					
Überdeckung [cm]	40					
Stauhöhe [cm]	50					
Rückstau [ca. m nach oberhalb]	>100m					
Ökologische Durchgängigkeit	Fische	nein	Wasser-wirbellose	nein	Fischotter	ja
Fischaufstiegsanlage						
Beschreibung	Stau mit Rohrdurchlass und landwirtschaftliche Überfahrt					
Mangel / Baulicher Zustand	funktionstüchtig, sanierungsbedürftig					
Maßnahmenvor-schlag	Staubewirtschaftung aufgeben

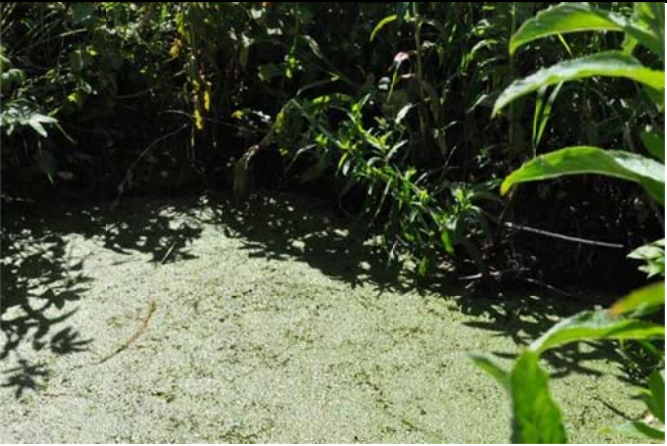
Bauwerks-dokumentation Gewässerbegehung	Gewässer :Prignitzer Landwehrgaben Abschnittsnr.: PLG 03	Station H-Wert 5877798 R-Wert 3301957 von: 04+160 km bis: - km	Blatt 3			
Bauwerksname	Durchlass am Stau 04+150/ WBV ID: 602					
BW-Nummer	1013_13

Bauwerksart	Durchlass					
Material	Beton					
Breite [cm]						
Länge [cm]	900					
Durchmesser [mm]	800					
Überdeckung [cm]	40					
Stauhöhe [cm]						
Rückstau [ca. m nach oberhalb]						
Ökologische Durchgängigkeit	Fische	ja	Wasser-wirbellose	ja	Fischotter	ja
Fischaufstiegsanlage						
Beschreibung	Durchlass unter landwirtschaftlicher Überfahrt, Durchlass stark überstaut, Durchlassart nicht erkennbar					
Mangel / Baulicher Zustand	funktionstüchtig					
Maßnahmenvor-schlag	keine

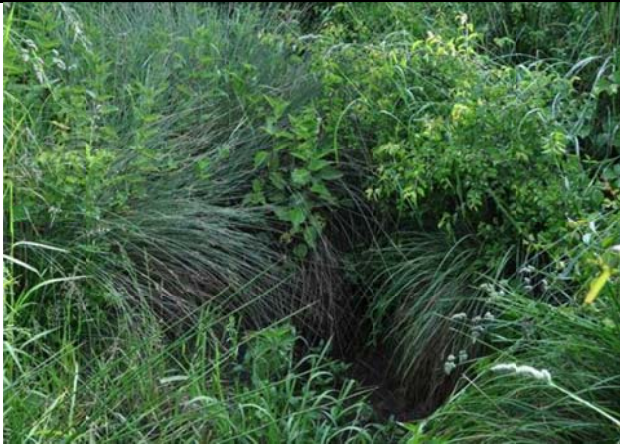
Bauwerks-dokumentation Gewässerbegehung	Gewässer :Prignitzer Landwehrgaben Abschnittsnr.: PLG 03	Station H-Wert 5878629 R-Wert 3303948 von: 07+180 km bis: - km	Blatt 3		
Bauwerksname	Durchlass 07+200				
BW-Nummer	1013_19

Bauwerksart	Durchlass				
Material	Beton				
Breite [cm]					
Länge [cm]	300-600				
Durchmesser [mm]					
Überdeckung [cm]					
Stauhöhe [cm]					
Rückstau [ca. m nach oberhalb]					
Ökologische Durchgängigkeit	Fische		Wasser-wirbellose	Fischotter	ja
Fischaufstiegsanlage					
Beschreibung	Rohrdurchlass unter landwirtschaftlicher Überfahrt, links und rechts der Überfahrt starker Heckenwuchs, Abmaßung und Durchgängigkeit nicht einschätzbar				
Mangel / Baulicher Zustand	funktionstüchtig				
Maßnahmenvorschlag	keine

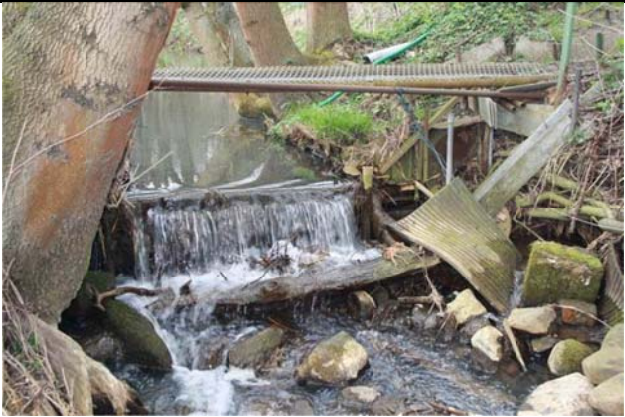
Bauwerksdokumentation	Gewässer : Wellgraben	Station H-Wert 5875604 R-Wert 3302131 von: 00+200 km bis: - km		Blatt 3		
Gewässerbegehung	Abschnittsnr.: WEL 01					
Bauwerksname	Durchlass 00+200					
BW-Nummer	1407_02

Bauwerksart	Absturz, hoch					
Material	Holz, Stein, Beton					
Breite [cm]	200					
Länge [cm]	30					
Durchmesser [mm]						
Überdeckung [cm]						
Stauhöhe [cm]	30cm					
Rückstau [ca. m nach oberhalb]	50					
Ökologische Durchgängigkeit	Fische					nein
Fischaufstiegsanlage						
Beschreibung	Wildes Staubauwerk aus verschiedenen Materialien durchgängig für Makrozoobenthos, für Fische nicht überwindbar					
Mangel / Baulicher Zustand	Zustand schwer einzuschätzen, „wildes“Bauwerk					
Maßnahmenvorschlag	Absturz entfernen; durch mehr Sohlschnellen oder Totholzrechen ersetzen

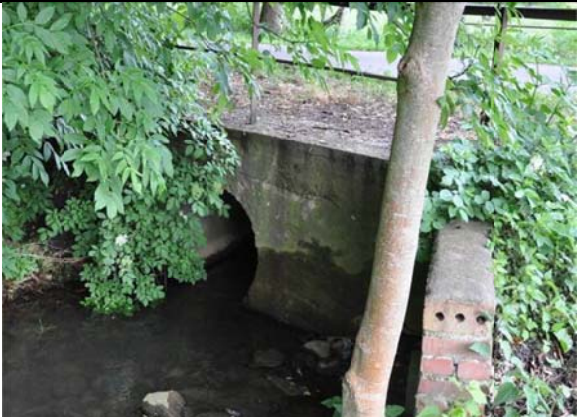
Bauwerksdokumentation	Gewässer : Wellgraben	Station H-Wert 5875888 R-Wert 3302306 von: 00+560 km bis: - km		Blatt 3		
Gewässerbegehung	Abschnittsnr.: WEL 01					
Bauwerksname	Durchlass 00+550					
BW-Nummer	1407_04

Bauwerksart	Durchlass					
Material	Beton					
Breite [cm]	5000					
Länge [cm]	12000					
Durchmesser [mm]	1000					
Überdeckung [cm]	50					
Stauhöhe [cm]						
Rückstau [ca. m nach oberhalb]						
Ökologische Durchgängigkeit	Fische					ja
Fischaufstiegsanlage						
Beschreibung	Röhrdurchlass unter Straße, Sediment vorhanden Steinschüttung unterhalb als Sicherung					
Mangel / Baulicher Zustand	funktionstüchtig					
Maßnahmenvorschlag	keine

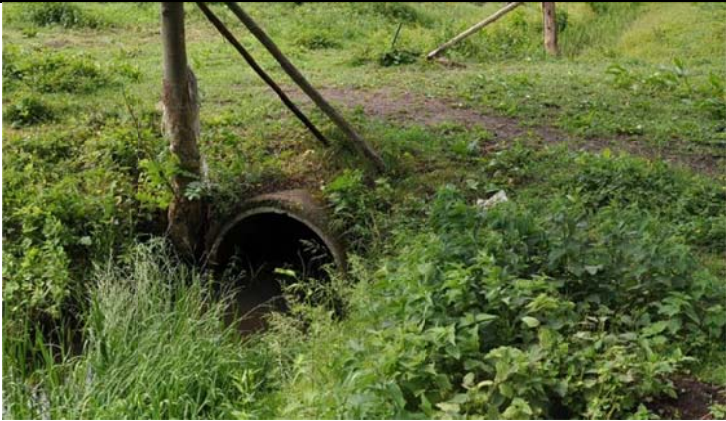
Bauwerksdokumentation	Gewässer : Wellgraben	Station H-Wert 5876078 R-Wert 3302369 von: 00+770 km bis: - km		Blatt 3		
Gewässerbegehung	Abschnittsnr.: WEL 01					
Bauwerksname	Durchlass 00+800					
BW-Nummer	1407_05

Bauwerksart	Durchlass					
Material	Beton					
Breite [cm]	100					
Länge [cm]	12000					
Durchmesser [mm]	1000					
Überdeckung [cm]	50					
Stauhöhe [cm]						
Rückstau [ca. m nach oberhalb]						
Ökologische Durchgängigkeit	Fische					ja
Fischaufstiegsanlage						
Beschreibung	Rohrdurchlass unter landwirtschaftlicher Überfahrt, Sediment vorhanden					
Mangel / Baulicher Zustand	funktionstüchtig					
Maßnahmenvorschlag	keine

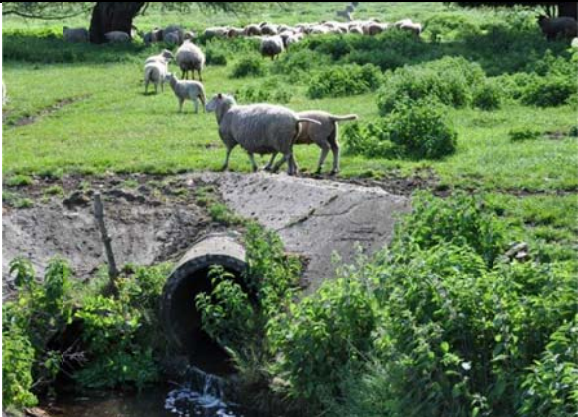
Bauwerksdokumentation	Gewässer : Wellgraben	Station H-Wert 5876347 R-Wert 3302646 von: 01+160 km bis: 01+480 km				Blatt 3
Gewässerbegehung	Abschnittsnr.: WEL 01					
Bauwerksname	Verrohrung Schafweide					
BW-Nummer	1407_07

Bauwerksart	Verrohrung					
Material	Beton					
Breite [cm]	80					
Länge [cm]	ca. 27800					
Durchmesser [mm]	800					
Überdeckung [cm]	10-30					
Stauhöhe [cm]						
Rückstau [ca. m nach oberhalb]						
Ökologische Durchgängigkeit	Fische					nein
Fischaufstiegsanlage						
Beschreibung	Verrohrung unter einer Weide, Straße Einlassbauwerk vor Ortsstraße Kletzke; Sichtschacht ca. 10m unterhalb Auslass mit kleinem Absturz; befestigtes Tosbecken wird als Viehtränke genutzt mehrere Schächte auf der Viehweide ca. alle 100m					
Mangel / Baulicher Zustand	funktionstüchtig, sanierungsbedürftig					
Maßnahmenvorschlag	ggf. Rückbau

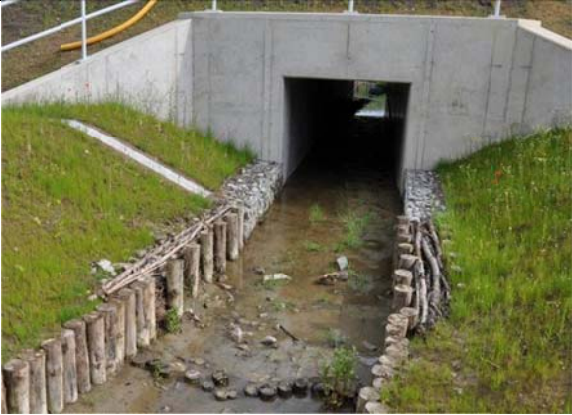
Bauwerksdokumentation	Gewässer : Wellgraben	Station H-Wert 5876400 R-Wert 3303092 von: 01+640 km bis: - km		Blatt 3		
Gewässerbegehung	Abschnittsnr.: WEL 01					
Bauwerksname	Durchlass B5					
BW-Nummer	1407_08

Bauwerksart	Durchlass					
Material	Beton					
Breite [cm]	1000					
Länge [cm]	3000					
Durchmesser [mm]	1500					
Überdeckung [cm]	200					
Stauhöhe [cm]						
Rückstau [ca. m nach oberhalb]						
Ökologische Durchgängigkeit	Fische					ja
Fischaufstiegsanlage						
Beschreibung	breiter Straßendurchlass (Kastenprofil) mit Sedimenten; Ufer unterbrochen Einläufe mit Faschinen und Grabione gesichert Pfahlreihen stauen Sediment					
Mangel / Baulicher Zustand	funktionstüchtig					
Maßnahmenvorschlag	keine

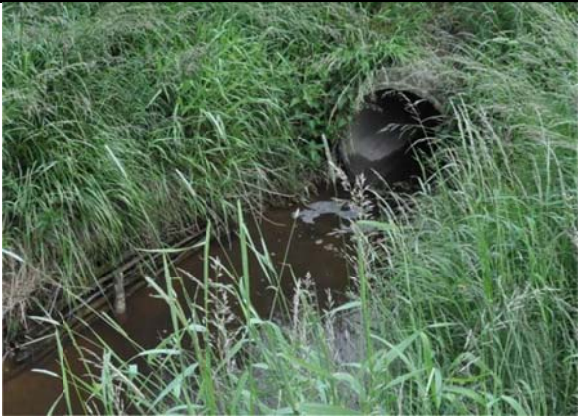
Bauwerksdokumentation	Gewässer : Wellgraben	Station H-Wert 5876554 R-Wert 3303195 von: 01+840 km bis: - km				Blatt 3
Gewässerbegehung	Abschnittsnr.: WEL 01					
Bauwerksname	Durchlass 01+800					
BW-Nummer	1407_09

Bauwerksart	Durchlass					
Material	Beton					
Breite [cm]	3000					
Länge [cm]	1200					
Durchmesser [mm]	800					
Überdeckung [cm]	50					
Stauhöhe [cm]						
Rückstau [ca. m nach oberhalb]						
Ökologische Durchgängigkeit	Fische					ja
Fischaufstiegsanlage						
Beschreibung	Rohrdurchlass mit landwirtschaftlicher Überfahrt ohne Sediment (Makrozoobenthos im Rohr vorhanden zwischen Schilfteilen und losem Sand)					
Mangel / Baulicher Zustand	funktionstüchtig					
Maßnahmenvorschlag	ggf. durch Brückenbauwerk ersetzen

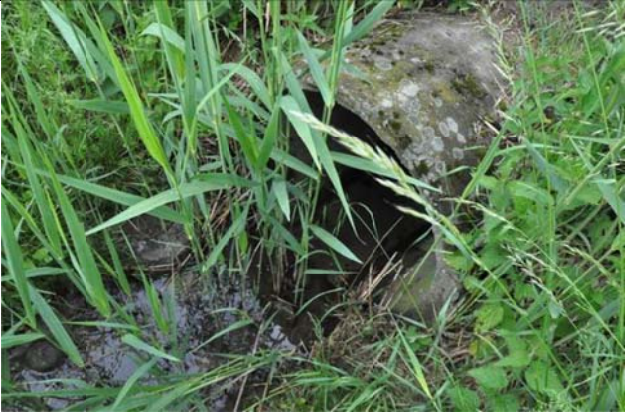
Bauwerksdokumentation Gewässerbegehung	Gewässer : Wellgraben Abschnittsnr.: WEL 01	Station H-Wert 5877156 R-Wert 3303509 von: 02+570 km bis: - km	Blatt 3			
Bauwerksname	Durchlass 02+500					
BW-Nummer	1407_10

Bauwerksart	Durchlass					
Material	Beton					
Breite [cm]	3000					
Länge [cm]	1200					
Durchmesser [mm]	800					
Überdeckung [cm]	50					
Stauhöhe [cm]						
Rückstau [ca. m nach oberhalb]						
Ökologische Durchgängigkeit	Fische					ja
Fischaufstiegsanlage						
Beschreibung	Rohrdurchlass mit landwirtschaftlicher Überfahrt ohne Sediment (Makrozoobenthos im Rohr vorhanden zwischen Schilfteilen und loseem Sand)					
Mangel / Baulicher Zustand	funktionstüchtig					
Maßnahmenvorschlag	ggf. durch Brückenbauwerk ersetzen

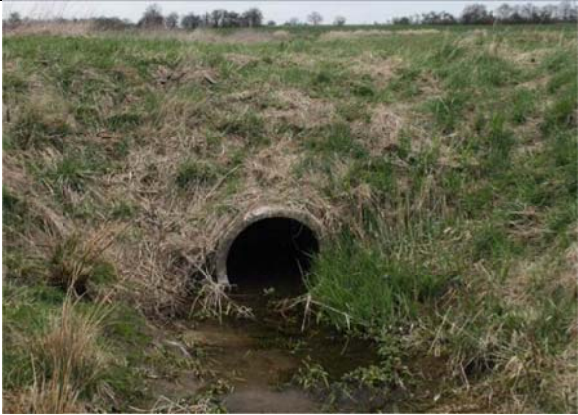
Bauwerksdokumentation Gewässerbegehung	Gewässer : Wellgraben Abschnittsnr.: WEL 01	Station H-Wert 5877755 R-Wert 3303930 von: 02+360 km bis: - km	Blatt 3			
Bauwerksname	Durchlass 02+300					
BW-Nummer	1407_11

Bauwerksart	Durchlass					
Material	Beton					
Breite [cm]	600					
Länge [cm]	1500					
Durchmesser [mm]	600					
Überdeckung [cm]	70					
Stauhöhe [cm]						
Rückstau [ca. m nach oberhalb]						
Ökologische Durchgängigkeit	Fische					ja
Fischaufstiegsanlage						
Beschreibung	Rohrdurchlass mit landwirtschaftlicher Überfahrt mit Sediment					
Mangel / Baulicher Zustand	funktionstüchtig					
Maßnahmenvorschlag	keine
