Karthane 208 (DEBB 5912_208)

Bauwerksdokumentation	Gewässer :Karthane Unterlauf	Station H-Wert 5874749 R-Wert 3286418				Blatt 3
Gewässerbegehung	Abschnittsnr.: KAR 02	von: 03+210 km bis: - km				
Bauwerksname	Brücke oberhalb Einmündung Groß Breeser Graben					
BW-Nummer	208_01

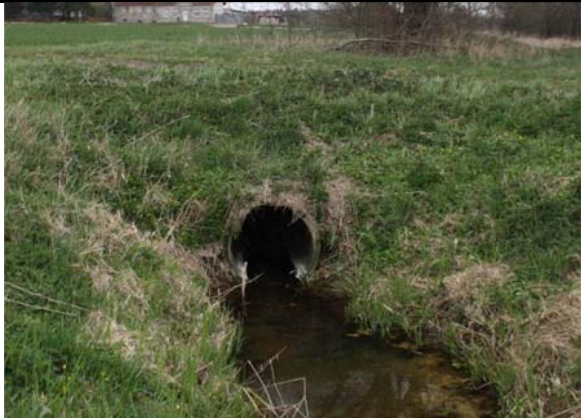
Bauwerksdokumentation	Gewässer : Wellgraben	Station H-Wert 5877903 R-Wert 3304174 von: 03+640 km bis: - km		Blatt 3		
Gewässerbegehung	Abschnittsnr.: WEL 01					
Bauwerksname	Durchlass 03+600					
BW-Nummer	1407_12

Bauwerksart	Durchlass					
Material	Beton					
Breite [cm]	600					
Länge [cm]	1500					
Durchmesser [mm]	600					
Überdeckung [cm]	50					
Stauhöhe [cm]						
Rückstau [ca. m nach oberhalb]						
Ökologische Durchgängigkeit	Fische					ja
Fischaufstiegsanlage						
Beschreibung	Rohrdurchlass mit landwirtschaftlicher Überfahrt mit Sediment					
Mangel / Baulicher Zustand	funktionstüchtig					
Maßnahmenvorschlag	keine

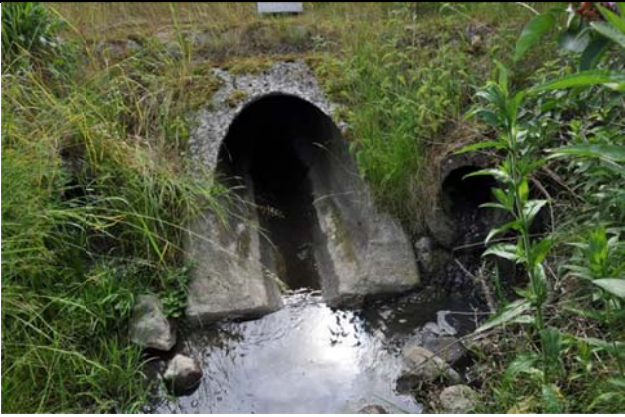
Bauwerksdokumentation	Gewässer : Wellgraben	Station H-Wert 5877898 R-Wert 3304333 von: 03+820 km bis: - km				Blatt 3
Gewässerbegehung	Abschnittsnr.: WEL 01					
Bauwerksname	Durchlass L107 bei Groß Welle					
BW-Nummer	1407_13

Bauwerksart	Durchlass					
Material	Beton					
Breite [cm]	800					
Länge [cm]	1800					
Durchmesser [mm]	800					
Überdeckung [cm]	100					
Stauhöhe [cm]						
Rückstau [ca. m nach oberhalb]						
Ökologische Durchgängigkeit	Fische					nein
Fischaufstiegsanlage						
Beschreibung	Rohrdurchlass unter stark befahrener Straße, Sohle durch Steine befestigt; zu wenig Sediment im Durchlass für Makrozoobenthos und Fische; durch die Straße keine Durchgängigkeit für Fischotter					
Mangel / Baulicher Zustand	funktionstüchtig					
Maßnahmenvorschlag	ggf. durch Brücke ersetzen und/ oder Fischottersteig nachrüsten

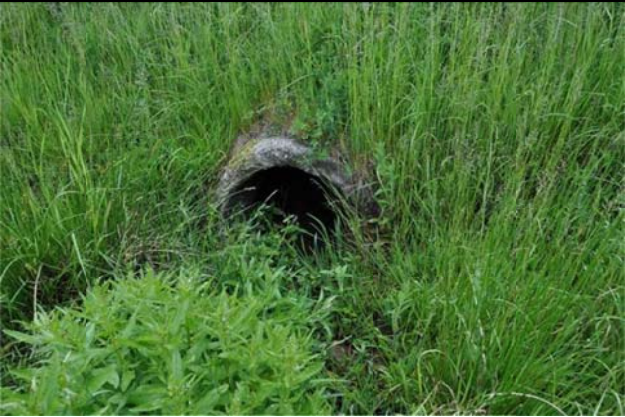
Bauwerksdokumentation	Gewässer : Wellgraben	Station H-Wert 5877846 R-Wert 3304598 von: 04+080 km bis: - km		Blatt 3		
Gewässerbegehung	Abschnittsnr.: WEL 01					
Bauwerksname	Durchlass 04+100					
BW-Nummer	1407_14

Bauwerksart	Durchlass					
Material	Beton					
Breite [cm]	600					
Länge [cm]	1500					
Durchmesser [mm]	600					
Überdeckung [cm]	30					
Stauhöhe [cm]						
Rückstau [ca. m nach oberhalb]						
Ökologische Durchgängigkeit	Fische					ja
Fischaufstiegsanlage						
Beschreibung	Rohrdurchlass mit landwirtschaftlicher Überfahrt, Sediment ausreichend für Fische und Wirbellose					
Mangel / Baulicher Zustand	funktionstüchtig					
Maßnahmenvorschlag	keine

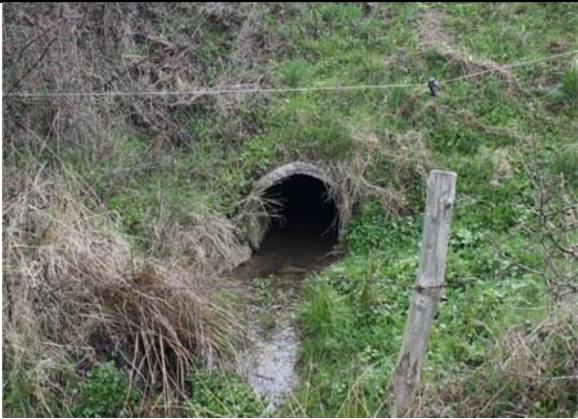
Bauwerksdokumentation	Gewässer : Wellgraben	Station H-Wert 5877814 R-Wert 3304673 von: 04+170 km bis: - km		Blatt 3		
Gewässerbegehung	Abschnittsnr.: WEL 01					
Bauwerksname	Durchlass 04+200					
BW-Nummer	1407_15

Bauwerksart	Durchlass					
Material	Beton					
Breite [cm]	600					
Länge [cm]	900					
Durchmesser [mm]	600					
Überdeckung [cm]	160					
Stauhöhe [cm]						
Rückstau [ca. m nach oberhalb]						
Ökologische Durchgängigkeit	Fische					nein
Fischaufstiegsanlage						
Beschreibung	Rohrdurchlass unter Straße, Sediment nicht ausreichend für Fische und Wirbellose					
Mangel / Baulicher Zustand	funktionstüchtig					
Maßnahmenvorschlag	keine

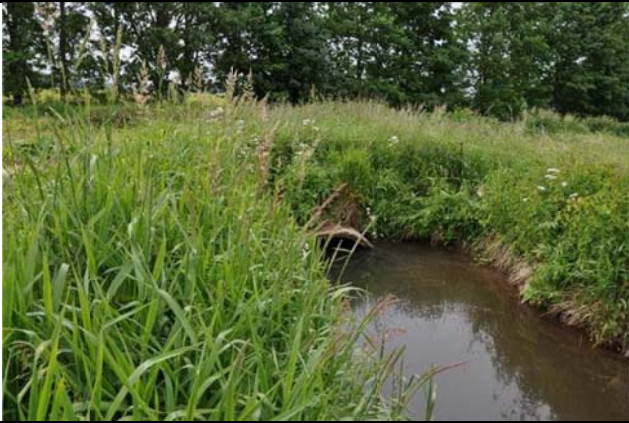
Bauwerksdokumentation Gewässerbegehung	Gewässer :Gansbekgraben Abschnittsnr.: GBG 01	Station H-Wert 5877557 R-Wert 3299497 von: 00+010 km bis: - km	Blatt 3			
Bauwerksname	Durchlass Cederbach					
BW-Nummer	1012_01

Bauwerksart	Durchlass					
Material	Beton					
Breite [cm]	100					
Länge [cm]	1000					
Durchmesser [mm]	1000					
Überdeckung [cm]	40					
Stauhöhe [cm]						
Rückstau [ca. m nach oberhalb]						
Ökologische Durchgängigkeit	Fische					ja
Fischaufstiegsanlage						
Beschreibung	Rohrdurchlass unter landwirtschaftlicher Überfahrt, unmittelbar vor der Mündung					
Mangel / Baulicher Zustand	funktionstüchtig					
Maßnahmenvorschlag	keine

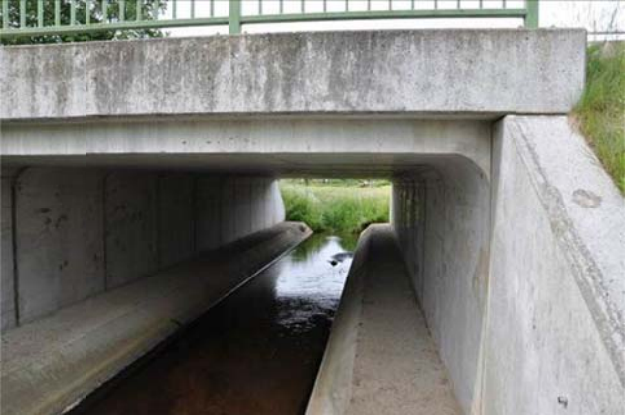
Bauwerksdokumentation Gewässerbegehung	Gewässer :Gansbekgraben Abschnittsnr.: GBG 01	Station H-Wert 5878249 R-Wert 3299446 von: 00+730 km bis: - km	Blatt 3			
Bauwerksname	Durchlass B5					
BW-Nummer	1012_02

Bauwerksart	Durchlass					
Material	Beton					
Breite [cm]	1200					
Länge [cm]	2500					
Durchmesser [mm]	30000					
Überdeckung [cm]	50					
Stauhöhe [cm]						
Rückstau [ca. m nach oberhalb]						
Ökologische Durchgängigkeit	Fische					ja
Fischaufstiegsanlage						
Beschreibung	Straßendurchlass unter B5; betoniertes Trapezprofil und Berme mit Sediment					
Mangel / Baulicher Zustand	funktionstüchtig					
Maßnahmenvorschlag	keine

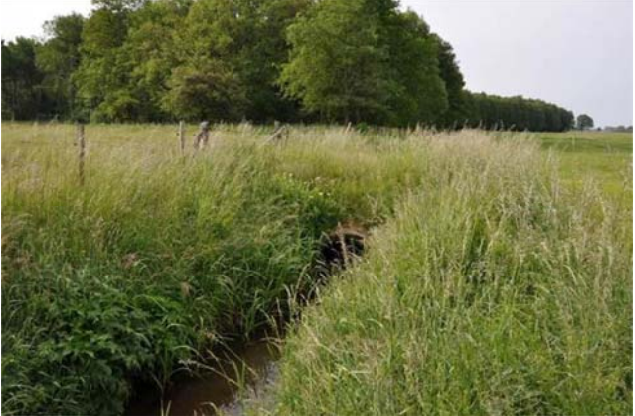
Bauwerks- dokumentation	Gewässer :Gansbekgraben	Station H-Wert 5879635 R-Wert 3299873 von: 02+290 km bis: - km		Blatt 3		
Gewässerbegehung	Abschnittsnr.: GBG 01					
Bauwerksname	Durchlass Waldrand 02+200					
BW-Nummer	1012_06

Bauwerksart	Durchlass					
Material	Beton					
Breite [cm]	100					
Länge [cm]	800					
Durchmesser [mm]	1000mm					
Überdeckung [cm]	15					
Stauhöhe [cm]						
Rückstau [ca. m nach oberhalb]						
Ökologische Durch- gängigkeit	Fische					ja
Fischaufstiegsanlage						
Beschreibung	Rohrdurchlass unter landwirtschaftlicher Überfahrt mit ausreichend Sediment für Fische und Wirbellose					
Mangel / Baulicher Zustand	funktionstüchtig					
Maßnahmenvor-schlag	keine

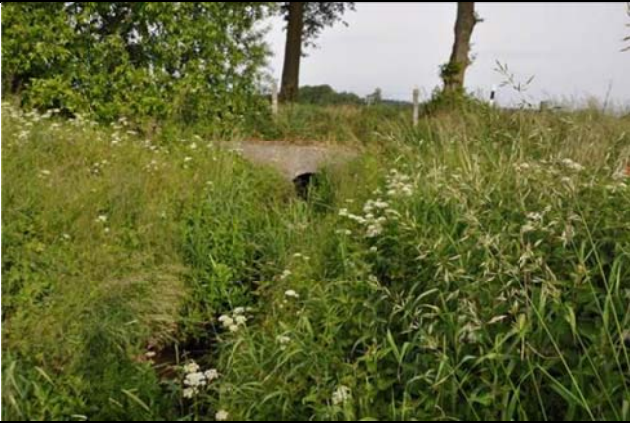
Bauwerksdokumentation Gewässerbegehung	Gewässer :Gansbekgraben Abschnittsnr.: GBG 01	Station H-Wert 5880161 R-Wert 3299773 von: 02+900 km bis: - km	Blatt 3			
Bauwerksname	Durchlass L101					
BW-Nummer	1012_08

Bauwerksart	Durchlass					
Material	Beton					
Breite [cm]	600					
Länge [cm]	1200					
Durchmesser [mm]	600					
Überdeckung [cm]	75					
Stauhöhe [cm]						
Rückstau [ca. m nach oberhalb]						
Ökologische Durchgängigkeit	Fische					ja
Fischaufstiegsanlage						
Beschreibung	Rohrdurchlass unter L101 mit DIN800 mit ausreichend Sediment für Fische und Wirbellose Fischotterquerbarkeit rel. schlecht, nachts wahrscheinlich ohne Mortalitätsrisiko möglich					
Mangel / Baulicher Zustand	funktionstüchtig					
Maßnahmenvorschlag	keine

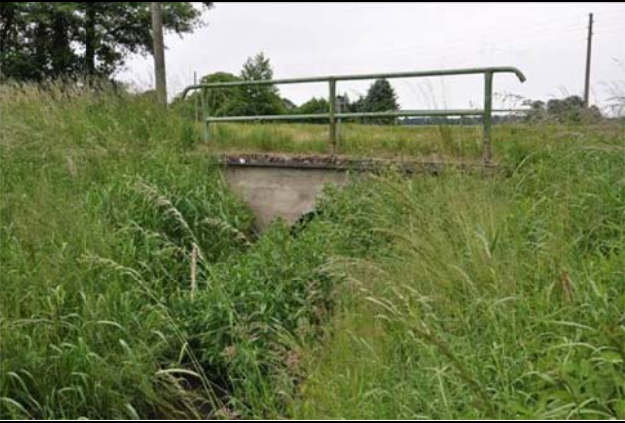
Bauwerks- dokumentation	Gewässer :Gansbekgraben	Station H-Wert 5880492 R-Wert 3299838 von: 03+250 km bis: - km		Blatt 3		
Gewässerbegehung	Abschnittsnr.: GBG 02					
Bauwerksname	Durchlass Hauptstraße nach Rambow					
BW-Nummer	1012_09

Bauwerksart	Durchlass					
Material	Beton,Stahl					
Breite [cm]	80					
Länge [cm]	700					
Durchmesser [mm]	800					
Überdeckung [cm]	50					
Stauhöhe [cm]						
Rückstau [ca. m nach oberhalb]						
Ökologische Durch- gängigkeit	Fische					ja
Fischaufstiegsanlage						
Beschreibung	Röhrdurchlass unter befestigter Straße mit ausreichend Sediment für Fische und Wirbellose Straße recht stark befahren, für Fischotter nicht durchgängig					
Mangel / Baulicher Zustand	funktionstüchtig					
Maßnahmenvor-schlag	keine

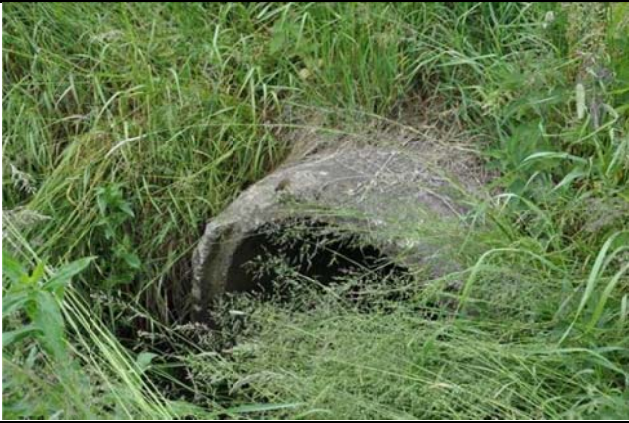
Bauwerksdokumentation Gewässerbegehung	Gewässer :Gansbekgraben Abschnittsnr.: GBG 02	Station H-Wert 5880638 R-Wert 3299908 von: 03+020 km bis: - km	Blatt 3			
Bauwerksname	Durchlass bei Rambow					
BW-Nummer	1012_10

Bauwerksart	Durchlass					
Material	Beton					
Breite [cm]	80					
Länge [cm]	700					
Durchmesser [mm]	800					
Überdeckung [cm]	10					
Stauhöhe [cm]						
Rückstau [ca. m nach oberhalb]						
Ökologische Durchgängigkeit	Fische					ja
Fischaufstiegsanlage						
Beschreibung	Rohrdurchlass mit landwirtschaftlicher Überfahrt ausreichend Sediment für Fische und Wirbellose					
Mangel / Baulicher Zustand	funktionstüchtig					
Maßnahmenvor-schlag	keine

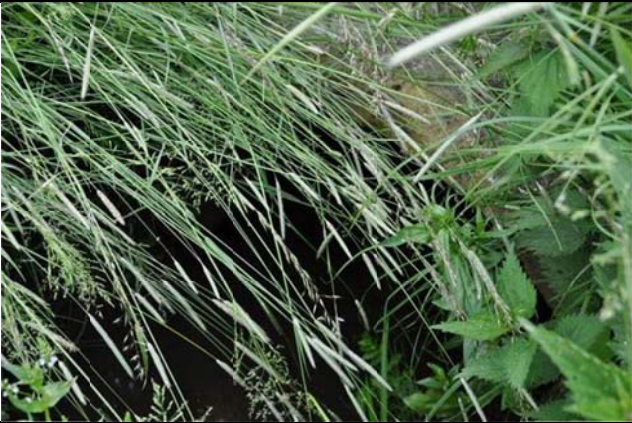
Bauwerksdokumentation Gewässerbegehung	Gewässer :Gansbekgraben Abschnittsnr.: GBG 02	Station H-Wert 5880808 R-Wert 3300012 von: 03+620 km bis: - km	Blatt 3			
Bauwerksname	Durchlass 03+600					
BW-Nummer	1012_11

Bauwerksart	Durchlass					
Material	Beton					
Breite [cm]	80					
Länge [cm]	300					
Durchmesser [mm]	800mm					
Überdeckung [cm]	20					
Stauhöhe [cm]						
Rückstau [ca. m nach oberhalb]						
Ökologische Durchgängigkeit	Fische	ja	Wasserwirbellose	ja	Fischarten	ja
Fischaufstiegsanlage						
Beschreibung	Rohrdurchlass unter landwirtschaftlicher Überfahrt mit ausreichend Sediment für Fische und Wirbellose					
Mangel / Baulicher Zustand	sanierungsbedürftig, Rohr gebrochen					
Maßnahmenvorschlag	keine

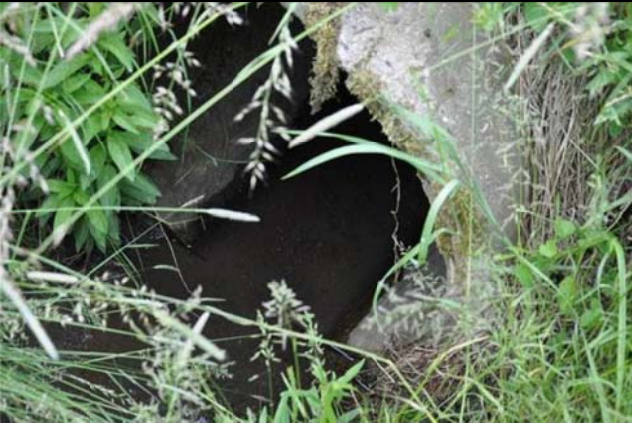
Bauwerksdokumentation Gewässerbegehung	Gewässer :Gansbekgraben Abschnittsnr.: GBG 02	Station H-Wert 5881049 R-Wert 3300253 von: 03+960 km bis: - km				Blatt 3
Bauwerksname	Durchlass 03+960					
BW-Nummer	1012_12

Bauwerksart	Durchlass					
Material	Beton					
Breite [cm]	80					
Länge [cm]	400					
Durchmesser [mm]	800					
Überdeckung [cm]	50					
Stauhöhe [cm]						
Rückstau [ca. m nach oberhalb]						
Ökologische Durchgängigkeit	Fische					
Fischaufstiegsanlage						
Beschreibung	Rohrdurchlass unter landwirtschaftlicher Überfahrt; Sediment nicht ausreichend für Fische und Wirbellose					
Mangel / Baulicher Zustand	funktionstüchtig					
Maßnahmenvorschlag	keine

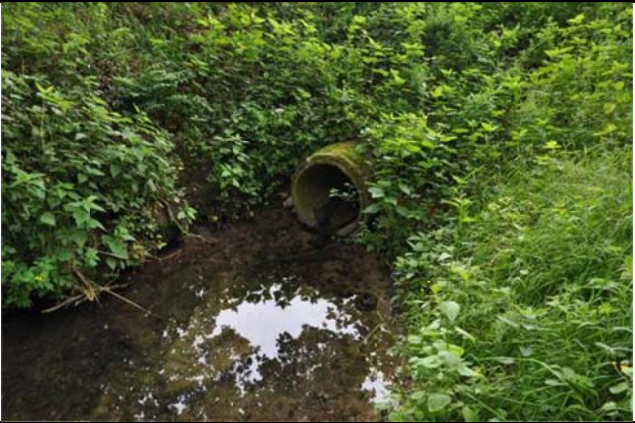
Bauwerksdokumentation Gewässerbegehung	Gewässer :Gansbekgraben Abschnittsnr.: GBG 02	Station H-Wert 5881374 R-Wert 3300486 von: 04+390 km bis: - km	Blatt 3			
Bauwerksname	Durchlass zum Wald					
BW-Nummer	1012_13

Bauwerksart	Durchlass					
Material	Beton					
Breite [cm]	60					
Länge [cm]	1200					
Durchmesser [mm]	600					
Überdeckung [cm]	100					
Stauhöhe [cm]						
Rückstau [ca. m nach oberhalb]						
Ökologische Durchgängigkeit	Fische					ja
Fischaufstiegsanlage						
Beschreibung	Rohrdurchlass unter unbefestigter Straße; Sediment ausreichend für Fische und Wirbellose					
Mangel / Baulicher Zustand	funktionstüchtig					
Maßnahmenvorschlag	keine

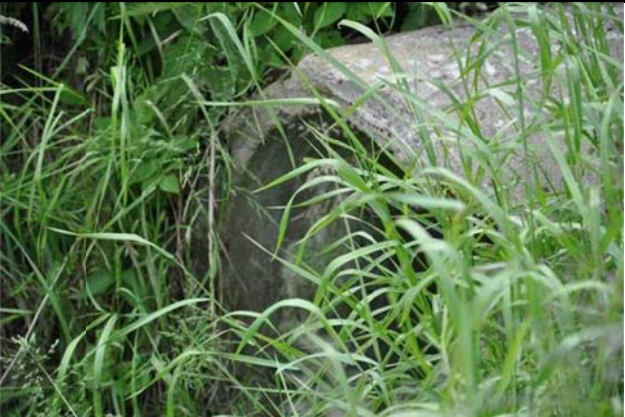
Bauwerksdokumentation Gewässerbegehung	Gewässer :Gansbekgraben Abschnittsnr.: GBG 02	Station H-Wert 5881538 R-Wert 3300592 von: 04+590 km bis: - km				Blatt 3
Bauwerksname	Durchlass 04+600					
BW-Nummer	1012_14

Bauwerksart	Durchlass					
Material	Beton					
Breite [cm]	80					
Länge [cm]	900					
Durchmesser [mm]	800					
Überdeckung [cm]	50					
Stauhöhe [cm]						
Rückstau [ca. m nach oberhalb]						
Ökologische Durchgängigkeit	Fische	nein	Wasserwirbellose	nein	Fischarten	ja
Fischaufstiegsanlage						
Beschreibung	Rohrdurchlass unter landwirtschaftliche Überfahrt, Sediment nicht ausreichend für Fische und Wirbellose					
Mangel / Baulicher Zustand	funktionstüchtig					
Maßnahmenvorschlag	ggf. Rückbau

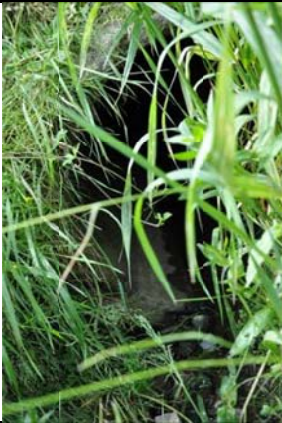
Bauwerksdokumentation Gewässerbegehung	Gewässer :Gansbekgraben Abschnittsnr.: GBG 02	Station H-Wert 5881868 R-Wert 3300492 von: 05+070 km bis: - km			Blatt 3	
Bauwerksname	Durchlass 05+100					
BW-Nummer	1012_15

Bauwerksart	Durchlass					
Material	Beton					
Breite [cm]	80					
Länge [cm]	1300					
Durchmesser [mm]	800					
Überdeckung [cm]	50					
Stauhöhe [cm]						
Rückstau [ca. m nach oberhalb]						
Ökologische Durchgängigkeit	Fische					nein
Fischaufstiegsanlage						
Beschreibung	Rohrdurchlass unter landwirtschaftliche Überfahrt, Sediment nicht ausreichend für Fische und Wirbellose					
Mangel / Baulicher Zustand	funktionstüchtig					
Maßnahmenvorschlag	ggf. Rückbau

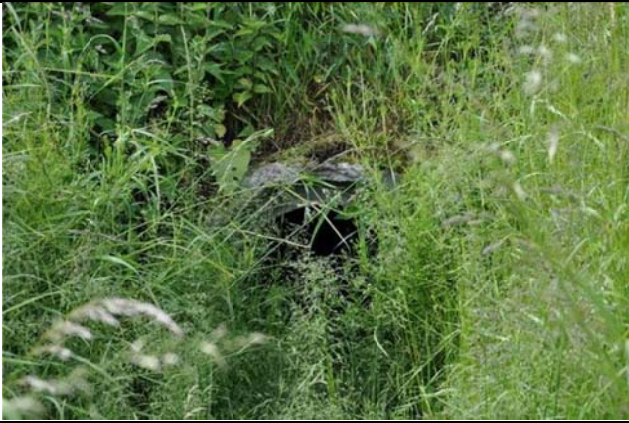
Bauwerksdokumentation Gewässerbegehung	Gewässer :Gansbekgraben Abschnittsnr.: GBG 02	Station H-Wert 5882143 R-Wert 3300592 von: 05+370 km bis: - km				Blatt 3
Bauwerksname	Durchlass 05+300					
BW-Nummer	1012_16

Bauwerksart	Durchlass					
Material	Beton					
Breite [cm]	80					
Länge [cm]	1300					
Durchmesser [mm]	800					
Überdeckung [cm]	50					
Stauhöhe [cm]						
Rückstau [ca. m nach oberhalb]						
Ökologische Durchgängigkeit	Fische					nein
Fischaufstiegsanlage						
Beschreibung	Rohrdurchlass unter landwirtschaftliche Überfahrt, Sediment nicht ausreichend für Fische und Wirbellose					
Mangel / Baulicher Zustand	funktionstüchtig					
Maßnahmenvorschlag	ggf. Rückbau

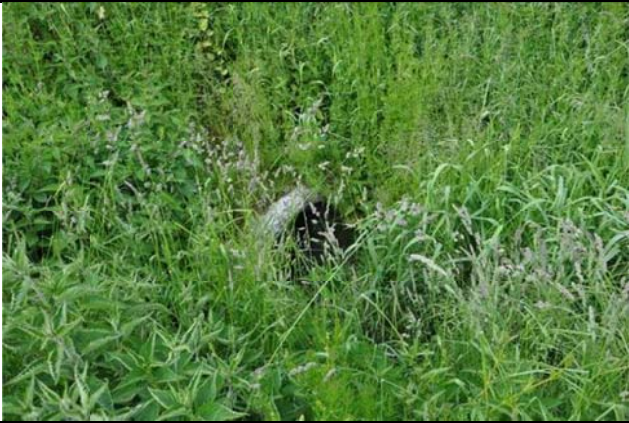
Bauwerksdokumentation Gewässerbegehung	Gewässer :Gansbekgraben Abschnittsnr.: GBG 02	Station H-Wert 5882553 R-Wert 3300572 von: 05+820 km bis: - km				Blatt 3
Bauwerksname	Durchlass südlich von Krampfer 05+800					
BW-Nummer	1012_17

Bauwerksart	Durchlass					
Material	Beton					
Breite [cm]	80					
Länge [cm]	900					
Durchmesser [mm]	800					
Überdeckung [cm]	50					
Stauhöhe [cm]						
Rückstau [ca. m nach oberhalb]						
Ökologische Durchgängigkeit	Fische					
Fischaufstiegsanlage						
Beschreibung	Rohrdurchlass unter landwirtschaftliche Überfahrt, Sediment nicht ausreichend für Fische und Wirbellose					
Mangel / Baulicher Zustand	funktionstüchtig					
Maßnahmenvorschlag	ggf. Rückbau

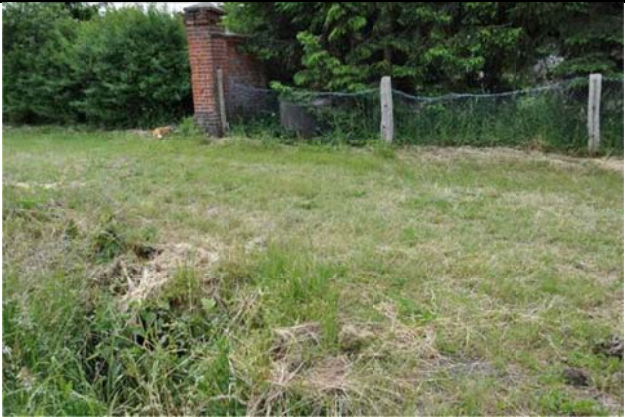
Bauwerksdokumentation Gewässerbegehung	Gewässer :Gansbekgraben Abschnittsnr.: GBG 02	Station H-Wert 5882666 R-Wert 3300545 von: 05+930 km bis: 06+530 km				Blatt 3
Bauwerksname	Durchlass 05+900					
BW-Nummer	1012_18

Bauwerksart	Verrohrung					
Material	Beton					
Breite [cm]	60					
Länge [cm]						
Durchmesser [mm]	600					
Überdeckung [cm]	20					
Stauhöhe [cm]						
Rückstau [ca. m nach oberhalb]						
Ökologische Durchgängigkeit	Fische					
Fischaufstiegsanlage						
Beschreibung	Verrohrung unter Krampfer, nicht durchgängig für Fischotter, da viele Grundstücke eingezäunt sind und der Bereich stark anthropogen beeinflusst ist, für Fische und Wirbellose auf Grund der Länge der Verrohrung nicht durchgängig					
Mangel / Baulicher Zustand	funktionstüchtig, soweit sichtbar					
Maßnahmenvorschlag	ggf. Rückbau

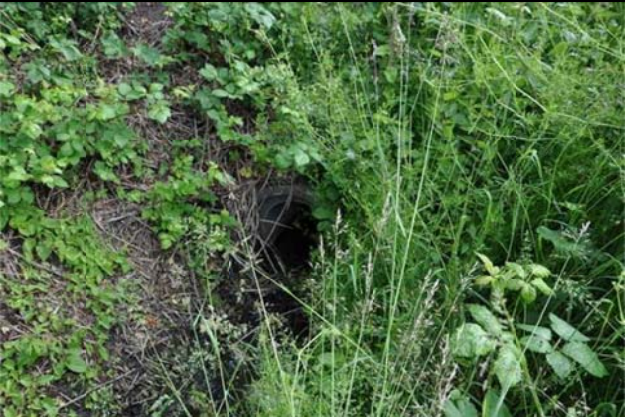
Bauwerksdokumentation Gewässerbegehung	Gewässer :Gansbekgraben Abschnittsnr.: GBG 02	Station H-Wert 5882969 R-Wert 3300012 von: k.A. km bis: - km	Blatt 3	
Bauwerksname	Durchlass Waldrand 1			
BW-Nummer	1012_20

Bauwerksart	Durchlass			
Material	Beton			
Breite [cm]	vermutlich 60cm			
Länge [cm]	5000			
Durchmesser [mm]	600			
Überdeckung [cm]	30-60			
Stauhöhe [cm]				
Rückstau [ca. m nach oberhalb]				
Ökologische Durchgängigkeit	Fische			
Fischaufstiegsanlage				
Beschreibung	<p>Rohrdurchlass unter landwirtschaftliche Überfahrt, Größe und Durchgängigkeit des Durchlasses nicht genau bestimmbar, durch Dornhecke nicht zugänglich</p> <p>Graben nimmt anderen Verlauf als angegeben, Verlauf geht nicht durch den Wald sondern am Rand entlang</p> <p>Geometrie stimmt nicht, nächster Bezugspunkt unterhalb bei 06+600, die Entfernung beträgt etwa 50m, Stationierung in etwa bei 06+650</p>			
Mangel / Baulicher Zustand	funktionstüchtig

Maßnahmenvor-schlag	keine

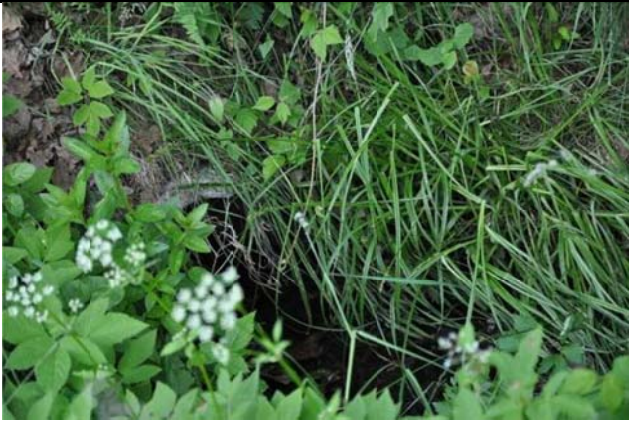
Bauwerksdokumentation Gewässerbegehung	Gewässer :Gansbekgraben Abschnittsnr.: GBG 02	Station H-Wert 5882957 R-Wert 3299960 von: k.A. km bis: - km				Blatt 3
Bauwerksname	Durchlass Waldrand 2					
BW-Nummer	1012_21

Bauwerksart	Durchlass					
Material	Beton					
Breite [cm]	60					
Länge [cm]	4000					
Durchmesser [mm]	600					
Überdeckung [cm]	50					
Stauhöhe [cm]						
Rückstau [ca. m nach oberhalb]						
Ökologische Durchgängigkeit	Fische					
Fischaufstiegsanlage						
Beschreibung	<p>Rohrdurchlass unter landwirtschaftliche Überfahrt; nicht durchgängig für Fische und Wirbellose, da der Durchlass zu lang ist</p> <p>Geometrie stimmt nicht, nächster Bezugspunkt unterhalb bei 06+600, die Entfernung beträgt etwa 110m, Stationierung in etwa bei 06+710</p>					
Mangel / Baulicher Zustand	funktionstüchtig					
Maßnahmenvor-schlag	ggf. Rückbau

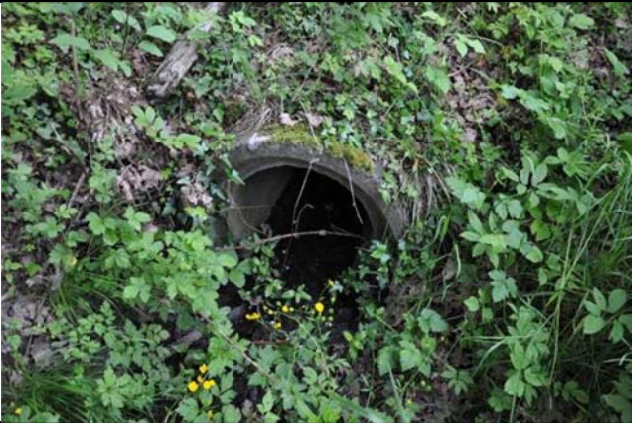
Bauwerksdokumentation	Gewässer :Gansbekgraben	Station H-Wert 5883079 R-Wert 3299895 von: km bis: km		Blatt 3		
Gewässerbegehung	Abschnittsnr.: GBG 02					
Bauwerksname	Durchlass Waldrand 3					
BW-Nummer	1012_22

Bauwerksart	Durchlass					
Material	Beton					
Breite [cm]	60					
Länge [cm]	900					
Durchmesser [mm]	600					
Überdeckung [cm]	50					
Stauhöhe [cm]						
Rückstau [ca. m nach oberhalb]						
Ökologische Durchgängigkeit	Fische				ja	Wasserwirbellose
Fischaufstiegsanlage						
Beschreibung	Rohrdurchlass unter landwirtschaftliche Überfahrt, Sediment ausreichend für Fische und Wirbellose Geometrie stimmt nicht, nächster Bezugspunkt oberhalb bei 06+800, die Entfernung beträgt etwa 100m, Stationierung in etwa bei 06+700					
Mangel / Baulicher Zustand	funktionstüchtig					
Maßnahmenvor-schlag	keine

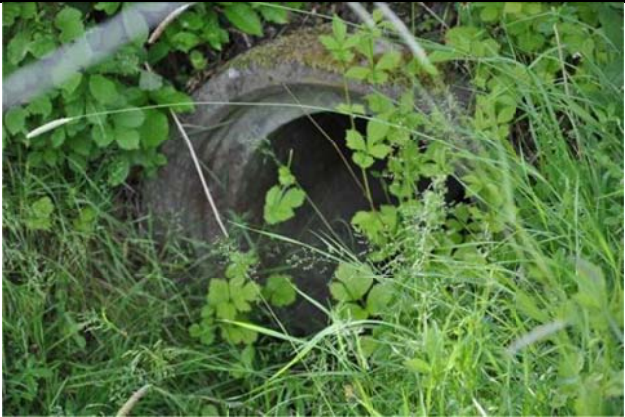
Bauwerksdokumentation Gewässerbegehung	Gewässer :Gansbekgraben Abschnittsnr.: GBG 02	Station H-Wert 5883167 R-Wert 3299967 von: 06+820 km bis: - km				Blatt 3
Bauwerksname	Durchlass Privat Grundstück Krampfer 1					
BW-Nummer	1012_23

Bauwerksart	Durchlass					
Material	Beton					
Breite [cm]	60					
Länge [cm]	600					
Durchmesser [mm]	600					
Überdeckung [cm]	30					
Stauhöhe [cm]						
Rückstau [ca. m nach oberhalb]						
Ökologische Durchgängigkeit	Fische					nein
Fischaufstiegsanlage						
Beschreibung	Rohrdurchlass unter landwirtschaftlicher Überfahrt, Sediment nicht ausreichend für Fische und Wirbellose					
Mangel / Baulicher Zustand	funktionstüchtig					
Maßnahmenvorschlag	ggf. Rückbau

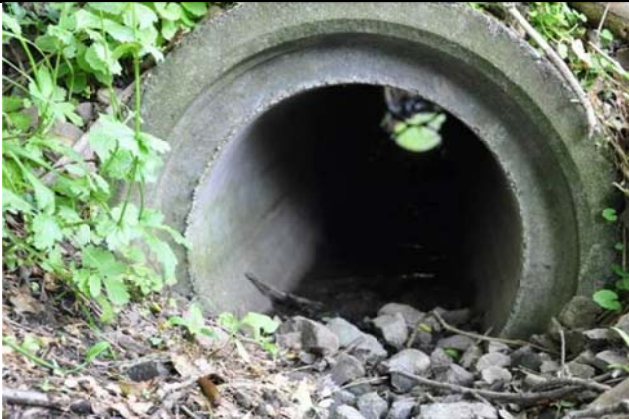
Bauwerksdokumentation Gewässerbegehung	Gewässer :Gansbekgraben Abschnittsnr.: GBG 02	Station H-Wert 5883223 R-Wert 3299950 von: 06+880 km bis: - km	Blatt 3			
Bauwerksname	Durchlass Privat Grundstück Krampfer 2					
BW-Nummer	1012_24

Bauwerksart	Durchlass					
Material	Beton					
Breite [cm]	60					
Länge [cm]	600					
Durchmesser [mm]	600					
Überdeckung [cm]	40					
Stauhöhe [cm]						
Rückstau [ca. m nach oberhalb]						
Ökologische Durchgängigkeit	Fische	ja	Wasserwirbellose	ja	Fischarten	ja
Fischaufstiegsanlage						
Beschreibung	Rohrdurchlass unter landwirtschaftliche Überfahrt, Sediment ausreichend für Fische und Wirbellose					
Mangel / Baulicher Zustand	funktionstüchtig					
Maßnahmenvorschlag	keine

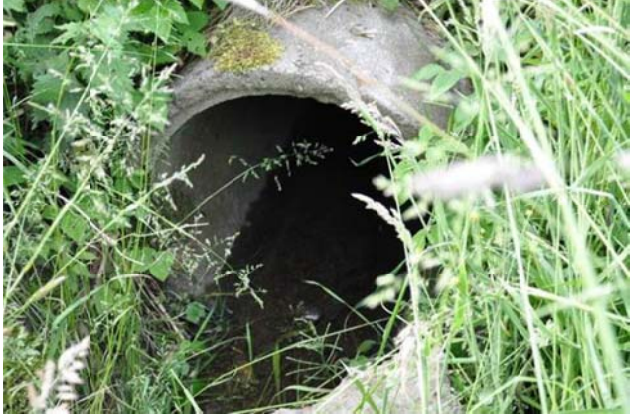
Bauwerksdokumentation Gewässerbegehung	Gewässer :Gansbekgraben Abschnittsnr.: GBG 02	Station H-Wert 5883351 R-Wert 3299945 von: 07+010 km bis: - km				Blatt 3
Bauwerksname	Durchlass Privat Grundstück Krampfer 3					
BW-Nummer	1012_25

Bauwerksart	Durchlass					
Material	Beton					
Breite [cm]	60					
Länge [cm]	600					
Durchmesser [mm]	600					
Überdeckung [cm]	30					
Stauhöhe [cm]						
Rückstau [ca. m nach oberhalb]						
Ökologische Durchgängigkeit	Fische					
Fischaufstiegsanlage						
Beschreibung	Rohrdurchlass unter landwirtschaftliche Überfahrt, Sediment nicht ausreichend für Fische und Wirbellose					
Mangel / Baulicher Zustand	funktionstüchtig					
Maßnahmenvorschlag	ggf. Rückbau

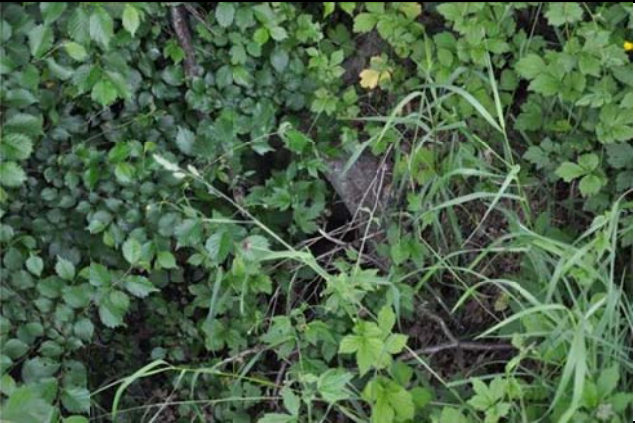
Bauwerksdokumentation Gewässerbegehung	Gewässer :Gansbekgraben Abschnittsnr.: GBG 02	Station H-Wert 5883375 R-Wert 3299941 von: 07+030 km bis: - km	Blatt 3			
Bauwerksname	Durchlass Privat Grundstück Krampfer 4					
BW-Nummer	1012_26

Bauwerksart	Durchlass					
Material	Beton					
Breite [cm]	60					
Länge [cm]	600					
Durchmesser [mm]	600					
Überdeckung [cm]	20					
Stauhöhe [cm]						
Rückstau [ca. m nach oberhalb]						
Ökologische Durchgängigkeit	Fische		nein	Wasserwirbellose	nein	Fischarter
Fischaufstiegsanlage						
Beschreibung	Rohrdurchlass unter landwirtschaftliche Überfahrt, Sediment nicht ausreichend für Fische und Wirbellose					
Mangel / Baulicher Zustand	funktionstüchtig					
Maßnahmenvorschlag	ggf. Rückbau

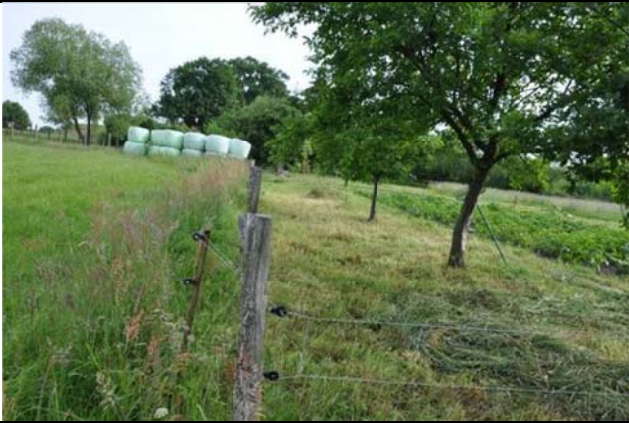
Bauwerksdokumentation Gewässerbegehung	Gewässer :Gansbekgraben Abschnittsnr.: GBG 02	Station H-Wert 5883433 R-Wert 3299941 von: 07+090 km bis: 08+060 km				Blatt 3
Bauwerksname	Verrohrung Privat Grundstück Krampfer					
BW-Nummer	1012_27

Bauwerksart	Verrohrung					
Material	Beton					
Breite [cm]	60					
Länge [cm]	ca. 10000					
Durchmesser [mm]	600					
Überdeckung [cm]	20					
Stauhöhe [cm]						
Rückstau [ca. m nach oberhalb]						
Ökologische Durchgängigkeit	Fische					
Fischaufstiegsanlage						
Beschreibung	Verrohrung/ Rohrdurchlass unter landwirtschaftlicher Überfahrt bzw. Privatgrundstück, Durchlass zu lang für Fische und Wirbellose					
Mangel / Baulicher Zustand	funktionstüchtig					
Maßnahmenvorschlag	ggf. Rückbau

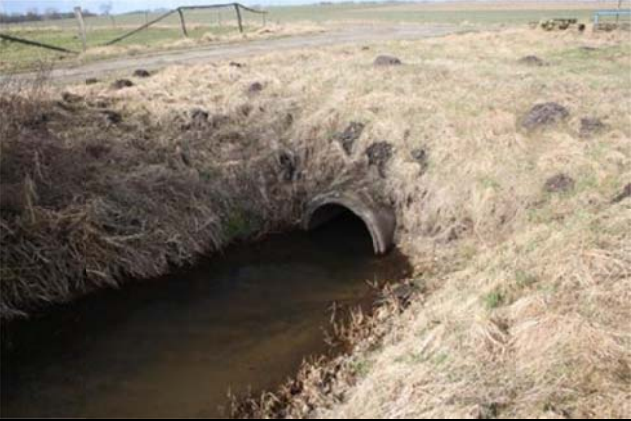
Bauwerksdokumentation	Gewässer : Beek Unter-Mittellauf	Station H-Wert 5873612 R-Wert 3307809		Blatt 3		
Gewässerbegehung	Abschnittsnr.: BEE_01	von: 2 + 000 km		bis: - km		
Bauwerksname	Stau 2+000					
BW-Nummer	521_03

Bauwerksart	Stau, beweglich					
Material	Beton, Stahl, Holz					
Breite [cm]	100					
Länge [cm]	2200					
Durchmesser [mm]	1000					
Überdeckung [cm]	100					
Stauhöhe [cm]						
Rückstau [ca. m nach oberhalb]	bis 2+290 km					
Ökologische Durchgängigkeit	Fische					nein
Fischaufstiegsanlage						
Beschreibung	Rohrdurchlass mit landwirtschaftlicher Überfahrt, Jalousiestau					
Mangel / Baulicher Zustand	intakt					
Maßnahmenvorschlag	Beseitigung des Staus

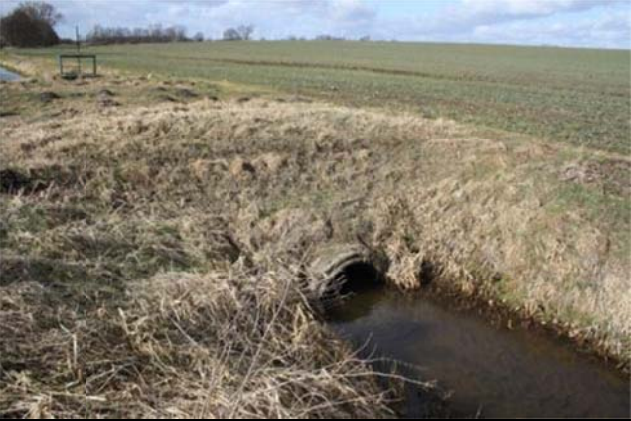
Bauwerksdokumentation	Gewässer : Beek Unter-Mittellauf	Station H-Wert 5873772 R-Wert 3307555		Blatt 3		
Gewässerbegehung	Abschnittsnr.: BEE_01	von: 2 + 290 km		bis: - km		
Bauwerksname	Stau 2+290					
BW-Nummer	521_04

Bauwerksart	Stau, beweglich					
Material	Beton, Stahl, Holz					
Breite [cm]	120					
Länge [cm]	1500					
Durchmesser [mm]	800					
Überdeckung [cm]	150					
Stauhöhe [cm]	20					
Rückstau [ca. m nach oberhalb]	bis 2 + 400 km					
Ökologische Durchgängigkeit	Fische	nein	Wasserwirbellose	nein	Fischotter	ja
Fischaufstiegsanlage						
Beschreibung	Rohrdurchlass mit landwirtschaftlicher Überfahrt, Jalousiestau					
Mangel / Baulicher Zustand	intakt					
Maßnahmenvorschlag	Beseitigung des Staus und ggf. Errichtung eines Sohlgleite

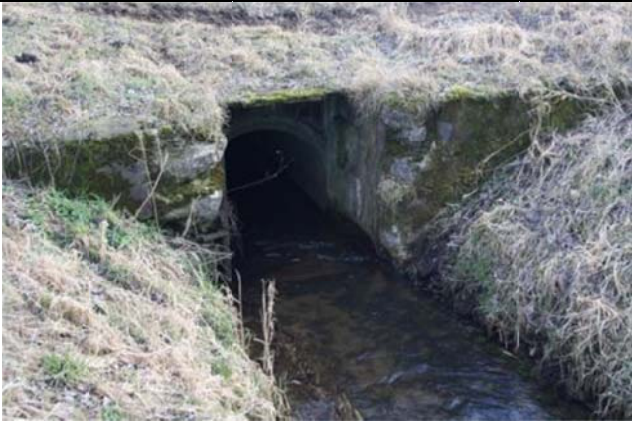
Bauwerksdokumentation	Gewässer : Beek Unter-Mittellauf	Station H-Wert 5873975 R-Wert 3307291		Blatt 3		
Gewässerbegehung	Abschnittsnr.: BEE_01	von: 2 + 600 km		bis: - km		
Bauwerksname	Stau 2+600					
BW-Nummer	521_05

Bauwerksart	Stau, beweglich					
Material	Beton, Stahl					
Breite [cm]	120					
Länge [cm]	1200					
Durchmesser [mm]	800					
Überdeckung [cm]	150					
Stauhöhe [cm]						
Rückstau [ca. m nach oberhalb]						
Ökologische Durchgängigkeit	Fische					ja
Fischaufstiegsanlage						
Beschreibung	Rohrdurchlass mit landwirtschaftlicher Überfahrt, Bohlenstau					
Mangel / Baulicher Zustand	Stau nicht mehr funktionstüchtig, sanierungsbedürftig; Durchlass intakt					
Maßnahmenvorschlag	Keine Sanierung des Staus; dauerhafter Verzicht auf Stauhaltung

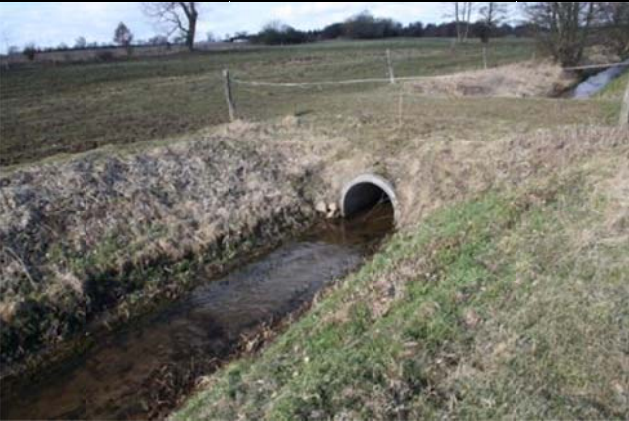
Bauwerksdokumentation	Gewässer : Beek Unter-Mittellauf	Station H-Wert 5874202 R-Wert 3307257		Blatt 3		
Gewässerbegehung	Abschnittsnr.: BEE_02	von: 2 + 880 km		bis: - km		
Bauwerksname	Durchlass 2+880					
BW-Nummer	521_06

Bauwerksart	Durchlass					
Material	Betonrohr					
Breite [cm]	80					
Länge [cm]	900					
Durchmesser [mm]	800					
Überdeckung [cm]	100					
Stauhöhe [cm]						
Rückstau [ca. m nach oberhalb]						
Ökologische Durchgängigkeit	Fische	ja	Wasserwirbellose	ja	Fischotter	ja
Fischaufstiegsanlage						
Beschreibung	Rohrdurchlass mit landwirtschaftlicher Überfahrt					
Mangel / Baulicher Zustand	intakt					
Maßnahmenvorschlag	keine

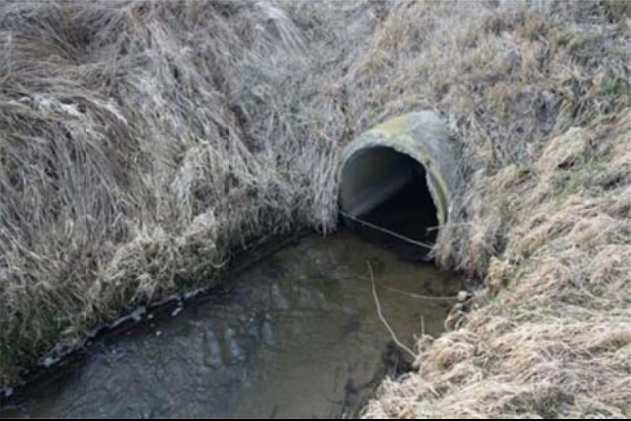
Bauwerksdokumentation	Gewässer : Beek Unter-Mittellauf	Station H-Wert 5874573 R-Wert 3307416		Blatt 3		
Gewässerbegehung	Abschnittsnr.: BEE_02	von: 3 + 300 km		bis: - km		
Bauwerksname	Durchlass 3+300					
BW-Nummer	521_08

Bauwerksart	Durchlass					
Material	Betonrohr					
Breite [cm]	80					
Länge [cm]	1200					
Durchmesser [mm]	800					
Überdeckung [cm]	200					
Stauhöhe [cm]						
Rückstau [ca. m nach oberhalb]						
Ökologische Durchgängigkeit	Fische					ja
Fischaufstiegsanlage						
Beschreibung	Rohrdurchlass mit landwirtschaftlicher Überfahrt					
Mangel / Baulicher Zustand	intakt					
Maßnahmenvorschlag	keine

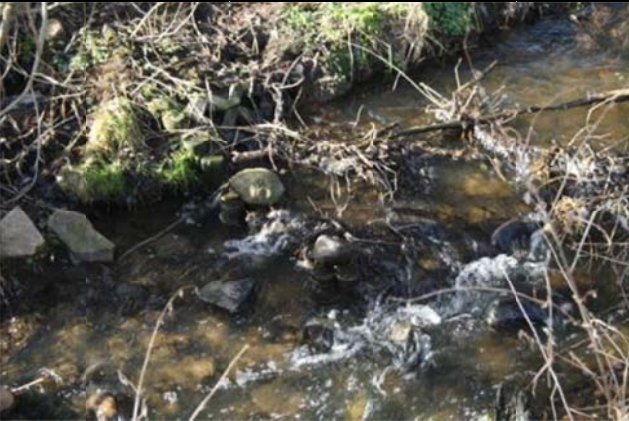
Bauwerksdokumentation	Gewässer : Beek Unter-Mittellauf	Station H-Wert 5874724 R-Wert 3307406		Blatt 3		
Gewässerbegehung	Abschnittsnr.: BEE_02	von: 3 + 450 km		bis: - km		
Bauwerksname	Schwelle 3+450					
BW-Nummer	521_09

Bauwerksart	Schwelle					
Material	Holz, Stein					
Breite [cm]	200					
Länge [cm]						
Durchmesser [mm]						
Überdeckung [cm]						
Stauhöhe [cm]	5					
Rückstau [ca. m nach oberhalb]						
Ökologische Durchgängigkeit	Fische	ja	Wasserwirbellose	ja	Fischotter	ja
Fischaufstiegsanlage						
Beschreibung	Schwelle, mit Absturz < 10 cm					
Mangel / Baulicher Zustand						
Maßnahmenvorschlag	entfernen

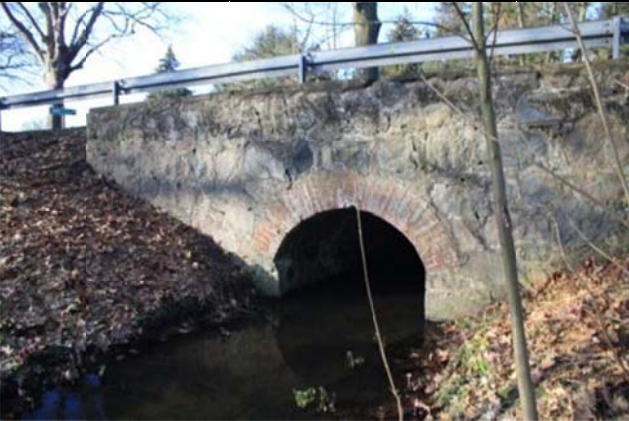
Bauwerksdokumentation	Gewässer : Beek Unter-Mittellauf	Station H-Wert 5875033 R-Wert 3307484		Blatt 3		
Gewässerbegehung	Abschnittsnr.: BEE_02	von: 3 + 800 km		bis: - km		
Bauwerksname	Durchlass an der B5 bei Kunow					
BW-Nummer	521_10

Bauwerksart	Brücke					
Material	Ziegel, Stein					
Breite [cm]	160					
Länge [cm]	1500					
Durchmesser [mm]	1200					
Überdeckung [cm]	200					
Stauhöhe [cm]						
Rückstau [ca. m nach oberhalb]						
Ökologische Durchgängigkeit	Fische	ja	Wasserwirbellose	ja	Fischotter	nein
Fischaufstiegsanlage						
Beschreibung	Brückenbauwerk mit befestigter Straße, Ufer unterbrochen					
Mangel / Baulicher Zustand	intakt					
Maßnahmenvorschlag	keine

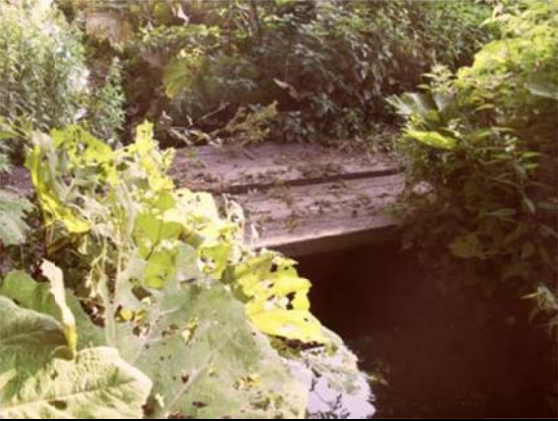
Bauwerks- dokumentation	Gewässer : Beek Unter-Mittellauf		Station H-Wert 5875102 R-Wert 3307544		Blatt 3	
	Abschnittsnr.: BEE_02		von: 3 + 900 km bis: - km			
Bauwerksname	Übergang bei Teichen Kunow					
BW-Nummer	521_11

Bauwerksart	Brücke					
Material	Holz					
Breite [cm]	3					
Länge [cm]	2					
Durchmesser [mm]	0,5					
Überdeckung [cm]						
Stauhöhe [cm]						
Rückstau [ca. m nach oberhalb]						
Ökologische Durchgän- gigkeit	Fische					ja
Fischaufstiegsanlage						
Beschreibung	Überfahrt aus Holz					
Mangel / Baulicher Zu- stand	sanierungsbedürftig					
Maßnahmenvorschlag	keine

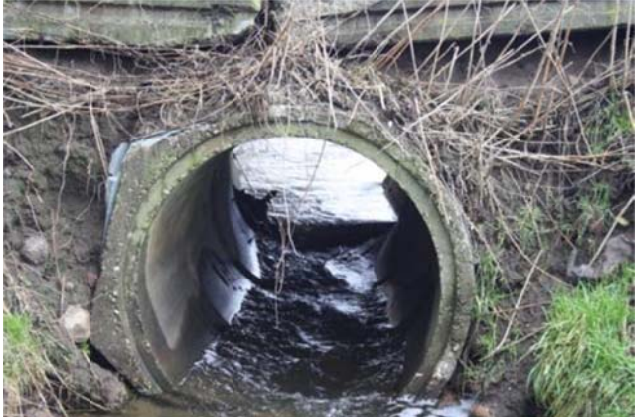
Bauwerksdokumentation	Gewässer : Beek Unter-Mittellauf	Station H-Wert 5875272 R-Wert 3307685		Blatt 3		
Gewässerbegehung	Abschnittsnr.: BEE_02	von: 4 + 110 km		bis: - km		
Bauwerksname	Durchlass Kunow Ost 1					
BW-Nummer	521_12

Bauwerksart	Durchlass					
Material	Betonrohr					
Breite [cm]	500					
Länge [cm]	300					
Durchmesser [mm]	1000					
Überdeckung [cm]	200					
Stauhöhe [cm]						
Rückstau [ca. m nach oberhalb]						
Ökologische Durchgängigkeit	Fische	ja	Wasserwirbellose	ja	Fischotter	bedingt
Fischaufstiegsanlage						
Beschreibung	Rohrdurchlass mit befestigter Überfahrt, mit Substrat					
Mangel / Baulicher Zustand	Durchlass intakt, Überfahrt sanierungsbedürftig					
Maßnahmenvorschlag	Sanierung der Überfahrt, Einbau eines größeren durchgängigen Durchlasses

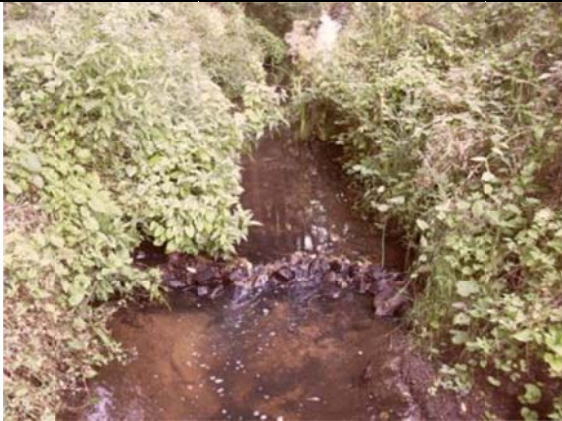
Bauwerks-dokumentation	Gewässer : Beek Unter-Mittellauf	Station H-Wert 5875772 R-Wert 3307876		Blatt 3		
Gewässerbegehung	Abschnittsnr.: BEE_02	von: 4 + 670 km		bis: - km		
Bauwerksname	Schwelle bei Kunow					
BW-Nummer	521_14

Bauwerksart	Sohlschwelle					
Material	Steine					
Breite [cm]	150					
Länge [cm]	40					
Durchmesser [mm]						
Überdeckung [cm]						
Stauhöhe [cm]	10					
Rückstau [ca. m nach oberhalb]	20					
Ökologische Durchgängigkeit	Fische	ja	Wasser-wirbellose	ja	Fischotter	ja
Fischaufstiegsanlage						
Beschreibung	Sohlschwelle aus Steinen					
Mangel / Baulicher Zustand	intakt					
Maßnahmenvorschlag	keine

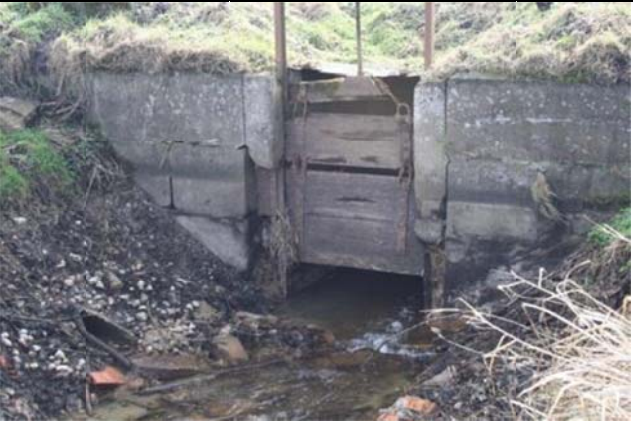
Bauwerksdokumentation	Gewässer : Beek Unter-Mittellauf	Station H-Wert 5875872 R-Wert 3307881			Blatt 3.	
Gewässerbegehung	Abschnittsnr.: BEE_02	von: 4 + 770 km bis: - km				
Bauwerksname	Stau Kunow Ost					
BW-Nummer	521_15

Bauwerksart	Stau, beweglich					
Material	Beton, Stahl, Holz					
Breite [cm]	1000					
Länge [cm]	1500					
Durchmesser [mm]	1000					
Überdeckung [cm]	100					
Stauhöhe [cm]	100					
Rückstau [ca. m nach oberhalb]	bis 5 + 250 km					
Ökologische Durchgängigkeit	Fische					nein
Fischaufstiegsanlage						
Beschreibung	Rohrdurchlass unter Straße, Jalousiestau, kleiner Absturz unterhalb ~ 15 cm, kein Substrat im Durchlass, Löschwasserentnahmestelle					
Mangel / Baulicher Zustand	Funktionstüchtig, sanierungsbedürftig					
Maßnahmenvorschlag	Rückbau des Staus, Errichtung einer Sohlgleite oberhalb des Straßendurchlasses, Umbau des Durchlasses zu einem Brückenbauwerk mit durchgehender Sohle und Ufern

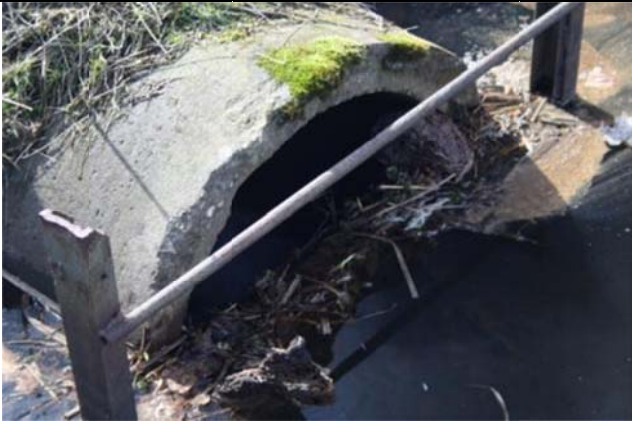
Bauwerksdokumentation	Gewässer : Beek Unter-Mittellauf	Station H-Wert 5876534 R-Wert 3308476			Blatt 3	
Gewässerbegehung	Abschnittsnr.: BEE_02	von: 5 + 700 km			bis: - km	
Bauwerksname	Stau 5+700					
BW-Nummer	521_16

Bauwerksart	Stau, beweglich					
Material	Beton, Stahl, Holz					
Breite [cm]	1000					
Länge [cm]	1400					
Durchmesser [mm]	1000					
Überdeckung [cm]	100					
Stauhöhe [cm]	30					
Rückstau [ca. m nach oberhalb]						
Ökologische Durchgängigkeit	Fische					
Fischaufstiegsanlage						
Beschreibung	Rohrdurchlass mit landwirtschaftlicher Überfahrt, Bohlenstau, Rückstaubereich aufsedimentiert, Rückstau nicht mehr vorhanden					
Mangel / Baulicher Zustand	sanierungsbedürftig, Bohlen undicht					
Maßnahmenvorschlag	Beseitigung des Staus und Ersatz durch Sohlgleite, ggf. Ersatz des Rohres durch einen größeren Durchlass mit durchgehender Sohle und Ufern

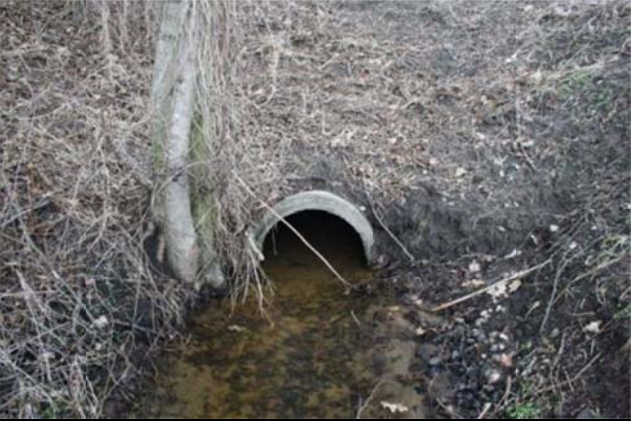
Bauwerksdokumentation	Gewässer : Beek Unter-Mittellauf	Station H-Wert 5876791 R-Wert 3308521		Blatt 3		
Gewässerbegehung	Abschnittsnr.: BEE_02	von: 5 + 980 km		bis: - km		
Bauwerksname	Durchlass 5+980					
BW-Nummer	521_17

Bauwerksart	Durchlass					
Material	Betonrohr					
Breite [cm]						
Länge [cm]	1500					
Durchmesser [mm]	800					
Überdeckung [cm]	300					
Stauhöhe [cm]						
Rückstau [ca. m nach oberhalb]						
Ökologische Durchgängigkeit	Fische					ja
Fischaufstiegsanlage						
Beschreibung	mit Sohlsubstrat					
Mangel / Baulicher Zustand	intakt					
Maßnahmenvorschlag	keine

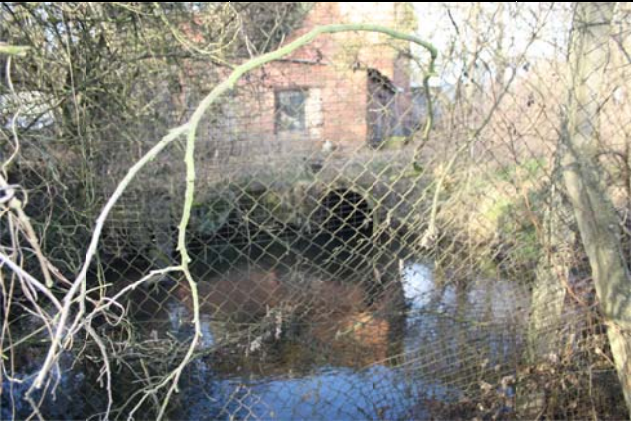
Bauwerks-dokumentation	Gewässer : Beek Unter-Mittellauf	Station H-Wert 5874914 R-Wert 3307429		Blatt 3		
Gewässerbegehung	Abschnittsnr.: BEE_02	von: 3 + 660 km		bis: 3 + 680 km		
Bauwerksname	Durchlass 3+670					
BW-Nummer	521_18*

Bauwerksart	Durchlass					
Material	Betonrohr					
Breite [cm]						
Länge [cm]	2000					
Durchmesser [mm]	1000					
Überdeckung [cm]	50					
Stauhöhe [cm]						
Rückstau [ca. m nach oberhalb]						
Ökologische Durchgängigkeit	Fische					ja
Fischaufstiegsanlage						
Beschreibung	Durchlass unterhalb des Wehres Mühle Kunow					
Mangel / Baulicher Zustand	intakt <i>* Bauwerk liegt nicht auf dem ausgewiesenen amtlichen Gewässernetz. Die Aufnahme erfolgte nachträglich. Deshalb ist die fortlaufende BW-Nummerierung für dieses Bauwerk nicht eingehalten. Die Angabe des Gewässer-km ist deshalb nicht möglich. Zur besseren Orientierung wird ein „gedachter“ Gewässer-km angegeben unter der Annahme, dass der Hauptlauf über das Bauwerk erfolgt.</i>

Maßnahmenvorschlag	entfernen

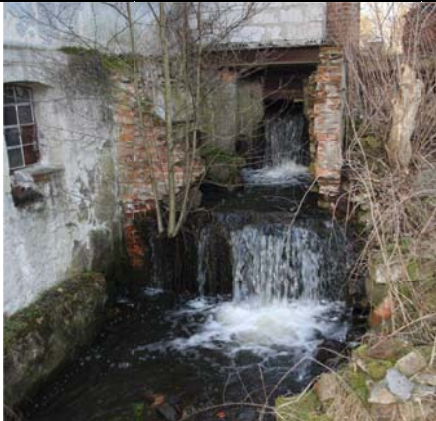
Bauwerksdokumentation	Gewässer : Beek Unter-Mittellauf	Station H-Wert 5874936 R-Wert 3307436			Blatt 3	
Gewässerbegehung	Abschnittsnr.: BEE_02	von: 3 + 700 km bis: - km				
Bauwerksname	Wehr Mühle Kunow 3+700					
BW-Nummer	521_19*

Bauwerksart	Wehr, beweglich					
Material	unbekannt					
Breite [cm]	120					
Länge [cm]						
Durchmesser [mm]						
Überdeckung [cm]						
Stauhöhe [cm]	250					
Rückstau [ca. m nach oberhalb]	3 + 790 km					
Ökologische Durchgängigkeit	Fische					nein
Fischaufstiegsanlage						
Beschreibung	<p>Ehemalige Mühle Kunow mit Mühlenwehr. Zweifacher hoher Absturz.</p> <p><i>* Bauwerk liegt nicht auf dem ausgewiesenen amtlichen Gewässernetz. Die Aufnahme erfolgte nachträglich. Deshalb ist die fortlaufende BW-Nummerierung für dieses Bauwerk nicht eingehalten. Die Angabe des Gewässer-km ist deshalb nicht möglich. Zur besseren Orientierung wird ein „gedachter“ Gewässer-km angegeben unter der Annahme, dass der Hauptlauf über das Bauwerk erfolgt.</i></p>

Mangel / Baulicher Zustand	Funktionstüchtig, sanierungsbedürftig					
Maßnahmenvorschlag	Sanierung des Wehrs. Wiederherstellung des westlichen Nebenlaufs (laut amtlichem Gewässernetz der jetzige Hauptlauf) als durchgängiges Gerinne. Führung des Hauptabflusses über das westliche Umgehungsgerinne.

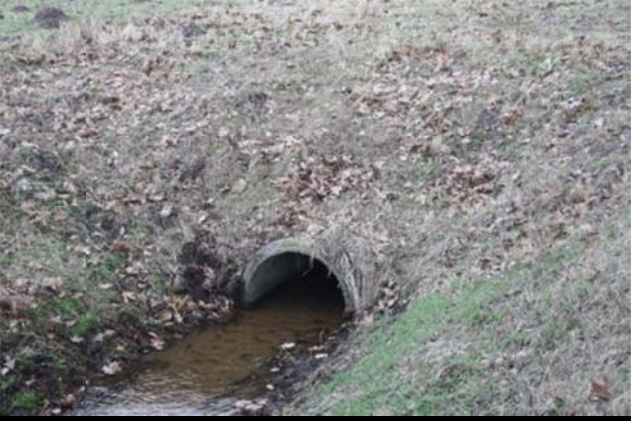
Bauwerks- dokumentation	Gewässer : Beek Unter-Mittellauf		Station H-Wert 5876816 R-Wert 3308527		Blatt 3	
	Abschnittsnr.: BEE_03		von: 6 + 000 km bis: - km			
Gewässerbegehung						
Bauwerksname	Durchlass 6+000					
BW-Nummer	522_01

Bauwerksart	Durchlass					
Material	Betonrohr					
Breite [cm]						
Länge [cm]	1300					
Durchmesser [mm]	800					
Überdeckung [cm]	100					
Stauhöhe [cm]						
Rückstau [ca. m nach oberhalb]						
Ökologische Durchgängigkeit	Fische					ja
Fischaufstiegsanlage						
Beschreibung	Rohrdurchlass mit landwirtschaftlicher Überfahrt, mit Sohlsubstrat					
Mangel / Baulicher Zustand	intakt					
Maßnahmenvorschlag	keine

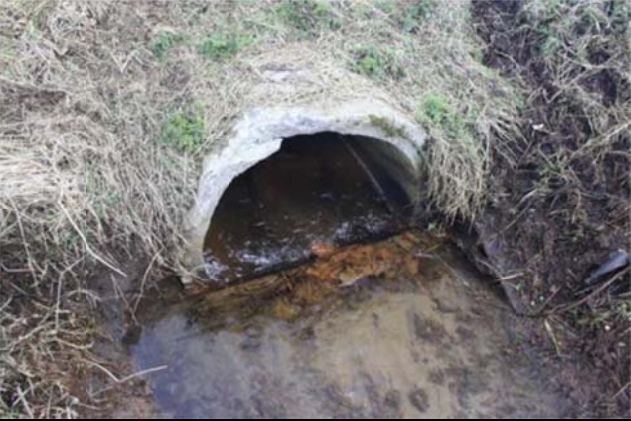
Bauwerksdokumentation	Gewässer : Beek Unter-Mittellauf	Station H-Wert 5877081 R-Wert 3308510		Blatt 3		
Gewässerbegehung	Abschnittsnr.: BEE_03	von: 6 + 260 km		bis: - km		
Bauwerksname	Durchlass 6+260					
BW-Nummer	522_02

Bauwerksart	Durchlass					
Material	Betonrohr					
Breite [cm]						
Länge [cm]	1000					
Durchmesser [mm]	800					
Überdeckung [cm]	100					
Stauhöhe [cm]						
Rückstau [ca. m nach oberhalb]						
Ökologische Durchgängigkeit	Fische					bedingt
Fischaufstiegsanlage						
Beschreibung	Rohrdurchlass mit landwirtschaftlicher Überfahrt, mit Sohlsubstrat, Absturz ~10 cm					
Mangel / Baulicher Zustand	intakt					
Maßnahmenvorschlag	Absturz beseitigen

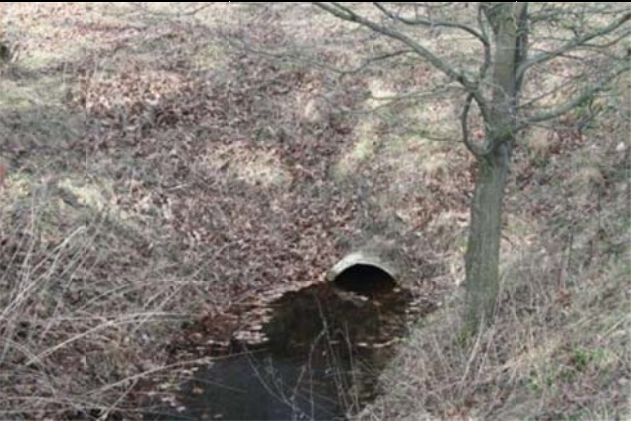
Bauwerks-dokumentation	Gewässer : Beek Unter-Mittellauf	Station H-Wert 5878729 R-Wert 3308126		Blatt 3		
Gewässerbegehung	Abschnittsnr.: BEE_03	von: 8 + 280 km		bis: - km		
Bauwerksname	Durchlass 8+280					
BW-Nummer	522_04

Bauwerksart	Durchlass					
Material	Betonrohr					
Breite [cm]						
Länge [cm]	1200					
Durchmesser [mm]	600					
Überdeckung [cm]	200					
Stauhöhe [cm]						
Rückstau [ca. m nach oberhalb]						
Ökologische Durchgängigkeit	Fische	ja	Wasser-wirbellose	ja	Fischotter	ja
Fischaufstiegsanlage						
Beschreibung	Rohrdurchlass mit landwirtschaftlicher Überfahrt					
Mangel / Baulicher Zustand	intakt					
Maßnahmenvorschlag	keine

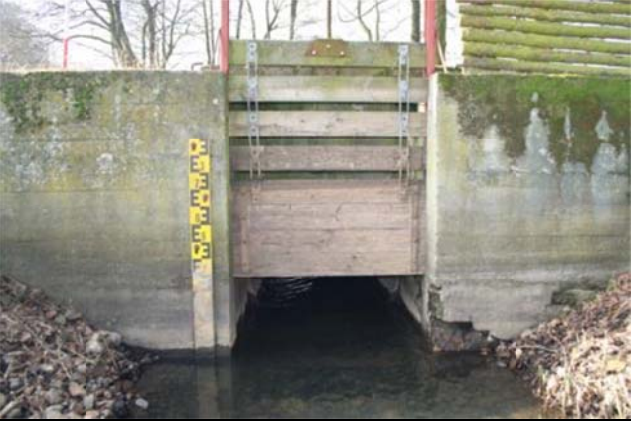
Bauwerksdokumentation	Gewässer : Hauptgraben Vehlin	Station H-Wert 5885123 R-Wert 3306559		Blatt 3		
Gewässerbegehung	Abschnittsnr.: HGV_01	von: 0 + 020 km		bis: - km		
Bauwerksname	Stau Einmündung Karthane					
BW-Nummer	1008_01

Bauwerksart	Stau, beweglich					
Material	Beton, Stahl, Holz					
Breite [cm]	120					
Länge [cm]	1200					
Durchmesser [mm]	1000					
Überdeckung [cm]	100					
Stauhöhe [cm]	100					
Rückstau [ca. m nach oberhalb]	bis 1 + 920					
Ökologische Durchgängigkeit	Fische					nein
Fischaufstiegsanlage						
Beschreibung	Rohrdurchlass mit landwirtschaftlicher Überfahrt, Stau beweglich					
Mangel / Baulicher Zustand	funktionstüchtig, sanierungsbedürftig					
Maßnahmenvorschlag	Keine

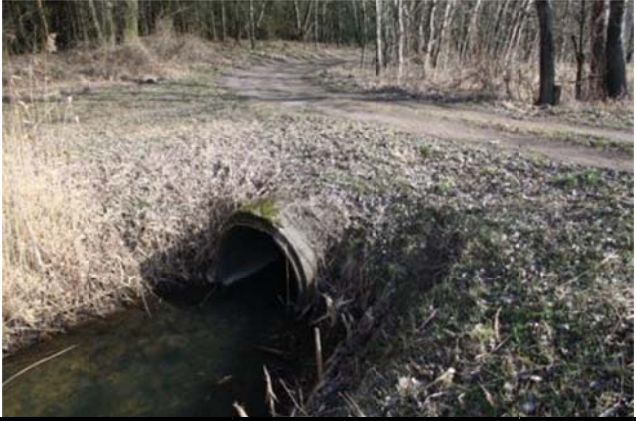
Bauwerksdokumentation	Gewässer : Hauptgraben Vehlin	Station H-Wert 5870485 R-Wert 3306846		Blatt 3		
Gewässerbegehung	Abschnittsnr.: HGV_01	von: 0 + 440 km		bis: - km		
Bauwerksname	Durchlass 0+440					
BW-Nummer	1008_02

Bauwerksart	Durchlass					
Material	Betonrohr					
Breite [cm]						
Länge [cm]	1200					
Durchmesser [mm]	1200					
Überdeckung [cm]	150					
Stauhöhe [cm]						
Rückstau [ca. m nach oberhalb]						
Ökologische Durchgängigkeit	Fische					ja
Fischaufstiegsanlage						
Beschreibung	Rohrdurchlass mit landwirtschaftlicher Überfahrt					
Mangel / Baulicher Zustand	intakt					
Maßnahmenvorschlag	keine

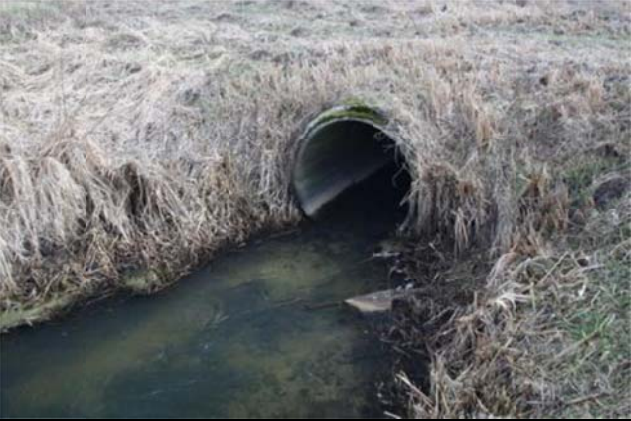
Bauwerksdokumentation	Gewässer : Hauptgraben Vehlin	Station H-Wert 5870461 R-Wert 3306975		Blatt 3		
Gewässerbegehung	Abschnittsnr.: HGV_01	von: 0 + 570 km		bis: - km		
Bauwerksname	Durchlass 0+570					
BW-Nummer	1008_03

Bauwerksart	Durchlass					
Material	Betonrohr					
Breite [cm]						
Länge [cm]	1000					
Durchmesser [mm]	1200					
Überdeckung [cm]	100					
Stauhöhe [cm]						
Rückstau [ca. m nach oberhalb]						
Ökologische Durchgängigkeit	Fische					ja
Fischaufstiegsanlage						
Beschreibung	Rohrdurchlass mit landwirtschaftlicher Überfahrt					
Mangel / Baulicher Zustand	intakt					
Maßnahmenvorschlag	keine

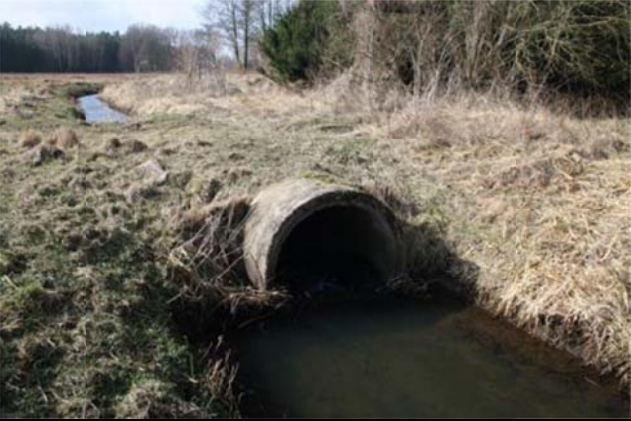
Bauwerksdokumentation	Gewässer : Hauptgraben Vehlin	Station H-Wert 5870342 R-Wert 3307208		Blatt 3		
Gewässerbegehung	Abschnittsnr.: HGV_01	von: 0 + 870 km		bis: - km		
Bauwerksname	Durchlass 0+870					
BW-Nummer	1008_04

Bauwerksart	Durchlass					
Material	Betonrohr					
Breite [cm]						
Länge [cm]	1000					
Durchmesser [mm]	1200					
Überdeckung [cm]	30					
Stauhöhe [cm]						
Rückstau [ca. m nach oberhalb]						
Ökologische Durchgängigkeit	Fische					ja
Fischaufstiegsanlage						
Beschreibung	Rohrdurchlass mit landwirtschaftlicher Überfahrt					
Mangel / Baulicher Zustand	intakt					
Maßnahmenvorschlag	keine
