Karthane 208 (DEBB 5912_208)

Bauwerksdokumentation	Gewässer :Karthane Unterlauf	Station H-Wert 5874749 R-Wert 3286418				Blatt 3
Gewässerbegehung	Abschnittsnr.: KAR 02	von: 03+210 km bis: - km				
Bauwerksname	Brücke oberhalb Einmündung Groß Breeser Graben					
BW-Nummer	208_01

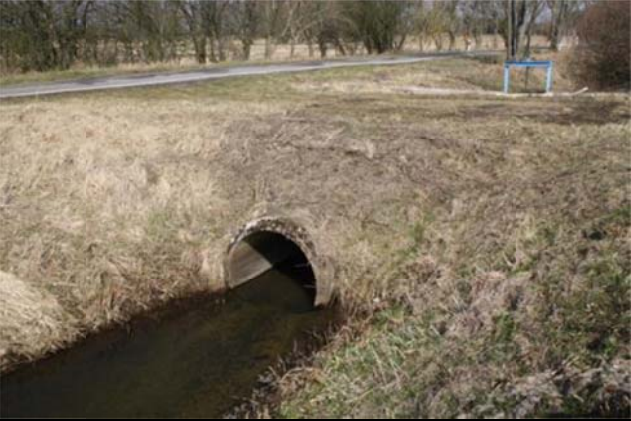
Bauwerksdokumentation	Gewässer : Hauptgraben Vehlin	Station H-Wert 5870721 R-Wert 3307395			Blatt 3	
Gewässerbegehung	Abschnittsnr.: HGV_01	von: 1 + 340 km bis: - km				
Bauwerksname	Stau an der L143					
BW-Nummer	1008_05

Bauwerksart	Stau, beweglich					
Material	Beton, Stahl, Holz					
Breite [cm]	100					
Länge [cm]	1200					
Durchmesser [mm]	1200					
Überdeckung [cm]	100					
Stauhöhe [cm]						
Rückstau [ca. m nach oberhalb]						
Ökologische Durchgängigkeit	Fische	nein	Wasserwirbellose	nein	Fischotter	ja
Fischaufstiegsanlage						
Beschreibung	Rohrdurchlass mit landwirtschaftlicher Überfahrt, Stau beweglich					
Mangel / Baulicher Zustand	intakt					
Maßnahmenvorschlag	keine

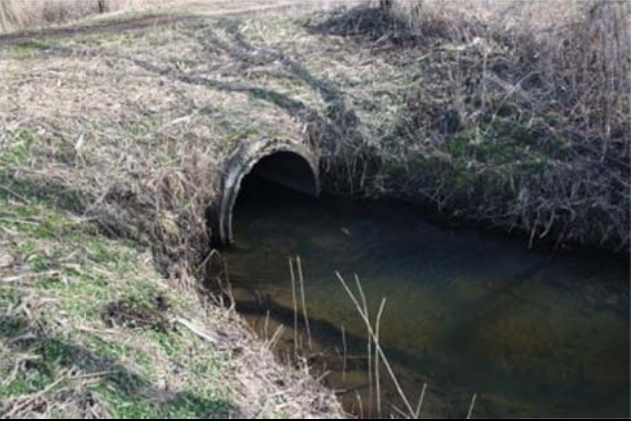
Bauwerksdokumentation	Gewässer : Hauptgraben Vehlin	Station H-Wert 5870902 R-Wert 3307569		Blatt 3		
Gewässerbegehung	Abschnittsnr.: HGV_01	von: 1 + 590 km		bis: - km		
Bauwerksname	Durchlass an der L143					
BW-Nummer	1008_06

Bauwerksart	Durchlass					
Material	Betonrohr					
Breite [cm]	100					
Länge [cm]	1200					
Durchmesser [mm]	1000					
Überdeckung [cm]	100					
Stauhöhe [cm]						
Rückstau [ca. m nach oberhalb]						
Ökologische Durchgängigkeit	Fische	ja	Wasserwirbellose	ja	Fischotter	ja
Fischaufstiegsanlage						
Beschreibung	Rohrdurchlass mit landwirtschaftlicher Überfahrt					
Mangel / Baulicher Zustand	intakt					
Maßnahmenvorschlag	keine

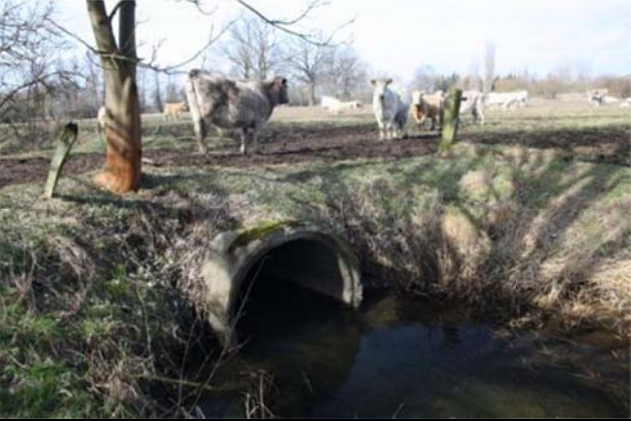
Bauwerksdokumentation	Gewässer : Hauptgraben Vehlin	Station H-Wert 5870891 R-Wert 3307744		Blatt 3		
Gewässerbegehung	Abschnittsnr.: HGV_01	von: 1 + 770 km		bis: - km		
Bauwerksname	Durchlass Vehlin Süd 1					
BW-Nummer	1008_07

Bauwerksart	Durchlass					
Material	Betonrohr					
Breite [cm]						
Länge [cm]	1000					
Durchmesser [mm]	1000					
Überdeckung [cm]	100					
Stauhöhe [cm]						
Rückstau [ca. m nach oberhalb]						
Ökologische Durchgängigkeit	Fische	ja	Wasserwirbellose	ja	Fischotter	ja
Fischaufstiegsanlage						
Beschreibung	Rohrdurchlass mit landwirtschaftlicher Überfahrt					
Mangel / Baulicher Zustand	intakt					
Maßnahmenvorschlag	keine

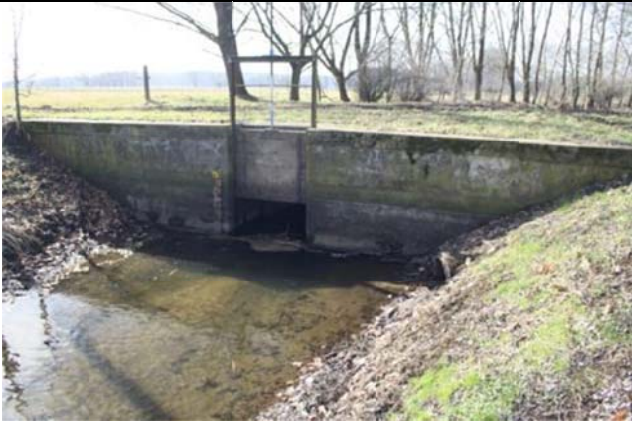
Bauwerksdokumentation	Gewässer : Hauptgraben Vehlin	Station H-Wert 5870860 R-Wert 3307902		Blatt 3		
Gewässerbegehung	Abschnittsnr.: HGV_01	von: 1 + 930 km		bis: - km		
Bauwerksname	Stau Vehlin Süd					
BW-Nummer	1008_08

Bauwerksart	Stau, beweglich					
Material	Beton, Stahl, Holz					
Breite [cm]	100					
Länge [cm]	1200					
Durchmesser [mm]	1000					
Überdeckung [cm]	150					
Stauhöhe [cm]	80					
Rückstau [ca. m nach oberhalb]	bis 2 + 900					
Ökologische Durchgängigkeit	Fische					nein
Fischaufstiegsanlage						
Beschreibung	Rohrdurchlass mit landwirtschaftlicher Überfahrt, Stau beweglich					
Mangel / Baulicher Zustand	intakt					
Maßnahmenvorschlag	keine

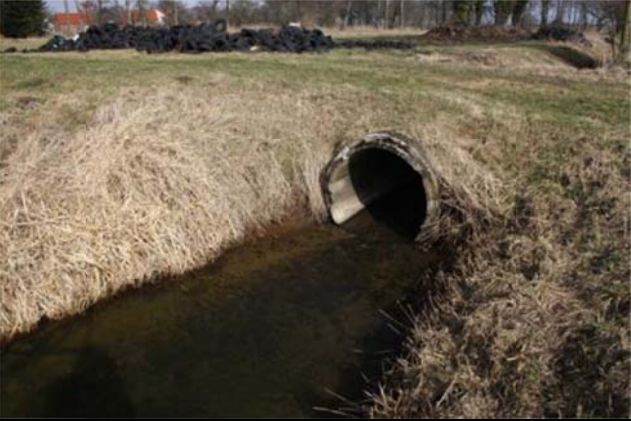
Bauwerksdokumentation	Gewässer : Hauptgraben Vehlin	Station H-Wert 5870952 R-Wert 3308218		Blatt 3		
Gewässerbegehung	Abschnittsnr.: HGV_01	von: 2 + 260 km		bis: - km		
Bauwerksname	Durchlass Vehlin Süd 3					
BW-Nummer	1008_10

Bauwerksart	Durchlass					
Material	Betonrohr					
Breite [cm]						
Länge [cm]	1000					
Durchmesser [mm]	1000					
Überdeckung [cm]	100					
Stauhöhe [cm]						
Rückstau [ca. m nach oberhalb]						
Ökologische Durchgängigkeit	Fische	ja	Wasserwirbellose	ja	Fischotter	ja
Fischaufstiegsanlage						
Beschreibung	Rohrdurchlass mit landwirtschaftlicher Überfahrt					
Mangel / Baulicher Zustand	intakt					
Maßnahmenvorschlag	keine

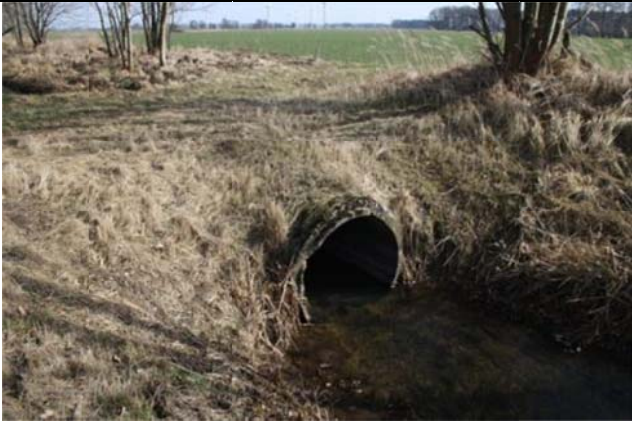
Bauwerksdokumentation	Gewässer : Hauptgraben Vehlin	Station H-Wert 5870979 R-Wert 3308309		Blatt 3		
Gewässerbegehung	Abschnittsnr.: HGV_01	von: 2 + 350 km		bis: - km		
Bauwerksname	Durchlass Vehlin Süd 4					
BW-Nummer	1008_11

Bauwerksart	Durchlass					
Material	Betonrohr					
Breite [cm]						
Länge [cm]	1000					
Durchmesser [mm]	1000					
Überdeckung [cm]	150					
Stauhöhe [cm]						
Rückstau [ca. m nach oberhalb]						
Ökologische Durchgängigkeit	Fische	ja	Wasserwirbellose	ja	Fischotter	ja
Fischaufstiegsanlage						
Beschreibung	Rohrdurchlass mit landwirtschaftlicher Überfahrt					
Mangel / Baulicher Zustand	intakt					
Maßnahmenvorschlag	keine

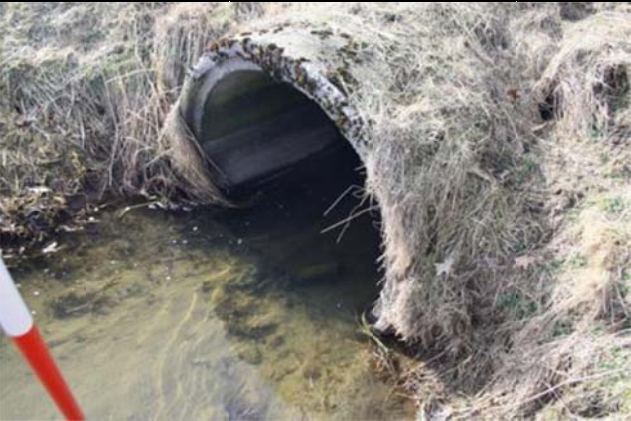
Bauwerksdokumentation	Gewässer : Hauptgraben Vehlin	Station H-Wert 5870994 R-Wert 3308444		Blatt 3		
Gewässerbegehung	Abschnittsnr.: HGV_01	von: 2 + 500 km		bis: - km		
Bauwerksname	Durchlass 2+500					
BW-Nummer	1008_12

Bauwerksart	Durchlass					
Material	Betonrohr					
Breite [cm]						
Länge [cm]	800					
Durchmesser [mm]	1000					
Überdeckung [cm]	100					
Stauhöhe [cm]						
Rückstau [ca. m nach oberhalb]						
Ökologische Durchgängigkeit	Fische	ja	Wasserwirbellose	ja	Fischotter	ja
Fischaufstiegsanlage						
Beschreibung	Rohrdurchlass mit landwirtschaftlicher Überfahrt					
Mangel / Baulicher Zustand	intakt					
Maßnahmenvorschlag	keine

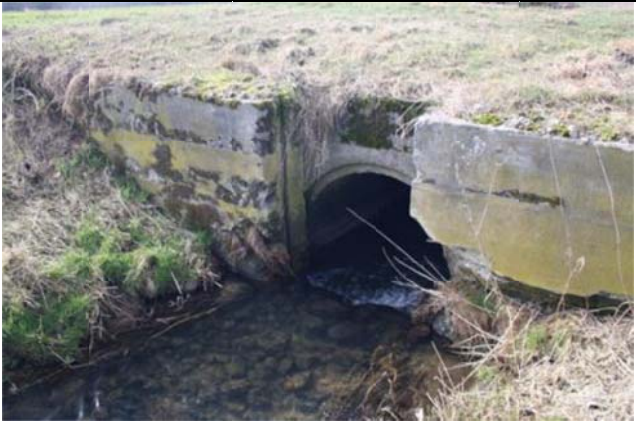
Bauwerksdokumentation	Gewässer : Hauptgraben Vehlin	Station H-Wert 5870943 R-Wert 3308563		Blatt 3		
Gewässerbegehung	Abschnittsnr.: HGV_01	von: 2 + 620 km		bis: - km		
Bauwerksname	Stau 2+620					
BW-Nummer	1008_13

Bauwerksart	Stau, beweglich					
Material	Beton, Stahl					
Breite [cm]	100					
Länge [cm]	1000					
Durchmesser [mm]	1000					
Überdeckung [cm]	100					
Stauhöhe [cm]						
Rückstau [ca. m nach oberhalb]						
Ökologische Durchgängigkeit	Fische					ja
Fischaufstiegsanlage						
Beschreibung	Rohrdurchlass mit landwirtschaftlicher Überfahrt, altes Wehr mit Absturz (~ 10 cm)					
Mangel / Baulicher Zustand	Stau nicht mehr funktionstüchtig, sanierungsbedürftig, Durchlass intakt					
Maßnahmenvorschlag	keine

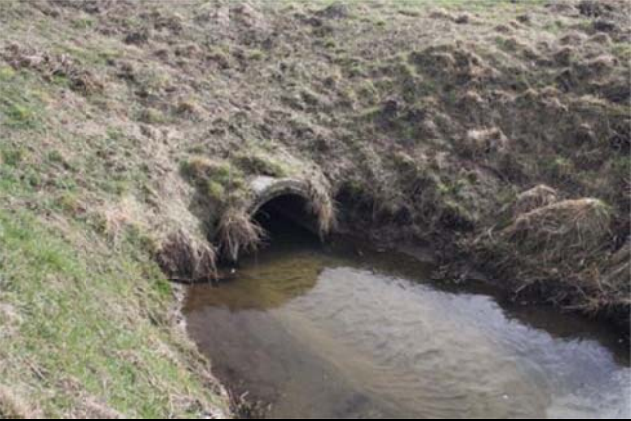
</div>				
Bauwerksart	Durchlass					
Material	Betonrohr					
Breite [cm]						
Länge [cm]	1200					
Durchmesser [mm]	1000					
Überdeckung [cm]	100					
Stauhöhe [cm]						
Rückstau [ca. m nach oberhalb]						
Ökologische Durchgängigkeit	Fische	ja	Wasserwirbellose	ja	Fischotter	ja
Fischaufstiegsanlage						
Beschreibung	Rohrdurchlass mit landwirtschaftlicher Überfahrt					
Mangel / Baulicher Zustand	intakt					
Maßnahmenvorschlag	keine

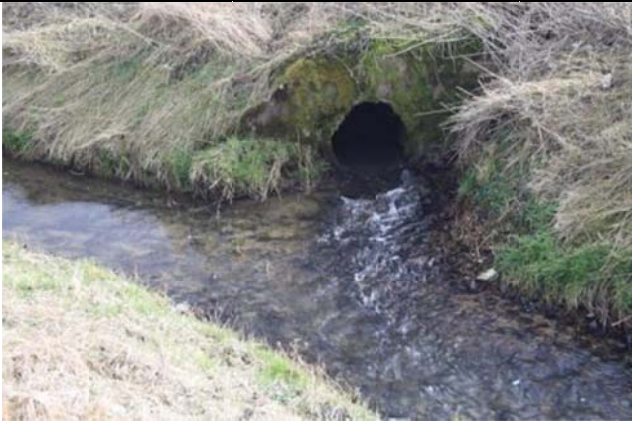
Bauwerksdokumentation	Gewässer : Hauptgraben Vehlin	Station H-Wert 5870841 R-Wert 3308883		Blatt 3		
Gewässerbegehung	Abschnittsnr.: HGV_01	von: 2 + 970 km		bis: - km		
Bauwerksname	Sohlgleite 2+970					
BW-Nummer	1008_15

Bauwerksart	Sohlgleite					
Material	Naturstein					
Breite [cm]	100					
Länge [cm]	500					
Durchmesser [mm]						
Überdeckung [cm]						
Stauhöhe [cm]						
Rückstau [ca. m nach oberhalb]						
Ökologische Durchgängigkeit	Fische	ja	Wasserwirbellose	ja	Fischotter	ja
Fischaufstiegsanlage						
Beschreibung						
Mangel / Baulicher Zustand	intakt					
Maßnahmenvorschlag	keine

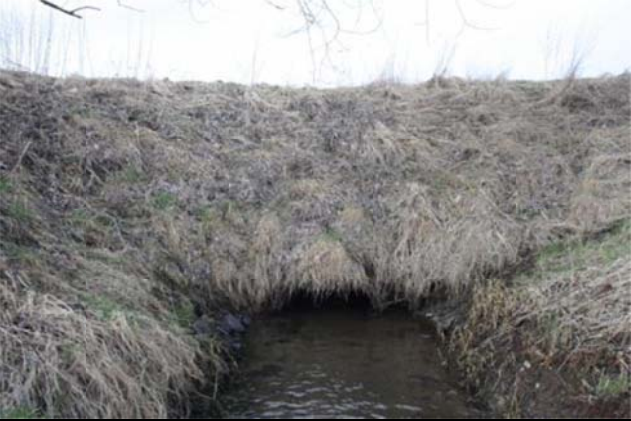
Bauwerksdokumentation	Gewässer : Hauptgraben Vehlin	Station H-Wert 5870553 R-Wert 3309464		Blatt 3		
Gewässerbegehung	Abschnittsnr.: HGV_02	von: 3 + 620 km		bis: - km		
Bauwerksname	Durchlass 3+620					
BW-Nummer	1008_17

Bauwerksart	Durchlass					
Material	Betonrohr					
Breite [cm]						
Länge [cm]	1500					
Durchmesser [mm]	1000					
Überdeckung [cm]	200					
Stauhöhe [cm]						
Rückstau [ca. m nach oberhalb]						
Ökologische Durchgängigkeit	Fische					ja
Fischaufstiegsanlage						
Beschreibung	Rohrdurchlass mit landwirtschaftlicher Überfahrt					
Mangel / Baulicher Zustand	intakt					
Maßnahmenvorschlag	keine

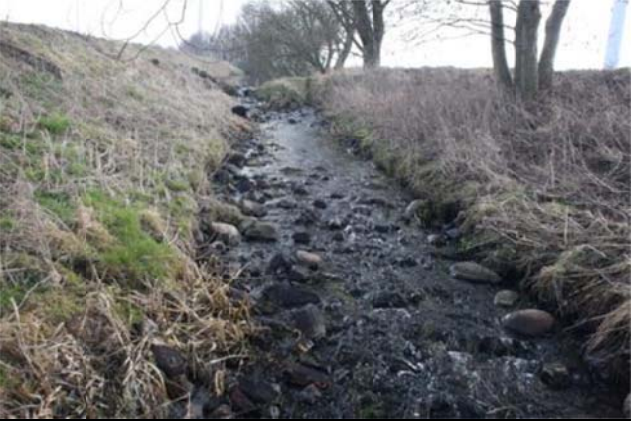
Bauwerksdokumentation	Gewässer : Hauptgraben Vehlin	Station H-Wert 5870542 R-Wert 3309503		Blatt 3		
Gewässerbegehung	Abschnittsnr.: HGV_02	von: 3 + 660 km		bis: - km		
Bauwerksname	Sohlgleite 3+660					
BW-Nummer	1008_18

Bauwerksart	Sohlgleite					
Material	Naturstein					
Breite [cm]	200					
Länge [cm]	500					
Durchmesser [mm]						
Überdeckung [cm]						
Stauhöhe [cm]	100					
Rückstau [ca. m nach oberhalb]	bis 3+100					
Ökologische Durchgängigkeit	Fische	bedingt	Wasserwirbellose	ja	Fischotter	ja
Fischaufstiegsanlage						
Beschreibung	Vermutlich zurückgebautes Staubauwerk					
Mangel / Baulicher Zustand	intakt					
Maßnahmenvorschlag	keine

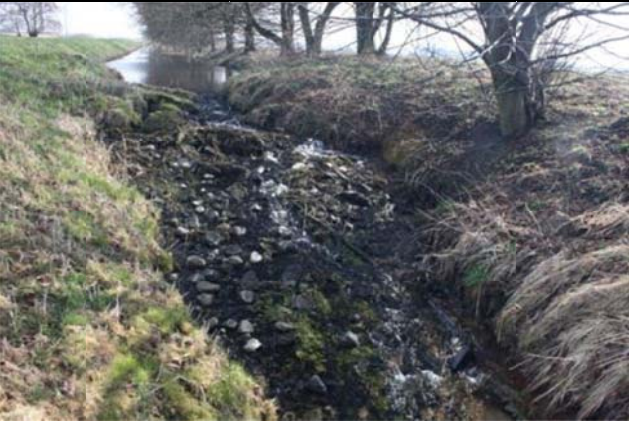
Bauwerksdokumentation	Gewässer : Hauptgraben Vehlin	Station H-Wert 5870502 R-Wert 3309913		Blatt 3		
Gewässerbegehung	Abschnittsnr.: HGV_02	von: 4 + 070 km		bis: - km		
Bauwerksname	Sohlgleite 4+070					
BW-Nummer	1008_19

Bauwerksart	Sohlgleite					
Material	Naturstein					
Breite [cm]	100					
Länge [cm]	500					
Durchmesser [mm]						
Überdeckung [cm]						
Stauhöhe [cm]	100					
Rückstau [ca. m nach oberhalb]	4+400					
Ökologische Durchgängigkeit	Fische	bedingt	Wasserwirbellose	ja	Fischotter	ja
Fischaufstiegsanlage						
Beschreibung	Vermutlich zurückgebautes Staubauwerk					
Mangel / Baulicher Zustand	intakt					
Maßnahmenvorschlag	keine

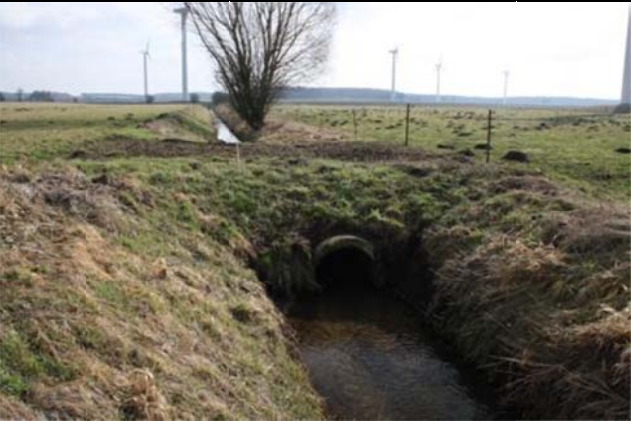
Bauwerksdokumentation	Gewässer : Hauptgraben Vehlin	Station H-Wert 5870345 R-Wert 3310330		Blatt 3		
Gewässerbegehung	Abschnittsnr.: HGV_02	von: 4 + 530 km		bis: - km		
Bauwerksname	Durchlass 4+530					
BW-Nummer	1008_20

Bauwerksart	Durchlass					
Material	Betonrohr					
Breite [cm]						
Länge [cm]	1200					
Durchmesser [mm]	1000					
Überdeckung [cm]	100					
Stauhöhe [cm]						
Rückstau [ca. m nach oberhalb]						
Ökologische Durchgängigkeit	Fische					ja
Fischaufstiegsanlage						
Beschreibung	Rohrdurchlass mit landwirtschaftlicher Überfahrt					
Mangel / Baulicher Zustand	intakt					
Maßnahmenvorschlag	keine

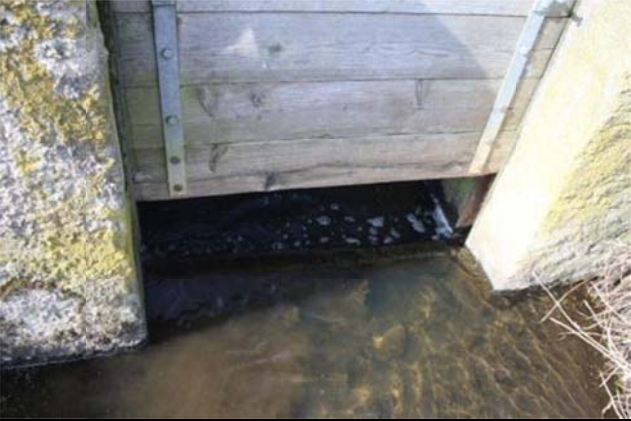
Bauwerksdokumentation	Gewässer : Hauptgraben Vehlin	Station H-Wert 5870217 R-Wert 3310601		Blatt 3		
Gewässerbegehung	Abschnittsnr.: HGV_02	von: 4 + 840 km		bis: - km		
Bauwerksname	Stau 4+480					
BW-Nummer	1008_21

Bauwerksart	Stau, beweglich					
Material	Beton, Stahl, Holz					
Breite [cm]	100					
Länge [cm]	1400					
Durchmesser [mm]	800					
Überdeckung [cm]	150					
Stauhöhe [cm]						
Rückstau [ca. m nach oberhalb]						
Ökologische Durchgängigkeit	Fische	nein	Wasserwirbellose	nein	Fischotter	ja
Fischaufstiegsanlage						
Beschreibung	Rohrdurchlass mit landwirtschaftlicher Überfahrt, Jalousiestau					
Mangel / Baulicher Zustand	intakt					
Maßnahmenvorschlag	keine

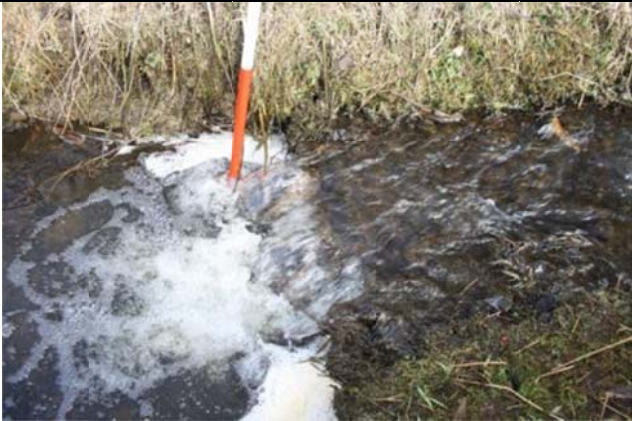
Bauwerksdokumentation	Gewässer : Hauptgraben Vehlin	Station H-Wert 5870208 R-Wert 3310752		Blatt 3		
Gewässerbegehung	Abschnittsnr.: HGV_02	von: 4 + 990 km		bis: - km		
Bauwerksname	Absurz 4+990					
BW-Nummer	1008_22

Bauwerksart	Absturz					
Material	Stein, Holz					
Breite [cm]	100					
Länge [cm]	500					
Durchmesser [mm]						
Überdeckung [cm]						
Stauhöhe [cm]						
Rückstau [ca. m nach oberhalb]						
Ökologische Durchgängigkeit	Fische	bedingt	Wasserwirbellose	bedingt	Fischotter	ja
Fischaufstiegsanlage						
Beschreibung	Absturz ~10 cm, Steinsohle					
Mangel / Baulicher Zustand	intakt					
Maßnahmenvorschlag	Absturz entfernen

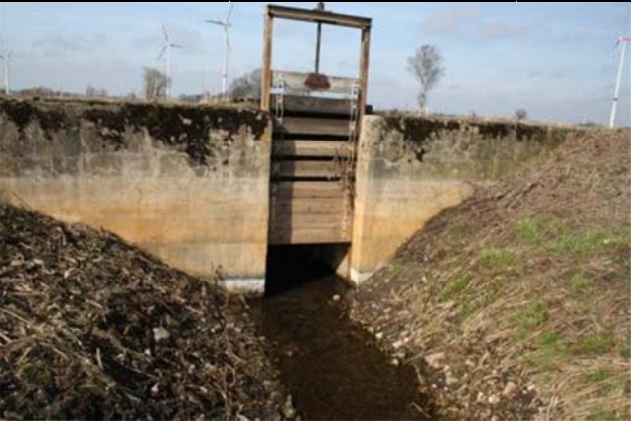
Bauwerksdokumentation	Gewässer : Hauptgraben Vehlin	Station H-Wert 5870065 R-Wert 3310997		Blatt 3		
Gewässerbegehung	Abschnittsnr.: HGV_02	von: 5 + 280 km		bis: - km		
Bauwerksname	Stau 5+280					
BW-Nummer	1008_23

Bauwerksart	Stau, beweglich					
Material	Beton, Stahl, Holz					
Breite [cm]	100					
Länge [cm]	1400					
Durchmesser [mm]	800					
Überdeckung [cm]	150					
Stauhöhe [cm]	100					
Rückstau [ca. m nach oberhalb]						
Ökologische Durchgängigkeit	Fische					nein
Fischaufstiegsanlage						
Beschreibung	Rohrdurchlass mit landwirtschaftlicher Überfahrt, Jalousiestau					
Mangel / Baulicher Zustand	intakt					
Maßnahmenvorschlag	keine

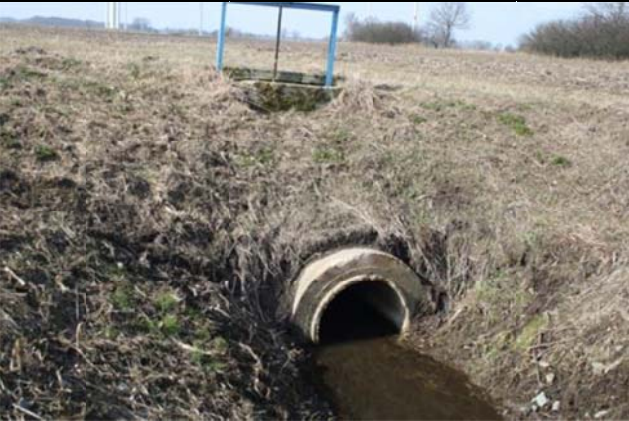
Bauwerksdokumentation	Gewässer : Hauptgraben Vehlin	Station H-Wert 5869981 R-Wert 3311225		Blatt 3. ...		
Gewässerbegehung	Abschnittsnr.: HGV_02	von: 5 + 550 km		bis: - km		
Bauwerksname	Stau nördlich Schönhagen					
BW-Nummer	1008_24

Bauwerksart	Stau, beweglich					
Material	Beton, Stahl, Holz					
Breite [cm]	100					
Länge [cm]	1500					
Durchmesser [mm]	800					
Überdeckung [cm]	150					
Stauhöhe [cm]						
Rückstau [ca. m nach oberhalb]						
Ökologische Durchgängigkeit	Fische	nein	Wasserwirbellose	nein	Fischotter	ja
Fischaufstiegsanlage						
Beschreibung	Rohrdurchlass mit landwirtschaftlicher Überfahrt, Jalousiestau					
Mangel / Baulicher Zustand	intakt					
Maßnahmenvorschlag	keine

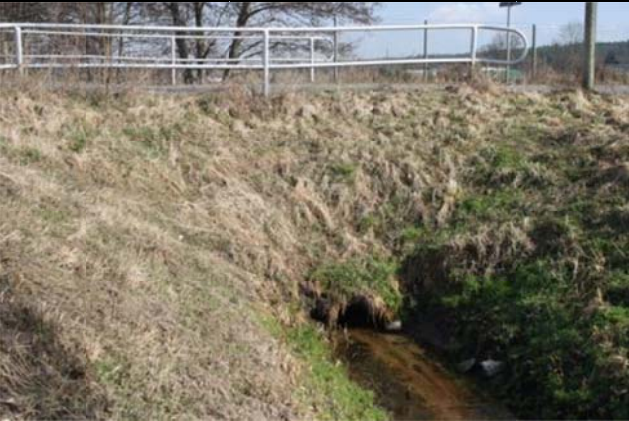
Bauwerksdokumentation	Gewässer : Hauptgraben Vehlin	Station H-Wert 5869878 R-Wert 3311807		Blatt 3		
Gewässerbegehung	Abschnittsnr.: HGV_02	von: 6 + 200 km		bis: - km		
Bauwerksname	Durchlass Wiesengrund Görike					
BW-Nummer	1008_25

Bauwerksart	Durchlass					
Material	Betonrohr					
Breite [cm]	100					
Länge [cm]	1500					
Durchmesser [mm]	600					
Überdeckung [cm]	250					
Stauhöhe [cm]						
Rückstau [ca. m nach oberhalb]						
Ökologische Durchgängigkeit	Fische					ja
Fischaufstiegsanlage						
Beschreibung	Rohrdurchlass unter Straße					
Mangel / Baulicher Zustand	sanierungsbedürftig					
Maßnahmenvorschlag	Sanierung

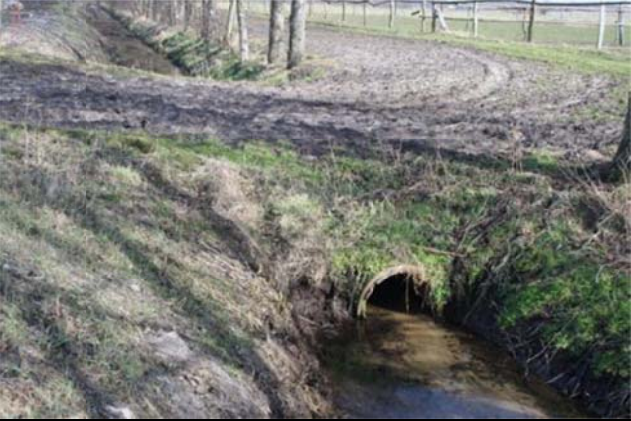
Bauwerksdokumentation	Gewässer : Hauptgraben Vehlin	Station H-Wert 5870027 R-Wert 3312006		Blatt 3		
Gewässerbegehung	Abschnittsnr.: HGV_02	von: 6 + 450 km		bis: - km		
Bauwerksname	Durchlass Görke Nord 1					
BW-Nummer	1008_26

Bauwerksart	Durchlass					
Material	Betonrohr					
Breite [cm]						
Länge [cm]	1000					
Durchmesser [mm]	600					
Überdeckung [cm]	100					
Stauhöhe [cm]						
Rückstau [ca. m nach oberhalb]						
Ökologische Durchgängigkeit	Fische	ja	Wasserwirbellose	ja	Fischotter	ja
Fischaufstiegsanlage						
Beschreibung	Rohrdurchlass mit landwirtschaftlicher Überfahrt					
Mangel / Baulicher Zustand	intakt					
Maßnahmenvorschlag	keine

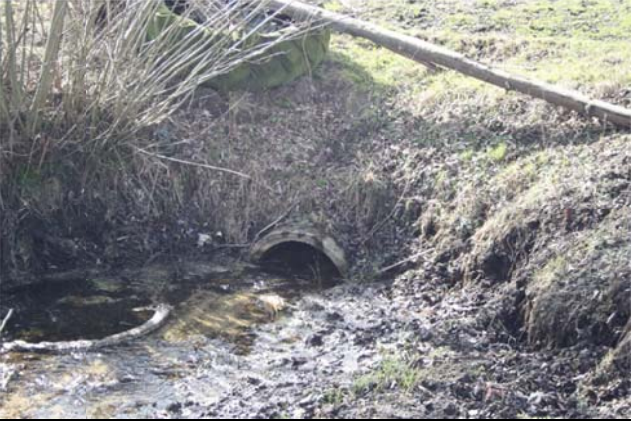
Bauwerksdokumentation	Gewässer : Hauptgraben Vehlin	Station H-Wert 5870165 R-Wert 3312219		Blatt 3		
Gewässerbegehung	Abschnittsnr.: HGV_02	von: 6 + 700 km		bis: - km		
Bauwerksname	Durchlass Görke Nord 2					
BW-Nummer	1008_27

Bauwerksart	Durchlass					
Material	Betonrohr					
Breite [cm]						
Länge [cm]	1200					
Durchmesser [mm]	600					
Überdeckung [cm]	100					
Stauhöhe [cm]						
Rückstau [ca. m nach oberhalb]						
Ökologische Durchgängigkeit	Fische	ja	Wasserwirbellose	ja	Fischotter	ja
Fischaufstiegsanlage						
Beschreibung	Rohrdurchlass mit landwirtschaftlicher Überfahrt					
Mangel / Baulicher Zustand	intakt					
Maßnahmenvorschlag	keine

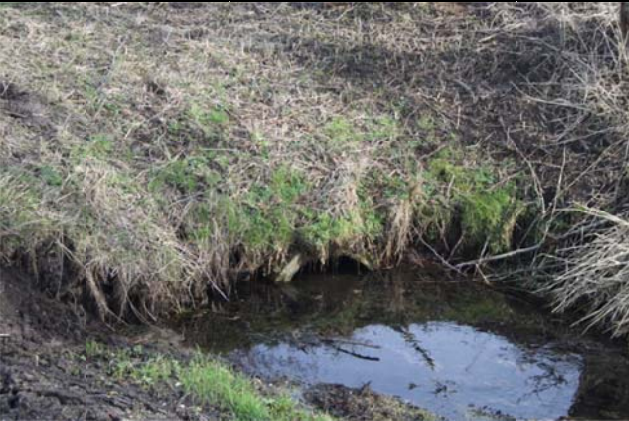
Bauwerksdokumentation	Gewässer : Hauptgraben Vehlin	Station H-Wert 5870244 R-Wert 3312522		Blatt 3		
Gewässerbegehung	Abschnittsnr.: HGV_02	von: 7 + 000 km		bis: - km		
Bauwerksname	Durchlass Görike Nord 3					
BW-Nummer	1008_28

Bauwerksart	Durchlass					
Material	Betonrohr					
Breite [cm]						
Länge [cm]	1200					
Durchmesser [mm]	600					
Überdeckung [cm]	150					
Stauhöhe [cm]						
Rückstau [ca. m nach oberhalb]						
Ökologische Durchgängigkeit	Fische	ja	Wasserwirbellose	ja	Fischotter	ja
Fischaufstiegsanlage						
Beschreibung	Rohrdurchlass mit landwirtschaftlicher Überfahrt					
Mangel / Baulicher Zustand	intakt					
Maßnahmenvorschlag	keine

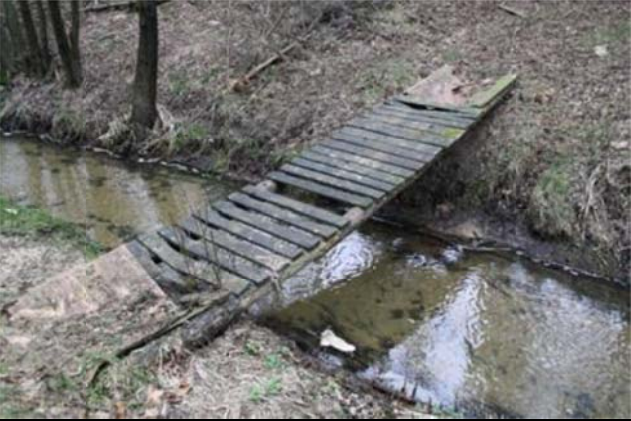
Bauwerksdokumentation	Gewässer : Söllenthingraben	Station H-Wert 5870026 R-Wert 3306694		Blatt 3		
Gewässerbegehung	Abschnittsnr.: SOE_01	von: 0 + 180 km		bis: - km		
Bauwerksname	Steg 0+180					
BW-Nummer	1009_01

Bauwerksart	Steg					
Material	Holz					
Breite [cm]	500					
Länge [cm]	100					
Durchmesser [mm]	700					
Überdeckung [cm]						
Stauhöhe [cm]						
Rückstau [ca. m nach oberhalb]						
Ökologische Durchgängigkeit	Fische	ja	Wasserwirbellose	ja	Fischotter	ja
Fischaufstiegsanlage						
Beschreibung						
Mangel / Baulicher Zustand	sanierungsbedürftig					
Maßnahmenvorschlag	keine

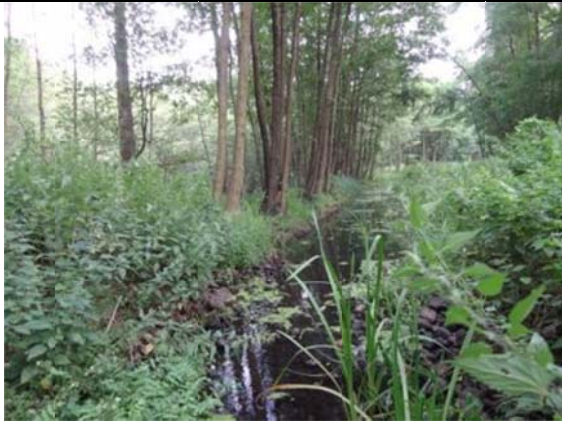
Bauwerksdokumentation	Gewässer : Söllenthingraben	Station H-Wert 5870004 R-Wert 3306814		Blatt 3		
Gewässerbegehung	Abschnittsnr.: SOE_01	von: 0 + 300 km		bis: - km		
Bauwerksname	Sohlgleite 0+300					
BW-Nummer	1009_02

Bauwerksart	Sohlgleite					
Material	Naturstein					
Breite [cm]	200					
Länge [cm]	1500					
Durchmesser [mm]						
Überdeckung [cm]						
Stauhöhe [cm]						
Rückstau [ca. m nach oberhalb]						
Ökologische Durchgängigkeit	Fische	bedingt	Wasserwirbellose	ja	Fischotter	ja
Fischaufstiegsanlage						
Beschreibung						
Mangel / Baulicher Zustand						
Maßnahmenvorschlag	keine

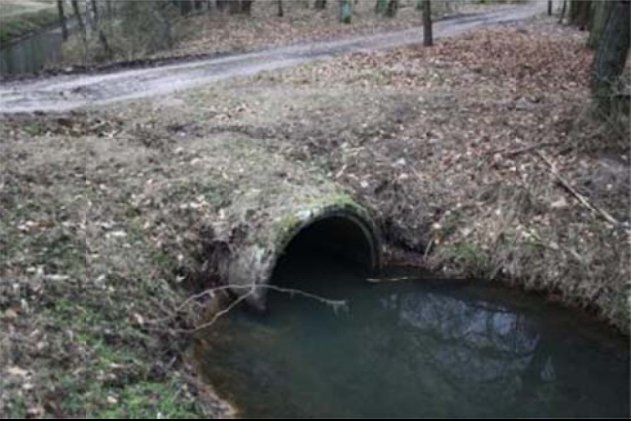
Bauwerksdokumentation	Gewässer : Söllenthingraben	Station H-Wert 5869887 R-Wert 3306985		Blatt 3		
Gewässerbegehung	Abschnittsnr.: SOE_01	von: 0 + 500 km		bis: - km		
Bauwerksname	Durchlass 0+500					
BW-Nummer	1009_03

Bauwerksart	Durchlass					
Material	Betonrohr					
Breite [cm]						
Länge [cm]	800					
Durchmesser [mm]	1000					
Überdeckung [cm]	100					
Stauhöhe [cm]						
Rückstau [ca. m nach oberhalb]						
Ökologische Durchgängigkeit	Fische	ja	Wasserwirbellose	ja	Fischotter	ja
Fischaufstiegsanlage						
Beschreibung	Durchlass mit landwirtschaftlicher Überfahrt					
Mangel / Baulicher Zustand	intakt					
Maßnahmenvorschlag	keine

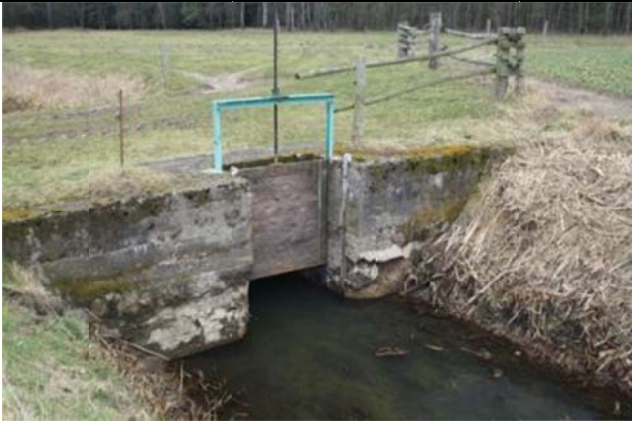
Bauwerksdokumentation	Gewässer : Söllenthingraben	Station H-Wert 5869707 R-Wert 3307320		Blatt 3		
Gewässerbegehung	Abschnittsnr.: SOE_01	von: 0 + 910 km		bis: - km		
Bauwerksname	Stau 0+910					
BW-Nummer	1009_04

Bauwerksart	Stau, beweglich					
Material	Beton, Stahl, Holz					
Breite [cm]	120					
Länge [cm]	900					
Durchmesser [mm]	800					
Überdeckung [cm]	100					
Stauhöhe [cm]	100					
Rückstau [ca. m nach oberhalb]	komplett					
Ökologische Durchgängigkeit	Fische					nein
Fischaufstiegsanlage						
Beschreibung	Rohrdurchlass mit Landwirtschaftlicher-Überfahrt, Spindelstau					
Mangel / Baulicher Zustand	funktionstüchtig, sanierungsbedürftig					
Maßnahmenvorschlag	Sanierung

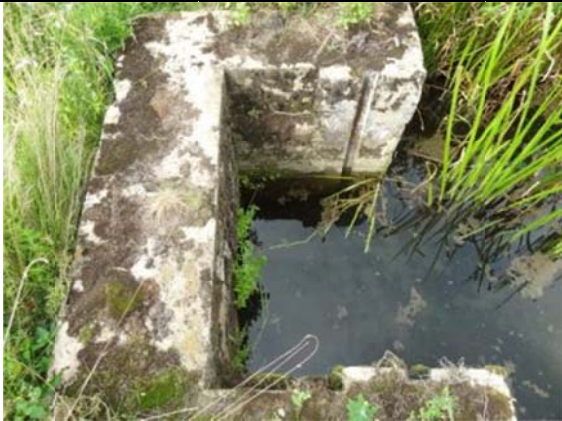
Bauwerksdokumentation	Gewässer : Söllenthingraben	Station H-Wert 5869704 R-Wert 3307343		Blatt 3		
Gewässerbegehung	Abschnittsnr.: SOE_01	von: 0 + 930 km		bis: - km		
Bauwerksname	Stau 0+930					
BW-Nummer	1009_05

Bauwerksart	Stau, beweglich					
Material	Beton					
Breite [cm]	120					
Länge [cm]	300					
Durchmesser [mm]	800					
Überdeckung [cm]	100					
Stauhöhe [cm]						
Rückstau [ca. m nach oberhalb]						
Ökologische Durchgängigkeit	Fische					ja
Fischaufstiegsanlage						
Beschreibung	Rohrdurchlass mit Landwirtschaftlicher-Überfahrt, Bohnenstau					
Mangel / Baulicher Zustand	Durchlass funktionstüchtig, Stau nicht vorhanden					
Maßnahmenvorschlag	ggf. Rückbau

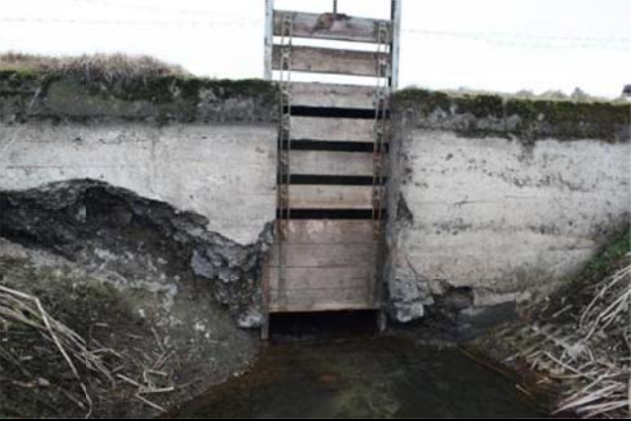
Bauwerksdokumentation	Gewässer : Söllenthingraben	Station H-Wert 5869884 R-Wert 3308044		Blatt 3		
Gewässerbegehung	Abschnittsnr.: SOE_01	von: 1 + 700 km		bis: - km		
Bauwerksname	Stau 1+700					
BW-Nummer	1009_06

Bauwerksart	Stau, beweglich					
Material	Beton, Stahl, Holz					
Breite [cm]	80					
Länge [cm]	1200					
Durchmesser [mm]	800					
Überdeckung [cm]	100					
Stauhöhe [cm]	120					
Rückstau [ca. m nach oberhalb]	bis 1 + 900 Graben					
Ökologische Durchgängigkeit	Fische					nein
Fischaufstiegsanlage						
Beschreibung	Rohrdurchlass mit Landwirtschaftlicher-Überfahrt, Jalousiestau					
Mangel / Baulicher Zustand	funktionstüchtig, sanierungsbedürftig					
Maßnahmenvorschlag	Sanierung

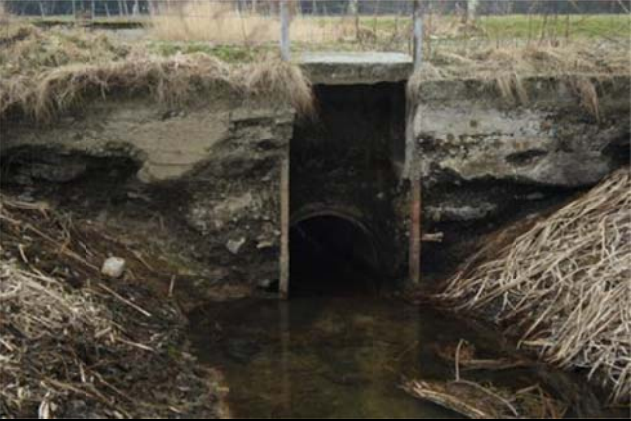
Bauwerksdokumentation	Gewässer : Söllenthingraben	Station H-Wert 5869883 R-Wert 3308101		Blatt 3		
Gewässerbegehung	Abschnittsnr.: SOE_01	von: 1 + 750 km				
		bis: - km				
Bauwerksname	Stau 1+750					
BW-Nummer	1009_07

Bauwerksart	Stau, beweglich					
Material	Beton, Stahl					
Breite [cm]	80					
Länge [cm]	1000					
Durchmesser [mm]	800					
Überdeckung [cm]	100					
Stauhöhe [cm]						
Rückstau [ca. m nach oberhalb]						
Ökologische Durchgängigkeit	Fische					ja
Fischaufstiegsanlage						
Beschreibung	Rohrdurchlass mit Landwirtschaftlicher-Überfahrt, Spindelstau					
Mangel / Baulicher Zustand	Durchlass funktionstüchtig, Stau nicht mehr vorhanden					
Maßnahmenvorschlag	ggf. Rückbau

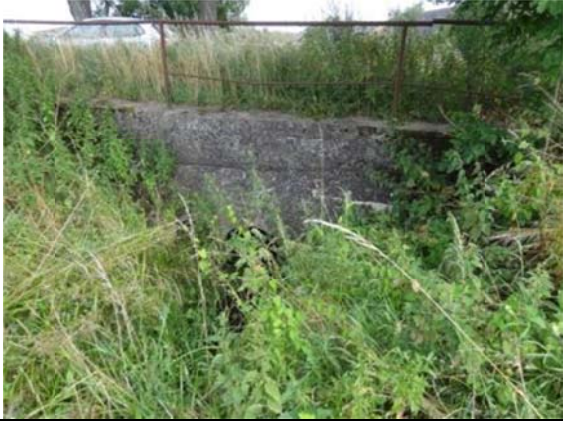
Bauwerksdokumentation	Gewässer : Söllenthingraben	Station H-Wert 5869564 R-Wert 3308909			Blatt 3
Gewässerbegehung	Abschnittsnr.: SOE_01	von: 2 + 650 km bis: - km			
Bauwerksname	Durchlass Söllenthin				
BW-Nummer	1009_08

Bauwerksart	Durchlass				
Material	Beton				
Breite [cm]	600				
Länge [cm]	1200				
Durchmesser [mm]	800				
Überdeckung [cm]	150				
Stauhöhe [cm]					
Rückstau [ca. m nach oberhalb]					
Ökologische Durchgängigkeit	Fische		Wasserwirbellose		Fischotter
Fischaufstiegsanlage					
Beschreibung	Rohrdurchlass mit Straße als Überfahrt; keine Wasserführung in diesem Bereich				
Mangel / Baulicher Zustand	intakt				
Maßnahmenvorschlag	keine

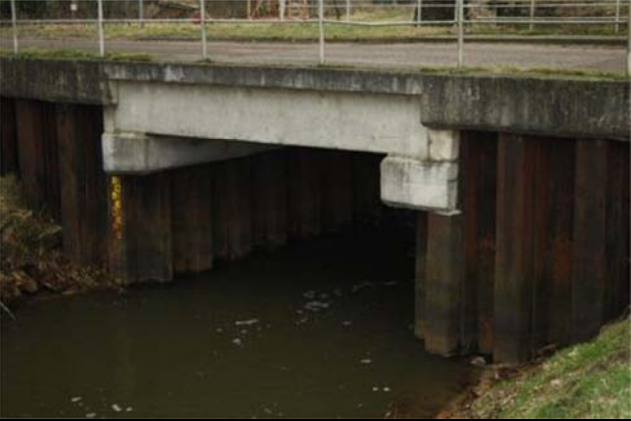
Bauwerksdokumentation	Gewässer : Glöwener Abzugsgraben	Station H-Wert 5871436 R-Wert 3300281			Blatt 3	
Gewässerbegehung	Abschnittsnr.: GAG_01	von: 0 + 610 km bis: - km				
Bauwerksname	Wehr Plattenburg am Rinderstall					
BW-Nummer	1010_01

Bauwerksart	Wehr, beweglich					
Material	Stahlbeton, Stahlspundwand					
Breite [cm]	400					
Länge [cm]	1000					
Durchmesser [mm]	1500					
Überdeckung [cm]						
Stauhöhe [cm]	160					
Rückstau [ca. m nach oberhalb]	bis 1+ 600					
Ökologische Durchgängigkeit	Fische	nein	Wasserwirbellose	nein	Fischotter	nein
Fischaufstiegsanlage						
Beschreibung	Bewegliches Wehr mit befestigtem Tosbecken unter Brückenbauwerk mit Straße					
Mangel / Baulicher Zustand	intakt					
Maßnahmenvorschlag	FAA

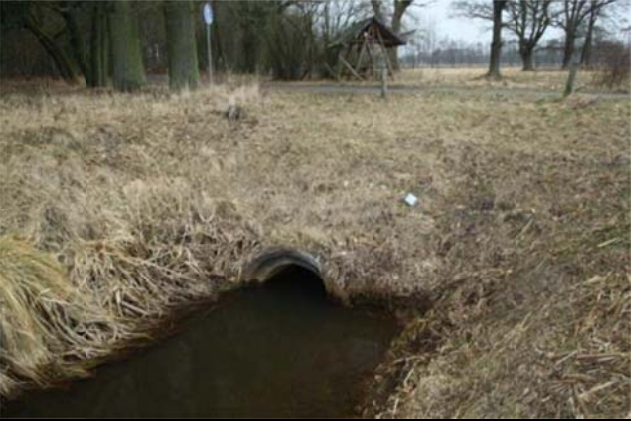
Bauwerksdokumentation	Gewässer : Glöwener Abzugsgraben	Station H-Wert 5870810 R-Wert 3301586			Blatt 3	
Gewässerbegehung	Abschnittsnr.: GAG_02	von: 2 + 140 km bis: - km				
Bauwerksname	Durchlass 2+140					
BW-Nummer	1010_02

Bauwerksart	Durchlass					
Material	Betonrohr					
Breite [cm]						
Länge [cm]	2400					
Durchmesser [mm]	600					
Überdeckung [cm]	200					
Stauhöhe [cm]						
Rückstau [ca. m nach oberhalb]						
Ökologische Durchgängigkeit	Fische					ja
Fischaufstiegsanlage						
Beschreibung	Rohrdurchlass unter Straße, mit Sohlsubstrat					
Mangel / Baulicher Zustand	intakt					
Maßnahmenvorschlag	keine

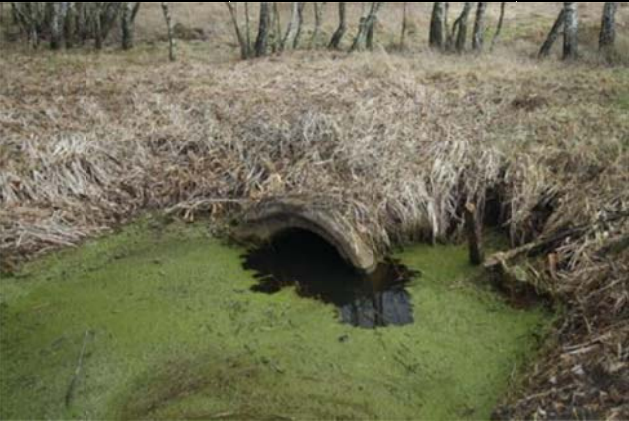
Bauwerksdokumentation	Gewässer : Glöwener Abzugsgraben	Station H-Wert 5870668 R-Wert 3301451		Blatt 3		
Gewässerbegehung	Abschnittsnr.: GAG_02	von: 2 + 300 km				
		bis: - km				
Bauwerksname	Durchlass 2+300					
BW-Nummer	1010_03

Bauwerksart	Durchlass					
Material	Betonrohr					
Breite [cm]						
Länge [cm]	1300					
Durchmesser [mm]	600					
Überdeckung [cm]	100					
Stauhöhe [cm]						
Rückstau [ca. m nach oberhalb]						
Ökologische Durchgängigkeit	Fische					ja
Fischaufstiegsanlage						
Beschreibung	Rohrdurchlass mit landwirtschaftlicher Überfahrt, mit Sohlsubstrat					
Mangel / Baulicher Zustand	intakt					
Maßnahmenvorschlag	keine

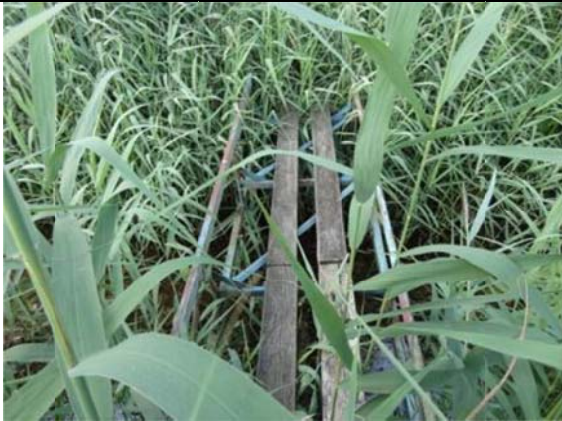
Bauwerksdokumentation	Gewässer : Glöwener Abzugsgraben	Station H-Wert 5869821 R-Wert 3301405		Blatt 3		
Gewässerbegehung	Abschnittsnr.: GAG_02	von: 3 + 250 km		bis: - km		
Bauwerksname	Überweg Hochsitz					
BW-Nummer	1010_04

Bauwerksart	Steg					
Material	Stahl/Holz					
Breite [cm]	600					
Länge [cm]	60					
Durchmesser [mm]						
Überdeckung [cm]						
Stauhöhe [cm]						
Rückstau [ca. m nach oberhalb]						
Ökologische Durchgängigkeit	Fische	ja	Wasserwirbellose	ja	Fischotter	ja
Fischaufstiegsanlage						
Beschreibung	Steg, Übergang zum Hochsitz					
Mangel / Baulicher Zustand	intakt					
Maßnahmenvorschlag	keine

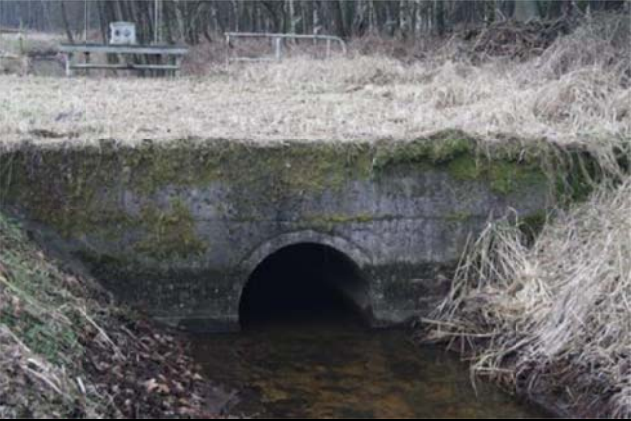
Bauwerksdokumentation	Gewässer : Glöwener Abzugsgraben	Station H-Wert 5869651 R-Wert 3301434		Blatt 3. ...		
Gewässerbegehung	Abschnittsnr.: GAG_02	von: 3 + 420 km				
		bis: - km				
Bauwerksname	Stau 3+420					
BW-Nummer	1010_05

Bauwerksart	Stau, beweglich					
Material	Beton, Stahl					
Breite [cm]	120					
Länge [cm]	1500					
Durchmesser [mm]	600					
Überdeckung [cm]	50					
Stauhöhe [cm]						
Rückstau [ca. m nach oberhalb]						
Ökologische Durchgängigkeit	Fische					nein
Fischaufstiegsanlage						
Beschreibung	Schützwehr mit Rohrdurchlass und landwirtschaftlicher Überfahrt , mit Sohlsubstrat im Durchlass					
Mangel / Baulicher Zustand	intakt					
Maßnahmenvorschlag	Rückbau des Staus und der Überfahrt und Einbau einer Sohlgleite.

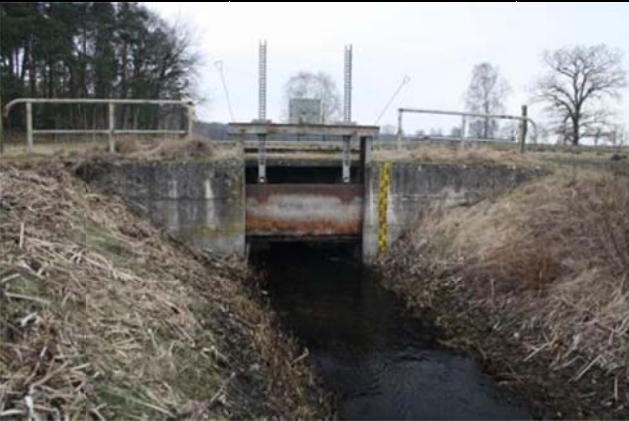
Bauwerksdokumentation	Gewässer : Glöwener Abzugsgraben	Station H-Wert 5869298 R-Wert 3301760			Blatt 3	
Gewässerbegehung	Abschnittsnr.: GAG_02	von: 4 + 070 km bis: 3 + 900 km				
Bauwerksname	Stau 3+900					
BW-Nummer	1010_06

Bauwerksart	Stau, beweglich					
Material	Beton, Stahl					
Breite [cm]	120					
Länge [cm]	18000					
Durchmesser [mm]	600					
Überdeckung [cm]	200					
Stauhöhe [cm]						
Rückstau [ca. m nach oberhalb]						
Ökologische Durchgängigkeit	Fische					nein
Fischaufstiegsanlage						
Beschreibung	Schützwehr mit anschließender Verrohrung, mit Sohlsustrat im Durchlass					
Mangel / Baulicher Zustand	intakt					
Maßnahmenvorschlag	keine

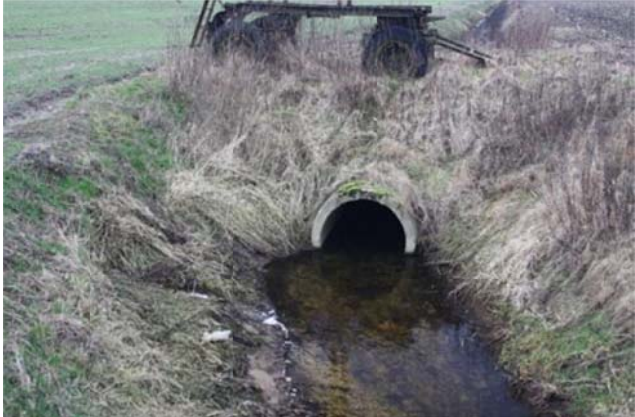
Bauwerksdokumentation	Gewässer : Glöwener Abzugsgraben	Station H-Wert 5868750 R-Wert 3302923		Blatt 3		
Gewässerbegehung	Abschnittsnr.: GAG_03	von: 5 + 210 km		bis: - km		
Bauwerksname						
BW-Nummer	1011_03

Bauwerksart	Durchlass					
Material	Betonrohr					
Breite [cm]						
Länge [cm]	1500					
Durchmesser [mm]	800					
Überdeckung [cm]	150					
Stauhöhe [cm]						
Rückstau [ca. m nach oberhalb]						
Ökologische Durchgängigkeit	Fische					ja
Fischaufstiegsanlage						
Beschreibung	Rohrdurchlass mit landwirtschaftlicher Überfahrt, mit Sohlsubstrat					
Mangel / Baulicher Zustand	intakt					
Maßnahmenvorschlag	keine

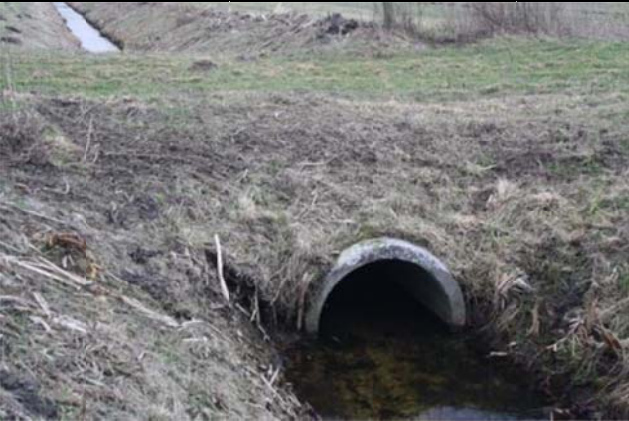
Bauwerksdokumentation	Gewässer : Glöwener Abzugsgraben	Station H-Wert 5867964 R-Wert 3303419		Blatt 3		
Gewässerbegehung	Abschnittsnr.: GAG_03	von: 6 + 440 km		bis: - km		
Bauwerksname	Durchlass 6+440					
BW-Nummer	1011_06

Bauwerksart	Durchlass					
Material	Betonrohr					
Breite [cm]						
Länge [cm]	1200					
Durchmesser [mm]	1000					
Überdeckung [cm]	150					
Stauhöhe [cm]						
Rückstau [ca. m nach oberhalb]						
Ökologische Durchgängigkeit	Fische					ja
Fischaufstiegsanlage						
Beschreibung	Rohrdurchlass mit landwirtschaftlicher Überfahrt, mit Sohlsubstrat					
Mangel / Baulicher Zustand	intakt					
Maßnahmenvorschlag	keine

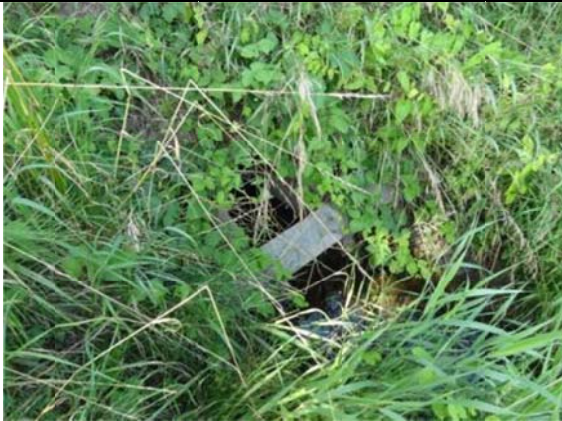
Bauwerksdokumentation	Gewässer : Glöwener Abzugsgraben	Station H-Wert 5867773 R-Wert 3303670			Blatt 3	
Gewässerbegehung	Abschnittsnr.: GAG_03	von: 6 + 690 km bis: 7 + 100 km				
Bauwerksname	Verrohrung an der L 107					
BW-Nummer	1011_07

Bauwerksart	Verrohrung					
Material	Betonrohr					
Breite [cm]						
Länge [cm]	34000					
Durchmesser [mm]	400					
Überdeckung [cm]	150					
Stauhöhe [cm]						
Rückstau [ca. m nach oberhalb]						
Ökologische Durchgängigkeit	Fische					nein
Fischaufstiegsanlage						
Beschreibung	Verrohrung unter Acker und Straße, bei Auslauf Absturz ~20 cm,					
Mangel / Baulicher Zustand	intakt					
Maßnahmenvorschlag	Rückbau Verrohrung

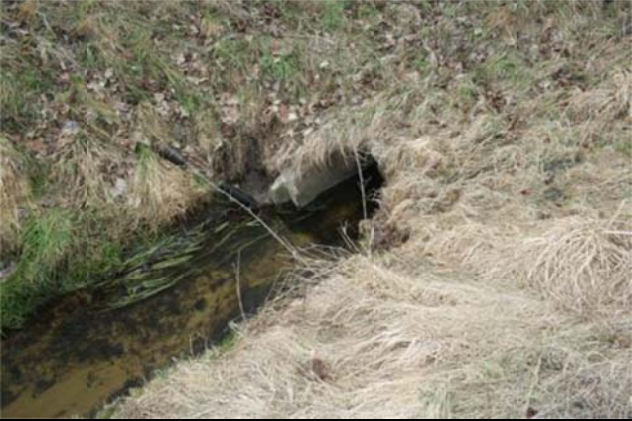
Bauwerksdokumentation	Gewässer : Glöwener Abzugsgraben	Station H-Wert 5867654 R-Wert 3304129		Blatt 3		
Gewässerbegehung	Abschnittsnr.: GAG_03	von: 7 + 270 km				
		bis: - km				
Bauwerksname	Durchlass Glöwen Nord 1					
BW-Nummer	1011_08

Bauwerksart	Durchlass					
Material	Betonrohr					
Breite [cm]						
Länge [cm]	1200					
Durchmesser [mm]	500					
Überdeckung [cm]	150					
Stauhöhe [cm]						
Rückstau [ca. m nach oberhalb]						
Ökologische Durchgängigkeit	Fische	ja	Wasserwirbellose	ja	Fischotter	ja
Fischaufstiegsanlage						
Beschreibung	Rohrdurchlass mit landwirtschaftlicher Überfahrt, mit Sohlsubstrat					
Mangel / Baulicher Zustand	intakt					
Maßnahmenvorschlag	keine

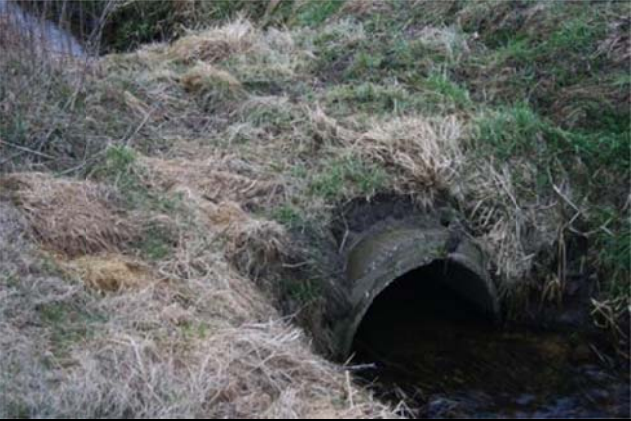
Bauwerks-dokumentation	Gewässer : Glöwener Abzugsgraben	Station H-Wert 5867449 R-Wert 3304489		Blatt 3		
Gewässerbegehung	Abschnittsnr.: GAG_03	von: 7 + 690 km				
		bis: - km				
Bauwerksname	Durchlass Glöwen Nord 2					
BW-Nummer	1011_09

Bauwerksart	Durchlass					
Material	Betonrohr					
Breite [cm]						
Länge [cm]	400					
Durchmesser [mm]	600					
Überdeckung [cm]	150					
Stauhöhe [cm]						
Rückstau [ca. m nach oberhalb]						
Ökologische Durchgängigkeit	Fische	ja	Wasser-wirbellose	ja	Fischotter	ja
Fischaufstiegsanlage						
Beschreibung	Rohrdurchlass mit landwirtschaftlicher Überfahrt, mit Sohlsubstrat					
Mangel / Baulicher Zustand	intakt					
Maßnahmenvorschlag	keine

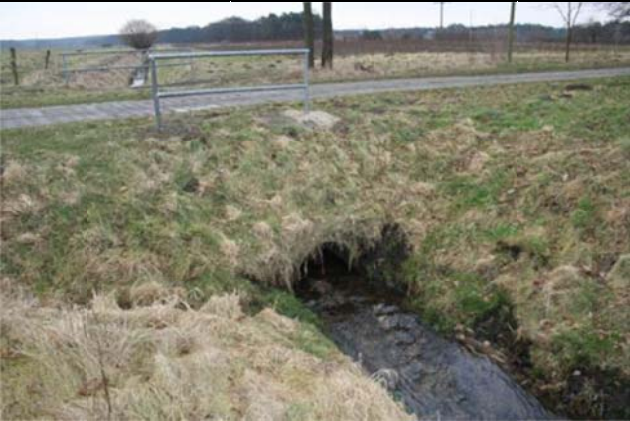
Bauwerksdokumentation	Gewässer : Glöwener Abzugsgraben	Station H-Wert 5867425 R-Wert 3304555		Blatt 3		
Gewässerbegehung	Abschnittsnr.: GAG_03	von: 7 + 760 km		bis: - km		
Bauwerksname	Durchlass Glöwen Nord 3					
BW-Nummer	1011_10

Bauwerksart	Durchlass					
Material	Betonrohr					
Breite [cm]						
Länge [cm]	1700					
Durchmesser [mm]	600					
Überdeckung [cm]	150					
Stauhöhe [cm]						
Rückstau [ca. m nach oberhalb]						
Ökologische Durchgängigkeit	Fische	ja	Wasserwirbellose	ja	Fischotter	ja
Fischaufstiegsanlage						
Beschreibung	Rohrdurchlass mit befestigter Überfahrt, mit Sohlsubstrat					
Mangel / Baulicher Zustand	intakt					
Maßnahmenvorschlag	keine

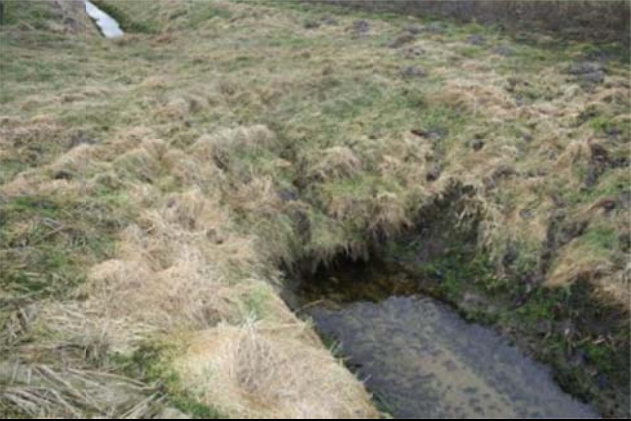
Bauwerksdokumentation	Gewässer : Glöwener Abzugsgraben	Station H-Wert 5867271 R-Wert 3304792		Blatt 3		
Gewässerbegehung	Abschnittsnr.: GAG_03	von: 8 + 040 km		bis: - km		
Bauwerksname	Durchlass Glöwen Nord 4					
BW-Nummer	1011_11

Bauwerksart	Durchlass					
Material	Betonrohr					
Breite [cm]						
Länge [cm]	1000					
Durchmesser [mm]	600					
Überdeckung [cm]	100					
Stauhöhe [cm]						
Rückstau [ca. m nach oberhalb]						
Ökologische Durchgängigkeit	Fische	ja	Wasserwirbellose	ja	Fischotter	ja
Fischaufstiegsanlage						
Beschreibung	Rohrdurchlass mit landwirtschaftlicher Überfahrt, mit Sohlsubstrat					
Mangel / Baulicher Zustand	intakt					
Maßnahmenvorschlag	keine

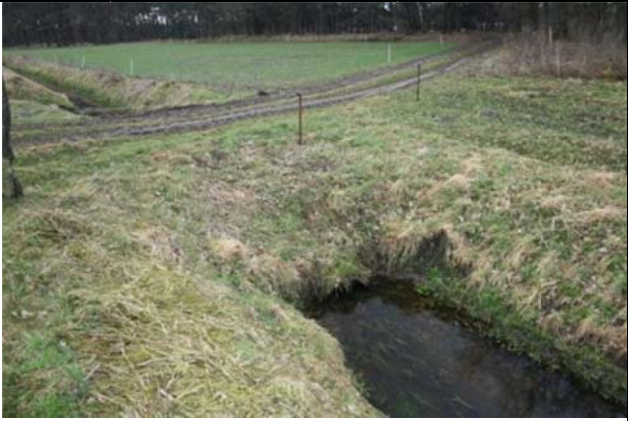
Bauwerksdokumentation	Gewässer : Glöwener Abzugsgraben	Station H-Wert 5867119 R-Wert 3304976		Blatt 3		
Gewässerbegehung	Abschnittsnr.: GAG_03	von: 8 + 280 km				
		bis: - km				
Bauwerksname	Durchlass Glöwen Nord 5					
BW-Nummer	1011_12

Bauwerksart	Durchlass					
Material	Betonrohr					
Breite [cm]						
Länge [cm]	1000					
Durchmesser [mm]	600					
Überdeckung [cm]	100					
Stauhöhe [cm]						
Rückstau [ca. m nach oberhalb]						
Ökologische Durchgängigkeit	Fische	ja	Wasserwirbellose	ja	Fischotter	ja
Fischaufstiegsanlage						
Beschreibung	Rohrdurchlass mit landwirtschaftlicher Überfahrt, mit Sohlsubstrat					
Mangel / Baulicher Zustand	intakt					
Maßnahmenvorschlag	keine

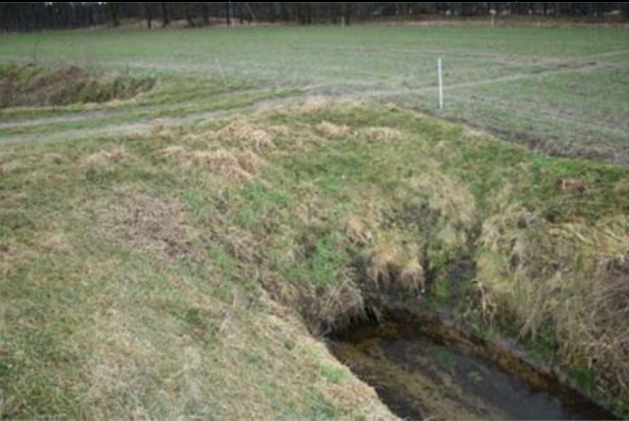
Bauwerksdokumentation	Gewässer : Glöwener Abzugsgraben	Station H-Wert 5867069 R-Wert 3305050		Blatt 3		
Gewässerbegehung	Abschnittsnr.: GAG_03	von: 8 + 370 km		bis: - km		
Bauwerksname	Durchlass Glöwen Nord 6					
BW-Nummer	1011_13

Bauwerksart	Durchlass					
Material	Betonrohr					
Breite [cm]						
Länge [cm]	1000					
Durchmesser [mm]	600					
Überdeckung [cm]	100					
Stauhöhe [cm]						
Rückstau [ca. m nach oberhalb]						
Ökologische Durchgängigkeit	Fische	ja	Wasserwirbellose	ja	Fischotter	ja
Fischaufstiegsanlage						
Beschreibung	Rohrdurchlass mit landwirtschaftlicher Überfahrt, mit Sohlsubstrat					
Mangel / Baulicher Zustand	intakt					
Maßnahmenvorschlag	keine

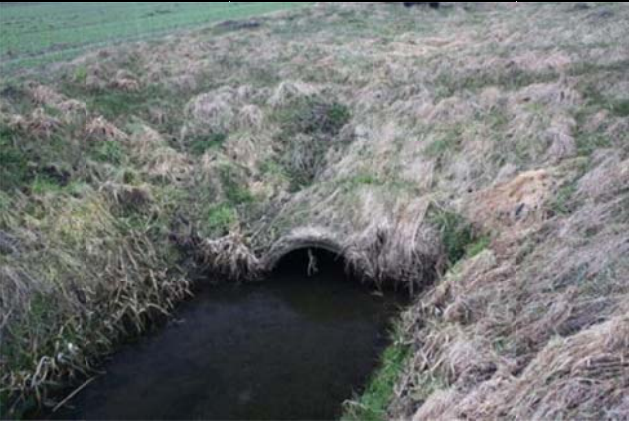
Bauwerksdokumentation	Gewässer : Glöwener Abzugsgraben	Station H-Wert 5867048 R-Wert 3305530		Blatt 3		
Gewässerbegehung	Abschnittsnr.: GAG_03	von: 8 + 850 km		bis: - km		
Bauwerksname	Durchlass 8+850					
BW-Nummer	1011_14

Bauwerksart	Durchlass					
Material	Betonrohr					
Breite [cm]						
Länge [cm]	1600					
Durchmesser [mm]	600					
Überdeckung [cm]	100					
Stauhöhe [cm]						
Rückstau [ca. m nach oberhalb]						
Ökologische Durchgängigkeit	Fische					ja
Fischaufstiegsanlage						
Beschreibung	Rohrdurchlass mit landwirtschaftlicher Überfahrt, mit Sohlsubstrat					
Mangel / Baulicher Zustand	intakt					
Maßnahmenvorschlag	keine

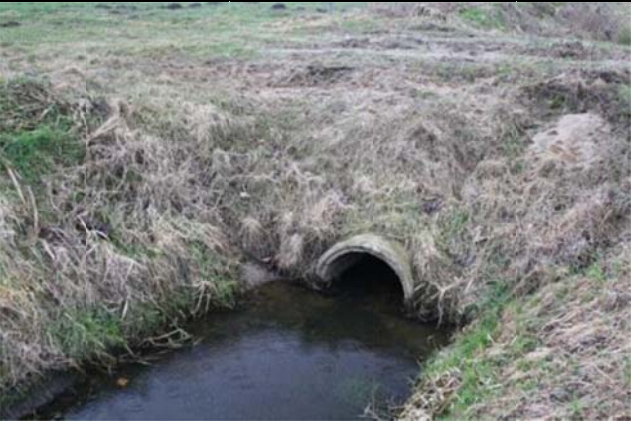
Bauwerksdokumentation	Gewässer : Glöwener Abzugsgraben	Station H-Wert 5867058 R-Wert 3305657		Blatt 3		
Gewässerbegehung	Abschnittsnr.: GAG_03	von: 8 + 980 km		bis: - km		
Bauwerksname	Durchlass 8+980					
BW-Nummer	1011_15

Bauwerksart	Durchlass					
Material	Betonrohr					
Breite [cm]						
Länge [cm]	1600					
Durchmesser [mm]	600					
Überdeckung [cm]	100					
Stauhöhe [cm]						
Rückstau [ca. m nach oberhalb]						
Ökologische Durchgängigkeit	Fische					ja
Fischaufstiegsanlage						
Beschreibung	Rohrdurchlass mit landwirtschaftlicher Überfahrt, mit Sohlsubstrat					
Mangel / Baulicher Zustand	intakt					
Maßnahmenvorschlag	keine

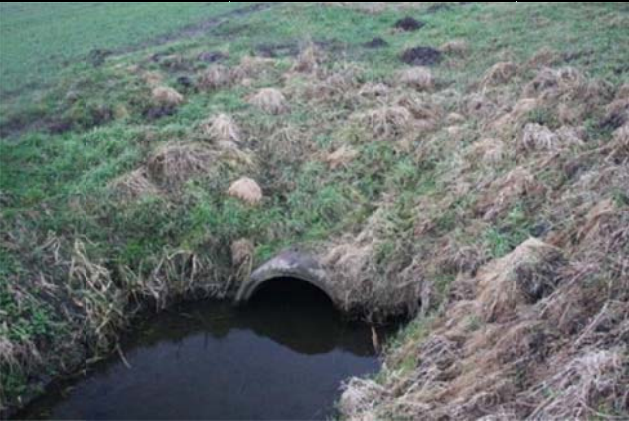
Bauwerksdokumentation	Gewässer : Glöwener Abzugsgraben	Station H-Wert 5867082 R-Wert 3305819		Blatt 3		
Gewässerbegehung	Abschnittsnr.: GAG_03	von: 9 + 140 km		bis: - km		
Bauwerksname	Durchlass 9+140					
BW-Nummer	1011_16

Bauwerksart	Durchlass					
Material	Betonrohr					
Breite [cm]						
Länge [cm]	1600					
Durchmesser [mm]	600					
Überdeckung [cm]	100					
Stauhöhe [cm]						
Rückstau [ca. m nach oberhalb]						
Ökologische Durchgängigkeit	Fische					ja
Fischaufstiegsanlage						
Beschreibung	Rohrdurchlass mit landwirtschaftlicher Überfahrt, mit Sohlsubstrat					
Mangel / Baulicher Zustand	intakt					
Maßnahmenvorschlag	keine

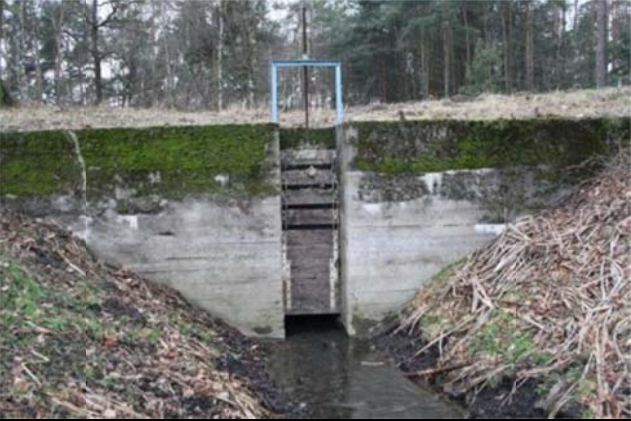
Bauwerksdokumentation	Gewässer : Glöwener Abzugsgraben	Station H-Wert 5867087 R-Wert 3305976			Blatt 3	
Gewässerbegehung	Abschnittsnr.: GAG_03	von: 9 + 300 km bis: 9 + 900 km				
Bauwerksname	Verrohrung bei 9+300					
BW-Nummer	1011_17

Bauwerksart	Stau, beweglich					
Material	Beton, Stahl, Holz					
Breite [cm]	80					
Länge [cm]	60000					
Durchmesser [mm]	600					
Überdeckung [cm]	150					
Stauhöhe [cm]	100					
Rückstau [ca. m nach oberhalb]	10 + 390					
Ökologische Durchgängigkeit	Fische					nein
Fischaufstiegsanlage						
Beschreibung	Verrohrung unter Acker und Straße, Jalousiestau					
Mangel / Baulicher Zustand	intakt					
Maßnahmenvorschlag	keine

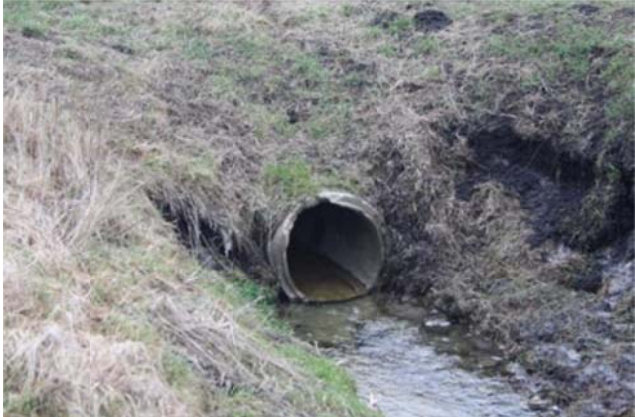
Bauwerksdokumentation	Gewässer : Glöwener Abzugsgraben	Station H-Wert 5867182 R-Wert 3307030		Blatt 3		
Gewässerbegehung	Abschnittsnr.: GAG_03	von: 10 + 380 km		bis: 10 + 790 km		
Bauwerksname	Verrohrung Netzow					
BW-Nummer	1011_18

Bauwerksart	Verrohrung					
Material	Betonrohr					
Breite [cm]						
Länge [cm]	41000					
Durchmesser [mm]	400					
Überdeckung [cm]	150					
Stauhöhe [cm]						
Rückstau [ca. m nach oberhalb]						
Ökologische Durchgängigkeit	Fische					nein
Fischaufstiegsanlage						
Beschreibung	Verrohrung unter Grünland und Acker					
Mangel / Baulicher Zustand	intakt					
Maßnahmenvorschlag	keine
