Karthane 208 (DEBB 5912_208)

Bauwerksdokumentation	Gewässer :Karthane Unterlauf	Station H-Wert 5874749 R-Wert 3286418				Blatt 3
Gewässerbegehung	Abschnittsnr.: KAR 02	von: 03+210 km bis: - km				
Bauwerksname	Brücke oberhalb Einmündung Groß Breeser Graben					
BW-Nummer	208_01

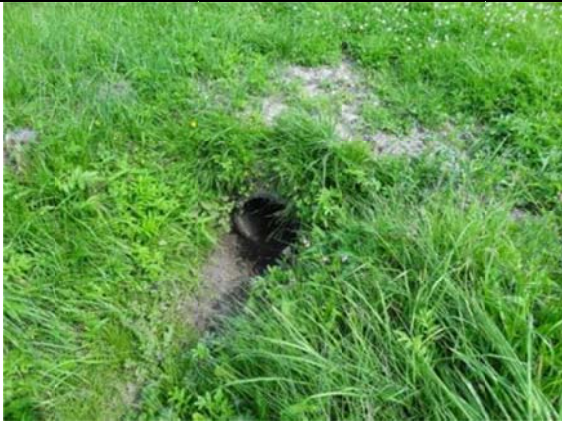
Bauwerksdokumentation	Gewässer : Glöwener Abzugsgraben	Station H-Wert 5867247 R-Wert 3307464		Blatt 3		
Gewässerbegehung	Abschnittsnr.: GAG_03	von: 10 + 850 km		bis: - km		
Bauwerksname	Durchlass Netzow Süd 1					
BW-Nummer	1011_19

Bauwerksart	Durchlass					
Material	Betonrohr					
Breite [cm]						
Länge [cm]	500					
Durchmesser [mm]	400					
Überdeckung [cm]	30					
Stauhöhe [cm]						
Rückstau [ca. m nach oberhalb]						
Ökologische Durchgängigkeit	Fische	ja	Wasserwirbellose	ja	Fischotter	ja
Fischaufstiegsanlage						
Beschreibung	Rohrdurchlass mit Überweg, trocken					
Mangel / Baulicher Zustand	intakt					
Maßnahmenvorschlag	keine

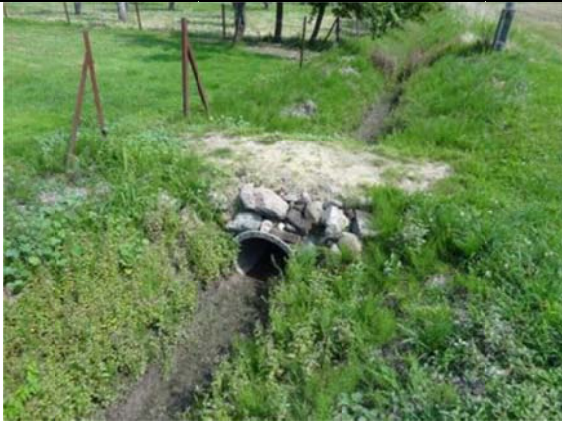
Bauwerksdokumentation	Gewässer : Glöwener Abzugsgraben	Station H-Wert 5867240 R-Wert 3307492		Blatt 3		
Gewässerbegehung	Abschnittsnr.: GAG_03	von: 10 + 870 km		bis: - km		
Bauwerksname	Durchlass Netzow Süd 2					
BW-Nummer	1011_20

Bauwerksart	Durchlass					
Material	Stahlrohr					
Breite [cm]						
Länge [cm]	200					
Durchmesser [mm]	400					
Überdeckung [cm]	50					
Stauhöhe [cm]						
Rückstau [ca. m nach oberhalb]						
Ökologische Durchgängigkeit	Fische	ja	Wasserwirbellose	ja	Fischotter	ja
Fischaufstiegsanlage						
Beschreibung	Rohrdurchlass mit Überweg, trocken					
Mangel / Baulicher Zustand	intakt					
Maßnahmenvorschlag	keine

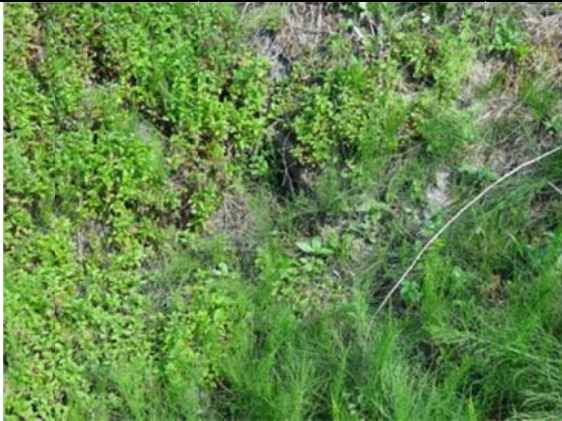
Bauwerksdokumentation	Gewässer : Glöwener Abzugsgraben		Station H-Wert 5867226 R-Wert 3307549		Blatt 3	
Gewässerbegehung	Abschnittsnr.: GAG_03		von: 10 + 930 km bis: - km			
Bauwerksname	Durchlass Netzow Süd 3					
BW-Nummer	1011_21

Bauwerksart	Durchlass					
Material	Betonrohr					
Breite [cm]						
Länge [cm]	700					
Durchmesser [mm]	300					
Überdeckung [cm]	100					
Stauhöhe [cm]						
Rückstau [ca. m nach oberhalb]						
Ökologische Durchgängigkeit	Fische	ja	Wasserwirbellose	ja	Fischotter	ja
Fischaufstiegsanlage						
Beschreibung	Rohrdurchlass mit Überweg, trocken					
Mangel / Baulicher Zustand	intakt					
Maßnahmenvorschlag	keine

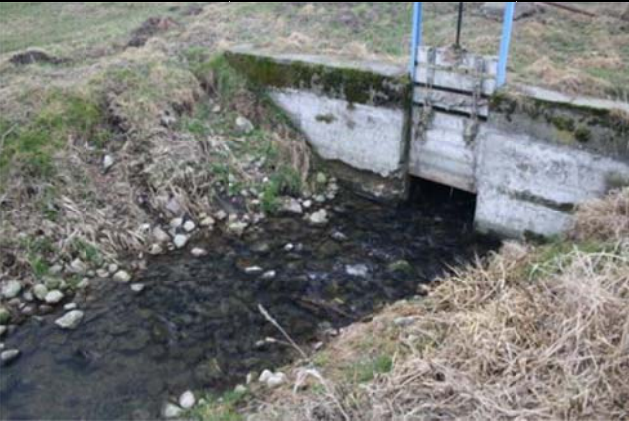
Bauwerksdokumentation	Gewässer : Schönhagener Abzugsgraben	Station H-Wert 5871016 R-Wert 3309270			Blatt 3	
Gewässerbegehung	Abschnittsnr.: SAG_01	von: 0 + 420 km bis: - km				
Bauwerksname	Stau 0+420					
BW-Nummer	1406_01

Bauwerksart	Stau, beweglich					
Material	Beton, Stahl, Holz					
Breite [cm]	100					
Länge [cm]	1200					
Durchmesser [mm]	1000					
Überdeckung [cm]	150					
Stauhöhe [cm]	120					
Rückstau [ca. m nach oberhalb]	bis 0 + 800					
Ökologische Durchgängigkeit	Fische					nein
Fischaufstiegsanlage						
Beschreibung	Rohrdurchlass mit landwirtschaftlicher Überfahrt, Jalousiestau					
Mangel / Baulicher Zustand	sanierungsbedürftig					
Maßnahmenvorschlag	Sanierung

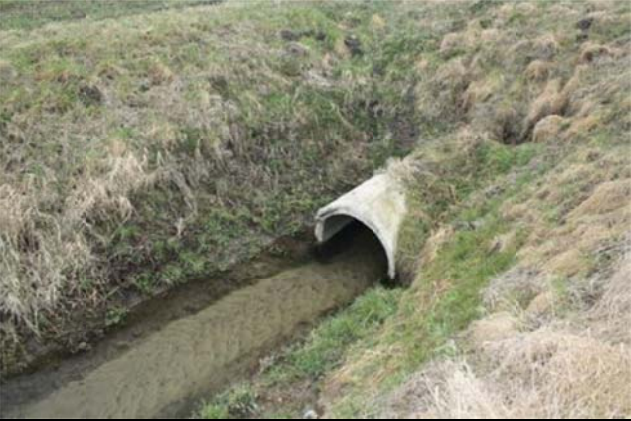
Bauwerksdokumentation	Gewässer : Schönhagener Abzugsgraben	Station H-Wert 5871071 R-Wert 3309576		Blatt 3		
Gewässerbegehung	Abschnittsnr.: SAG_01	von: 0 + 730 km		bis: - km		
Bauwerksname	Durchlass 0+730					
BW-Nummer	1406_02

Bauwerksart	Durchlass					
Material	Betonrohr					
Breite [cm]						
Länge [cm]	1000					
Durchmesser [mm]	1000					
Überdeckung [cm]	200					
Stauhöhe [cm]						
Rückstau [ca. m nach oberhalb]						
Ökologische Durchgängigkeit	Fische	ja	Wasserwirbellose	ja	Fischotter	ja
Fischaufstiegsanlage						
Beschreibung	Rohrdurchlass mit landwirtschaftlicher Überfahrt					
Mangel / Baulicher Zustand	intakt					
Maßnahmenvorschlag	keine

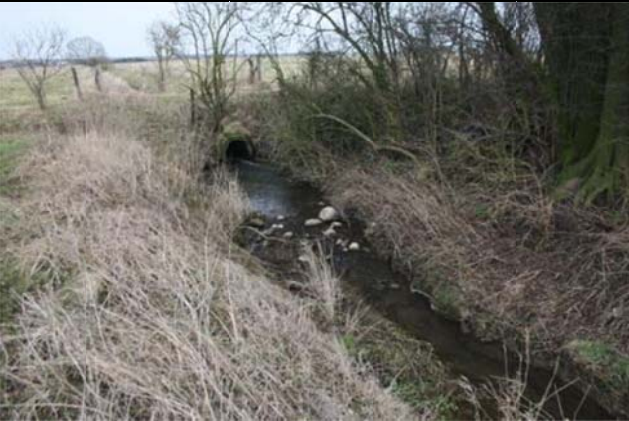
Bauwerksdokumentation	Gewässer : Schönhagener Abzugsgraben	Station H-Wert 5871162 R-Wert 3309918		Blatt 3		
Gewässerbegehung	Abschnittsnr.: SAG_01	von: 1 + 080 km		bis: - km		
Bauwerksname	Sohlgleite 1+080					
BW-Nummer	1406_03

Bauwerksart	Gleite/Raue Rampe					
Material	Naturstein					
Breite [cm]	200					
Länge [cm]	200					
Durchmesser [mm]						
Überdeckung [cm]						
Stauhöhe [cm]						
Rückstau [ca. m nach oberhalb]						
Ökologische Durchgängigkeit	Fische	ja	Wasserwirbellose	ja	Fischotter	ja
Fischaufstiegsanlage						
Beschreibung						
Mangel / Baulicher Zustand						
Maßnahmenvorschlag	keine

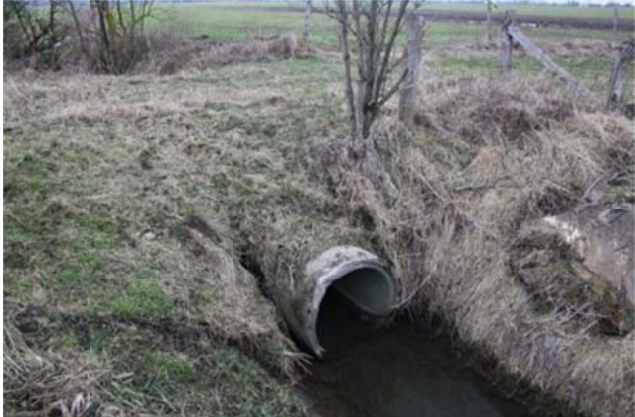
Bauwerksdokumentation	Gewässer : Schönhagener Abzugsgraben	Station H-Wert 5871168 R-Wert 3309931			Blatt 3	
Gewässerbegehung	Abschnittsnr.: SAG_01	von: 1 + 100 km				
		bis: - km				
Bauwerksname	Durchlass 1+100					
BW-Nummer	1406_04

Bauwerksart	Durchlass					
Material	Betonrohr					
Breite [cm]						
Länge [cm]	1000					
Durchmesser [mm]	800					
Überdeckung [cm]	120					
Stauhöhe [cm]						
Rückstau [ca. m nach oberhalb]						
Ökologische Durchgängigkeit	Fische					bedingt
Fischaufstiegsanlage						
Beschreibung	Rohrdurchlass mit landwirtschaftlicher Überfahrt Wasserstand im Durchlass eventuell nicht ausreichend für Fische					
Mangel / Baulicher Zustand	intakt					
Maßnahmenvorschlag	keine

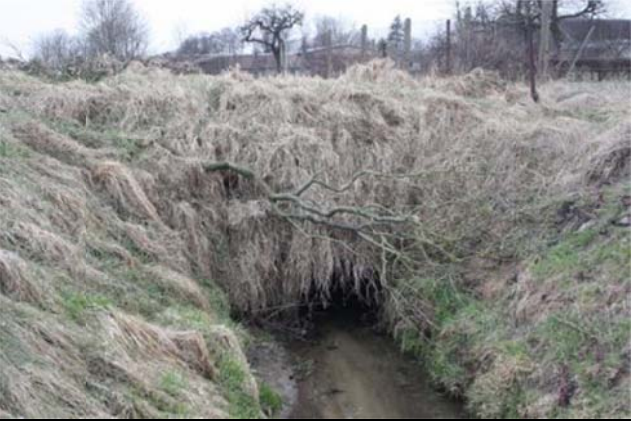
Bauwerksdokumentation	Gewässer : Schönhagener Abzugsgraben	Station H-Wert 5871619 R-Wert 3310954		Blatt 3		
Gewässerbegehung	Abschnittsnr.: SAG_01	von: 2 + 330 km		bis: - km		
Bauwerksname	Durchlass Schönhagen Süd					
BW-Nummer	1406_07

Bauwerksart	Durchlass					
Material	Betonrohr					
Breite [cm]						
Länge [cm]	600					
Durchmesser [mm]	600					
Überdeckung [cm]	200					
Stauhöhe [cm]						
Rückstau [ca. m nach oberhalb]						
Ökologische Durchgängigkeit	Fische					ja
Fischaufstiegsanlage						
Beschreibung	Rohrdurchlass mit landwirtschaftlicher Überfahrt					
Mangel / Baulicher Zustand	intakt					
Maßnahmenvorschlag	keine

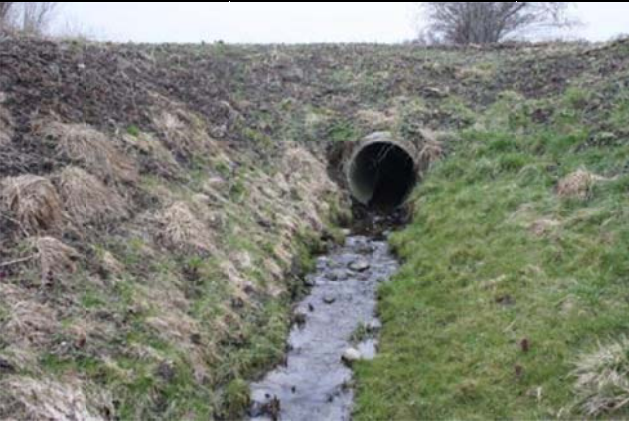
Bauwerksdokumentation	Gewässer : Schönhagener Abzugsgraben	Station H-Wert 5871590 R-Wert 3311387		Blatt 3		
Gewässerbegehung	Abschnittsnr.: SAG_01	von: 2 + 750 km		bis: - km		
Bauwerksname	Durchlass 2+750					
BW-Nummer	1406_08

Bauwerksart	Durchlass					
Material	Betonrohr					
Breite [cm]						
Länge [cm]	1200					
Durchmesser [mm]	600					
Überdeckung [cm]	200					
Stauhöhe [cm]						
Rückstau [ca. m nach oberhalb]						
Ökologische Durchgängigkeit	Fische	ja	Wasserwirbellose	ja	Fischotter	ja
Fischaufstiegsanlage						
Beschreibung	Rohrdurchlass mit landwirtschaftlicher Überfahrt					
Mangel / Baulicher Zustand	intakt					
Maßnahmenvorschlag	keine

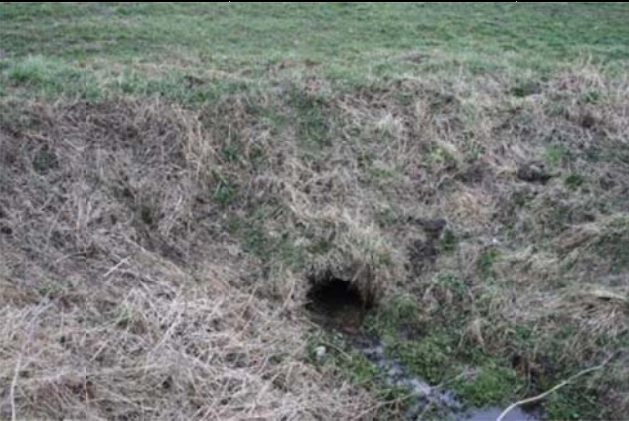
Bauwerks-dokumentation	Gewässer : Schönhagener Abzugsgraben	Station H-Wert 5871779 R-Wert 3312269		Blatt 3		
Gewässerbegehung	Abschnittsnr.: SAG_01	von: 3 + 680 km		bis: - km		
Bauwerksname	Durchlass 3+680					
BW-Nummer	1406_10

Bauwerksart	Durchlass					
Material	Betonrohr					
Breite [cm]						
Länge [cm]	1000					
Durchmesser [mm]	600					
Überdeckung [cm]	200					
Stauhöhe [cm]						
Rückstau [ca. m nach oberhalb]						
Ökologische Durchgängigkeit	Fische					ja
Fischaufstiegsanlage						
Beschreibung	Rohrdurchlass mit landwirtschaftlicher Überfahrt					
Mangel / Baulicher Zustand	intakt					
Maßnahmenvorschlag	keine

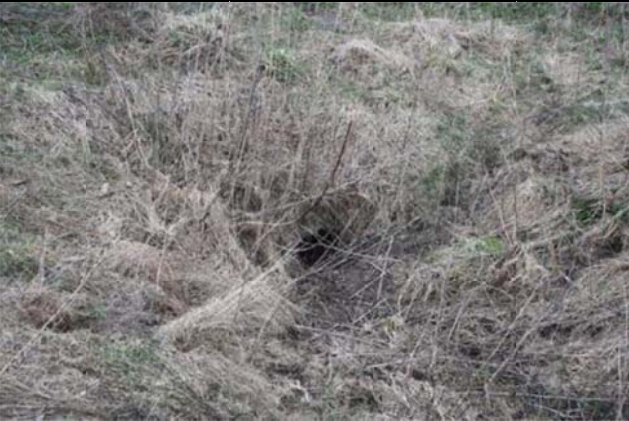
Bauwerksdokumentation	Gewässer : Schönhagener Abzugsgraben	Station H-Wert 5871865 R-Wert 3312537		Blatt 3		
Gewässerbegehung	Abschnittsnr.: SAG_01	von: 3 + 950 km				
		bis: - km				
Bauwerksname	Durchlass Spielhagen					
BW-Nummer	1406_11

Bauwerksart	Durchlass					
Material	Betonrohr					
Breite [cm]						
Länge [cm]	1200					
Durchmesser [mm]	600					
Überdeckung [cm]	100					
Stauhöhe [cm]						
Rückstau [ca. m nach oberhalb]						
Ökologische Durchgängigkeit	Fische	ja	Wasserwirbellose	ja	Fischotter	ja
Fischaufstiegsanlage						
Beschreibung	Rohrdurchlass mit landwirtschaftlicher Überfahrt					
Mangel / Baulicher Zustand	intakt					
Maßnahmenvorschlag	keine
