Bauwerksdokumentation Gewässerbegehung	Gewässer : Schmolder Abzugsgraben		Station H-Wert 5911133 R-Wert 3316454		Stepenitz Blatt 3.	
	Abschnittsnr.: 0,1		bei km 0,099			
Bauwerksname						
BW-Nummer	591412_B01

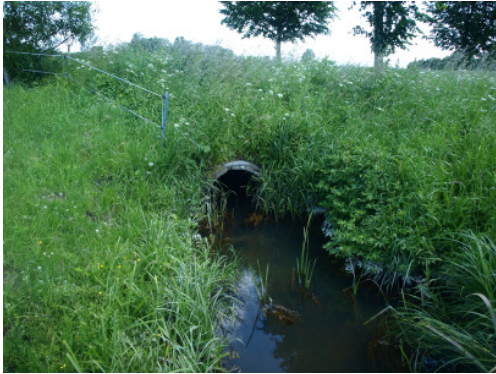
Bauwerksdokumentation Gewässerbegehung	Gewässer : Schmolder Abzugsgraben		Station H-Wert 5911616 R-Wert 3317306		Stepenitz Blatt 3.	
	Abschnittsnr.: 1,2		bei km 1,187			
Bauwerksname						
BW-Nummer	591412_B07

591412_00012_02.JPG			
Bauwerksart	Durchlass					
Material	Beton					
Breite [cm]	0					
Länge [cm]	1400					
Durchmesser [mm]	800					
Überdeckung [cm]	40					
Stauhöhe [cm]	0					
Rückstau [ca. m nach oberhalb]	0					
Ökologische Durchgängigkeit	Fische	durchgängig				
Fischaufstiegsanlage						
Beschreibung	Rohrdurchlass Feldweg nördlich Meyenburg					
Mangel / Baulicher Zustand						
Maßnahmenvor-schlag

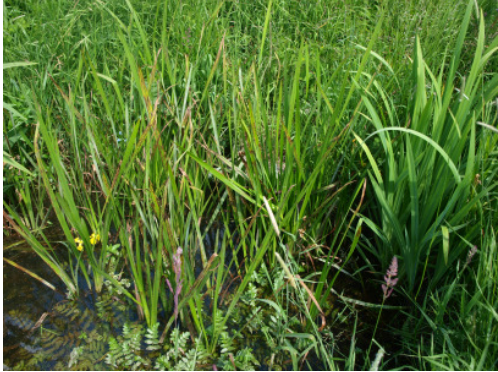
Bauwerksdokumentation Gewässerbegehung	Gewässer : Schmolder Abzugsgraben		Station H-Wert 5911682 R-Wert 3317709			Stepenitz Blatt 3.
	Abschnittsnr.: 1,7		bei km 1,613			
Bauwerksname						
BW-Nummer	591412_B10

<small>591412_00017_02.JPG</small>			
Bauwerksart	Durchlass					
Material	Beton					
Breite [cm]	0					
Länge [cm]	1300					
Durchmesser [mm]	800					
Überdeckung [cm]	40					
Stauhöhe [cm]	0					
Rückstau [ca. m nach oberhalb]	0					
Ökologische Durchgängigkeit	Fische	durchgängig				
Fischaufstiegsanlage						
Beschreibung	Rohrdurchlass landwirtschaftlicher Weg nördlich Meyenburg					
Mangel / Baulicher Zustand						
Maßnahmenvor-schlag

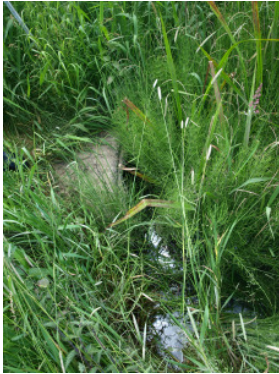
Bauwerksdokumentation Gewässerbegehung	Gewässer : Schmolder Abzugsgraben		Station H-Wert 5911628 R-Wert 3317976		Stepenitz Blatt 3.	
	Abschnittsnr.: 2		bei km 1,904			
Bauwerksname						
BW-Nummer	591412_B11

591412_00020_02.JPG			
Bauwerksart	Durchlass					
Material	Beton					
Breite [cm]	0					
Länge [cm]	1400					
Durchmesser [mm]	800					
Überdeckung [cm]	40					
Stauhöhe [cm]	0					
Rückstau [ca. m nach oberhalb]	0					
Ökologische Durchgängigkeit	Fische	durchgängig				
Fischaufstiegsanlage						
Beschreibung	Rohrdurchlass landwirtschaftlicher Weg nördlich Meyenburg					
Mangel / Baulicher Zustand						
Maßnahmenvor-schlag

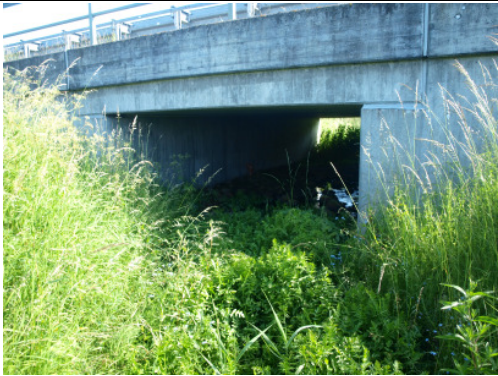
Bauwerksdokumentation Gewässerbegehung	Gewässer : Schmolder Abzugsgraben		Station H-Wert 5910146 R-Wert 3318777		Stepenitz Blatt 3.	
	Abschnittsnr.: 3,8		bei km 3,794			
Bauwerksname						
BW-Nummer	591412_B20

591412_00038_05.JPG			
Bauwerksart	Brücke					
Material	Beton, Bruchstein					
Breite [cm]	1420					
Länge [cm]	1120					
Durchmesser [mm]	0					
Überdeckung [cm]	100					
Stauhöhe [cm]	0					
Rückstau [ca. m nach oberhalb]	0					
Ökologische Durchgängigkeit	Fische	durchgängig				
Fischaufstiegsanlage						
Beschreibung	Straßenbrücke für L14 östlich Meyenburg					
Mangel / Baulicher Zustand						
Maßnahmenvor-schlag

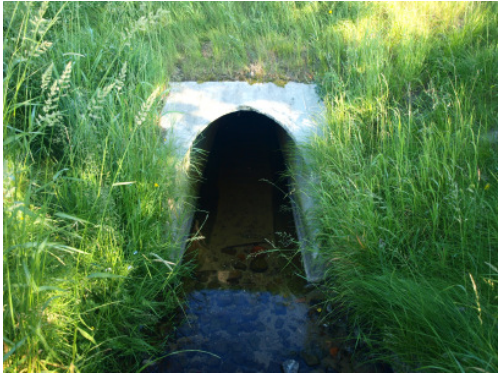
Bauwerksdokumentation Gewässerbegehung	Gewässer : Schmolder Abzugsgraben		Station H-Wert 5909482 R-Wert 3319409		Stepenitz Blatt 3.	
	Abschnittsnr.: 4,8		bei km 4,759			
Bauwerksname						
BW-Nummer	591412_B24

591412_00048_04.JPG			
Bauwerksart	Durchlass					
Material	Beton					
Breite [cm]	0					
Länge [cm]	900					
Durchmesser [mm]	100					
Überdeckung [cm]	80					
Stauhöhe [cm]	0					
Rückstau [ca. m nach oberhalb]	0					
Ökologische Durchgängigkeit	Fische	durchgängig				
Fischaufstiegsanlage						
Beschreibung	Rohrdurchlass Feldweg südlich Meyenburg					
Mangel / Baulicher Zustand						
Maßnahmenvor-schlag

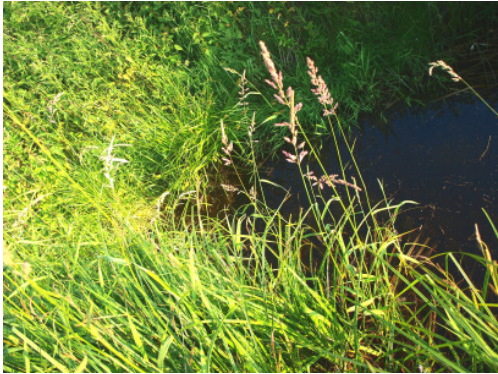
Bauwerksdokumentation Gewässerbegehung	Gewässer : Schmolder Abzugsgraben		Station H-Wert 5909257 R-Wert 3319445		Stepenitz Blatt 3.	
	Abschnittsnr.: 5		bei km 4,997			
Bauwerksname						
BW-Nummer	591412_B26

<small>591412_00050_03.JPG</small>			
Bauwerksart	Durchlass					
Material	Beton					
Breite [cm]	0					
Länge [cm]	1400					
Durchmesser [mm]	600					
Überdeckung [cm]	100					
Stauhöhe [cm]	0					
Rückstau [ca. m nach oberhalb]	0					
Ökologische Durchgängigkeit	Fische	zeitweise				
Fischaufstiegsanlage						
Beschreibung	Rohrdurchlass landwirtschaftlicher Weg südlich Meyenburg					
Mangel / Baulicher Zustand						
Maßnahmenvor-schlag

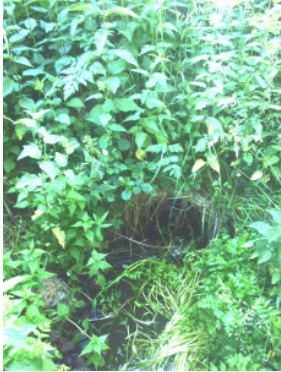
Bauwerksdokumentation Gewässerbegehung	Gewässer : Schmolder Abzugsgraben		Station H-Wert 5909011 R-Wert 3319822		Stepenitz Blatt 3.	
	Abschnittsnr.: 5,5		bei km 5,448			
Bauwerksname						
BW-Nummer	591412_B28

<small>591412_00055_04.JPG</small>			
Bauwerksart	Durchlass					
Material	Beton					
Breite [cm]	0					
Länge [cm]	1400					
Durchmesser [mm]	600					
Überdeckung [cm]	150					
Stauhöhe [cm]	0					
Rückstau [ca. m nach oberhalb]	0					
Ökologische Durchgängigkeit	Fische	zeitweise				
Fischaufstiegsanlage						
Beschreibung	Rohrdurchlass Feldweg					
Mangel / Baulicher Zustand						
Maßnahmenvor-schlag

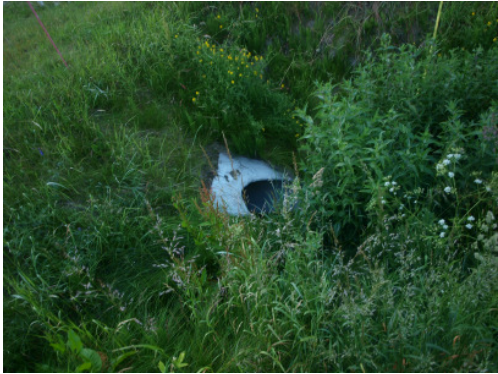
Bauwerksdokumentation Gewässerbegehung	Gewässer : Schmolder Abzugsgraben		Station H-Wert 5908674 R-Wert 3320361		Stepenitz Blatt 3.	
	Abschnittsnr.: 6,1		bei km 6,085			
Bauwerksname						
BW-Nummer	591412_B31

<small>591412_00061_03.JPG</small>			
Bauwerksart	Durchlass					
Material	Beton					
Breite [cm]	0					
Länge [cm]	1200					
Durchmesser [mm]	800					
Überdeckung [cm]	100					
Stauhöhe [cm]	0					
Rückstau [ca. m nach oberhalb]	0					
Ökologische Durchgängigkeit	Fische	durchgängig				
Fischaufstiegsanlage						
Beschreibung	Rohrdurchlass landwirtschaftlicher Weg					
Mangel / Baulicher Zustand						
Maßnahmenvor-schlag

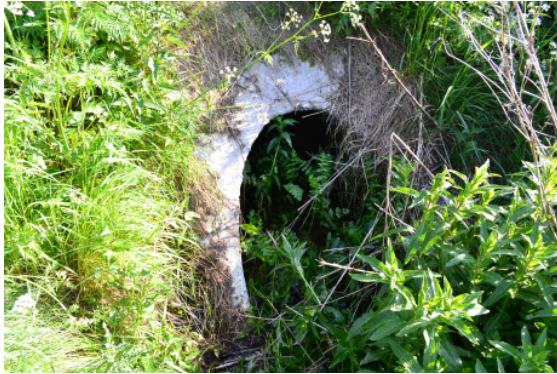
Bauwerksdokumentation Gewässerbegehung	Gewässer : Schmolder Abzugsgraben		Station H-Wert 5908445 R-Wert 3320445		Stepenitz Blatt 3.	
	Abschnittsnr.: 6,4		bei km 6,394			
Bauwerksname						
BW-Nummer	591412_B32

591412_00064_02.JPG			
Bauwerksart	Durchlass					
Material	Beton					
Breite [cm]	0					
Länge [cm]	1200					
Durchmesser [mm]	800					
Überdeckung [cm]	80					
Stauhöhe [cm]	0					
Rückstau [ca. m nach oberhalb]	0					
Ökologische Durchgängigkeit	Fische	durchgängig				
Fischaufstiegsanlage						
Beschreibung	Rohrdurchlass landwirtschaftlicher Weg					
Mangel / Baulicher Zustand						
Maßnahmenvor-schlag

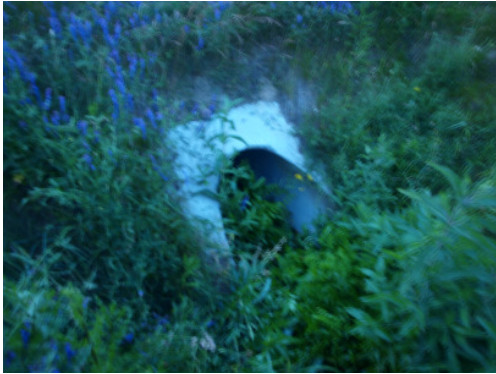
Bauwerksdokumentation Gewässerbegehung	Gewässer : Schmolder Abzugsgraben		Station H-Wert 5908185 R-Wert 3320428		Stepenitz Blatt 3.	
	Abschnittsnr.: 6,7		bei km 6,658			
Bauwerksname						
BW-Nummer	591412_B33

591412_00067_02.JPG			
Bauwerksart	Verrohrung					
Material	Beton					
Breite [cm]	0					
Länge [cm]	12600					
Durchmesser [mm]	0					
Überdeckung [cm]	0					
Stauhöhe [cm]	0					
Rückstau [ca. m nach oberhalb]	0					
Ökologische Durchgängigkeit	Fische	nicht durchgängig				
Fischaufstiegsanlage						
Beschreibung	Verrohrung bei Gehöft zu Schmolder in spitzem Winkel unter Feldweg					
Mangel / Baulicher Zustand						
Maßnahmenvor-schlag
