Bauwerksdokumentation Gewässerbegehung	Gewässer : Breitenbach		Station H-Wert 5909244 R-Wert 3310081		Stepenitz Blatt 3.	
	Abschnittsnr.: 0,1		bei km 0,009			
Bauwerksname						
BW-Nummer	591422_B01

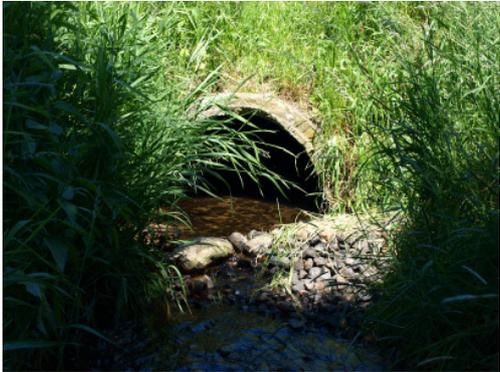
Bauwerksdokumentation Gewässerbegehung	Gewässer : Breitenbach		Station H-Wert 5908573 R-Wert 3311382			Stepenitz Blatt 3.
	Abschnittsnr.: 1,8		bei km 1,748			
Bauwerksname						
BW-Nummer	591422_B06

<small>591422_00018_04.JPG</small>			
Bauwerksart	Durchlass					
Material	Beton					
Breite [cm]	0					
Länge [cm]	1000					
Durchmesser [mm]	900					
Überdeckung [cm]	70					
Stauhöhe [cm]	0					
Rückstau [ca. m nach oberhalb]	0					
Ökologische Durchgängigkeit	Fische	zeitweise				
Fischaufstiegsanlage						
Beschreibung	Rohrdurchlass (landwirtschaftlicher Überweg)					
Mangel / Baulicher Zustand						
Maßnahmenvor-schlag

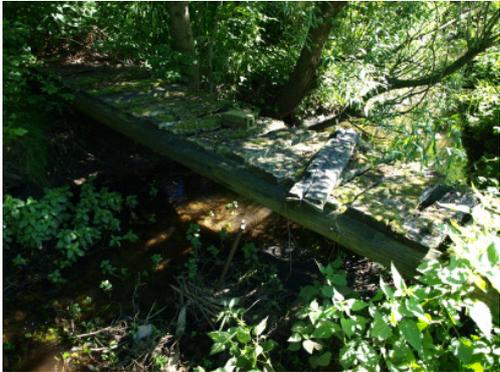
Bauwerksdokumentation Gewässerbegehung	Gewässer : Breitenbach Abschnittsnr.: 2,1	Station H-Wert 5908790 R-Wert 3311610 bei km 2,077	Stepenitz Blatt 3.			
Bauwerksname						
BW-Nummer	591422_B12

591422_00021_05.JPG				
Bauwerksart	Andere					
Material	Holz					
Breite [cm]	200					
Länge [cm]	700					
Durchmesser [mm]	0					
Überdeckung [cm]	0					
Stauhöhe [cm]	0					
Rückstau [ca. m nach oberhalb]	0					
Ökologische Durchgängigkeit	Fische					durchgängig
Fischaufstiegsanlage						
Beschreibung	Holzbrücke					
Mangel / Baulicher Zustand						
Maßnahmenvor-schlag

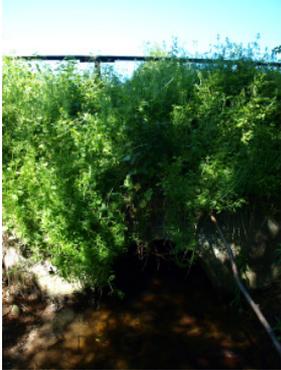
Bauwerksdokumentation Gewässerbegehung	Gewässer : Breitenbach		Station H-Wert 5908813 R-Wert 3311640		Stepenitz Blatt 3.	
	Abschnittsnr.: 2,2		bei km 2,101			
Bauwerksname						
BW-Nummer	591422_B13

591422_00022_01.JPG			
Bauwerksart	Brücke					
Material	Beton					
Breite [cm]	1000					
Länge [cm]	2100					
Durchmesser [mm]	1200					
Überdeckung [cm]	0					
Stauhöhe [cm]	0					
Rückstau [ca. m nach oberhalb]	0					
Ökologische Durchgängigkeit	Fische	durchgängig				
Fischaufstiegsanlage						
Beschreibung	Brücke mit Rohrdurchlass (K2021 Frehne/ Dorfstraße)					
Mangel / Baulicher Zustand						
Maßnahmenvor-schlag

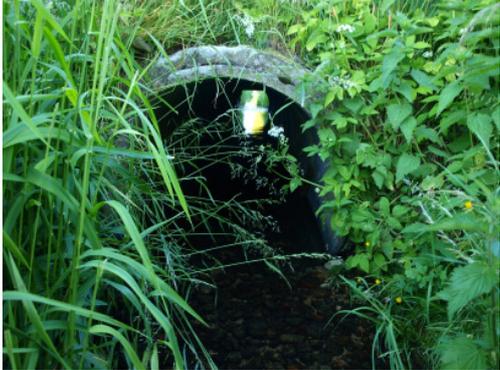
Bauwerksdokumentation Gewässerbegehung	Gewässer : Breitenbach		Station H-Wert 5909014 R-Wert 3311949		Stepenitz Blatt 3.	
	Abschnittsnr.: 2,5		bei km 2,476			
Bauwerksname						
BW-Nummer	591422_B15

591422_00025_05.JPG			
Bauwerksart	Durchlass					
Material	Beton					
Breite [cm]	0					
Länge [cm]	1000					
Durchmesser [mm]	900					
Überdeckung [cm]	50					
Stauhöhe [cm]	0					
Rückstau [ca. m nach oberhalb]	0					
Ökologische Durchgängigkeit	Fische	zeitweise				
Fischaufstiegsanlage						
Beschreibung	Rohrdurchlass (landwirtschaftlicher Überweg)					
Mangel / Baulicher Zustand						
Maßnahmenvor-schlag

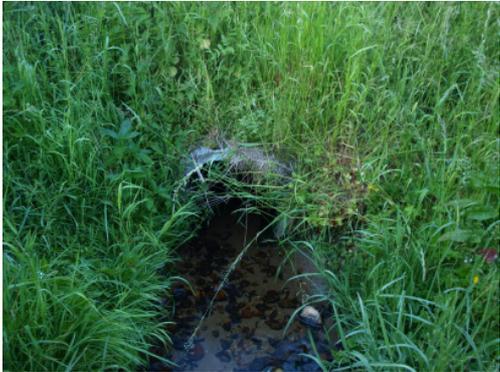
Bauwerksdokumentation Gewässerbegehung	Gewässer : Breitenbach		Station H-Wert 5909174 R-Wert 3312188		Stepenitz Blatt 3.	
	Abschnittsnr.: 2,8		bei km 2,763			
Bauwerksname						
BW-Nummer	591422_B17

591422_00028_04.JPG			
Bauwerksart	Durchlass					
Material	Beton					
Breite [cm]	0					
Länge [cm]	1800					
Durchmesser [mm]	600					
Überdeckung [cm]	140					
Stauhöhe [cm]	0					
Rückstau [ca. m nach oberhalb]	0					
Ökologische Durchgängigkeit	Fische	zeitweise				
Fischaufstiegsanlage						
Beschreibung	Rohrdurchlass (landwirtschaftlicher Überweg)					
Mangel / Baulicher Zustand						
Maßnahmenvor-schlag

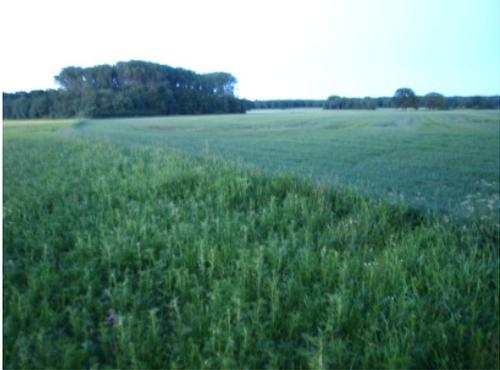
Bauwerksdokumentation Gewässerbegehung	Gewässer : Breitenbach		Station H-Wert 5909306 R-Wert 3312479		Stepenitz Blatt 3.	
	Abschnittsnr.: 3,3		bei km 3,234			
Bauwerksname						
BW-Nummer	591422_B18

<small>591422_00034_01.JPG</small>			
Bauwerksart	Verrohrung					
Material	Beton					
Breite [cm]	0					
Länge [cm]	130000					
Durchmesser [mm]	400					
Überdeckung [cm]	230					
Stauhöhe [cm]	0					
Rückstau [ca. m nach oberhalb]	0					
Ökologische Durchgängigkeit	Fische	nicht durchgängig				
Fischaufstiegsanlage						
Beschreibung	Beginn Verrohrung					
Mangel / Baulicher Zustand						
Maßnahmenvor-schlag
