Bauwerksdokumentation Gewässerbegehung	Gewässer : Sude		Station H-Wert 5907734 R-Wert 3306101		Stepenitz Blatt 3.	
	Abschnittsnr.: 0,2		bei km 0,155			
Bauwerksname						
BW-Nummer	59142_B01

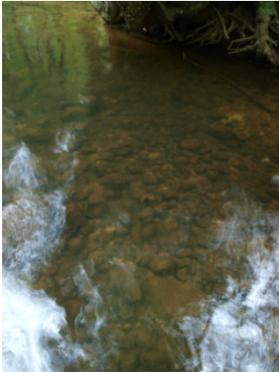
<small>59142_00002_03.JPG</small>			
Bauwerksart	Andere					
Material	Feldsteine, Kiesel					
Breite [cm]	400					
Länge [cm]	1500					
Durchmesser [mm]	0					
Überdeckung [cm]	0					
Stauhöhe [cm]	0					
Rückstau [ca. m nach oberhalb]	0					
Ökologische Durchgängigkeit	Fische	durchgängig				
Fischaufstiegsanlage						
Beschreibung	Steinschüttung Feldstein/ Kiesel					
Mangel / Baulicher Zustand						
Maßnahmenvor-schlag

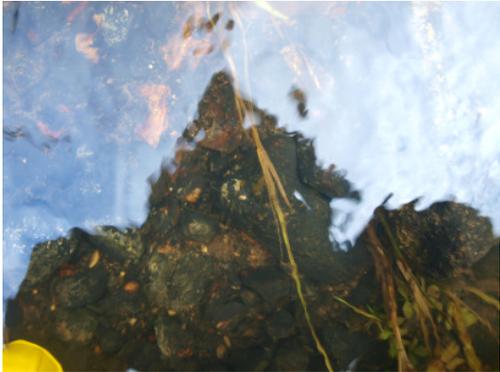
<small>59142_00025_03.JPG</small>			
Bauwerksart	Andere					
Material	Gesteinsbruch					
Breite [cm]	350					
Länge [cm]	3000					
Durchmesser [mm]	0					
Überdeckung [cm]	0					
Stauhöhe [cm]	0					
Rückstau [ca. m nach oberhalb]	0					
Ökologische Durchgängigkeit	Fische	durchgängig				
Fischaufstiegsanlage						
Beschreibung	Steinschüttung Bruchstein/ Feldstein					
Mangel / Baulicher Zustand						
Maßnahmenvor-schlag

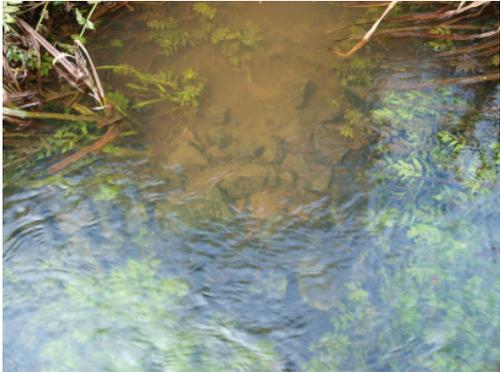
<small>59142_00027_02.JPG</small>			
Bauwerksart	Andere					
Material	Gesteinsbruch					
Breite [cm]	300					
Länge [cm]	3000					
Durchmesser [mm]	0					
Überdeckung [cm]	0					
Stauhöhe [cm]	0					
Rückstau [ca. m nach oberhalb]	0					
Ökologische Durchgängigkeit	Fische	durchgängig				
Fischaufstiegsanlage						
Beschreibung	Steinschüttung Bruchstein					
Mangel / Baulicher Zustand						
Maßnahmenvor-schlag

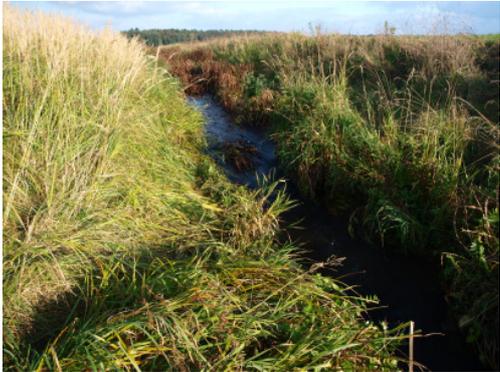
<small>59142_00032_02.JPG</small>			
Bauwerksart	Andere					
Material	Bruchstein					
Breite [cm]	200					
Länge [cm]	3500					
Durchmesser [mm]	0					
Überdeckung [cm]	0					
Stauhöhe [cm]	0					
Rückstau [ca. m nach oberhalb]	0					
Ökologische Durchgängigkeit	Fische	durchgängig				
Fischaufstiegsanlage						
Beschreibung	Steinschüttung Bruchstein					
Mangel / Baulicher Zustand						
Maßnahmenvor-schlag

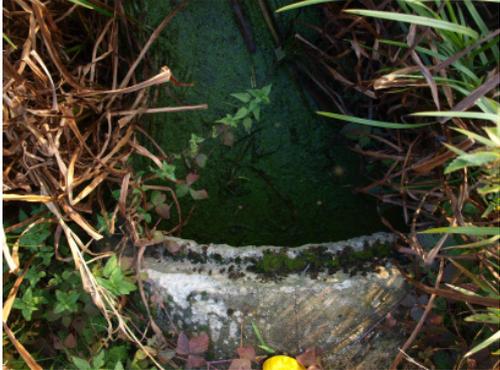
59142_00034_02.JPG				
Bauwerksart	Durchlass					
Material	Beton					
Breite [cm]	120					
Länge [cm]	1200					
Durchmesser [mm]	1200					
Überdeckung [cm]	110					
Stauhöhe [cm]	0					
Rückstau [ca. m nach oberhalb]	0					
Ökologische Durchgängigkeit	Fische					
Fischaufstiegsanlage						
Beschreibung	Rohrdurchlass (landwirtschaftlicher Überweg), mit Wehr kombiniert					
Mangel / Baulicher Zustand						
Maßnahmenvor-schlag

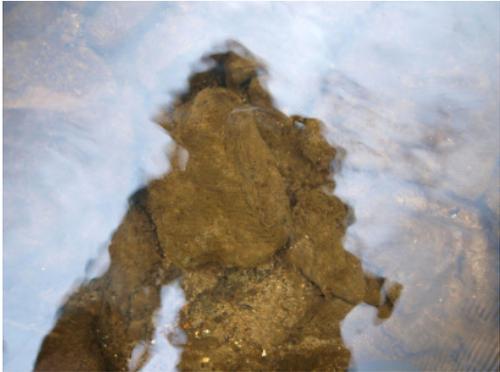
<small>59142_00040_02.JPG</small>					
Bauwerksart	Andere						
Material	Gesteinsbruch						
Breite [cm]	200						
Länge [cm]	3500						
Durchmesser [mm]	0						
Überdeckung [cm]	0						
Stauhöhe [cm]	0						
Rückstau [ca. m nach oberhalb]	0						
Ökologische Durchgängigkeit	Fische						
Fischaufstiegsanlage							
Beschreibung	Steinschüttung Bruchstein						
Mangel / Baulicher Zustand							
Maßnahmenvor-schlag

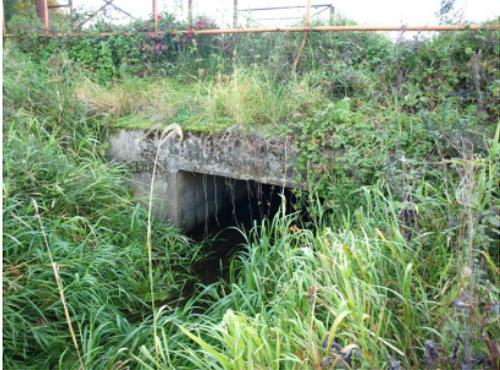
<small>59142_00042_04.JPG</small>					
Bauwerksart	Durchlass						
Material	Beton						
Breite [cm]	1000						
Länge [cm]	700						
Durchmesser [mm]	0						
Überdeckung [cm]	70						
Stauhöhe [cm]	0						
Rückstau [ca. m nach oberhalb]	0						
Ökologische Durchgängigkeit	Fische						
Fischaufstiegsanlage							
Beschreibung	Rechteckdurchlass (landwirtschaftlicher Überweg)						
Mangel / Baulicher Zustand							
Maßnahmenvor-schlag

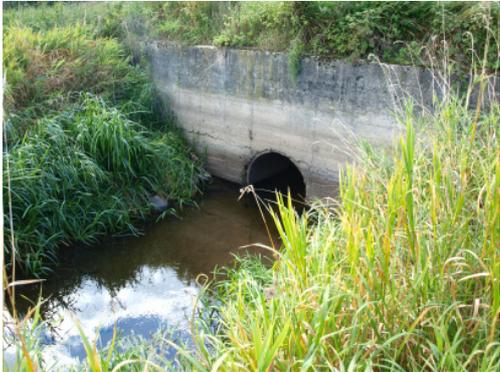
<small>59142_00045_05.JPG</small>					
Bauwerksart	Durchlass						
Material	Beton, Eisen						
Breite [cm]	0						
Länge [cm]	800						
Durchmesser [mm]	1000						
Überdeckung [cm]	150						
Stauhöhe [cm]	0						
Rückstau [ca. m nach oberhalb]	0						
Ökologische Durchgängigkeit	Fische						
Fischaufstiegsanlage							
Beschreibung	Rohrdurchlass (landwirtschaftlicher Überweg), mit Wehr kombiniert						
Mangel / Baulicher Zustand							
Maßnahmenvor-schlag

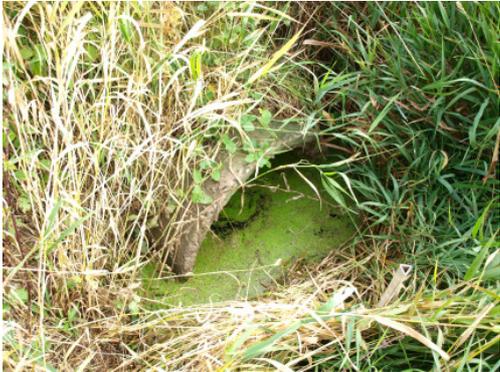
<small>59142_00055_03.JPG</small>					
Bauwerksart	Durchlass						
Material	Beton						
Breite [cm]	0						
Länge [cm]	1300						
Durchmesser [mm]	8000						
Überdeckung [cm]	120						
Stauhöhe [cm]	0						
Rückstau [ca. m nach oberhalb]	0						
Ökologische Durchgängigkeit	Fische						
Fischaufstiegsanlage							
Beschreibung	Rohrdurchlass (landwirtschaftlicher Überweg), mit Wehr kombiniert						
Mangel / Baulicher Zustand							
Maßnahmenvor-schlag

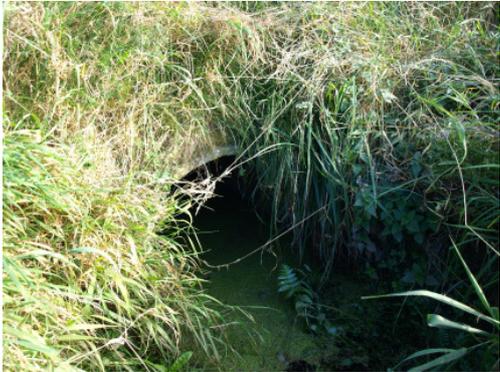
<small>59142_00062_03.JPG</small>				
Bauwerksart	Durchlass					
Material	Beton					
Breite [cm]	0					
Länge [cm]	1400					
Durchmesser [mm]	800					
Überdeckung [cm]	70					
Stauhöhe [cm]	0					
Rückstau [ca. m nach oberhalb]	0					
Ökologische Durchgängigkeit	Fische					durchgängig
Fischaufstiegsanlage						
Beschreibung	Rohrdurchlass (landwirtschaftlicher Überweg), mit Wehr kombiniert					
Mangel / Baulicher Zustand						
Maßnahmenvor-schlag

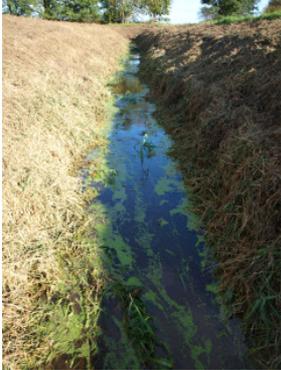
<small>59142_00063_04.JPG</small>			
Bauwerksart	Andere					
Material	Feld-, Bruchstein					
Breite [cm]	140					
Länge [cm]	5000					
Durchmesser [mm]	0					
Überdeckung [cm]	0					
Stauhöhe [cm]	0					
Rückstau [ca. m nach oberhalb]	0					
Ökologische Durchgängigkeit	Fische	durchgängig	Wasser-wirbellose	durchgängig	Fischotter	durchgängig
Fischaufstiegsanlage						
Beschreibung	Steinschüttung Bruchstein/ Feldstein					
Mangel / Baulicher Zustand						
Maßnahmenvor-schlag

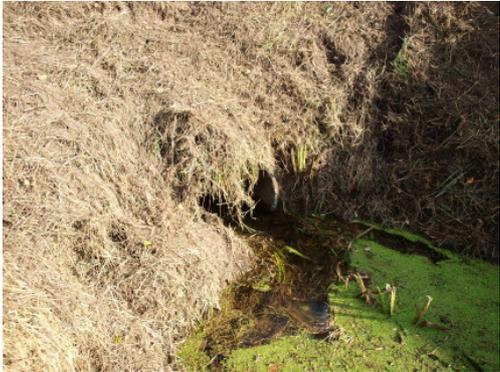
<small>59142_00063_05.JPG</small>			
Bauwerksart	Durchlass					
Material	Beton					
Breite [cm]	0					
Länge [cm]	1000					
Durchmesser [mm]	600					
Überdeckung [cm]	120					
Stauhöhe [cm]	0					
Rückstau [ca. m nach oberhalb]	0					
Ökologische Durchgängigkeit	Fische	durchgängig				
Fischaufstiegsanlage						
Beschreibung	Rohrdurchlass (landwirtschaftlicher Überweg)					
Mangel / Baulicher Zustand						
Maßnahmenvor-schlag

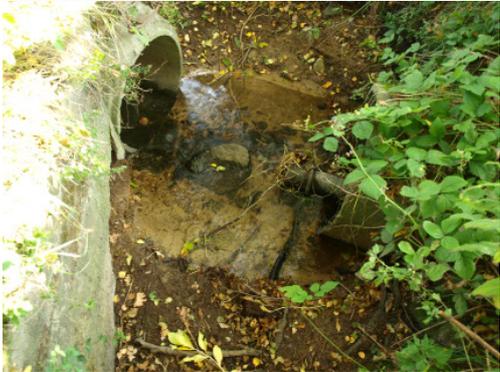
59142_00063_06.JPG				
Bauwerksart	Durchlass					
Material	Beton					
Breite [cm]	400					
Länge [cm]	1400					
Durchmesser [mm]	600					
Überdeckung [cm]	0					
Stauhöhe [cm]	0					
Rückstau [ca. m nach oberhalb]	0					
Ökologische Durchgängigkeit	Fische					
Fischaufstiegsanlage						
Beschreibung	Rohrdurchlass (alter, unbefestigter Ortsverbindungsweg)					
Mangel / Baulicher Zustand						
Maßnahmenvor-schlag
