<b>Bauwerksdokumentation</b> Gewässerbegehung	Gewässer : <b>Sabel</b>		Station H-Wert 5907479 R-Wert 3303917		<b>Stepenitz</b> <b>Blatt 3.</b>	
	Abschnittsnr.: 0,1		bei km 0,031			
<b>Bauwerksname</b>						
<b>BW-Nummer</b>	<b>591432_B01</b>

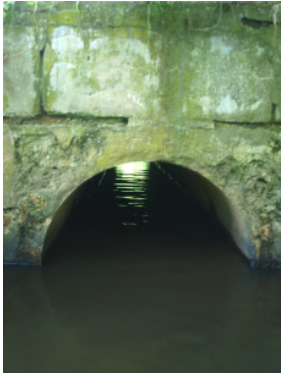
<small>591432_00001_03.JPG</small>			
<b>Bauwerksart</b>	Durchlass					
<b>Material</b>	Beton					
<b>Breite [cm]</b>	0					
<b>Länge [cm]</b>	1000					
<b>Durchmesser [mm]</b>	1200					
<b>Überdeckung [cm]</b>	100					
<b>Stauhöhe [cm]</b>	0					
<b>Rückstau [ca. m nach oberhalb]</b>	0					
<b>Ökologische Durchgängigkeit</b>	Fische	durchgängig				
<b>Fischaufstiegsanlage</b>						
<b>Beschreibung</b>	Rohrdurchlass (Radweg), südlich Nettelbeck					
<b>Mangel / Baulicher Zustand</b>						
<b>Maßnahmenvor-schlag</b>

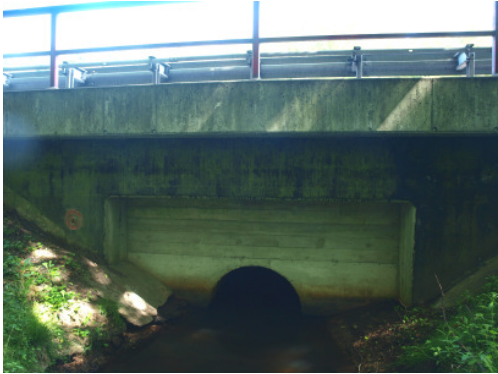
<p>591432_00014_06.JPG</p>			
Bauwerksart	Durchlass					
Material	Beton					
Breite [cm]	1000					
Länge [cm]	3000					
Durchmesser [mm]	1200					
Überdeckung [cm]	0					
Stauhöhe [cm]	0					
Rückstau [ca. m nach oberhalb]	0					
<b>Ökologische Durchgängigkeit</b>	Fische	durchgängig				
<b>Fischaufstiegsanlage</b>						
<b>Beschreibung</b>	Rohrdurchlass (Autobahn), östlich Nettelbeck					
<b>Mangel / Baulicher Zustand</b>						
<b>Maßnahmenvor-schlag</b>

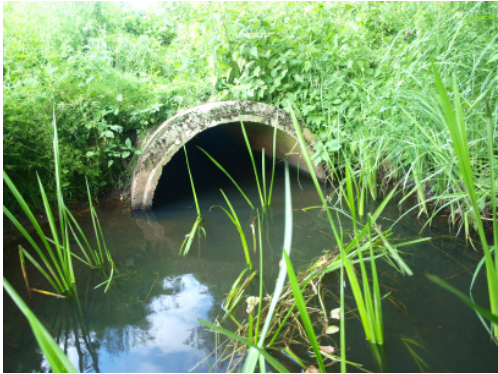
591432_00020_02.JPG			
<b>Bauwerksart</b>	Durchlass					
<b>Material</b>	Beton					
<b>Breite [cm]</b>	0					
<b>Länge [cm]</b>	1400					
<b>Durchmesser [mm]</b>	120					
<b>Überdeckung [cm]</b>	70					
<b>Stauhöhe [cm]</b>	0					
<b>Rückstau [ca. m nach oberhalb]</b>	0					
<b>Ökologische Durchgängigkeit</b>	Fische	durchgängig				
<b>Fischaufstiegsanlage</b>						
<b>Beschreibung</b>	Rohrdurchlass (Feldweg), nördlich Nettelbeck					
<b>Mangel / Baulicher Zustand</b>						
<b>Maßnahmenvor-schlag</b>

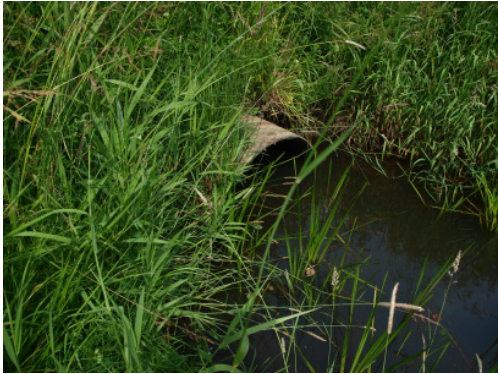
591432_00030_02.JPG			
<b>Bauwerksart</b>	Durchlass					
Material						
Breite [cm]	0					
Länge [cm]	1200					
Durchmesser [mm]	120					
Überdeckung [cm]	60					
Stauhöhe [cm]	0					
Rückstau [ca. m nach oberhalb]	0					
<b>Ökologische Durchgängigkeit</b>	Fische	durchgängig				
<b>Fischaufstiegsanlage</b>						
<b>Beschreibung</b>	Rohrdurchlass (landwirtschaftlicher Überweg)					
<b>Mangel / Baulicher Zustand</b>						
<b>Maßnahmenvor-schlag</b>

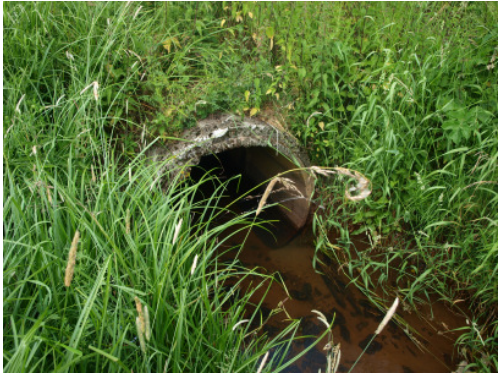
<small>591432_00034_05.JPG</small>				
<b>Bauwerksart</b>	Durchlass					
<b>Material</b>	Beton					
<b>Breite [cm]</b>	0					
<b>Länge [cm]</b>	1000					
<b>Durchmesser [mm]</b>	1200					
<b>Überdeckung [cm]</b>	30					
<b>Stauhöhe [cm]</b>	0					
<b>Rückstau [ca. m nach oberhalb]</b>	0					
<b>Ökologische Durchgängigkeit</b>	Fische					
<b>Fischaufstiegsanlage</b>						
<b>Beschreibung</b>	Rohrdurchlass (landwirtschaftlicher Überweg)					
<b>Mangel / Baulicher Zustand</b>						
<b>Maßnahmenvor-schlag</b>

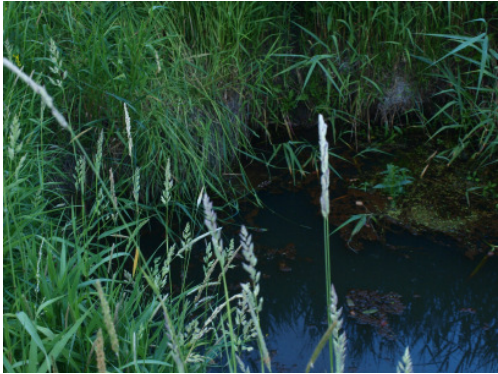
591432_00038_05.JPG			
<b>Bauwerksart</b>	Durchlass					
<b>Material</b>	Beton					
<b>Breite [cm]</b>	0					
<b>Länge [cm]</b>	1200					
<b>Durchmesser [mm]</b>	650					
<b>Überdeckung [cm]</b>	90					
<b>Stauhöhe [cm]</b>	0					
<b>Rückstau [ca. m nach oberhalb]</b>	0					
<b>Ökologische Durchgängigkeit</b>	Fische	durchgängig				
<b>Fischaufstiegsanlage</b>						
<b>Beschreibung</b>	Rohrdurchlass (landwirtschaftlicher Überweg), östlich Porep					
<b>Mangel / Baulicher Zustand</b>						
<b>Maßnahmenvor-schlag</b>

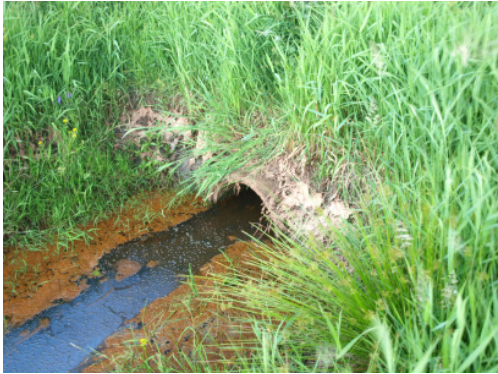
<small>591432_00044_02.JPG</small>			
Bauwerksart	Durchlass					
Material	Beton					
Breite [cm]	0					
Länge [cm]	1200					
Durchmesser [mm]	600					
Überdeckung [cm]	120					
Stauhöhe [cm]	0					
Rückstau [ca. m nach oberhalb]	0					
<b>Ökologische Durchgängigkeit</b>	Fische	durchgängig				
<b>Fischaufstiegsanlage</b>						
<b>Beschreibung</b>	Rohrdurchlass (landwirtschaftlicher Überweg), nördlich Porep					
<b>Mangel / Baulicher Zustand</b>						
<b>Maßnahmenvor-schlag</b>
