Bauwerksdokumentation Gewässerbegehung	Gewässer : Sagast		Station H-Wert 5899750 R-Wert 3301206		Stepenitz Blatt 3.	
	Abschnittsnr.: 0,2		bei km 0,168			
Bauwerksname						
BW-Nummer	591436_B01

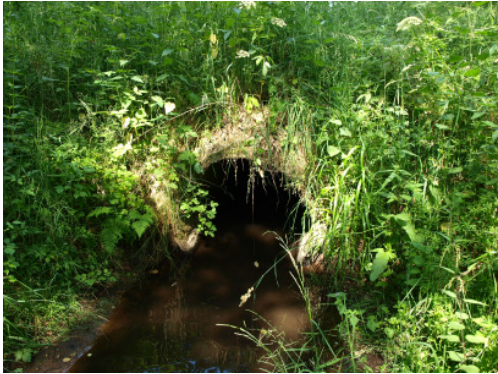
Bauwerksdokumentation	Gewässer : Sagast		Station H-Wert 5903270 R-Wert 3298050		Stepenitz Blatt 3.	
Gewässerbegehung	Abschnittsnr.:	6,1	bei km	6,052		
Bauwerksname						
BW-Nummer	591436_B06

591436_00061_04.jpg				
Bauwerksart	Durchlass					
Material	Beton					
Breite [cm]	0					
Länge [cm]	1400					
Durchmesser [mm]	1000					
Überdeckung [cm]	50					
Stauhöhe [cm]	0					
Rückstau [ca. m nach oberhalb]	0					
Ökologische Durchgängigkeit	Fische					
Fischaufstiegsanlage						
Beschreibung	Rohrdurchlass (Unterhaltungs-/Waldweg)					
Mangel / Baulicher Zustand						
Maßnahmenvor-schlag

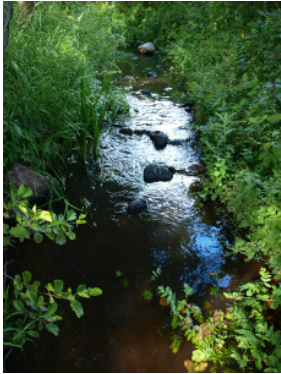
Bauwerksdokumentation Gewässerbegehung	Gewässer : Sagast		Station H-Wert 5905544 R-Wert 3296828		Stepenitz Blatt 3.	
	Abschnittsnr.: 9,1		bei km 9,051			
Bauwerksname						
BW-Nummer	591436_B14

<small>591436_00091_02.jpg</small>			
Bauwerksart	Andere					
Material	Feldsteine, Bruchst					
Breite [cm]	150					
Länge [cm]	2500					
Durchmesser [mm]	0					
Überdeckung [cm]	0					
Stauhöhe [cm]	0					
Rückstau [ca. m nach oberhalb]	0					
Ökologische Durchgängigkeit	Fische	durchgängig				
Fischaufstiegsanlage						
Beschreibung	Steinschüttung					
Mangel / Baulicher Zustand						
Maßnahmenvor-schlag

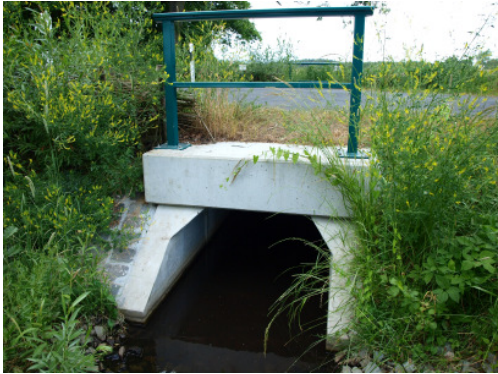
Bauwerksdokumentation Gewässerbegehung	Gewässer : Sagast		Station H-Wert 5905949 R-Wert 3296768		Stepenitz Blatt 3.	
	Abschnittsnr.: 9,5		bei km 9,465			
Bauwerksname						
BW-Nummer	591436_B18

591436_00095_05.jpg			
Bauwerksart	Durchlass					
Material	Beton					
Breite [cm]	300					
Länge [cm]	1200					
Durchmesser [mm]	0					
Überdeckung [cm]	40					
Stauhöhe [cm]	0					
Rückstau [ca. m nach oberhalb]	0					
Ökologische Durchgängigkeit	Fische	durchgängig				
Fischaufstiegsanlage						
Beschreibung	Rechteckdurchlass (Straße)					
Mangel / Baulicher Zustand						
Maßnahmenvor-schlag
