<b>Bauwerksdokumentation</b> Gewässerbegehung	Gewässer : <b>Laasker Vorfluter</b>		Station H-Wert 5897326 R-Wert 3301838		<b>Stepenitz</b> <b>Blatt 3.</b>	
	Abschnittsnr.: 0,7		bei km 0,627			
<b>Bauwerksname</b>						
<b>BW-Nummer</b>	<b>5914392_B01</b>

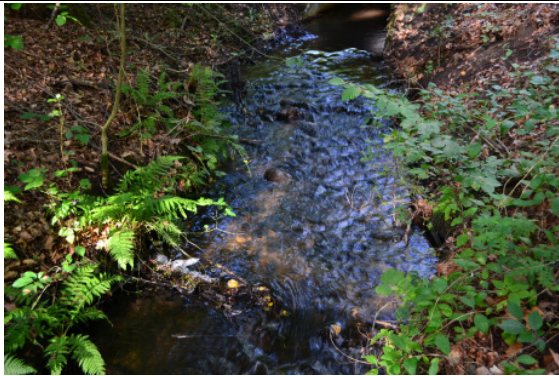
<small>5914392_00007_03.JPG</small>			
<b>Bauwerksart</b>	Andere					
<b>Material</b>	Feldsteine					
<b>Breite [cm]</b>	160					
<b>Länge [cm]</b>	800					
<b>Durchmesser [mm]</b>	0					
<b>Überdeckung [cm]</b>	0					
<b>Stauhöhe [cm]</b>	0					
<b>Rückstau [ca. m nach oberhalb]</b>	0					
<b>Ökologische Durchgängigkeit</b>	Fische	durchgängig				
<b>Fischaufstiegsanlage</b>						
<b>Beschreibung</b>	Sohlrausche uh Hamco-Durchlass					
<b>Mangel / Baulicher Zustand</b>						
<b>Maßnahmenvor-schlag</b>

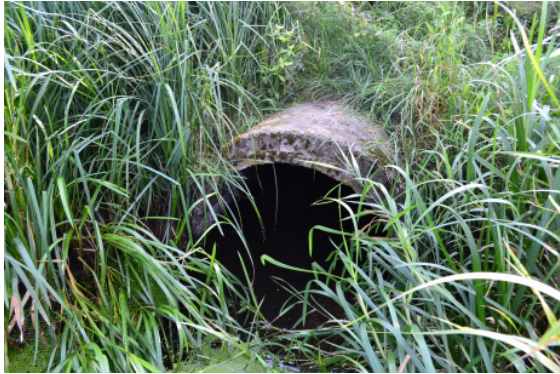
5914392_00019_03.JPG				
<b>Bauwerksart</b>	Durchlass					
Material						
Breite [cm]	0					
Länge [cm]	1200					
Durchmesser [mm]	1000					
Überdeckung [cm]	120					
Stauhöhe [cm]	0					
Rückstau [ca. m nach oberhalb]	0					
<b>Ökologische Durchgängigkeit</b>	Fische					
<b>Fischaufstiegsanlage</b>						
<b>Beschreibung</b>	Rohrdurchlass landwirtschaftlicher Weg					
<b>Mangel / Baulicher Zustand</b>						
<b>Maßnahmenvor-schlag</b>

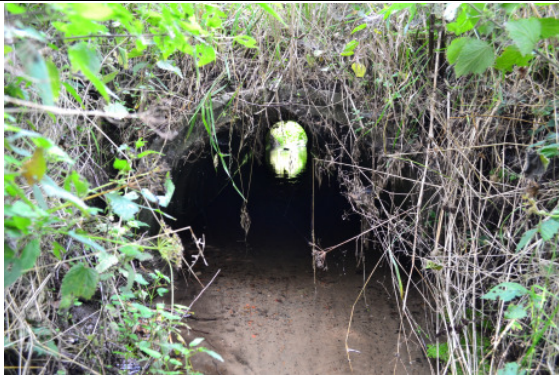
5914392_00036_04.JPG			
<b>Bauwerksart</b>	Durchlass					
Material						
Breite [cm]	0					
Länge [cm]	800					
Durchmesser [mm]	500					
Überdeckung [cm]	150					
Stauhöhe [cm]	0					
Rückstau [ca. m nach oberhalb]	0					
<b>Ökologische Durchgängigkeit</b>	Fische	zeitweise	Wasser-wirbellose	durchgängig	Fischotter	durchgängig (Ufer)
<b>Fischaufstiegsanlage</b>						
<b>Beschreibung</b>	Rohrdurchlass unter Straße zwischen Laaske und Jacobsdorf					
<b>Mangel / Baulicher Zustand</b>						
<b>Maßnahmenvor-schlag</b>
