Bauwerksdokumentation Gewässerbegehung	Gewässer : Blesendorfer Abzugsgraben		Station H-Wert 5898159 R-Wert 3317578		Dömnitz Blatt 3.	
	Abschnittsnr.: 0,1		bei km 0,098			
Bauwerksname						
BW-Nummer	5914414_B01

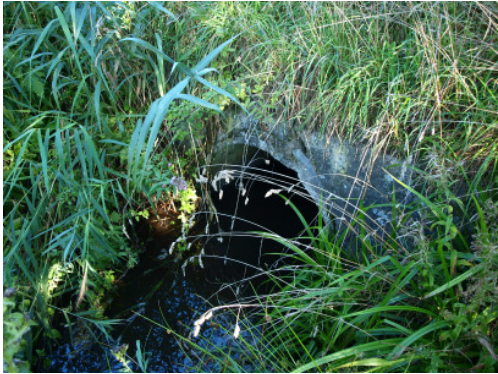
<small>5914414_00001_08.JPG</small>			
Bauwerksart	Durchlass					
Material	Beton					
Breite [cm]	400					
Länge [cm]	7000					
Durchmesser [mm]	1200					
Überdeckung [cm]	120					
Stauhöhe [cm]	0					
Rückstau [ca. m nach oberhalb]	0					
Ökologische Durchgängigkeit	Fische	durchgängig				
Fischaufstiegsanlage						
Beschreibung	Rohrdurchlass (Autobahn)					
Mangel / Baulicher Zustand						
Maßnahmenvor-schlag

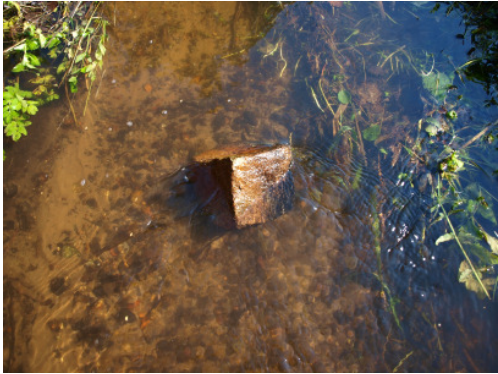
5914414_00002_02.JPG			
Bauwerksart	Andere					
Material	Granitpflaster					
Breite [cm]	140					
Länge [cm]	8000					
Durchmesser [mm]	0					
Überdeckung [cm]	0					
Stauhöhe [cm]	0					
Rückstau [ca. m nach oberhalb]	0					
Ökologische Durchgängigkeit	Fische	durchgängig				
Fischaufstiegsanlage						
Beschreibung	Sohlbefestigung mit Granitpflaster					
Mangel / Baulicher Zustand						
Maßnahmenvor-schlag

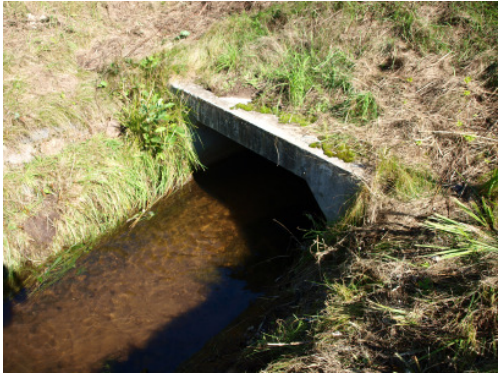
5914414_00002_04.JPG			
Bauwerksart	Durchlass					
Material	Beton					
Breite [cm]	150					
Länge [cm]	1000					
Durchmesser [mm]	0					
Überdeckung [cm]	80					
Stauhöhe [cm]	0					
Rückstau [ca. m nach oberhalb]	0					
Ökologische Durchgängigkeit	Fische	durchgängig				
Fischaufstiegsanlage						
Beschreibung	Rohrdurchlass (landwirtschaftlicher Überweg)					
Mangel / Baulicher Zustand						
Maßnahmenvor-schlag

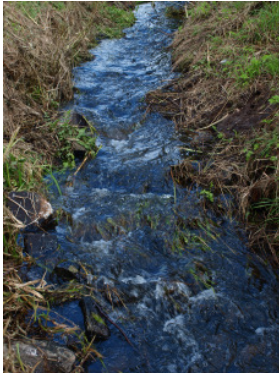
<small>5914414_00015_03.JPG</small>			
Bauwerksart	Sohlgleite					
Material	Blöcke					
Breite [cm]	100					
Länge [cm]	1700					
Durchmesser [mm]	0					
Überdeckung [cm]	0					
Stauhöhe [cm]	0					
Rückstau [ca. m nach oberhalb]	0					
Ökologische Durchgängigkeit	Fische	zeitweise				
Fischaufstiegsanlage						
Beschreibung	Sohlgleite zur Gefällereduzierung					
Mangel / Baulicher Zustand						
Maßnahmenvor-schlag

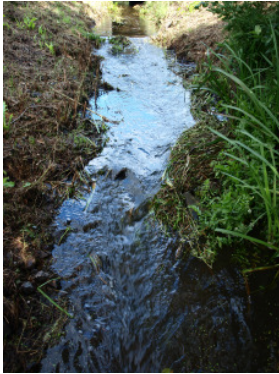
<small>5914414_00016_02.JPG</small>			
Bauwerksart	Andere					
Material	Schotter					
Breite [cm]	120					
Länge [cm]	1000					
Durchmesser [mm]	0					
Überdeckung [cm]	0					
Stauhöhe [cm]	18					
Rückstau [ca. m nach oberhalb]	0					
Ökologische Durchgängigkeit	Fische	zeitweise				
Fischaufstiegsanlage						
Beschreibung	Steinschüttung Schotter					
Mangel / Baulicher Zustand						
Maßnahmenvor-schlag

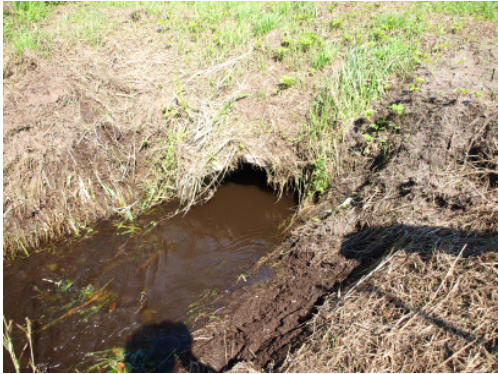
<small>5914414_00020_02.JPG</small>			
Bauwerksart	Durchlass					
Material	Beton					
Breite [cm]	15					
Länge [cm]	1500					
Durchmesser [mm]	600					
Überdeckung [cm]	90					
Stauhöhe [cm]	0					
Rückstau [ca. m nach oberhalb]	0					
Ökologische Durchgängigkeit	Fische	durchgängig				
Fischaufstiegsanlage						
Beschreibung	Rohrdurchlass					
Mangel / Baulicher Zustand						
Maßnahmenvor-schlag

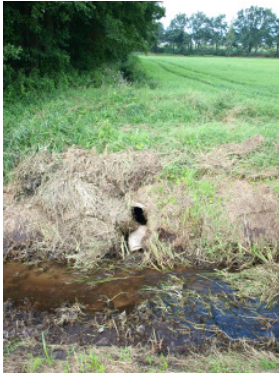
<p style="text-align: center;">5914414_00025_02.JPG</p>			
Bauwerksart	Andere					
Material	Schotter					
Breite [cm]	100					
Länge [cm]	1500					
Durchmesser [mm]	0					
Überdeckung [cm]	0					
Stauhöhe [cm]	0					
Rückstau [ca. m nach oberhalb]	0					
Ökologische Durchgängigkeit	Fische	durchgängig	Wasser-wirbellose	durchgängig	Fischotter	durchgängig
Fischaufstiegsanlage						
Beschreibung	Steinschüttung Schotter					
Mangel / Baulicher Zustand						
Maßnahmenvor-schlag

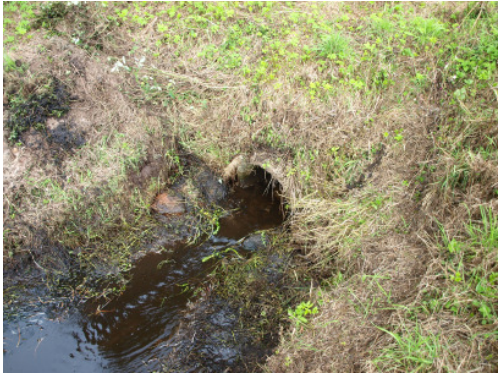
<small>5914414_00032_02.JPG</small>			
Bauwerksart	Durchlass					
Material	Beton					
Breite [cm]	170					
Länge [cm]	1600					
Durchmesser [mm]	600					
Überdeckung [cm]	70					
Stauhöhe [cm]	0					
Rückstau [ca. m nach oberhalb]	0					
Ökologische Durchgängigkeit	Fische	durchgängig				
Fischaufstiegsanlage						
Beschreibung	Rohrdurchlass					
Mangel / Baulicher Zustand						
Maßnahmenvor-schlag

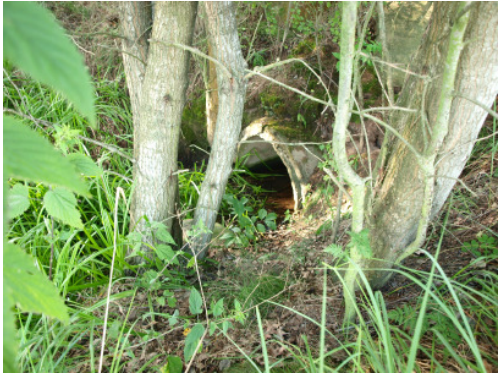
5914414_00041_03.JPG			
Bauwerksart	Durchlass					
Material	Beton					
Breite [cm]	15					
Länge [cm]	800					
Durchmesser [mm]	800					
Überdeckung [cm]	80					
Stauhöhe [cm]	0					
Rückstau [ca. m nach oberhalb]	0					
Ökologische Durchgängigkeit	Fische	zeitweise				
Fischaufstiegsanlage						
Beschreibung	Rohrdurchlass (alte Allee)					
Mangel / Baulicher Zustand						
Maßnahmenvor-schlag

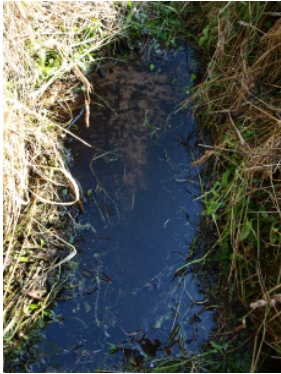
<small>5914414_00042_02.JPG</small>			
Bauwerksart	Andere					
Material	Schotter					
Breite [cm]	50					
Länge [cm]	800					
Durchmesser [mm]	0					
Überdeckung [cm]	0					
Stauhöhe [cm]	0					
Rückstau [ca. m nach oberhalb]	0					
Ökologische Durchgängigkeit	Fische	durchgängig				
Fischaufstiegsanlage						
Beschreibung	Steinschüttung Schotter					
Mangel / Baulicher Zustand						
Maßnahmenvor-schlag

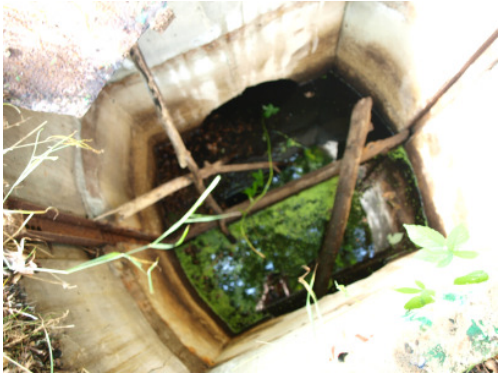
5914414_00050_04.JPG			
Bauwerksart	Andere					
Material	Schotter					
Breite [cm]	120					
Länge [cm]	500					
Durchmesser [mm]	0					
Überdeckung [cm]	0					
Stauhöhe [cm]	0					
Rückstau [ca. m nach oberhalb]	0					
Ökologische Durchgängigkeit	Fische	durchgängig				
Fischaufstiegsanlage						
Beschreibung	Steinschüttung Schotter					
Mangel / Baulicher Zustand						
Maßnahmenvor-schlag

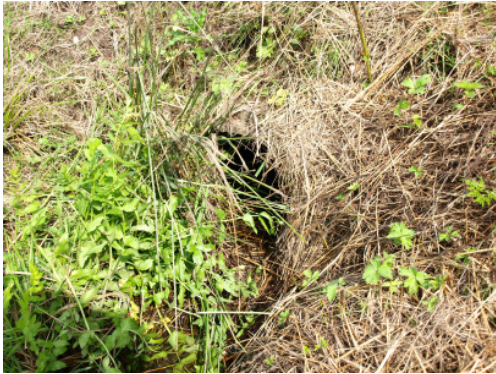
<small>5914414_00053_02.JPG</small>			
Bauwerksart	Durchlass					
Material	Beton					
Breite [cm]	0					
Länge [cm]	1300					
Durchmesser [mm]	500					
Überdeckung [cm]	120					
Stauhöhe [cm]	0					
Rückstau [ca. m nach oberhalb]	0					
Ökologische Durchgängigkeit	Fische	durchgängig				
Fischaufstiegsanlage						
Beschreibung	Rohrdurchlass (landwirtschaftlicher Überweg)					
Mangel / Baulicher Zustand						
Maßnahmenvor-schlag
