Bauwerksdokumentation Gewässerbegehung	Gewässer : Falkenhagener Abzugsgraben		Station H-Wert 5896653 R-Wert 3314948		Dömnitz Blatt 3.	
	Abschnittsnr.: 0,1		bei km 0,008			
Bauwerksname						
BW-Nummer	5914418_B01

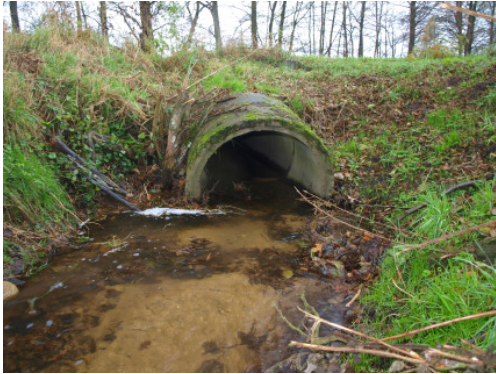
5914418_00001_07.jpg			
Bauwerksart	Durchlass					
Material	Beton					
Breite [cm]	0					
Länge [cm]	600					
Durchmesser [mm]	600					
Überdeckung [cm]	60					
Stauhöhe [cm]	0					
Rückstau [ca. m nach oberhalb]	0					
Ökologische Durchgängigkeit	Fische	durchgängig				
Fischaufstiegsanlage						
Beschreibung	Rohrdurchlass					
Mangel / Baulicher Zustand						
Maßnahmenvor-schlag

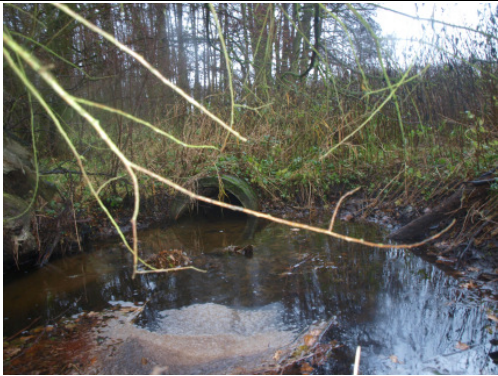
5914418_00005_05.jpg			
Bauwerksart	Durchlass					
Material	Beton					
Breite [cm]	0					
Länge [cm]	600					
Durchmesser [mm]	500					
Überdeckung [cm]	35					
Stauhöhe [cm]	0					
Rückstau [ca. m nach oberhalb]	0					
Ökologische Durchgängigkeit	Fische	durchgängig				
Fischaufstiegsanlage						
Beschreibung	Rohrdurchlass					
Mangel / Baulicher Zustand						
Maßnahmenvor-schlag

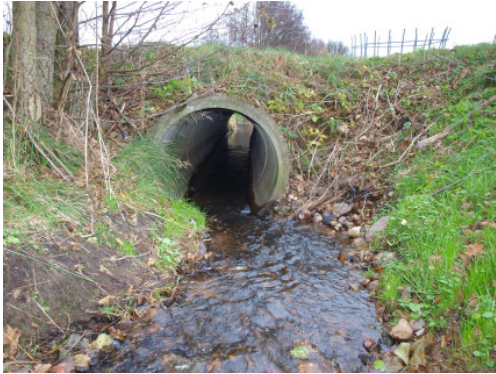
5914418_00010_08.jpg			
Bauwerksart	Durchlass					
Material	Beton					
Breite [cm]	0					
Länge [cm]	1000					
Durchmesser [mm]	1000					
Überdeckung [cm]	70					
Stauhöhe [cm]	0					
Rückstau [ca. m nach oberhalb]	0					
Ökologische Durchgängigkeit	Fische	durchgängig				
Fischaufstiegsanlage						
Beschreibung	Rohrdurchlass					
Mangel / Baulicher Zustand						
Maßnahmenvor-schlag

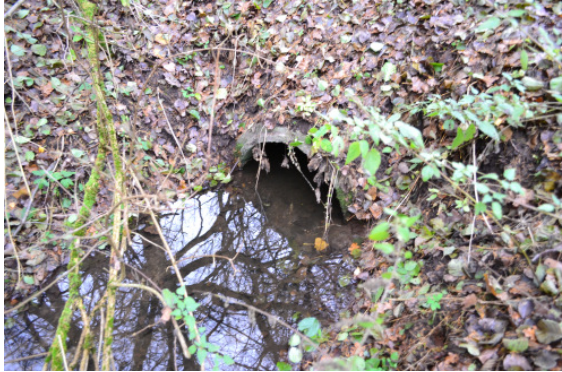
<small>5914418_00014_05.JPG</small>			
Bauwerksart	Durchlass					
Material	Beton					
Breite [cm]	0					
Länge [cm]	1400					
Durchmesser [mm]	800					
Überdeckung [cm]	110					
Stauhöhe [cm]	0					
Rückstau [ca. m nach oberhalb]	0					
Ökologische Durchgängigkeit	Fische	durchgängig				
Fischaufstiegsanlage						
Beschreibung	Rohrdurchlass					
Mangel / Baulicher Zustand						
Maßnahmenvor-schlag

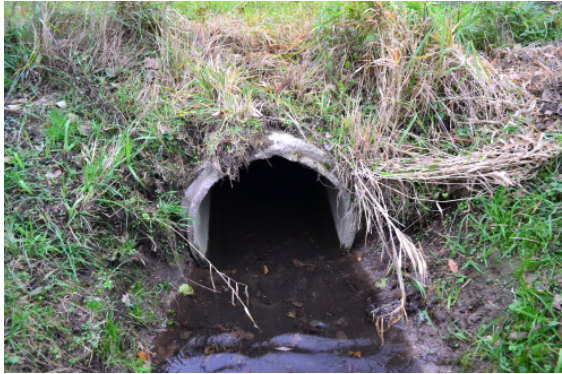
5914418_00016_02.JPG			
Bauwerksart	Durchlass					
Material	Beton					
Breite [cm]	0					
Länge [cm]	1100					
Durchmesser [mm]	800					
Überdeckung [cm]	40					
Stauhöhe [cm]	0					
Rückstau [ca. m nach oberhalb]	0					
Ökologische Durchgängigkeit	Fische	durchgängig				
Fischaufstiegsanlage						
Beschreibung	Rohrdurchlass					
Mangel / Baulicher Zustand						
Maßnahmenvor-schlag

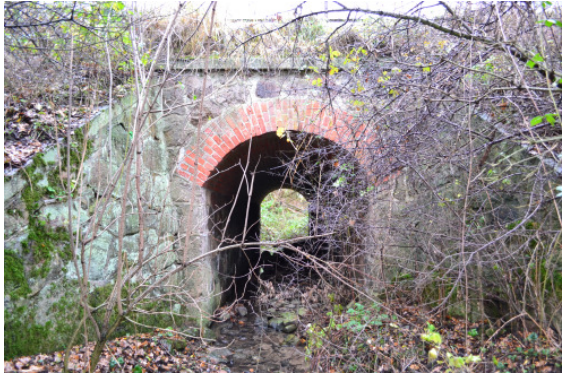
5914418_00023_05.JPG			
Bauwerksart	Durchlass					
Material	Beton / Naturstein /					
Breite [cm]	200					
Länge [cm]	1400					
Durchmesser [mm]	0					
Überdeckung [cm]	100					
Stauhöhe [cm]	0					
Rückstau [ca. m nach oberhalb]	0					
Ökologische Durchgängigkeit	Fische	zeitweise				
Fischaufstiegsanlage						
Beschreibung	Eisenbahnbrücke					
Mangel / Baulicher Zustand						
Maßnahmenvor-schlag

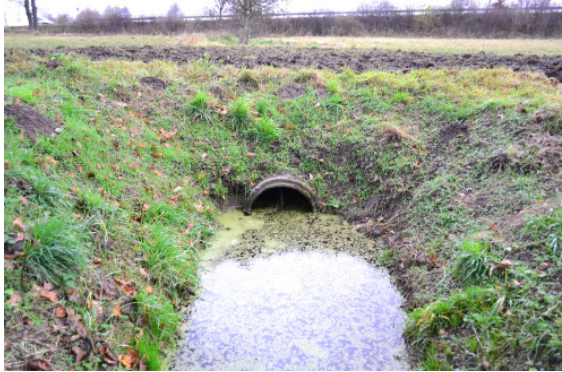
<p>5914418_00026_03.JPG</p>			
Bauwerksart	Durchlass					
Material	Beton					
Breite [cm]	0					
Länge [cm]	1300					
Durchmesser [mm]	600					
Überdeckung [cm]	50					
Stauhöhe [cm]	0					
Rückstau [ca. m nach oberhalb]	0					
Ökologische Durchgängigkeit	Fische	durchgängig	Wasser-wirbellose	durchgängig	Fischotter	durchgängig (Ufer)
Fischaufstiegsanlage						
Beschreibung	Rohrdurchlass					
Mangel / Baulicher Zustand						
Maßnahmenvor-schlag

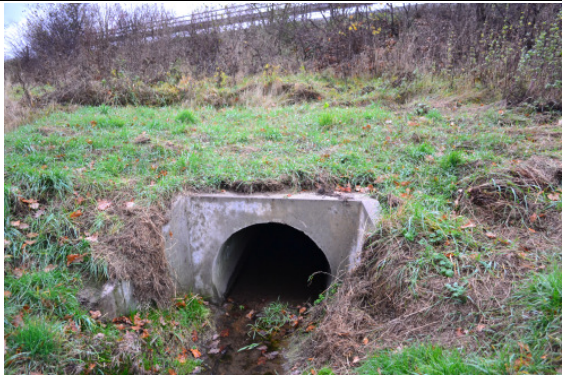
<small>5914418_00026_04.JPG</small>			
Bauwerksart	Durchlass					
Material	Beton					
Breite [cm]	0					
Länge [cm]	4500					
Durchmesser [mm]	1000					
Überdeckung [cm]	30					
Stauhöhe [cm]	0					
Rückstau [ca. m nach oberhalb]	0					
Ökologische Durchgängigkeit	Fische	durchgängig				
Fischaufstiegsanlage						
Beschreibung	Rohrdurchlass (B 103)					
Mangel / Baulicher Zustand						
Maßnahmenvor-schlag

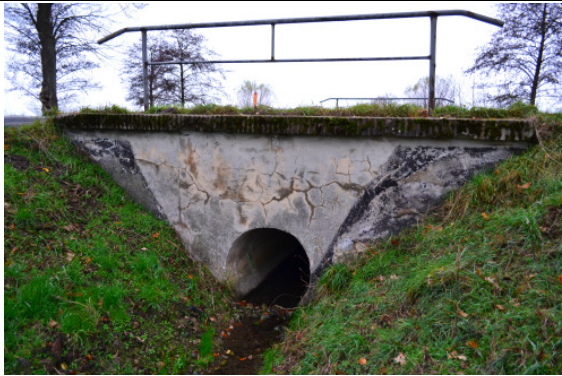
<p>5914418_00030_02.JPG</p>					
Bauwerksart	Durchlass						
Material	Beton / Stein						
Breite [cm]	500						
Länge [cm]	1400						
Durchmesser [mm]	1000						
Überdeckung [cm]	120						
Stauhöhe [cm]	0						
Rückstau [ca. m nach oberhalb]	0						
Ökologische Durchgängigkeit	Fische						
Fischaufstiegsanlage							
Beschreibung	Rohrdurchlass Pritzwalker Straße, Falkenhagen						
Mangel / Baulicher Zustand							
Maßnahmenvor-schlag

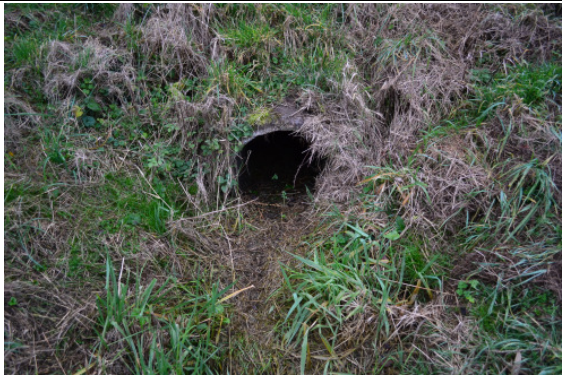
<small>5914418_00032_03.JPG</small>			
Bauwerksart	Durchlass					
Material	Beton					
Breite [cm]	0					
Länge [cm]	1200					
Durchmesser [mm]	600					
Überdeckung [cm]	110					
Stauhöhe [cm]	0					
Rückstau [ca. m nach oberhalb]	0					
Ökologische Durchgängigkeit	Fische	durchgängig				
Fischaufstiegsanlage						
Beschreibung	Rohrdurchlass					
Mangel / Baulicher Zustand						
Maßnahmenvor-schlag

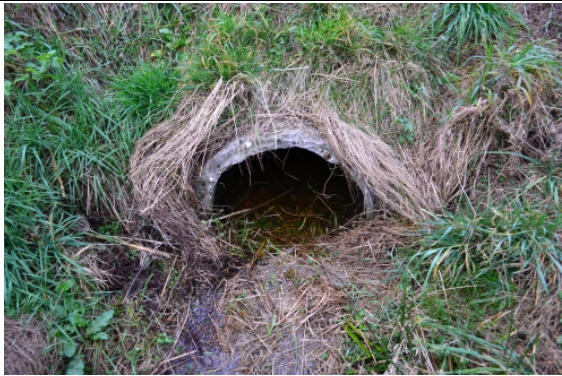
<p>5914418_00036_02.JPG</p>			
Bauwerksart	Durchlass					
Material	Beton					
Breite [cm]	0					
Länge [cm]	1200					
Durchmesser [mm]	600					
Überdeckung [cm]	110					
Stauhöhe [cm]	0					
Rückstau [ca. m nach oberhalb]	0					
Ökologische Durchgängigkeit	Fische	durchgängig				
Fischaufstiegsanlage						
Beschreibung	Rohrdurchlass					
Mangel / Baulicher Zustand						
Maßnahmenvor-schlag

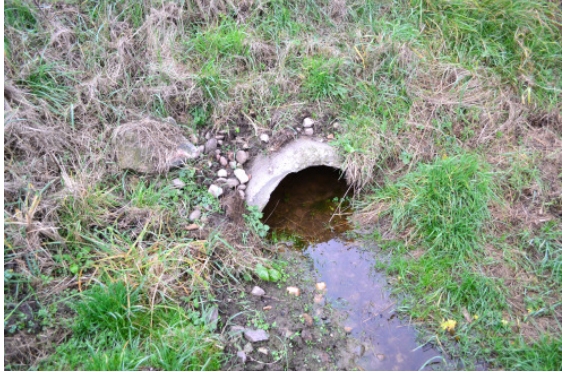
5914418_00037_06.JPG			
Bauwerksart	Durchlass					
Material	Beton					
Breite [cm]	0					
Länge [cm]	1200					
Durchmesser [mm]	600					
Überdeckung [cm]	50					
Stauhöhe [cm]	0					
Rückstau [ca. m nach oberhalb]	0					
Ökologische Durchgängigkeit	Fische	durchgängig				
Fischaufstiegsanlage						
Beschreibung	Rohrdurchlass					
Mangel / Baulicher Zustand						
Maßnahmenvor-schlag

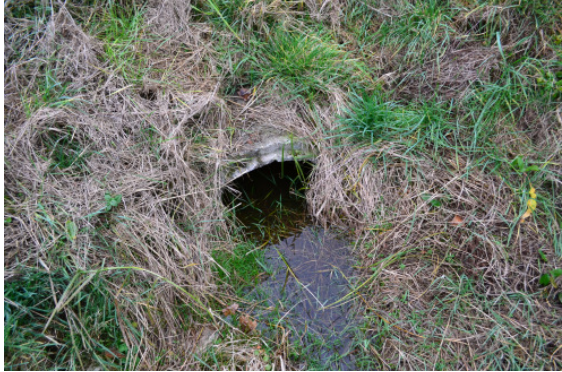
5914418_00037_11.JPG			
Bauwerksart	Durchlass					
Material	Beton					
Breite [cm]	0					
Länge [cm]	1200					
Durchmesser [mm]	600					
Überdeckung [cm]	120					
Stauhöhe [cm]	0					
Rückstau [ca. m nach oberhalb]	0					
Ökologische Durchgängigkeit	Fische	zeitweise				
Fischaufstiegsanlage						
Beschreibung	Rohrdurchlass					
Mangel / Baulicher Zustand						
Maßnahmenvor-schlag
