Bauwerksdokumentation Gewässerbegehung	Gewässer : Sadenbecker Vorfluter		Station H-Wert 5894713 R-Wert 3313791		Dömnitz Blatt 3.	
	Abschnittsnr.: 0,3		bei km 0,271			
Bauwerksname						
BW-Nummer	591442_B01

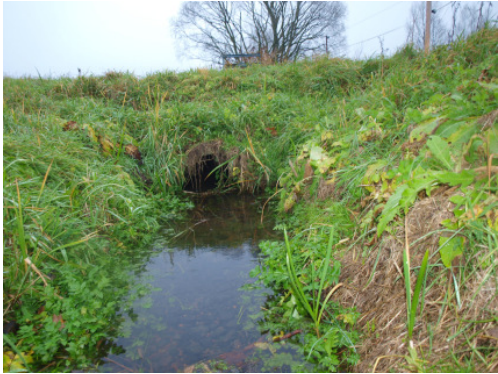
Bauwerksdokumentation Gewässerbegehung	Gewässer : Sadenbecker Vorfluter		Station H-Wert 5894265 R-Wert 3317427			Dömnitz Blatt 3.	
	Abschnittsnr.: 4,5		bei km 4,412				
Bauwerksname							
BW-Nummer	591442_B16

591442_00045_02.jpg				
Bauwerksart	Durchlass						
Material	Beton						
Breite [cm]	0						
Länge [cm]	700						
Durchmesser [mm]	500						
Überdeckung [cm]	60						
Stauhöhe [cm]	0						
Rückstau [ca. m nach oberhalb]	0						
Ökologische Durchgängigkeit	Fische	durchgängig					
Fischaufstiegsanlage							
Beschreibung	Rohrdurchlass						
Mangel / Baulicher Zustand							
Maßnahmenvor-schlag
