Bauwerksdokumentation Gewässerbegehung	Gewässer : Seddiner Graben		Station H-Wert 5892896 R-Wert 3298824		Stepenitz Blatt 3.	
	Abschnittsnr.: 0,3		bei km 0,264			
Bauwerksname						
BW-Nummer	591454_B01

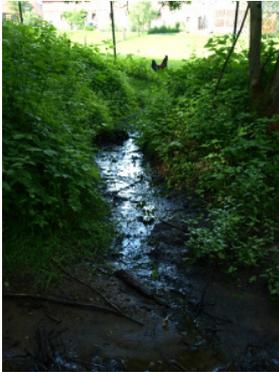
<small>591454_00003_06.jpg</small>			
Bauwerksart	Sohlgleite					
Material	Schotter, Feld-, Br					
Breite [cm]	400					
Länge [cm]	3500					
Durchmesser [mm]	0					
Überdeckung [cm]	0					
Stauhöhe [cm]	0					
Rückstau [ca. m nach oberhalb]	0					
Ökologische Durchgängigkeit	Fische	zeitweise	Wasser-wirbellose	durchgängig	Fischotter	durchgängig
Fischaufstiegsanlage						
Beschreibung	Sohlgleite					
Mangel / Baulicher Zustand						
Maßnahmenvor-schlag

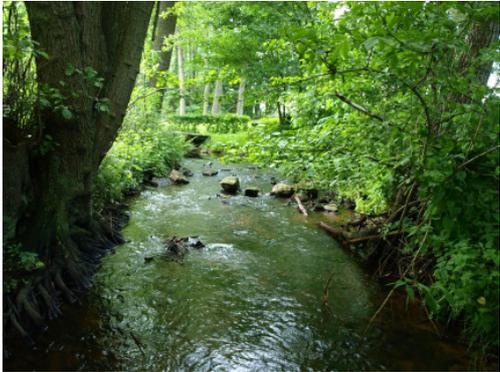
<small>591454_00005_02.jpg</small>			
Bauwerksart	Sohlgleite					
Material	Schotter, Feld-, Br					
Breite [cm]	0					
Länge [cm]	1000					
Durchmesser [mm]	0					
Überdeckung [cm]	0					
Stauhöhe [cm]	0					
Rückstau [ca. m nach oberhalb]	0					
Ökologische Durchgängigkeit	Fische	zeitweise				
Fischaufstiegsanlage						
Beschreibung	Sohlgleite					
Mangel / Baulicher Zustand						
Maßnahmenvor-schlag

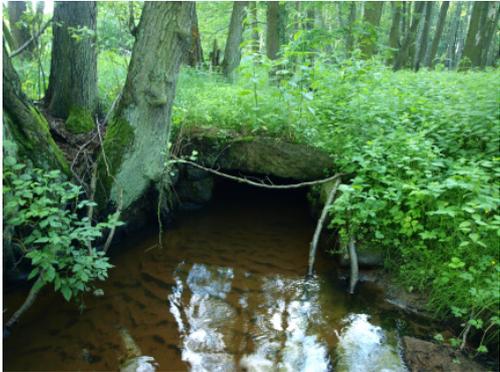
591454_00012_02.jpg					
Bauwerksart	Durchlass						
Material	Blöcke, Steine						
Breite [cm]	110						
Länge [cm]	600						
Durchmesser [mm]	0						
Überdeckung [cm]	40						
Stauhöhe [cm]	0						
Rückstau [ca. m nach oberhalb]	0						
Ökologische Durchgängigkeit	Fische						
Fischaufstiegsanlage							
Beschreibung	Steindurchlass						
Mangel / Baulicher Zustand							
Maßnahmenvor-schlag

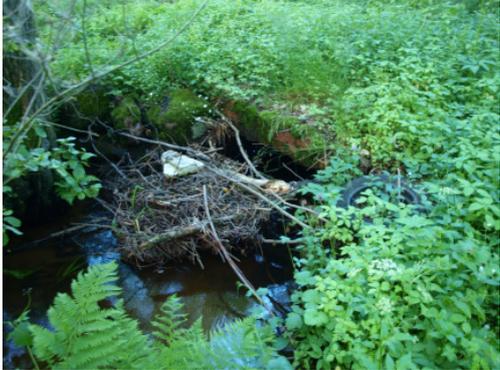
<small>591454_00013_04.jpg</small>			
Bauwerksart	Durchlass					
Material	Blöcke, Steine					
Breite [cm]	96					
Länge [cm]	600					
Durchmesser [mm]	0					
Überdeckung [cm]	0					
Stauhöhe [cm]	0					
Rückstau [ca. m nach oberhalb]	0					
Ökologische Durchgängigkeit	Fische	durchgängig				
Fischaufstiegsanlage						
Beschreibung	Durchlass (oberhalb) Granit					
Mangel / Baulicher Zustand						
Maßnahmenvor-schlag

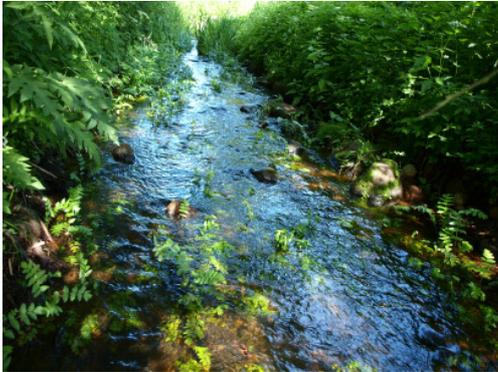
<small>591454_00022_04.jpg</small>			
Bauwerksart	Sohlgleite					
Material	Bruchsteine, feldst					
Breite [cm]	120					
Länge [cm]	1500					
Durchmesser [mm]	0					
Überdeckung [cm]	0					
Stauhöhe [cm]	15					
Rückstau [ca. m nach oberhalb]	100					
Ökologische Durchgängigkeit	Fische	zeitweise	Wasser-wirbellose	zeitweise	Fischotter	durchgängig
Fischaufstiegsanlage						
Beschreibung	Sohlgleite					
Mangel / Baulicher Zustand						
Maßnahmenvor-schlag

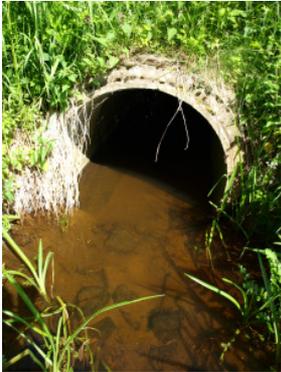
<small>591454_00022_05.jpg</small>			
Bauwerksart	Durchlass					
Material	Beton					
Breite [cm]	0					
Länge [cm]	1200					
Durchmesser [mm]	115					
Überdeckung [cm]	50					
Stauhöhe [cm]	0					
Rückstau [ca. m nach oberhalb]	0					
Ökologische Durchgängigkeit	Fische	zeitweise				
Fischaufstiegsanlage						
Beschreibung	Rohrdurchlass Wirtschaftsweg					
Mangel / Baulicher Zustand						
Maßnahmenvor-schlag

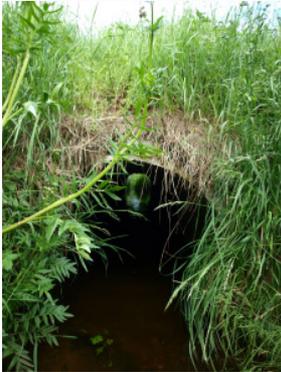
591454_00042_02.jpg			
Bauwerksart	Durchlass					
Material	Beton					
Breite [cm]	0					
Länge [cm]	1100					
Durchmesser [mm]	1000					
Überdeckung [cm]	0					
Stauhöhe [cm]	0					
Rückstau [ca. m nach oberhalb]	0					
Ökologische Durchgängigkeit	Fische	durchgängig				
Fischaufstiegsanlage						
Beschreibung	Rohrdurchlass					
Mangel / Baulicher Zustand						
Maßnahmenvor-schlag

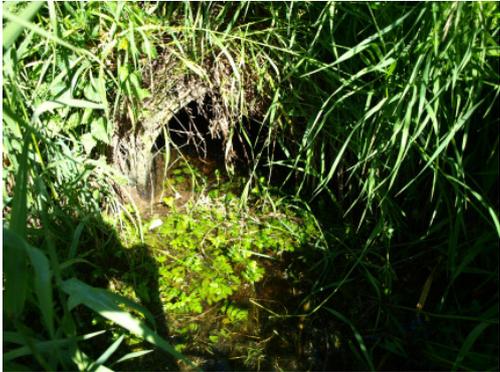
<small>591454_00051_02.jpg</small>			
Bauwerksart	Durchlass					
Material	Beton					
Breite [cm]	0					
Länge [cm]	1000					
Durchmesser [mm]	800					
Überdeckung [cm]	100					
Stauhöhe [cm]	0					
Rückstau [ca. m nach oberhalb]	0					
Ökologische Durchgängigkeit	Fische	durchgängig				
Fischaufstiegsanlage						
Beschreibung	Rohrdurchlass					
Mangel / Baulicher Zustand						
Maßnahmenvor-schlag

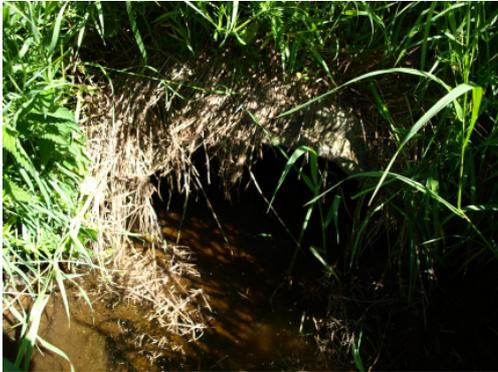
591454_00053_02.jpg				
Bauwerksart	Durchlass						
Material	Beton						
Breite [cm]	0						
Länge [cm]	1000						
Durchmesser [mm]	800						
Überdeckung [cm]	900						
Stauhöhe [cm]	0						
Rückstau [ca. m nach oberhalb]	0						
Ökologische Durchgängigkeit	Fische	durchgängig					
Fischaufstiegsanlage							
Beschreibung	Rohrdurchlass						
Mangel / Baulicher Zustand							
Maßnahmenvor-schlag

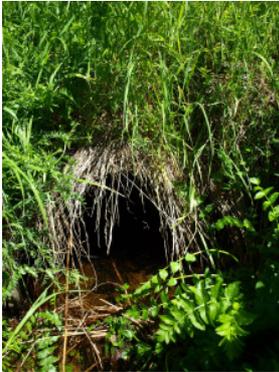
<small>591454_00056_02.jpg</small>			
Bauwerksart	Durchlass					
Material	Beton					
Breite [cm]	0					
Länge [cm]	1500					
Durchmesser [mm]	750					
Überdeckung [cm]	80					
Stauhöhe [cm]	0					
Rückstau [ca. m nach oberhalb]	0					
Ökologische Durchgängigkeit	Fische	durchgängig				
Fischaufstiegsanlage						
Beschreibung	Rohrdurchlass					
Mangel / Baulicher Zustand						
Maßnahmenvor-schlag

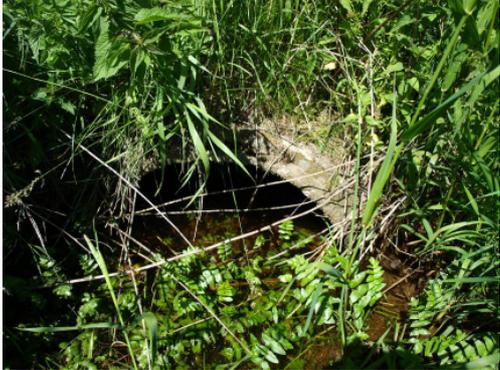
<small>591454_00060_02.jpg</small>			
Bauwerksart	Durchlass					
Material	Beton					
Breite [cm]	0					
Länge [cm]	1000					
Durchmesser [mm]	0					
Überdeckung [cm]	0					
Stauhöhe [cm]	0					
Rückstau [ca. m nach oberhalb]	0					
Ökologische Durchgängigkeit	Fische	durchgängig				
Fischaufstiegsanlage						
Beschreibung	Rohrdurchlass					
Mangel / Baulicher Zustand						
Maßnahmenvor-schlag

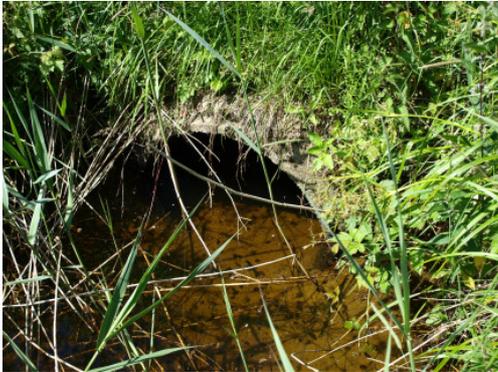
591454_00063_02.jpg			
Bauwerksart	Durchlass					
Material	Beton					
Breite [cm]	0					
Länge [cm]	1200					
Durchmesser [mm]	800					
Überdeckung [cm]	60					
Stauhöhe [cm]	0					
Rückstau [ca. m nach oberhalb]	0					
Ökologische Durchgängigkeit	Fische	zeitweise				
Fischaufstiegsanlage						
Beschreibung	Rohrdurchlass					
Mangel / Baulicher Zustand						
Maßnahmenvor-schlag

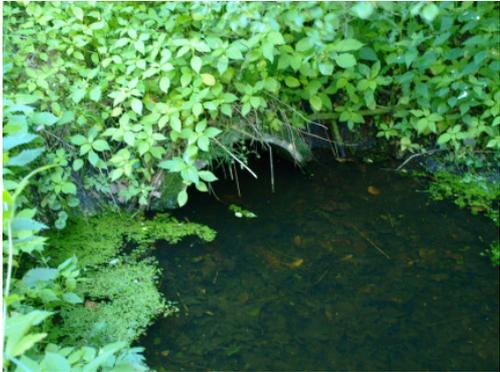
<small>591454_00066_02.jpg</small>			
Bauwerksart	Durchlass					
Material	Beton					
Breite [cm]	0					
Länge [cm]	1000					
Durchmesser [mm]	800					
Überdeckung [cm]	120					
Stauhöhe [cm]	0					
Rückstau [ca. m nach oberhalb]	0					
Ökologische Durchgängigkeit	Fische	durchgängig				
Fischaufstiegsanlage						
Beschreibung	Rohrdurchlass					
Mangel / Baulicher Zustand						
Maßnahmenvor-schlag

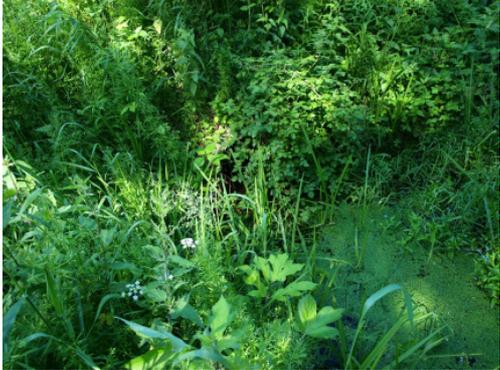
591454_00067_02.jpg			
Bauwerksart	Durchlass					
Material	Beton					
Breite [cm]	0					
Länge [cm]	1000					
Durchmesser [mm]	800					
Überdeckung [cm]	80					
Stauhöhe [cm]	0					
Rückstau [ca. m nach oberhalb]	0					
Ökologische Durchgängigkeit	Fische	durchgängig				
Fischaufstiegsanlage						
Beschreibung	Rohrdurchlass					
Mangel / Baulicher Zustand						
Maßnahmenvor-schlag

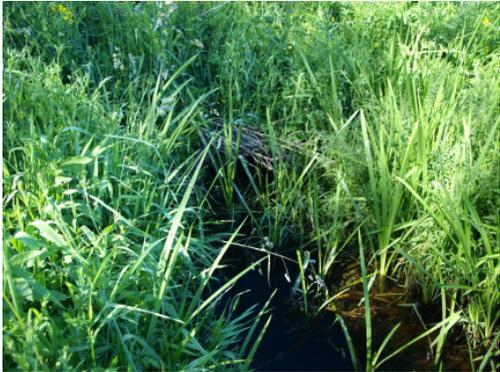
<small>591454_00069_02.jpg</small>			
Bauwerksart	Durchlass					
Material	Beton					
Breite [cm]	0					
Länge [cm]	800					
Durchmesser [mm]	600					
Überdeckung [cm]	120					
Stauhöhe [cm]	0					
Rückstau [ca. m nach oberhalb]	0					
Ökologische Durchgängigkeit	Fische	durchgängig				
Fischaufstiegsanlage						
Beschreibung	Rohrdurchlass					
Mangel / Baulicher Zustand						
Maßnahmenvor-schlag

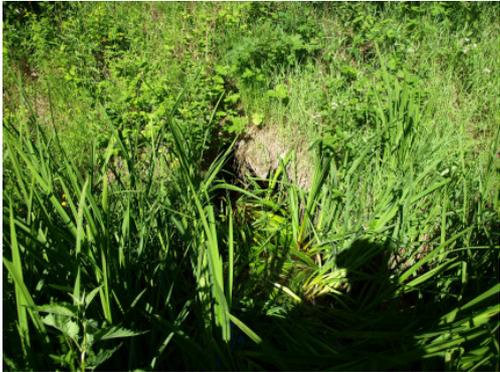
591454_00070_02.jpg				
Bauwerksart	Durchlass					
Material	Beton					
Breite [cm]	0					
Länge [cm]	1100					
Durchmesser [mm]	800					
Überdeckung [cm]	50					
Stauhöhe [cm]	0					
Rückstau [ca. m nach oberhalb]	0					
Ökologische Durchgängigkeit	Fische					
Fischaufstiegsanlage						
Beschreibung	Rohrdurchlass					
Mangel / Baulicher Zustand						
Maßnahmenvor-schlag
