Bauwerksdokumentation Gewässerbegehung	Gewässer : Panke	Station H-Wert 5891738 R-Wert 3299022				Stepenitz Blatt 3.
	Abschnittsnr.: 0,6	bei km 0,539				
Bauwerksname						
BW-Nummer	591456_B02

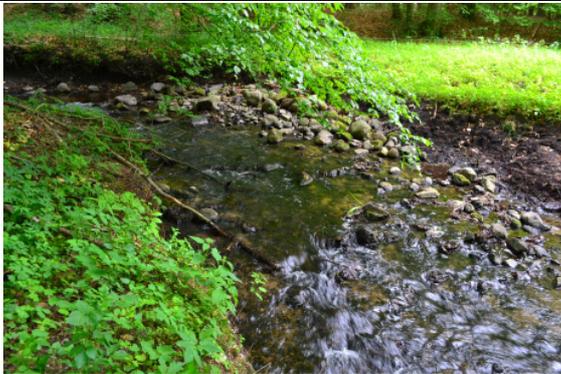
Bauwerksdokumentation Gewässerbegehung	Gewässer : Panke	Station H-Wert 5891641 R-Wert 3299868				Stepenitz Blatt 3.
	Abschnittsnr.: 1,5	bei km 1,473				
Bauwerksname						
BW-Nummer	591456_B06

<small>591456_00015_06.JPG</small>				
Bauwerksart	Andere					
Material	Feld-, Schotterstei					
Breite [cm]	400					
Länge [cm]	1200					
Durchmesser [mm]	0					
Überdeckung [cm]	0					
Stauhöhe [cm]	25					
Rückstau [ca. m nach oberhalb]	0					
Ökologische Durchgängigkeit	Fische	durchgängig	Wasser-wirbellose	durchgängig	Fischotter	durchgängig
Fischaufstiegsanlage						
Beschreibung	Steinschüttung aus Schotterscheine/ Feldstein unterhalb Straßenbrücke (B07)					
Mangel / Baulicher Zustand						
Maßnahmenvor-schlag

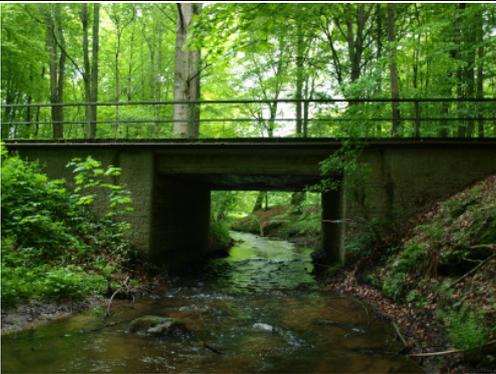
591456_00015_03.JPG						
Ökologische Durch- gängigkeit	Fische	durchgängig	Wasser-wirbellose	durchgängig	Fischotter	durchgängig
Fischaufstiegsanlage						
Beschreibung	Straßenbrücke					
Mangel / Baulicher Zustand						
Maßnahmenvor-schlag

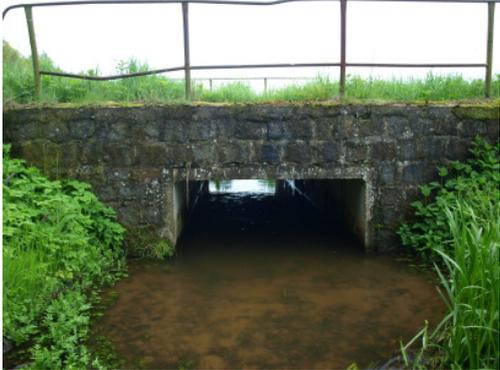
Bauwerksdokumentation Gewässerbegehung	Gewässer : Panke	Station H-Wert 5891253 R-Wert 3300952				Stepenitz Blatt 3.	
	Abschnittsnr.: 3	bei km 2,911					
Bauwerksname							
BW-Nummer	591456_B15

<p>591456_00030_01.JPG</p>					
Bauwerksart	Durchlass						
Material	Beton, Stahl, Stein						
Breite [cm]	900						
Länge [cm]	900						
Durchmesser [mm]	0						
Überdeckung [cm]	70						
Stauhöhe [cm]	0						
Rückstau [ca. m nach oberhalb]	0						
Ökologische Durchgängigkeit	Fische						
Fischaufstiegsanlage							
Beschreibung	Rechteckdurchlass						
Mangel / Baulicher Zustand							
Maßnahmenvor-schlag

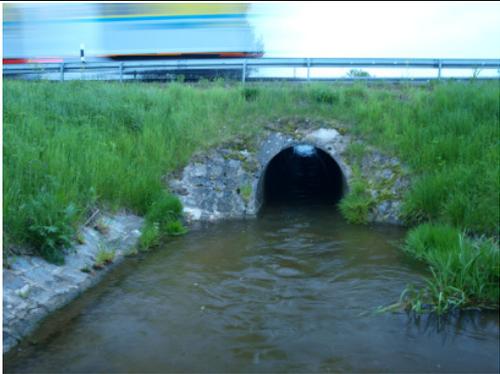
Bauwerksdokumentation Gewässerbegehung	Gewässer : Panke		Station H-Wert 5889675 R-Wert 3301565		Stepenitz Blatt 3.	
	Abschnittsnr.: 4,7		bei km 4,679			
Bauwerksname						
BW-Nummer	591456_B17

591456_00047_05.JPG			
Bauwerksart	Durchlass					
Material	Beton, Steine					
Breite [cm]	800					
Länge [cm]	2300					
Durchmesser [mm]	120					
Überdeckung [cm]	65					
Stauhöhe [cm]	0					
Rückstau [ca. m nach oberhalb]	0					
Ökologische Durchgängigkeit	Fische	nicht durchgängig				
Fischaufstiegsanlage						
Beschreibung	Rohrdurchlass (Bundesstraße189)					
Mangel / Baulicher Zustand						
Maßnahmenvor-schlag

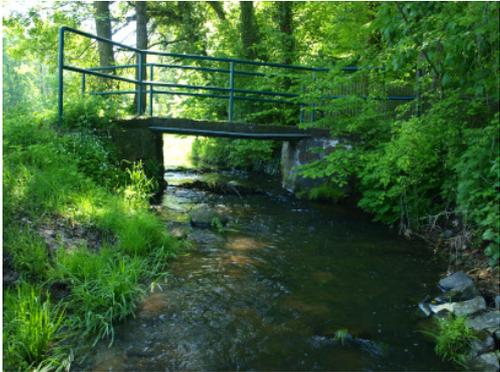
Bauwerksdokumentation Gewässerbegehung	Gewässer : Panke	Station H-Wert 5889451 R-Wert 3302526				Stepenitz Blatt 3.	
	Abschnittsnr.: 5,8	bei km 5,756					
Bauwerksname							
BW-Nummer	591456_B21

591456_00058_04.JPG					
Bauwerksart	Brücke						
Material	Beton, Bruchsteine						
Breite [cm]	600						
Länge [cm]	150						
Durchmesser [mm]	0						
Überdeckung [cm]	25						
Stauhöhe [cm]	0						
Rückstau [ca. m nach oberhalb]	0						
Ökologische Durchgängigkeit	Fische						
Fischaufstiegsanlage							
Beschreibung	Fußgängerbrücke						
Mangel / Baulicher Zustand							
Maßnahmenvor-schlag

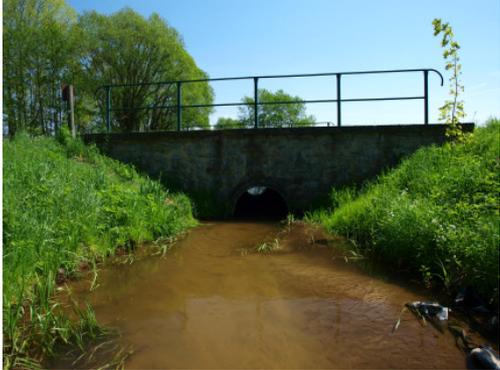
Bauwerksdokumentation Gewässerbegehung	Gewässer : Panke		Station H-Wert 5889268 R-Wert 3302871		Stepenitz Blatt 3.	
	Abschnittsnr.: 6,2		bei km 6,167			
Bauwerksname						
BW-Nummer	591456_B24

<small>591456_00062_04.JPG</small>			
Bauwerksart	Durchlass					
Material	Beton, Stahl, Stein					
Breite [cm]	900					
Länge [cm]	1200					
Durchmesser [mm]	1200					
Überdeckung [cm]	130					
Stauhöhe [cm]	0					
Rückstau [ca. m nach oberhalb]	0					
Ökologische Durchgängigkeit	Fische	durchgängig				
Fischaufstiegsanlage						
Beschreibung	Rohrdurchlass Straße Mühlendamm, Groß Pankow					
Mangel / Baulicher Zustand						
Maßnahmenvor-schlag

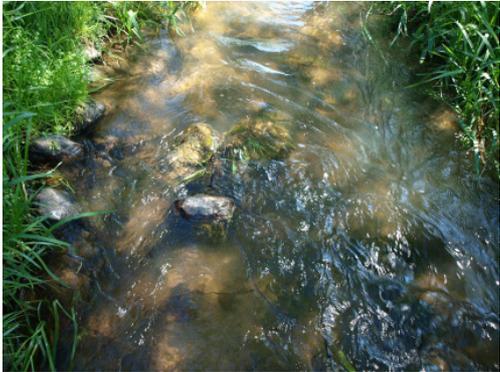
Bauwerksdokumentation Gewässerbegehung	Gewässer : Panke		Station H-Wert 5889209 R-Wert 3303225		Stepenitz Blatt 3.	
	Abschnittsnr.: 6,6		bei km 6,535			
Bauwerksname						
BW-Nummer	591456_B25

591456_00066_02.JPG			
Bauwerksart	Andere					
Material	Schotter-, Feldstei					
Breite [cm]	180					
Länge [cm]	700					
Durchmesser [mm]	0					
Überdeckung [cm]	0					
Stauhöhe [cm]	20					
Rückstau [ca. m nach oberhalb]	100					
Ökologische Durchgängigkeit	Fische	durchgängig				
Fischaufstiegsanlage						
Beschreibung	Steinschüttung Schotterstein/ Feldstein					
Mangel / Baulicher Zustand						
Maßnahmenvor-schlag

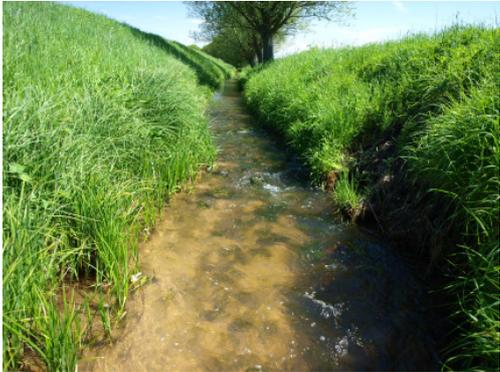
Bauwerksdokumentation Gewässerbegehung	Gewässer : Panke	Station H-Wert 5889136 R-Wert 3303508				Stepenitz Blatt 3.
	Abschnittsnr.: 6,9	bei km 6,827				
Bauwerksname						
BW-Nummer	591456_B26

<small>591456_00069_02.JPG</small>				
Bauwerksart	Andere					
Material	Schotter, Feldstein					
Breite [cm]	180					
Länge [cm]	13000					
Durchmesser [mm]	0					
Überdeckung [cm]	0					
Stauhöhe [cm]	20					
Rückstau [ca. m nach oberhalb]	100					
Ökologische Durchgängigkeit	Fische					
Fischaufstiegsanlage						
Beschreibung	Steinschüttung mit 3 kleineren Sohlgleiten südöstlich von Groß Pankow					
Mangel / Baulicher Zustand						
Maßnahmenvor-schlag

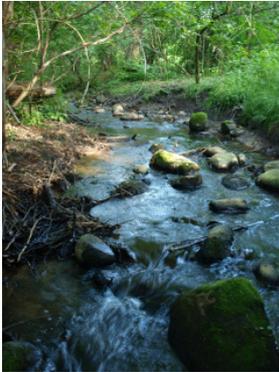
Bauwerksdokumentation Gewässerbegehung	Gewässer : Panke		Station H-Wert 5888218 R-Wert 3306412		Stepenitz Blatt 3.	
	Abschnittsnr.: 10,2		bei km 10,116			
Bauwerksname						
BW-Nummer	591456_B35

<small>591456_00102_02.JPG</small>			
Bauwerksart	Andere					
Material	Feld-, Bruchsteine					
Breite [cm]	0					
Länge [cm]	2000					
Durchmesser [mm]	0					
Überdeckung [cm]	0					
Stauhöhe [cm]	15					
Rückstau [ca. m nach oberhalb]	0					
Ökologische Durchgängigkeit	Fische	durchgängig				
Fischaufstiegsanlage						
Beschreibung	Steinschüttung Bruchstein/ Feldstein, nördlich Bullendorf					
Mangel / Baulicher Zustand						
Maßnahmenvor-schlag

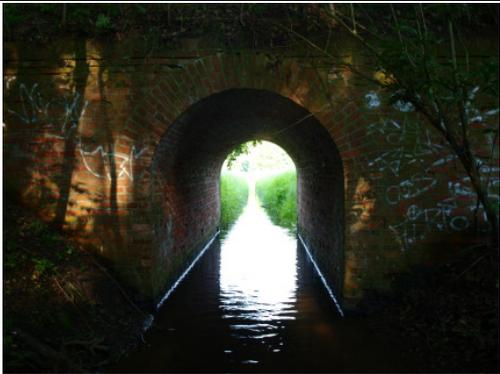
Bauwerksdokumentation Gewässerbegehung	Gewässer : Panke		Station H-Wert 5888121 R-Wert 3306648		Stepenitz Blatt 3.	
	Abschnittsnr.: 10,4		bei km 10,376			
Bauwerksname						
BW-Nummer	591456_B37

<p>591456_00104_02.JPG</p>			
Bauwerksart	Durchlass					
Material	Ziegel					
Breite [cm]	1500					
Länge [cm]	900					
Durchmesser [mm]	0					
Überdeckung [cm]	0					
Stauhöhe [cm]	0					
Rückstau [ca. m nach oberhalb]	0					
Ökologische Durchgängigkeit	Fische	durchgängig				
Fischaufstiegsanlage						
Beschreibung	Gewölbedurchlass ehem. Eisenbahnbrücke, Bullendorf					
Mangel / Baulicher Zustand						
Maßnahmenvor-schlag

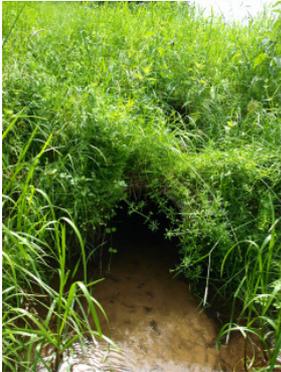
Bauwerksdokumentation Gewässerbegehung	Gewässer : Panke		Station H-Wert 5887876 R-Wert 3308373		Stepenitz Blatt 3.	
	Abschnittsnr.: 12,2		bei km 12,175			
Bauwerksname						
BW-Nummer	591456_B40

591456_00122_04.JPG			
Bauwerksart	Durchlass					
Material	Beton					
Breite [cm]	0					
Länge [cm]	1000					
Durchmesser [mm]	600					
Überdeckung [cm]	10					
Stauhöhe [cm]	0					
Rückstau [ca. m nach oberhalb]	0					
Ökologische Durchgängigkeit	Fische	durchgängig				
Fischaufstiegsanlage						
Beschreibung	Rohrdurchlass landwirtschaftliche Weg, südwestlich Eggersdorf					
Mangel / Baulicher Zustand						
Maßnahmenvor-schlag
