Bauwerksdokumentation Gewässerbegehung	Gewässer : Retziner Mühlbach		Station H-Wert 5889299 R-Wert 3297996		Stepenitz Blatt 3.	
	Abschnittsnr.: 0,2		bei km 0,12			
Bauwerksname						
BW-Nummer	591458_B01

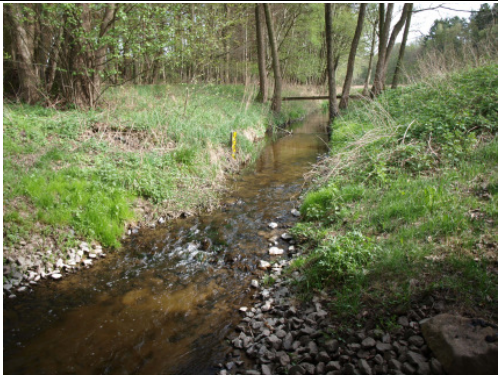
591458_00002_03.JPG			
Bauwerksart	Sohlgleite					
Material	Feldsteine					
Breite [cm]	200					
Länge [cm]	300					
Durchmesser [mm]	0					
Überdeckung [cm]	0					
Stauhöhe [cm]	0					
Rückstau [ca. m nach oberhalb]	0					
Ökologische Durchgängigkeit	Fische	durchgängig				
Fischaufstiegsanlage						
Beschreibung	Sohlgleite aus Feldsteinen oberhalb Brücke					
Mangel / Baulicher Zustand						
Maßnahmenvor-schlag

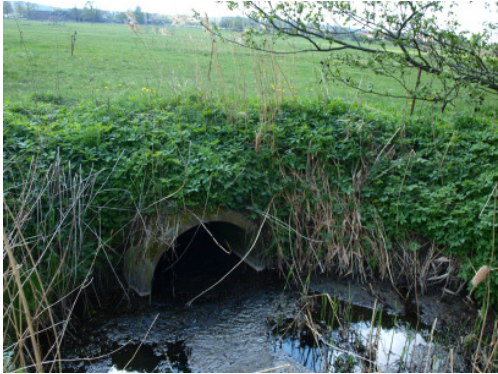
591458_00021_02.JPG			
Bauwerksart	Durchlass					
Material	Beton					
Breite [cm]	0					
Länge [cm]	1300					
Durchmesser [mm]	950					
Überdeckung [cm]	60					
Stauhöhe [cm]	0					
Rückstau [ca. m nach oberhalb]	0					
Ökologische Durchgängigkeit	Fische	durchgängig				
Fischaufstiegsanlage						
Beschreibung	Rohrdurchlass landwirtschaftlicher Weg					
Mangel / Baulicher Zustand						
Maßnahmenvor-schlag

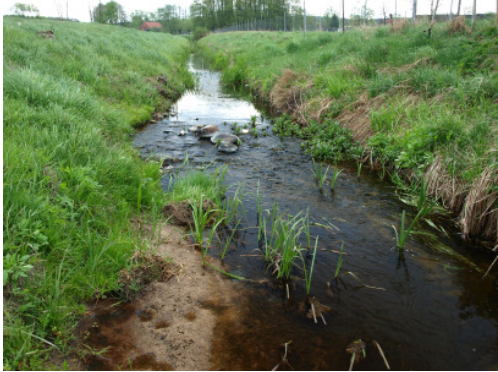
591458_00024_02.JPG				
Bauwerksart	Andere					
Material	Schotter / Feldstei					
Breite [cm]	150					
Länge [cm]	1600					
Durchmesser [mm]	0					
Überdeckung [cm]	0					
Stauhöhe [cm]	0					
Rückstau [ca. m nach oberhalb]	100					
Ökologische Durch- gängigkeit	Fische	durchgängig	Wasser-wirbellose	durchgängig	Fischotter	durchgängig
Fischaufstiegsanlage						
Beschreibung	Steinschüttung aus Schotter und Feldsteinen					
Mangel / Baulicher Zustand						
Maßnahmenvor-schlag

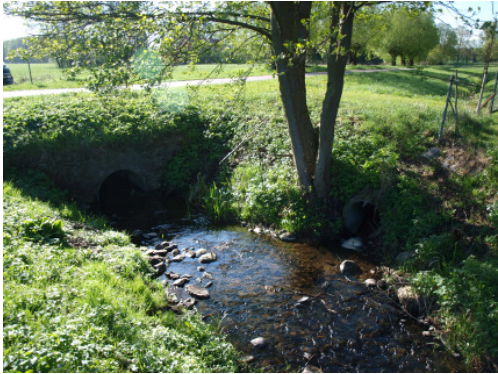
<small>591458_00026_03.JPG</small>			
Bauwerksart	Durchlass					
Material	Beton					
Breite [cm]	0					
Länge [cm]	1600					
Durchmesser [mm]	1000					
Überdeckung [cm]	60					
Stauhöhe [cm]	0					
Rückstau [ca. m nach oberhalb]	0					
Ökologische Durchgängigkeit	Fische	durchgängig				
Fischaufstiegsanlage						
Beschreibung	Rohrdurchlass für Feldweg nördlich Klein Gottschow					
Mangel / Baulicher Zustand						
Maßnahmenvor-schlag

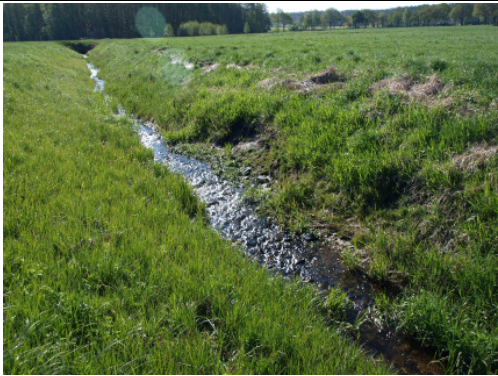
591458_00028_02.JPG			
Bauwerksart	Andere					
Material	Wasserbaust. / Gle					
Breite [cm]	150					
Länge [cm]	1600					
Durchmesser [mm]	0					
Überdeckung [cm]	0					
Stauhöhe [cm]	0					
Rückstau [ca. m nach oberhalb]	0					
Ökologische Durchgängigkeit	Fische	nicht durchgängig	Wasser-wirbellose	durchgängig	Fischotter	durchgängig
Fischaufstiegsanlage						
Beschreibung	Steinschüttung aus Schotter in Biegung					
Mangel / Baulicher Zustand						
Maßnahmenvor-schlag

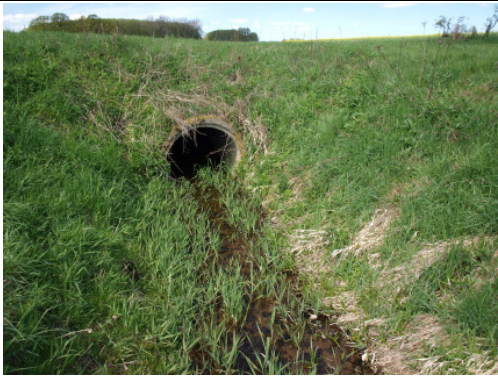
<small>591458_00038_02.JPG</small>			
Bauwerksart	Durchlass					
Material	Beton					
Breite [cm]	0					
Länge [cm]	1200					
Durchmesser [mm]	1000					
Überdeckung [cm]	80					
Stauhöhe [cm]	0					
Rückstau [ca. m nach oberhalb]	0					
Ökologische Durchgängigkeit	Fische	durchgängig				
Fischaufstiegsanlage						
Beschreibung	Rohrdurchlass landwirtschaftlicher Weg					
Mangel / Baulicher Zustand						
Maßnahmenvor-schlag

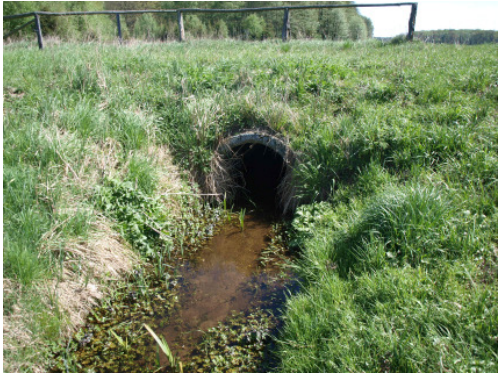
591458_00042_02.JPG			
Bauwerksart	Durchlass					
Material	Beton					
Breite [cm]	0					
Länge [cm]	1200					
Durchmesser [mm]	1000					
Überdeckung [cm]	50					
Stauhöhe [cm]	0					
Rückstau [ca. m nach oberhalb]	0					
Ökologische Durchgängigkeit	Fische	durchgängig				
Fischaufstiegsanlage						
Beschreibung	Rohrdurchlass landwirtschaftlicher Weg					
Mangel / Baulicher Zustand						
Maßnahmenvor-schlag
