<b>Bauwerksdokumentation</b> Gewässerbegehung	Gewässer : <b>Rose</b> Abschnittsnr.: 0,1	Station H-Wert 5881392 R-Wert 3289401 bei km 0,018	<b>Jeetzebach Blatt 3.</b>			
<b>Bauwerksname</b>						
<b>BW-Nummer</b>	<b>591488_B01</b>

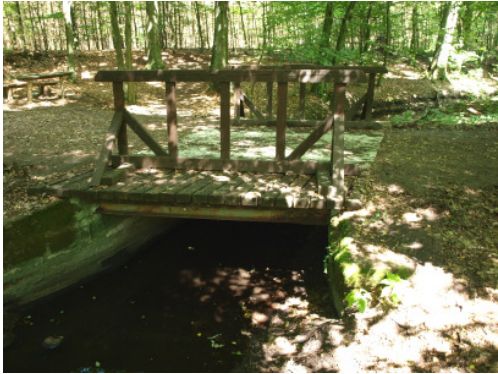
<p>591488_00016_02.JPG</p>				
<b>Bauwerksart</b>	Brücke					
<b>Material</b>	Holz/Beton					
<b>Breite [cm]</b>	260					
<b>Länge [cm]</b>	630					
<b>Durchmesser [mm]</b>	0					
<b>Überdeckung [cm]</b>	8					
<b>Stauhöhe [cm]</b>	0					
<b>Rückstau [ca. m nach oberhalb]</b>	0					
<b>Ökologische Durchgängigkeit</b>	Fische					durchgängig
<b>Fischaufstiegsanlage</b>						
<b>Beschreibung</b>	Brücke					
<b>Mangel / Baulicher Zustand</b>						
<b>Maßnahmenvor-schlag</b>

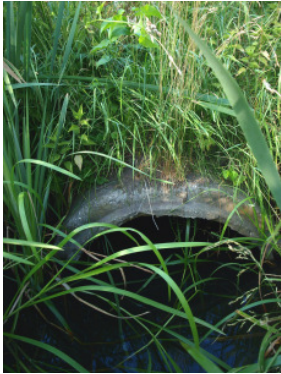
<small>591488_00031_03.JPG</small>				
<b>Bauwerksart</b>	Durchlass					
<b>Material</b>	Beton					
<b>Breite [cm]</b>	0					
<b>Länge [cm]</b>	1000					
<b>Durchmesser [mm]</b>	900					
<b>Überdeckung [cm]</b>	150					
<b>Stauhöhe [cm]</b>	0					
<b>Rückstau [ca. m nach oberhalb]</b>	0					
<b>Ökologische Durchgängigkeit</b>	Fische	durchgängig	Wasser-wirbellose	nicht durchgängig	Fischotter	durchgängig (Ufer)
<b>Fischaufstiegsanlage</b>						
<b>Beschreibung</b>	Rohrdurchlass					
<b>Mangel / Baulicher Zustand</b>						
<b>Maßnahmenvor-schlag</b>

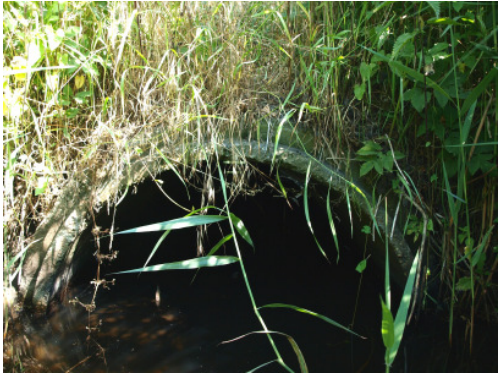
591488_00043_03.JPG				
<b>Bauwerksart</b>	Durchlass					
<b>Material</b>	beton					
<b>Breite [cm]</b>	0					
<b>Länge [cm]</b>	1000					
<b>Durchmesser [mm]</b>	1000					
<b>Überdeckung [cm]</b>	80					
<b>Stauhöhe [cm]</b>	0					
<b>Rückstau [ca. m nach oberhalb]</b>	0					
<b>Ökologische Durchgängigkeit</b>	Fische					durchgängig
<b>Fischaufstiegsanlage</b>						
<b>Beschreibung</b>	Rohrdurchlass					
<b>Mangel / Baulicher Zustand</b>						
<b>Maßnahmenvor-schlag</b>

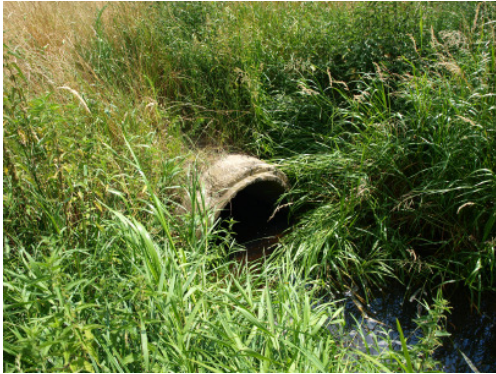
<p>591488_00051_03.JPG</p>				
<b>Bauwerksart</b>	Durchlass					
<b>Material</b>	Beton					
<b>Breite [cm]</b>	0					
<b>Länge [cm]</b>	1000					
<b>Durchmesser [mm]</b>	600					
<b>Überdeckung [cm]</b>	40					
<b>Stauhöhe [cm]</b>	0					
<b>Rückstau [ca. m nach oberhalb]</b>	0					
<b>Ökologische Durchgängigkeit</b>	Fische					durchgängig
<b>Fischaufstiegsanlage</b>						
<b>Beschreibung</b>	Rohrdurchlass landwirtschaftlicher Weg, kombiniert mit Wehr (B09)					
<b>Mangel / Baulicher Zustand</b>						
<b>Maßnahmenvor-schlag</b>

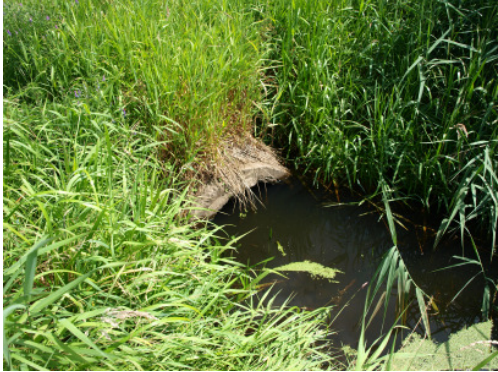
<b>Bauwerksdokumentation</b> Gewässerbegehung	Gewässer : <b>Rose</b> Abschnittsnr.: 5,7	Station H-Wert 5884611 R-Wert 3292046 bei km 5,604	<b>Jeetzebach</b> <b>Blatt 3.</b>			
<b>Bauwerksname</b>						
<b>BW-Nummer</b>	<b>591488_B10</b>

<b>Bauwerksart</b>	Durchlass					
<b>Material</b>	Beton					
<b>Breite [cm]</b>	130					
<b>Länge [cm]</b>	1000					
<b>Durchmesser [mm]</b>	900					
<b>Überdeckung [cm]</b>	100					
<b>Stauhöhe [cm]</b>	0					
<b>Rückstau [ca. m nach oberhalb]</b>	0					
<b>Ökologische Durchgängigkeit</b>	Fische					durchgängig
<b>Fischaufstiegsanlage</b>						
<b>Beschreibung</b>	Rohrdurchlass					
<b>Mangel / Baulicher Zustand</b>						
<b>Maßnahmenvor-schlag</b>

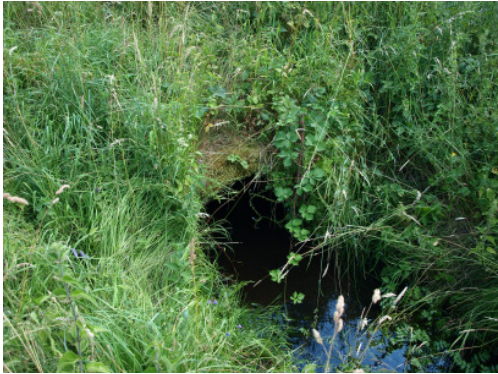
591488_00063_05.JPG			
<b>Bauwerksart</b>	Durchlass					
<b>Material</b>	Beton					
<b>Breite [cm]</b>	1000					
<b>Länge [cm]</b>	1400					
<b>Durchmesser [mm]</b>	900					
<b>Überdeckung [cm]</b>	70					
<b>Stauhöhe [cm]</b>	0					
<b>Rückstau [ca. m nach oberhalb]</b>	0					
<b>Ökologische Durchgängigkeit</b>	Fische	durchgängig				
<b>Fischaufstiegsanlage</b>						
<b>Beschreibung</b>	Rohrdurchlass					
<b>Mangel / Baulicher Zustand</b>						
<b>Maßnahmenvor-schlag</b>

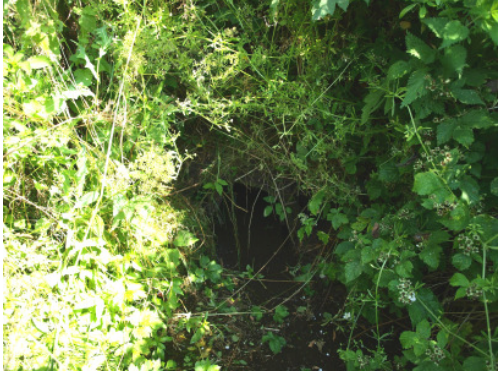
<small>591488_00073_03.JPG</small>				
<b>Bauwerksart</b>	Durchlass					
<b>Material</b>	Beton					
<b>Breite [cm]</b>	0					
<b>Länge [cm]</b>	1300					
<b>Durchmesser [mm]</b>	450					
<b>Überdeckung [cm]</b>	160					
<b>Stauhöhe [cm]</b>	0					
<b>Rückstau [ca. m nach oberhalb]</b>	0					
<b>Ökologische Durchgängigkeit</b>	Fische					durchgängig
<b>Fischaufstiegsanlage</b>						
<b>Beschreibung</b>	Rohrdurchlass					
<b>Mangel / Baulicher Zustand</b>						
<b>Maßnahmenvor-schlag</b>
