Bauwerksdokumentation	Gewässer : Jeetzebach		Station H-Wert 5881381 R-Wert 3288616		Jeetzebach Blatt 3.	
Gewässerbegehung	Abschnittsnr.: 0,1		bei km 0,017			
Bauwerksname						
BW-Nummer	59148_B01

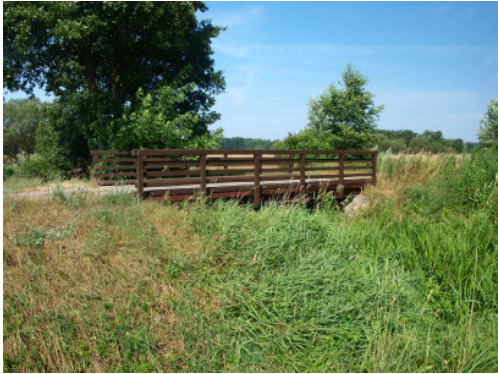
Bauwerksdokumentation	Gewässer : Jeetzebach	Station H-Wert 5881442 R-Wert 3288871				Jeetzebach Blatt 3.
Gewässerbegehung	Abschnittsnr.: 0,3	bei km 0,281				
Bauwerksname						
BW-Nummer	59148_B03

59148_00003_04.JPG				
Bauwerksart	Brücke					
Material	Stahlträger / Holz					
Breite [cm]	800					
Länge [cm]	400					
Durchmesser [mm]	0					
Überdeckung [cm]	0					
Stauhöhe [cm]	0					
Rückstau [ca. m nach oberhalb]	0					
Ökologische Durchgängigkeit	Fische					durchgängig
Fischaufstiegsanlage						
Beschreibung	Holzbrücke (Wirtschaftsweg)					
Mangel / Baulicher Zustand						
Maßnahmenvor-schlag

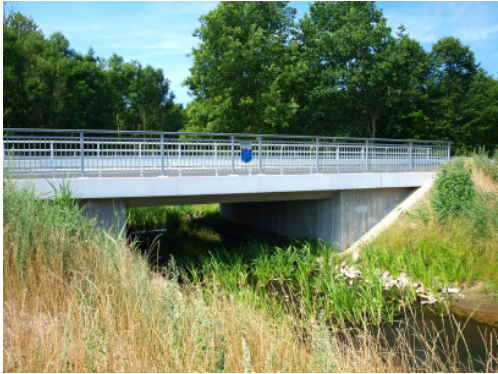
Bauwerksdokumentation	Gewässer : Jeetzebach		Station H-Wert 5881324 R-Wert 3289322		Jeetzebach Blatt 3.	
Gewässerbegehung	Abschnittsnr.: 0,8		bei km 0,75			
Bauwerksname						
BW-Nummer	59148_B04

<p style="text-align: center;">59148_00008_05.JPG</p>			
Bauwerksart	Brücke					
Material	Beton					
Breite [cm]	1800					
Länge [cm]	1200					
Durchmesser [mm]	0					
Überdeckung [cm]	0					
Stauhöhe [cm]	0					
Rückstau [ca. m nach oberhalb]	0					
Ökologische Durchgängigkeit	Fische	durchgängig				
Fischaufstiegsanlage						
Beschreibung	Straßenbrücke					
Mangel / Baulicher Zustand						
Maßnahmenvor-schlag

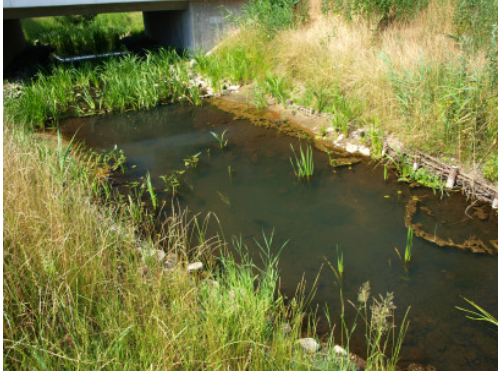
Bauwerksdokumentation	Gewässer : Jeetzebach		Station H-Wert 5881337 R-Wert 3289340		Jeetzebach Blatt 3.	
Gewässerbegehung	Abschnittsnr.: 0,8		bei km 0,772			
Bauwerksname						
BW-Nummer	59148_B05

<p>59148_00008_06.JPG</p>			
Bauwerksart	Andere					
Material	Holz / Wasserbaus					
Breite [cm]	400					
Länge [cm]	2000					
Durchmesser [mm]	0					
Überdeckung [cm]	0					
Stauhöhe [cm]	0					
Rückstau [ca. m nach oberhalb]	0					
Ökologische Durchgängigkeit	Fische	durchgängig	Wasser-wirbellose	durchgängig	Fischotter	durchgängig
Fischaufstiegsanlage						
Beschreibung	Steinschüttung Wasserbausteine					
Mangel / Baulicher Zustand						
Maßnahmenvor-schlag

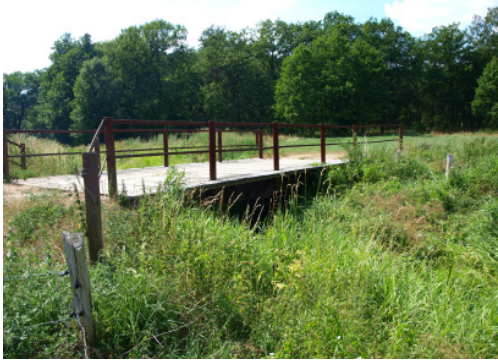
Bauwerksdokumentation	Gewässer : Jeetzebach	Station H-Wert 5881214 R-Wert 3291348				Jeetzebach Blatt 3.
Gewässerbegehung	Abschnittsnr.: 3,1	bei km 3,001				
Bauwerksname						
BW-Nummer	59148_B09

<p style="text-align: center;">59148_00031_02.JPG</p>				
Bauwerksart	Brücke					
Material	Stahl / Holz					
Breite [cm]	1000					
Länge [cm]	500					
Durchmesser [mm]	0					
Überdeckung [cm]	0					
Stauhöhe [cm]	0					
Rückstau [ca. m nach oberhalb]	0					
Ökologische Durchgängigkeit	Fische					
Fischaufstiegsanlage						
Beschreibung	Pontonbrücke (landwirtschaftliche Überweg)					
Mangel / Baulicher Zustand						
Maßnahmenvor-schlag

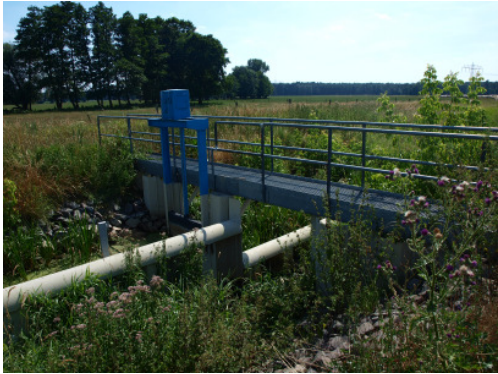
Bauwerksdokumentation	Gewässer : Jeetzebach	Station H-Wert 5881713 R-Wert 3291848				Jeetzebach Blatt 3.	
Gewässerbegehung	Abschnittsnr.: 3,8	bei km 3,723					
Bauwerksname							
BW-Nummer	59148_B10

<p style="text-align: center;">59148_00038_02.JPG</p>					
Bauwerksart	Stau mit Umgehun						
Material	Stahl						
Breite [cm]	900						
Länge [cm]	4200						
Durchmesser [mm]	0						
Überdeckung [cm]	0						
Stauhöhe [cm]	80						
Rückstau [ca. m nach oberhalb]	200						
Ökologische Durchgängigkeit	Fische						
Fischaufstiegsanlage							
Beschreibung	Einfachschlitzwehr mit rechtsseitigem Fischaufstieg						
Mangel / Baulicher Zustand							
Maßnahmenvor-schlag

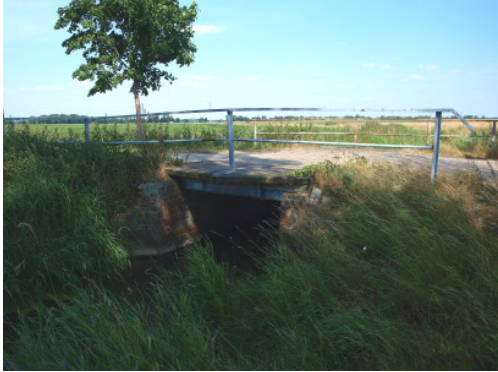
Bauwerksdokumentation	Gewässer : Jeetzebach	Station H-Wert 5882068 R-Wert 3292844				Jeetzebach Blatt 3.	
Gewässerbegehung	Abschnittsnr.: 4,8	bei km 4,786					
Bauwerksname							
BW-Nummer	59148_B14

<p style="text-align: center;">59148_00048_02.JPG</p>					
Bauwerksart	Brücke						
Material	Ziegel, Stahl, Holz,						
Breite [cm]	250						
Länge [cm]	800						
Durchmesser [mm]	0						
Überdeckung [cm]	0						
Stauhöhe [cm]	0						
Rückstau [ca. m nach oberhalb]	0						
Ökologische Durchgängigkeit	Fische						
Fischaufstiegsanlage							
Beschreibung	Straßenbrücke (Landstraße)						
Mangel / Baulicher Zustand							
Maßnahmenvor-schlag

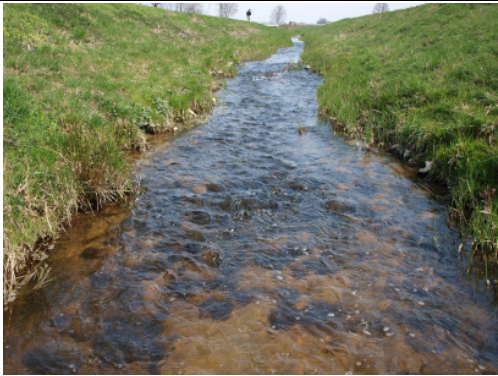
Bauwerksdokumentation Gewässerbegehung	Gewässer : Jeetzebach Abschnittsnr.: 5,7	Station H-Wert 5882317 R-Wert 3293615 bei km 5,608	Jeetzebach Blatt 3.			
Bauwerksname						
BW-Nummer	59148_B16

<small>59148_00057_02.JPG</small>				
Bauwerksart	Andere					
Material	Wasserbaust. / Gle					
Breite [cm]	150					
Länge [cm]	3500					
Durchmesser [mm]	0					
Überdeckung [cm]	0					
Stauhöhe [cm]	30					
Rückstau [ca. m nach oberhalb]	0					
Ökologische Durchgängigkeit	Fische	zeitweise	Wasser-wirbellose	durchgängig	Fischotter	durchgängig
Fischaufstiegsanlage						
Beschreibung	Steinschüttung Wasserbausteine					
Mangel / Baulicher Zustand						
Maßnahmenvor-schlag

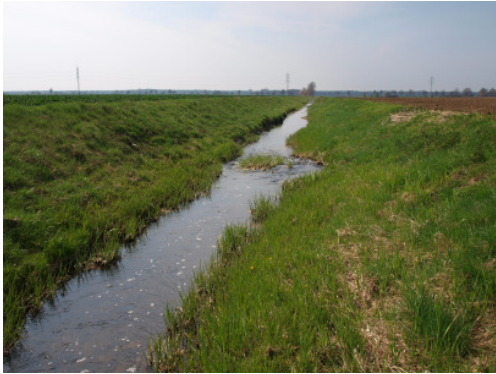
Bauwerksdokumentation Gewässerbegehung	Gewässer : Jeetzebach Abschnittsnr.: 5,8	Station H-Wert 5882362 R-Wert 3293763 bei km 5,763	Jeetzebach Blatt 3.			
Bauwerksname						
BW-Nummer	59148_B17

<p style="text-align: center;">59148_00058_02.JPG</p>				
Bauwerksart	Sohlgleite					
Material	Schotter /Wasserb					
Breite [cm]	150					
Länge [cm]	5000					
Durchmesser [mm]	0					
Überdeckung [cm]	0					
Stauhöhe [cm]	40					
Rückstau [ca. m nach oberhalb]	0					
Ökologische Durchgängigkeit	Fische	nicht durchgängig	Wasser-wirbellose	durchgängig	Fischotter	durchgängig
Fischaufstiegsanlage						
Beschreibung	Sohlgleite					
Mangel / Baulicher Zustand						
Maßnahmenvor-schlag

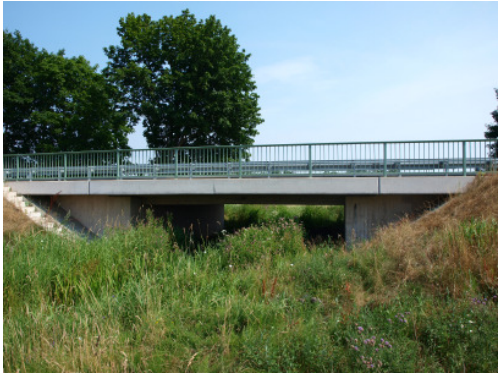
Bauwerksdokumentation Gewässerbegehung	Gewässer : Jeetzebach Abschnittsnr.: 5,8	Station H-Wert 5882831 R-Wert 3295029 bei km 7,176	Jeetzebach Blatt 3.			
Bauwerksname						
BW-Nummer	59148_B18

59148_00058_05.JPG				
Bauwerksart	Brücke					
Material	Beton					
Breite [cm]	2000					
Länge [cm]	1200					
Durchmesser [mm]	0					
Überdeckung [cm]	0					
Stauhöhe [cm]	0					
Rückstau [ca. m nach oberhalb]	0					
Ökologische Durchgängigkeit	Fische	durchgängig	Wasser-wirbellose	durchgängig	Fischotter	durchgängig
Fischaufstiegsanlage						
Beschreibung	Straßenbrücke					
Mangel / Baulicher Zustand						
Maßnahmenvor-schlag

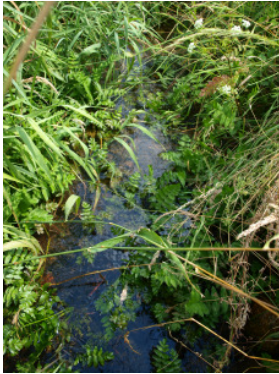
Bauwerksdokumentation Gewässerbegehung	Gewässer : Jeetzebach Abschnittsnr.: 6,6	Station H-Wert 5882790 R-Wert 3294373 bei km 6,516	Jeetzebach Blatt 3.			
Bauwerksname						
BW-Nummer	59148_B19

<small>59148_00066_02.JPG</small>				
Bauwerksart	Andere					
Material	Wasserbausteine					
Breite [cm]	150					
Länge [cm]	5000					
Durchmesser [mm]	0					
Überdeckung [cm]	0					
Stauhöhe [cm]	10					
Rückstau [ca. m nach oberhalb]	0					
Ökologische Durchgängigkeit	Fische	durchgängig	Wasser-wirbellose	durchgängig	Fischotter	durchgängig
Fischaufstiegsanlage						
Beschreibung	Steinschüttung Wasserbausteine					
Mangel / Baulicher Zustand						
Maßnahmenvor-schlag

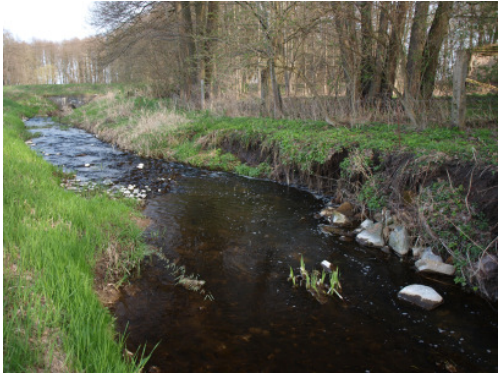
Bauwerksdokumentation	Gewässer : Jeetzebach		Station H-Wert 5882842 R-Wert 3295013			Jeetzebach Blatt 3.
Gewässerbegehung	Abschnittsnr.: 7,2		bei km 7,158			
Bauwerksname						
BW-Nummer	59148_B21

59148_00072_02.JPG				
Bauwerksart	Andere					
Material	Feldsteine					
Breite [cm]	300					
Länge [cm]	3500					
Durchmesser [mm]	0					
Überdeckung [cm]	0					
Stauhöhe [cm]	0					
Rückstau [ca. m nach oberhalb]	0					
Ökologische Durchgängigkeit	Fische					
Fischaufstiegsanlage						
Beschreibung	Gleite unterhalb Durchlass BurghagenFeldstein/ Wasserbausteine					
Mangel / Baulicher Zustand						
Maßnahmenvor-schlag

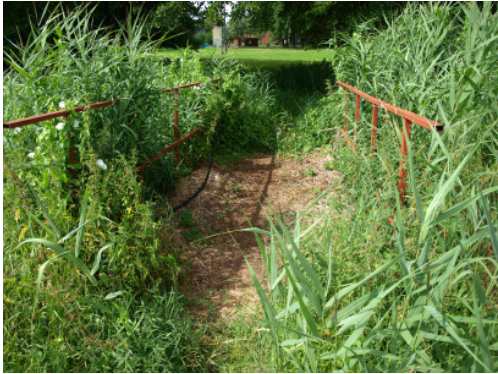
Bauwerksdokumentation Gewässerbegehung	Gewässer : Jeetzebach Abschnittsnr.: 7,6	Station H-Wert 5882953 R-Wert 3295321 bei km 7,511	Jeetzebach Blatt 3.			
Bauwerksname						
BW-Nummer	59148_B23

59148_00076_02.JPG				
Bauwerksart	Andere					
Material	Stahlträger					
Breite [cm]	500					
Länge [cm]	240					
Durchmesser [mm]	0					
Überdeckung [cm]	0					
Stauhöhe [cm]	0					
Rückstau [ca. m nach oberhalb]	0					
Ökologische Durchgängigkeit	Fische					durchgängig
Fischaufstiegsanlage						
Beschreibung	Steg					
Mangel / Baulicher Zustand						
Maßnahmenvor-schlag

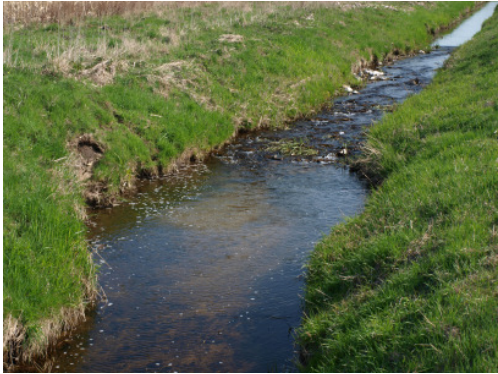
Bauwerksdokumentation Gewässerbegehung	Gewässer : Jeetzebach Abschnittsnr.: 8	Station H-Wert 5883143 R-Wert 3295676 bei km 7,914	Jeetzebach Blatt 3.			
Bauwerksname						
BW-Nummer	59148_B25

<small>59148_00080_03.JPG</small>				
Bauwerksart	Sohlgleite					
Material	Feld- und Wasserb					
Breite [cm]	200					
Länge [cm]	2300					
Durchmesser [mm]	0					
Überdeckung [cm]	0					
Stauhöhe [cm]	0					
Rückstau [ca. m nach oberhalb]	0					
Ökologische Durchgängigkeit	Fische	zeitweise	Wasser-wirbellose	durchgängig	Fischotter	durchgängig
Fischaufstiegsanlage						
Beschreibung	Sohlgleite aus Feldsteine/ Wasserbausteine/ Holz, OSO Burghagen					
Mangel / Baulicher Zustand						
Maßnahmenvor-schlag

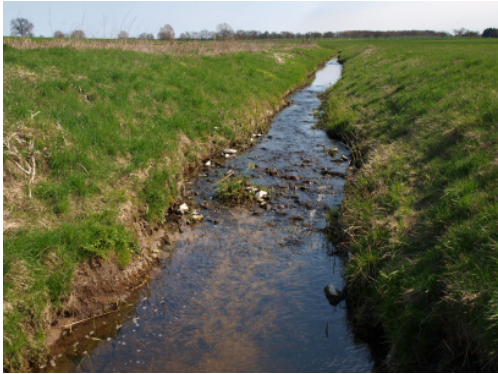
Bauwerksdokumentation Gewässerbegehung	Gewässer : Jeetzebach Abschnittsnr.: 8,5	Station H-Wert 5883257 R-Wert 3296163 bei km 8,425	Jeetzebach Blatt 3.			
Bauwerksname						
BW-Nummer	59148_B26

59148_00085_02.JPG				
Bauwerksart	Sohlgleite					
Material	Wasserbausteine /					
Breite [cm]	150					
Länge [cm]	2000					
Durchmesser [mm]	0					
Überdeckung [cm]	0					
Stauhöhe [cm]	0					
Rückstau [ca. m nach oberhalb]	0					
Ökologische Durchgängigkeit	Fische	zeitweise	Wasser-wirbellose	durchgängig	Fischotter	durchgängig
Fischaufstiegsanlage						
Beschreibung	Sohlgleite aus Wasserbausteine/ Feldsteine, östlich Burghagen					
Mangel / Baulicher Zustand						
Maßnahmenvor-schlag

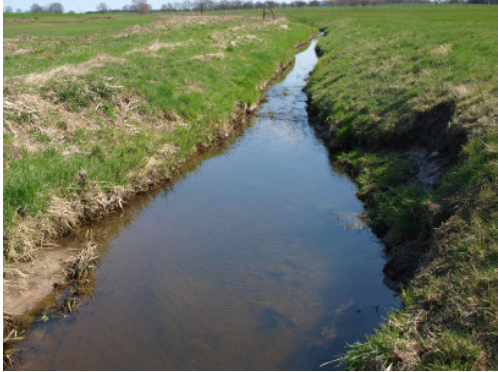
Bauwerksdokumentation Gewässerbegehung	Gewässer : Jeetzebach Abschnittsnr.: 8,5	Station H-Wert 5883264 R-Wert 3296196 bei km 8,459	Jeetzebach Blatt 3.			
Bauwerksname						
BW-Nummer	59148_B27

<p style="text-align: center;">59148_00085_03.JPG</p>				
Bauwerksart	Sohlrampe					
Material	Feldsteine / Wasse					
Breite [cm]	100					
Länge [cm]	150					
Durchmesser [mm]	0					
Überdeckung [cm]	0					
Stauhöhe [cm]	0					
Rückstau [ca. m nach oberhalb]	0					
Ökologische Durchgängigkeit	Fische	durchgängig	Wasser-wirbellose	durchgängig	Fischotter	durchgängig
Fischaufstiegsanlage						
Beschreibung	Sohlrampe Bruchstein/ Feldstein					
Mangel / Baulicher Zustand						
Maßnahmenvor-schlag

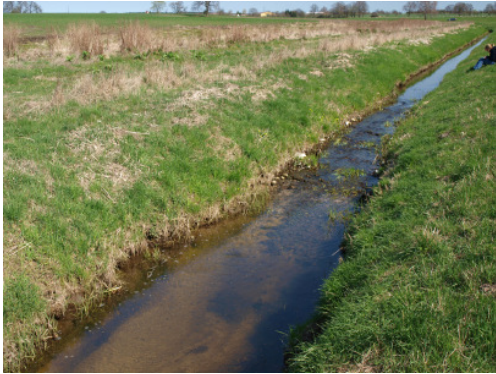
Bauwerksdokumentation Gewässerbegehung	Gewässer : Jeetzebach Abschnittsnr.: 8,6	Station H-Wert 5883302 R-Wert 3296314 bei km 8,583	Jeetzebach Blatt 3.			
Bauwerksname						
BW-Nummer	59148_B28

<small>59148_00086_02.JPG</small>				
Bauwerksart	Sohlgleite					
Material	Feldsteine / Schott					
Breite [cm]	150					
Länge [cm]	1200					
Durchmesser [mm]	0					
Überdeckung [cm]	0					
Stauhöhe [cm]	0					
Rückstau [ca. m nach oberhalb]	0					
Ökologische Durchgängigkeit	Fische					zeitweise
Fischaufstiegsanlage						
Beschreibung	Sohlgleite aus Feldstein/ Schotter					
Mangel / Baulicher Zustand						
Maßnahmenvor-schlag

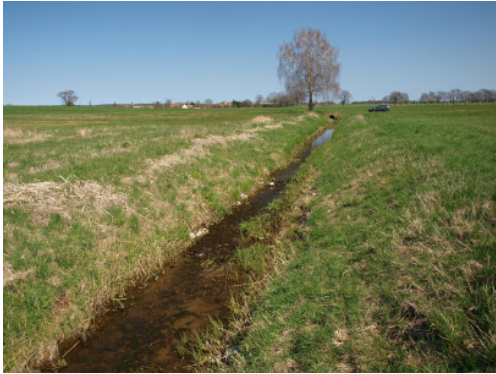
Bauwerksdokumentation Gewässerbegehung	Gewässer : Jeetzebach Abschnittsnr.: 8,9	Station H-Wert 5883418 R-Wert 3296506 bei km 8,808	Jeetzebach Blatt 3.			
Bauwerksname						
BW-Nummer	59148_B29

<p style="text-align: center;">59148_00089_02.JPG</p>				
Bauwerksart	Sohlgleite					
Material	Gleisschotter / Fel					
Breite [cm]	150					
Länge [cm]	1800					
Durchmesser [mm]	0					
Überdeckung [cm]	0					
Stauhöhe [cm]	0					
Rückstau [ca. m nach oberhalb]	0					
Ökologische Durchgängigkeit	Fische	zeitweise	Wasser-wirbellose	durchgängig	Fischotter	durchgängig
Fischaufstiegsanlage						
Beschreibung	Sohlgleite Gleisschotter/ Feldsteine					
Mangel / Baulicher Zustand						
Maßnahmenvor-schlag

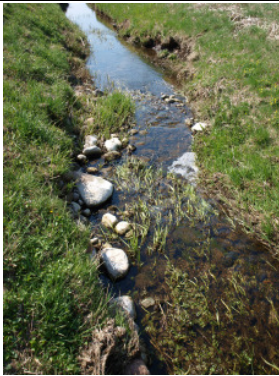
Bauwerksdokumentation	Gewässer : Jeetzebach		Station H-Wert 5883446 R-Wert 3296539		Jeetzebach Blatt 3.	
Gewässerbegehung	Abschnittsnr.: 8,9		bei km 8,852			
Bauwerksname						
BW-Nummer	59148_B30

<p>59148_00089_05.JPG</p>			
Bauwerksart	Sohlgleite					
Material	Feldsteine					
Breite [cm]	150					
Länge [cm]	700					
Durchmesser [mm]	0					
Überdeckung [cm]	0					
Stauhöhe [cm]	0					
Rückstau [ca. m nach oberhalb]	0					
Ökologische Durchgängigkeit	Fische	nicht durchgängig				
Fischaufstiegsanlage						
Beschreibung	Sohlgleite Feldstein/ Schotter					
Mangel / Baulicher Zustand						
Maßnahmenvor-schlag

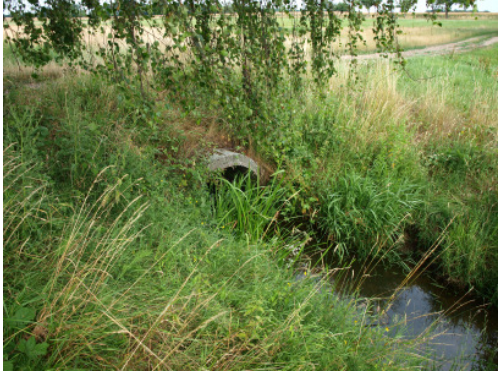
Bauwerksdokumentation Gewässerbegehung	Gewässer : Jeetzebach Abschnittsnr.: 8,9	Station H-Wert 5883457 R-Wert 3296556 bei km 8,871	Jeetzebach Blatt 3.			
Bauwerksname						
BW-Nummer	59148_B31

<p>59148_00089_06.JPG</p>				
Bauwerksart	Durchlass					
Material	Beton					
Breite [cm]	0					
Länge [cm]	1000					
Durchmesser [mm]	1200					
Überdeckung [cm]	50					
Stauhöhe [cm]	0					
Rückstau [ca. m nach oberhalb]	0					
Ökologische Durchgängigkeit	Fische					durchgängig
Fischaufstiegsanlage						
Beschreibung	Rohrdurchlass (landwirtschaftlicher Überweg)					
Mangel / Baulicher Zustand						
Maßnahmenvor-schlag

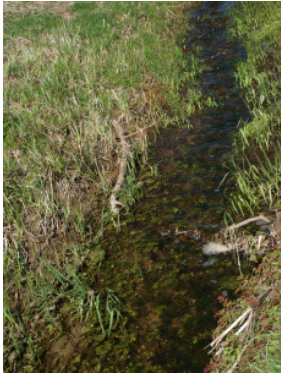
Bauwerksdokumentation Gewässerbegehung	Gewässer : Jeetzebach Abschnittsnr.: 9	Station H-Wert 5883528 R-Wert 3296620 bei km 8,967	Jeetzebach Blatt 3.			
Bauwerksname						
BW-Nummer	59148_B32

<p>59148_00090_02.JPG</p>				
Bauwerksart	Sohlgleite					
Material	Gleisschotter					
Breite [cm]	150					
Länge [cm]	1800					
Durchmesser [mm]	0					
Überdeckung [cm]	0					
Stauhöhe [cm]	0					
Rückstau [ca. m nach oberhalb]	0					
Ökologische Durchgängigkeit	Fische					zeitweise
Fischaufstiegsanlage						
Beschreibung	Sohlgleite südlich Groß Gottschow					
Mangel / Baulicher Zustand						
Maßnahmenvor-schlag

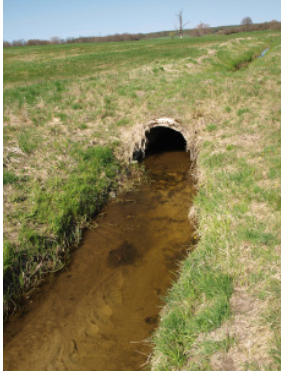
Bauwerksdokumentation	Gewässer : Jeetzebach		Station H-Wert 5883648 R-Wert 3296644		Jeetzebach Blatt 3.	
Gewässerbegehung	Abschnittsnr.:	9,1	bei km	9,09		
Bauwerksname						
BW-Nummer	59148_B33

<p>59148_00091_04.JPG</p>				
Bauwerksart	Durchlass					
Material	Beton					
Breite [cm]	0					
Länge [cm]	800					
Durchmesser [mm]	1200					
Überdeckung [cm]	50					
Stauhöhe [cm]	0					
Rückstau [ca. m nach oberhalb]	0					
Ökologische Durchgängigkeit	Fische	durchgängig	Wasser-wirbellose	nicht durchgängig	Fischotter	durchgängig
Fischaufstiegsanlage						
Beschreibung	Rohrdurchlass (landwirtschaftlicher Überweg)					
Mangel / Baulicher Zustand						
Maßnahmenvor-schlag

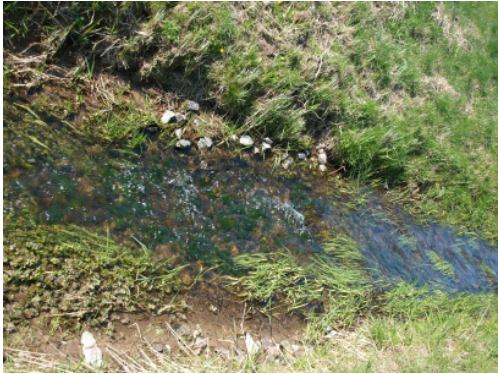
Bauwerksdokumentation Gewässerbegehung	Gewässer : Jeetzebach Abschnittsnr.: 9,3	Station H-Wert 5883756 R-Wert 3296663 bei km 9,2	Jeetzebach Blatt 3.			
Bauwerksname						
BW-Nummer	59148_B34

<small>59148_00093_02.JPG</small>				
Bauwerksart	Sohlgleite					
Material	Gleissch., Feldst.,					
Breite [cm]	200					
Länge [cm]	1400					
Durchmesser [mm]	0					
Überdeckung [cm]	0					
Stauhöhe [cm]	0					
Rückstau [ca. m nach oberhalb]	0					
Ökologische Durchgängigkeit	Fische	zeitweise	Wasser-wirbellose	durchgängig	Fischotter	nicht durchgängig
Fischaufstiegsanlage						
Beschreibung	Sohlgleite südlich Groß Gottschow					
Mangel / Baulicher Zustand						
Maßnahmenvor-schlag

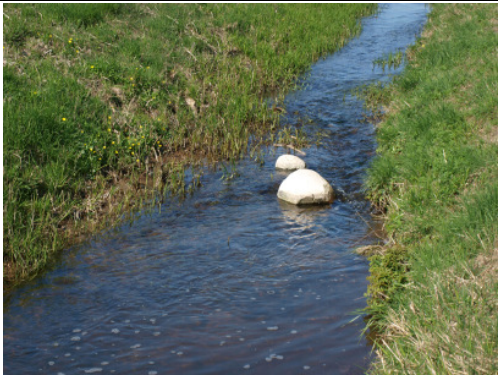
Bauwerksdokumentation	Gewässer : Jeetzebach		Station H-Wert 5883837 R-Wert 3296675		Jeetzebach Blatt 3.	
Gewässerbegehung	Abschnittsnr.: 9,3		bei km 9,281			
Bauwerksname						
BW-Nummer	59148_B35

<p>59148_00093_03.JPG</p>			
Bauwerksart	Andere					
Material						
Breite [cm]	200					
Länge [cm]	1000					
Durchmesser [mm]	0					
Überdeckung [cm]	0					
Stauhöhe [cm]	0					
Rückstau [ca. m nach oberhalb]	0					
Ökologische Durchgängigkeit	Fische	zeitweise				
Fischaufstiegsanlage						
Beschreibung	Steinschüttung, südlich Groß Gottschow					
Mangel / Baulicher Zustand						
Maßnahmenvor-schlag

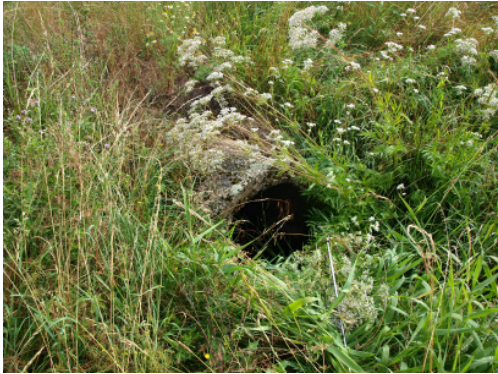
Bauwerksdokumentation	Gewässer : Jeetzebach		Station H-Wert 5883848 R-Wert 3296678		Jeetzebach Blatt 3.	
Gewässerbegehung	Abschnittsnr.: 9,3		bei km 9,293			
Bauwerksname						
BW-Nummer	59148_B36

<p style="text-align: center;">59148_00093_04.JPG</p>			
Bauwerksart	Durchlass					
Material	Beton					
Breite [cm]	0					
Länge [cm]	1000					
Durchmesser [mm]	1200					
Überdeckung [cm]	50					
Stauhöhe [cm]	0					
Rückstau [ca. m nach oberhalb]	0					
Ökologische Durchgängigkeit	Fische	durchgängig				
Fischaufstiegsanlage						
Beschreibung	Rohrdurchlass (landwirtschaftlicher Überweg)					
Mangel / Baulicher Zustand						
Maßnahmenvor-schlag

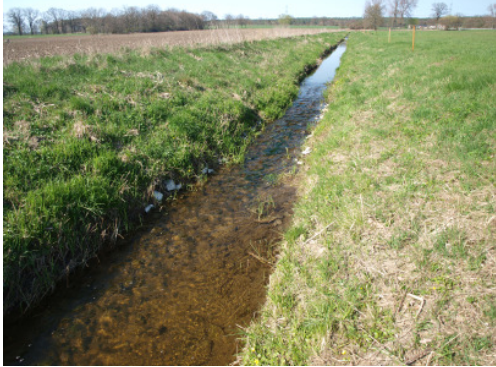
Bauwerksdokumentation	Gewässer : Jeetzebach		Station H-Wert 5884194 R-Wert 3296515		Jeetzebach Blatt 3.	
Gewässerbegehung	Abschnittsnr.: 9,8		bei km 9,722			
Bauwerksname						
BW-Nummer	59148_B37

59148_00098_02.JPG			
Bauwerksart	Sohlgleite					
Material	Wasserbaust., Glei					
Breite [cm]	150					
Länge [cm]	1500					
Durchmesser [mm]	0					
Überdeckung [cm]	0					
Stauhöhe [cm]	0					
Rückstau [ca. m nach oberhalb]	0					
Ökologische Durchgängigkeit	Fische	zeitweise				
Fischaufstiegsanlage						
Beschreibung	Sohlgleite aus Schotter/ Bruchstein/ Holz					
Mangel / Baulicher Zustand						
Maßnahmenvor-schlag

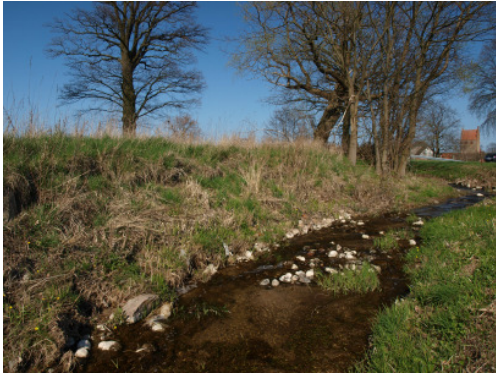
Bauwerksdokumentation Gewässerbegehung	Gewässer : Jeetzebach Abschnittsnr.: 10,1	Station H-Wert 5884491 R-Wert 3296647 bei km 10,078	Jeetzebach Blatt 3.			
Bauwerksname						
BW-Nummer	59148_B40

<p>59148_00101_02.JPG</p>				
Bauwerksart	Andere					
Material	Feldsteine					
Breite [cm]	200					
Länge [cm]	2500					
Durchmesser [mm]	0					
Überdeckung [cm]	0					
Stauhöhe [cm]	0					
Rückstau [ca. m nach oberhalb]	0					
Ökologische Durchgängigkeit	Fische	zeitweise	Wasser-wirbellose	durchgängig	Fischotter	nicht durchgängig
Fischaufstiegsanlage						
Beschreibung	Steinschüttung Feldsteine					
Mangel / Baulicher Zustand						
Maßnahmenvor-schlag

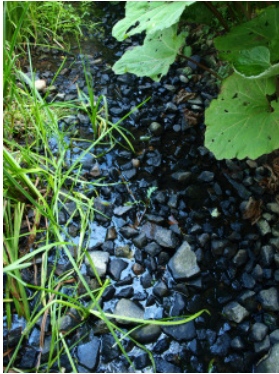
Bauwerksdokumentation Gewässerbegehung	Gewässer : Jeetzebach Abschnittsnr.: 10,4	Station H-Wert 5884659 R-Wert 3296808 bei km 10,315	Jeetzebach Blatt 3.			
Bauwerksname						
BW-Nummer	59148_B42

59148_00104_02.JPG				
Bauwerksart	Sohlgleite					
Material	Gleissch., Feldst.,					
Breite [cm]	220					
Länge [cm]	1800					
Durchmesser [mm]	0					
Überdeckung [cm]	0					
Stauhöhe [cm]	0					
Rückstau [ca. m nach oberhalb]	0					
Ökologische Durchgängigkeit	Fische	nicht durchgängig	Wasser-wirbellose	durchgängig	Fischotter	durchgängig
Fischaufstiegsanlage						
Beschreibung	Steinschüttung Gleisschotter/ Feldstein					
Mangel / Baulicher Zustand	unterhalb 4 m langer Abschnitt < 5 cm flach überströmt					
Maßnahmenvor-schlag	Optimierung durch Verlegung des Gerinnes und das Anlegen kleinerer Querriegel im unteren Drittel

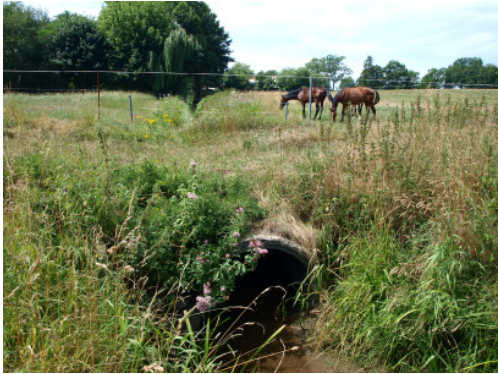
Bauwerksdokumentation	Gewässer : Jeetzebach		Station H-Wert 5884912 R-Wert 3297186		Jeetzebach Blatt 3.	
Gewässerbegehung	Abschnittsnr.:	10,9	bei km	10,806		
Bauwerksname						
BW-Nummer	59148_B47

<p style="text-align: center;">59148_00109_02.JPG</p>				
Bauwerksart	Durchlass					
Material	Beton					
Breite [cm]	0					
Länge [cm]	1000					
Durchmesser [mm]	1200					
Überdeckung [cm]	50					
Stauhöhe [cm]	0					
Rückstau [ca. m nach oberhalb]	0					
Ökologische Durchgängigkeit	Fische					
Fischaufstiegsanlage						
Beschreibung	Rohrdurchlass (landwirtschaftlicher Überweg)					
Mangel / Baulicher Zustand						
Maßnahmenvor-schlag

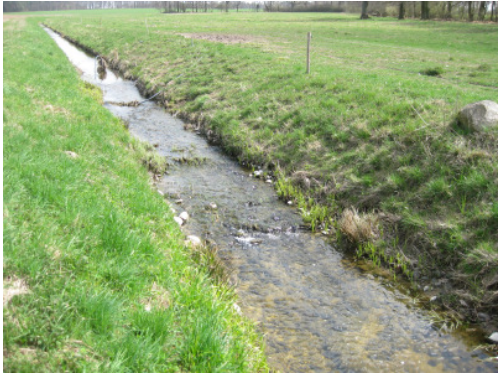
Bauwerksdokumentation Gewässerbegehung	Gewässer : Jeetzebach Abschnittsnr.: 11,3	Station H-Wert 5885113 R-Wert 3297543 bei km 11,219	Jeetzebach Blatt 3.			
Bauwerksname						
BW-Nummer	59148_B49

59148_00113_02.JPG				
Bauwerksart	Andere					
Material	Feldsteine / Gleiss					
Breite [cm]	250					
Länge [cm]	2200					
Durchmesser [mm]	0					
Überdeckung [cm]	0					
Stauhöhe [cm]	0					
Rückstau [ca. m nach oberhalb]	0					
Ökologische Durchgängigkeit	Fische	zeitweise	Wasser-wirbellose	durchgängig	Fischotter	durchgängig
Fischaufstiegsanlage						
Beschreibung	Steinschüttung aus Feldsteinen und Schotter					
Mangel / Baulicher Zustand	unterhalb sehr Flach, überkrautet					
Maßnahmenvor-schlag	Verengung des Hauptabflußprofils, anlegen von Querriegeln

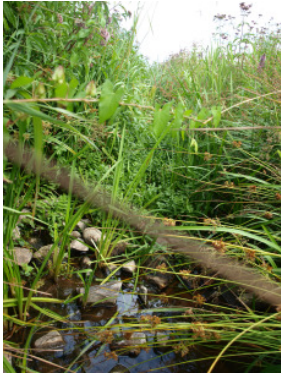
Bauwerksdokumentation Gewässerbegehung	Gewässer : Jeetzebach Abschnittsnr.: 11,4	Station H-Wert 5885153 R-Wert 3297641 bei km 11,325	Jeetzebach Blatt 3.			
Bauwerksname						
BW-Nummer	59148_B50

59148_00114_03.JPG				
Bauwerksart	Andere					
Material	Feldsteine / Gleiss					
Breite [cm]	220					
Länge [cm]	1600					
Durchmesser [mm]	0					
Überdeckung [cm]	0					
Stauhöhe [cm]	0					
Rückstau [ca. m nach oberhalb]	0					
Ökologische Durchgängigkeit	Fische	zeitweise	Wasser-wirbellose	durchgängig	Fischotter	durchgängig
Fischaufstiegsanlage						
Beschreibung	Steinschüttung Gleisschotter/ Feldstein, östlich Groß Gottschow					
Mangel / Baulicher Zustand						
Maßnahmenvor-schlag	Gleisschotter gegen Feldsteine austauschen

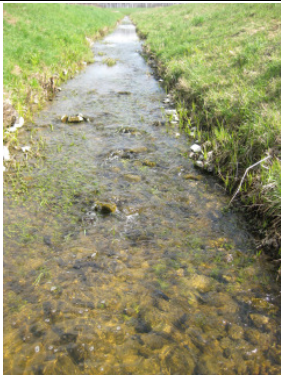
Bauwerksdokumentation	Gewässer : Jeetzebach		Station H-Wert 5885193 R-Wert 3297869		Jeetzebach Blatt 3.	
Gewässerbegehung	Abschnittsnr.:	10,6	bei km	11,557		
Bauwerksname						
BW-Nummer	59148_B51

59148_00116_02.JPG				
Bauwerksart	Andere					
Material	Feldsteine / Gleiss					
Breite [cm]	200					
Länge [cm]	2300					
Durchmesser [mm]	0					
Überdeckung [cm]	0					
Stauhöhe [cm]	0					
Rückstau [ca. m nach oberhalb]	0					
Ökologische Durchgängigkeit	Fische					
Fischaufstiegsanlage						
Beschreibung	Steinschüttung Gleisschotter/ Feldstein, östlich Groß Gottschow					
Mangel / Baulicher Zustand						
Maßnahmenvor-schlag

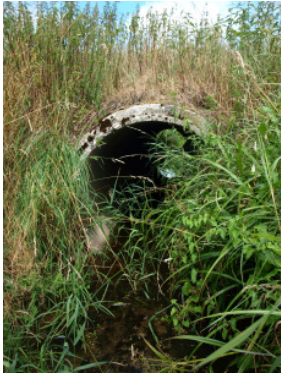
Bauwerksdokumentation Gewässerbegehung	Gewässer : Jeetzebach Abschnittsnr.: 11,9	Station H-Wert 5885259 R-Wert 3298140 bei km 11,849	Jeetzebach Blatt 3.			
Bauwerksname						
BW-Nummer	59148_B53

59148_00119_02.JPG				
Bauwerksart	Durchlass					
Material	Beton					
Breite [cm]	0					
Länge [cm]	1000					
Durchmesser [mm]	1200					
Überdeckung [cm]	50					
Stauhöhe [cm]	0					
Rückstau [ca. m nach oberhalb]	0					
Ökologische Durchgängigkeit	Fische					durchgängig
Fischaufstiegsanlage						
Beschreibung	Rohrdurchlass (landwirtschaftlicher Überweg)					
Mangel / Baulicher Zustand	Auslaufbefestigung mit Betonplatte unterhalb					
Maßnahmenvor-schlag	Kiesschüttung auf Rohrsohle; Betonplatte und Bruchsteine unterhalb entfernen

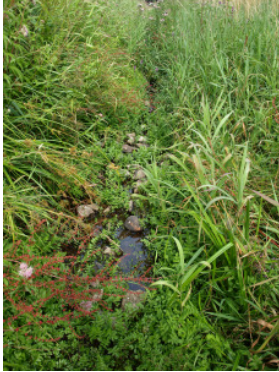
Bauwerksdokumentation Gewässerbegehung	Gewässer : Jeetzebach Abschnittsnr.: 11,9	Station H-Wert 5885265 R-Wert 3298148 bei km 11,859	Jeetzebach Blatt 3.			
Bauwerksname						
BW-Nummer	59148_B54

<p>59148_00120_02.JPG</p>				
Bauwerksart	Andere					
Material	Feldstein / Schotte					
Breite [cm]	150					
Länge [cm]	2500					
Durchmesser [mm]	0					
Überdeckung [cm]	0					
Stauhöhe [cm]	0					
Rückstau [ca. m nach oberhalb]	0					
Ökologische Durchgängigkeit	Fische	zeitweise	Wasser-wirbellose	durchgängig	Fischotter	durchgängig
Fischaufstiegsanlage						
Beschreibung	Steinschüttung Feldstein/ Schotter					
Mangel / Baulicher Zustand	zu wenig Wasser für Fische bei Niedrigwasser					
Maßnahmenvor-schlag	Steine entnehmen, um überströmte Tiefe zu vergrößern

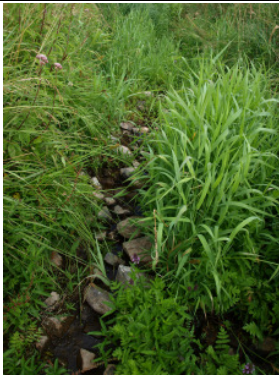
Bauwerksdokumentation Gewässerbegehung	Gewässer : Jeetzebach Abschnittsnr.: 12,2	Station H-Wert 5885415 R-Wert 3298442 bei km 12,199	Jeetzebach Blatt 3.			
Bauwerksname						
BW-Nummer	59148_B55

<p style="text-align: center;">59148_00123_02.JPG</p>				
Bauwerksart	Andere					
Material	Holz / Stein					
Breite [cm]	1250					
Länge [cm]	25000					
Durchmesser [mm]	0					
Überdeckung [cm]	0					
Stauhöhe [cm]	0					
Rückstau [ca. m nach oberhalb]	20					
Ökologische Durchgängigkeit	Fische	zeitweise	Wasser-wirbellose	nicht durchgängig	Fischotter	durchgängig
Fischaufstiegsanlage						
Beschreibung	Steinschüttung Holz/ Stein					
Mangel / Baulicher Zustand						
Maßnahmenvor-schlag

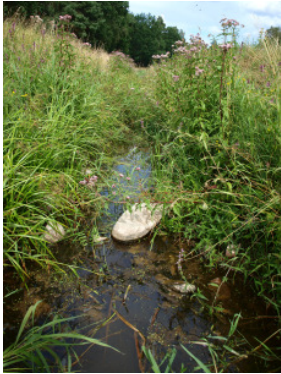
Bauwerksdokumentation	Gewässer : Jeetzebach		Station H-Wert 5885427 R-Wert 3298636		Jeetzebach Blatt 3.	
Gewässerbegehung	Abschnittsnr.: 12,4		bei km 12,393			
Bauwerksname						
BW-Nummer	59148_B56

<p>59148_00124_02.JPG</p>			
Bauwerksart	Andere					
Material	Stein					
Breite [cm]	200					
Länge [cm]	2000					
Durchmesser [mm]	0					
Überdeckung [cm]	0					
Stauhöhe [cm]	0					
Rückstau [ca. m nach oberhalb]	0					
Ökologische Durchgängigkeit	Fische	zeitweise				
Fischaufstiegsanlage						
Beschreibung	Steinschüttung Steinschüttung					
Mangel / Baulicher Zustand						
Maßnahmenvor-schlag

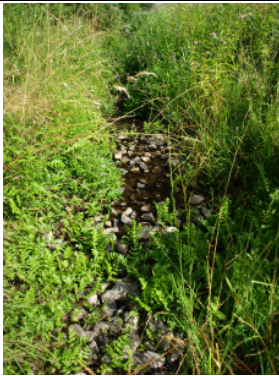
Bauwerksdokumentation Gewässerbegehung	Gewässer : Jeetzebach Abschnittsnr.: 12,7	Station H-Wert 5885432 R-Wert 3298908 bei km 12,674	Jeetzebach Blatt 3.			
Bauwerksname						
BW-Nummer	59148_B58

<small>59148_00127_02.JPG</small>				
Bauwerksart	Sohlrampe					
Material	Feldstein / Gleissc					
Breite [cm]	150					
Länge [cm]	150					
Durchmesser [mm]	0					
Überdeckung [cm]	0					
Stauhöhe [cm]	0					
Rückstau [ca. m nach oberhalb]	0					
Ökologische Durchgängigkeit	Fische					zeitweise
Fischaufstiegsanlage						
Beschreibung	Sohlrampe Feldstein/ Gleisschotter					
Mangel / Baulicher Zustand						
Maßnahmenvor-schlag	Schotter durch Feldsteine ersetzen; kleine Querriegel

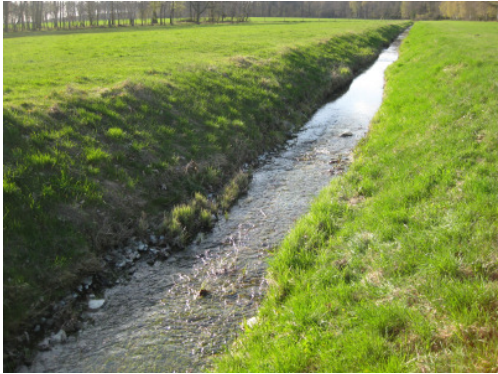
Bauwerksdokumentation	Gewässer : Jeetzebach		Station H-Wert 5885126 R-Wert 3299218		Jeetzebach Blatt 3.	
Gewässerbegehung	Abschnittsnr.:	13,2	bei km	13,109		
Bauwerksname						
BW-Nummer	59148_B59

59148_00132_02.JPG			
Bauwerksart	Andere					
Material	Gleisschotter					
Breite [cm]	150					
Länge [cm]	1600					
Durchmesser [mm]	0					
Überdeckung [cm]	0					
Stauhöhe [cm]	0					
Rückstau [ca. m nach oberhalb]	0					
Ökologische Durchgängigkeit	Fische	zeitweise				
Fischaufstiegsanlage						
Beschreibung	Steinschüttung Gleisschotter					
Mangel / Baulicher Zustand						
Maßnahmenvor-schlag

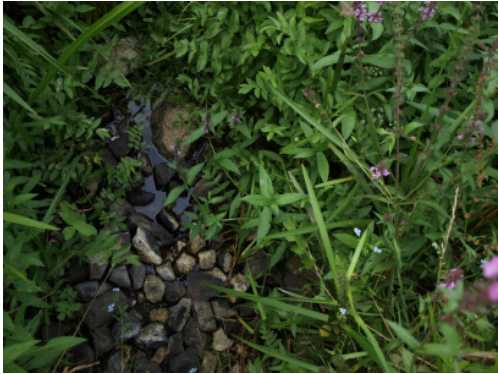
Bauwerksdokumentation Gewässerbegehung	Gewässer : Jeetzebach Abschnittsnr.: 13,4	Station H-Wert 5885108 R-Wert 3299403 bei km 13,306	Jeetzebach Blatt 3.			
Bauwerksname						
BW-Nummer	59148_B60

<p>59148_00134_02.JPG</p>				
Bauwerksart	Andere					
Material	Gleisschotter					
Breite [cm]	200					
Länge [cm]	1600					
Durchmesser [mm]	0					
Überdeckung [cm]	0					
Stauhöhe [cm]	0					
Rückstau [ca. m nach oberhalb]	0					
Ökologische Durchgängigkeit	Fische	zeitweise	Wasser-wirbellose	durchgängig	Fischotter	durchgängig
Fischaufstiegsanlage						
Beschreibung	Steinschüttung Gleisschotter					
Mangel / Baulicher Zustand						
Maßnahmenvor-schlag

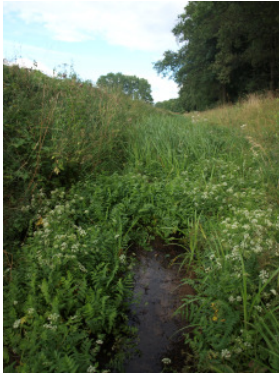
Bauwerksdokumentation	Gewässer : Jeetzebach		Station H-Wert 5885117 R-Wert 3299529		Jeetzebach Blatt 3.	
Gewässerbegehung	Abschnittsnr.:	13,5	bei km	13,432		
Bauwerksname						
BW-Nummer	59148_B61

<p>59148_00135_02.JPG</p>				
Bauwerksart	Andere					
Material	Feldst., Wasserba					
Breite [cm]	300					
Länge [cm]	2000					
Durchmesser [mm]	0					
Überdeckung [cm]	0					
Stauhöhe [cm]	0					
Rückstau [ca. m nach oberhalb]	0					
Ökologische Durchgängigkeit	Fische					
Fischaufstiegsanlage						
Beschreibung	Steinschüttung Gleisschotter/ Wasserbaustein/ Feldstein					
Mangel / Baulicher Zustand						
Maßnahmenvor-schlag	Schotter austauschen, Sohlgleite otimieren

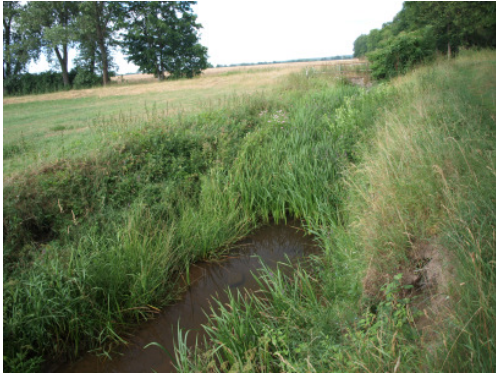
Bauwerksdokumentation	Gewässer : Jeetzebach		Station H-Wert 5885131 R-Wert 3299678		Jeetzebach Blatt 3.	
Gewässerbegehung	Abschnittsnr.:	13,6	bei km	13,581		
Bauwerksname						
BW-Nummer	59148_B62

<small>59148_00136_02.JPG</small>				
Bauwerksart	Andere					
Material	Feldstein					
Breite [cm]	300					
Länge [cm]	1000					
Durchmesser [mm]	0					
Überdeckung [cm]	0					
Stauhöhe [cm]	0					
Rückstau [ca. m nach oberhalb]	0					
Ökologische Durchgängigkeit	Fische					
Fischaufstiegsanlage						
Beschreibung	Steinschüttung Feldstein					
Mangel / Baulicher Zustand						
Maßnahmenvor-schlag

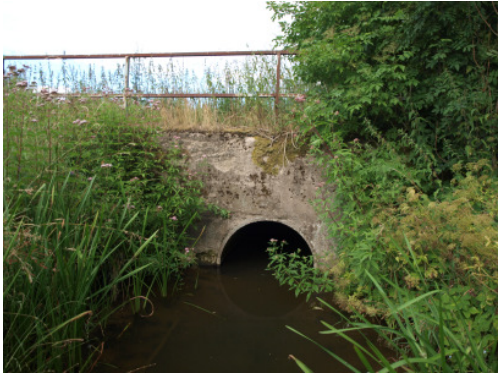
Bauwerksdokumentation Gewässerbegehung	Gewässer : Jeetzebach Abschnittsnr.: 13,7	Station H-Wert 5885133 R-Wert 3299700 bei km 13,603	Jeetzebach Blatt 3.			
Bauwerksname						
BW-Nummer	59148_B63

<p style="text-align: center;">59148_00137_02.JPG</p>				
Bauwerksart	Durchlass					
Material	Beton					
Breite [cm]	600					
Länge [cm]	1000					
Durchmesser [mm]	1200					
Überdeckung [cm]	120					
Stauhöhe [cm]	0					
Rückstau [ca. m nach oberhalb]	0					
Ökologische Durchgängigkeit	Fische					durchgängig
Fischaufstiegsanlage						
Beschreibung	Rohrdurchlass (landwirtschaftlicher Überweg)					
Mangel / Baulicher Zustand						
Maßnahmenvor-schlag

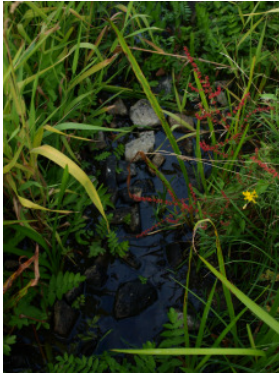
Bauwerksdokumentation Gewässerbegehung	Gewässer : Jeetzebach Abschnittsnr.: 15,9	Station H-Wert 5885492 R-Wert 3301813 bei km 15,802	Jeetzebach Blatt 3.			
Bauwerksname						
BW-Nummer	59148_B69

<p style="text-align: center;">59148_00156_02.JPG</p>				
Bauwerksart	Andere					
Material	Gleisschotter					
Breite [cm]	150					
Länge [cm]	1000					
Durchmesser [mm]	0					
Überdeckung [cm]	0					
Stauhöhe [cm]	0					
Rückstau [ca. m nach oberhalb]	0					
Ökologische Durchgängigkeit	Fische	zeitweise	Wasser-wirbellose	durchgängig	Fischotter	durchgängig
Fischaufstiegsanlage						
Beschreibung	Steinschüttung Gleisschotter					
Mangel / Baulicher Zustand	verkrautet (Sparganium, Berula)					
Maßnahmenvor-schlag	entfernen

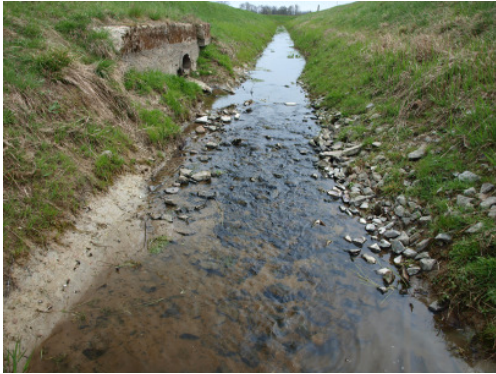
Bauwerksdokumentation	Gewässer : Jeetzebach		Station H-Wert 5885205 R-Wert 3302496		Jeetzebach Blatt 3.	
Gewässerbegehung	Abschnittsnr.:	16,6	bei km	16,575		
Bauwerksname						
BW-Nummer	59148_B73

<p>59148_00166_02.JPG</p>				
Bauwerksart	Andere					
Material	Schotter					
Breite [cm]	1500					
Länge [cm]	8000					
Durchmesser [mm]	0					
Überdeckung [cm]	0					
Stauhöhe [cm]	0					
Rückstau [ca. m nach oberhalb]	0					
Ökologische Durchgängigkeit	Fische					
Fischaufstiegsanlage						
Beschreibung	Steinschüttung Schotter					
Mangel / Baulicher Zustand						
Maßnahmenvor-schlag

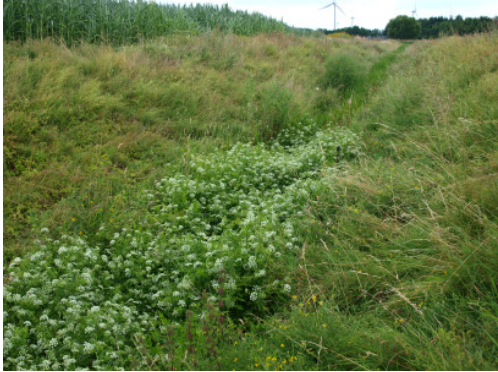
Bauwerksdokumentation	Gewässer : Jeetzebach		Station H-Wert 5884976 R-Wert 3302635		Jeetzebach Blatt 3.	
Gewässerbegehung	Abschnittsnr.: 16,9		bei km 16,854			
Bauwerksname						
BW-Nummer	59148_B75

59148_00169_02.JPG			
Bauwerksart	Andere					
Material	Steine / Schotter					
Breite [cm]	1200					
Länge [cm]	15000					
Durchmesser [mm]	0					
Überdeckung [cm]	0					
Stauhöhe [cm]	0					
Rückstau [ca. m nach oberhalb]	50					
Ökologische Durchgängigkeit	Fische	zeitweise				
Fischaufstiegsanlage						
Beschreibung	Steinschüttung Gesteinsbruch					
Mangel / Baulicher Zustand						
Maßnahmenvor-schlag

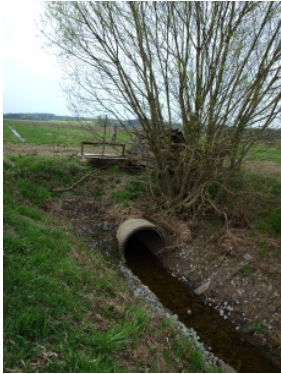
Bauwerksdokumentation Gewässerbegehung	Gewässer : Jeetzebach Abschnittsnr.: 17	Station H-Wert 5884839 R-Wert 3302687 bei km 17,001	Jeetzebach Blatt 3.			
Bauwerksname						
BW-Nummer	59148_B77

<p style="text-align: center;">59148_00170_06.JPG</p>				
Bauwerksart	Stau					
Material	Holz / Beton / Stahl					
Breite [cm]	160					
Länge [cm]	250					
Durchmesser [mm]	0					
Überdeckung [cm]	0					
Stauhöhe [cm]	23					
Rückstau [ca. m nach oberhalb]	0					
Ökologische Durchgängigkeit	Fische nicht durchgängig	Wasser-wirbellose nicht durchgängig	Fischotter durchgängig (Ufer)			
Fischaufstiegsanlage						
Beschreibung	Jalousiewehr					
Mangel / Baulicher Zustand						
Maßnahmenvor-schlag	Rückbau / umbau Sohlgleite

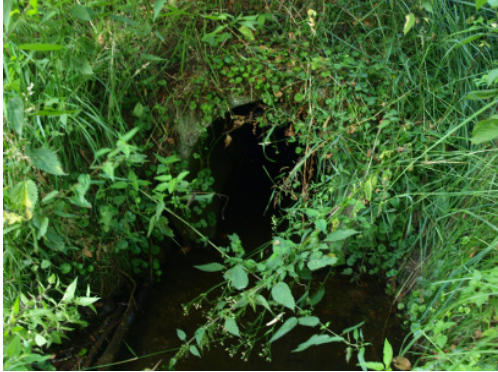
Bauwerksdokumentation Gewässerbegehung	Gewässer : Jeetzebach Abschnittsnr.: 18,1	Station H-Wert 5884790 R-Wert 3303551 bei km 18,011	Jeetzebach Blatt 3.			
Bauwerksname						
BW-Nummer	59148_B81

<small>59148_00181_02.JPG</small>				
Bauwerksart	Durchlass					
Material	Beton					
Breite [cm]	0					
Länge [cm]	1400					
Durchmesser [mm]	800					
Überdeckung [cm]	80					
Stauhöhe [cm]	0					
Rückstau [ca. m nach oberhalb]	0					
Ökologische Durchgängigkeit	Fische					durchgängig
Fischaufstiegsanlage						
Beschreibung	Rohrdurchlass (landwirtschaftlicher Überweg)					
Mangel / Baulicher Zustand	kein Sohlsubstrat					
Maßnahmenvor-schlag	Kiesschüttung; ober- und unterhalb Schottersteine entfernen

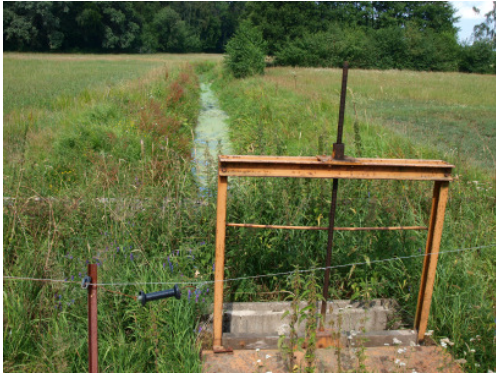
Bauwerksdokumentation Gewässerbegehung	Gewässer : Jeetzebach Abschnittsnr.: 18,1	Station H-Wert 5884791 R-Wert 3303553 bei km 18,013	Jeetzebach Blatt 3.			
Bauwerksname						
BW-Nummer	59148_B82

<p style="text-align: center;">59148_00181_05.JPG</p>				
Bauwerksart	Stau					
Material	Holz/ Stahl / Beton					
Breite [cm]	120					
Länge [cm]	100					
Durchmesser [mm]	0					
Überdeckung [cm]	0					
Stauhöhe [cm]	75					
Rückstau [ca. m nach oberhalb]	200					
Ökologische Durchgängigkeit	Fische	nicht durchgängig	Wasser-wirbellose	nicht durchgängig	Fischotter	durchgängig (Ufer)
Fischaufstiegsanlage						
Beschreibung	Jalousiewehr					
Mangel / Baulicher Zustand						
Maßnahmenvor-schlag	Rückbau

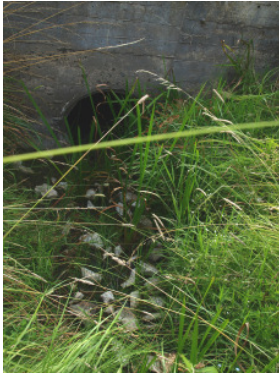
Bauwerksdokumentation Gewässerbegehung	Gewässer : Jeetzebach Abschnittsnr.: 18,4	Station H-Wert 5884939 R-Wert 3303832 bei km 18,336	Jeetzebach Blatt 3.			
Bauwerksname						
BW-Nummer	59148_B83

<p style="text-align: center;">59148_00184_02.JPG</p>				
Bauwerksart	Durchlass					
Material	Beton					
Breite [cm]	0					
Länge [cm]	1600					
Durchmesser [mm]	0					
Überdeckung [cm]	100					
Stauhöhe [cm]	0					
Rückstau [ca. m nach oberhalb]	0					
Ökologische Durchgängigkeit	Fische	durchgängig	Wasser-wirbellose	nicht durchgängig	Fischotter	durchgängig (Ufer)
Fischaufstiegsanlage						
Beschreibung	Rohrdurchlass (landwirtschaftlicher Überweg)					
Mangel / Baulicher Zustand	kein Substrat, wenig Wasserführung					
Maßnahmenvor-schlag	evtl. ersetzen durch Furt

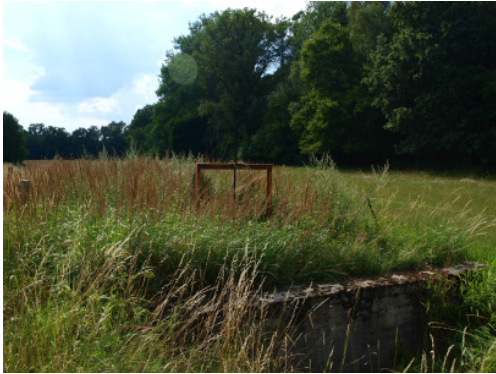
Bauwerksdokumentation Gewässerbegehung	Gewässer : Jeetzebach Abschnittsnr.: 18,5	Station H-Wert 5884944 R-Wert 3303843 bei km 18,348	Jeetzebach Blatt 3.			
Bauwerksname						
BW-Nummer	59148_B84

<p style="text-align: center;">59148_00184_03.JPG</p>				
Bauwerksart	Stau					
Material	Holz / Stahl / Beton					
Breite [cm]	120					
Länge [cm]	100					
Durchmesser [mm]	0					
Überdeckung [cm]	0					
Stauhöhe [cm]	25					
Rückstau [ca. m nach oberhalb]	150					
Ökologische Durchgängigkeit	Fische	nicht durchgängig	Wasser-wirbellose	nicht durchgängig	Fischotter	durchgängig (Ufer)
Fischaufstiegsanlage						
Beschreibung	Spindelstau/ Jalousiewehr					
Mangel / Baulicher Zustand	Wehr nicht funktionsstüchtig					
Maßnahmenvor-schlag	Rückbau

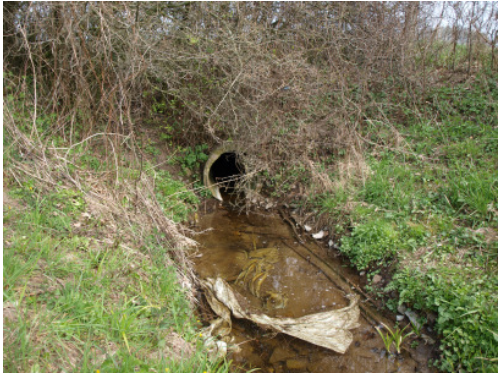
Bauwerksdokumentation Gewässerbegehung	Gewässer : Jeetzebach Abschnittsnr.: 18,7	Station H-Wert 5885036 R-Wert 3304082 bei km 18,604	Jeetzebach Blatt 3.			
Bauwerksname						
BW-Nummer	59148_B85

<small>59148_00187_02.JPG</small>				
Bauwerksart	Durchlass					
Material	Beton					
Breite [cm]	0					
Länge [cm]	1600					
Durchmesser [mm]	600					
Überdeckung [cm]	120					
Stauhöhe [cm]	0					
Rückstau [ca. m nach oberhalb]	0					
Ökologische Durchgängigkeit	Fische					nicht durchgängig
Fischaufstiegsanlage						
Beschreibung	Rohrdurchlass (landwirtschaftlicher Überweg)					
Mangel / Baulicher Zustand						
Maßnahmenvor-schlag	Austausch gegen DN 1000 und tiefer setzen, Kiesschüttung einbringen

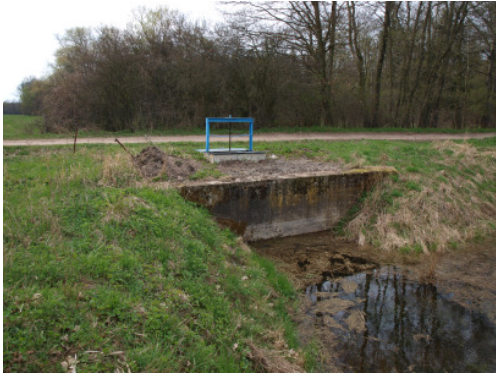
Bauwerksdokumentation Gewässerbegehung	Gewässer : Jeetzebach Abschnittsnr.: 18,7	Station H-Wert 5885036 R-Wert 3304087 bei km 18,61	Jeetzebach Blatt 3.			
Bauwerksname						
BW-Nummer	59148_B86

<p style="text-align: center;">59148_00187_03.JPG</p>				
Bauwerksart	Stau					
Material	Holz / Stahl / Beton					
Breite [cm]	120					
Länge [cm]	100					
Durchmesser [mm]	0					
Überdeckung [cm]	0					
Stauhöhe [cm]	75					
Rückstau [ca. m nach oberhalb]	150					
Ökologische Durchgängigkeit	Fische	nicht durchgängig	Wasser-wirbellose	nicht durchgängig	Fischotter	durchgängig (Ufer)
Fischaufstiegsanlage						
Beschreibung	Spindelstau					
Mangel / Baulicher Zustand						
Maßnahmenvor-schlag	Rückbau

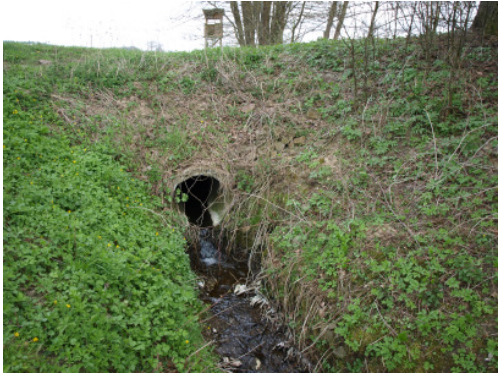
Bauwerksdokumentation	Gewässer : Jeetzebach	Station H-Wert 5885040 R-Wert 3304331				Jeetzebach Blatt 3.
Gewässerbegehung	Abschnittsnr.: 18,9	bei km 18,863				
Bauwerksname						
BW-Nummer	59148_B87

<p>59148_00189_03.JPG</p>				
Bauwerksart	Durchlass					
Material	Beton					
Breite [cm]	0					
Länge [cm]	1200					
Durchmesser [mm]	600					
Überdeckung [cm]	50					
Stauhöhe [cm]	0					
Rückstau [ca. m nach oberhalb]	0					
Ökologische Durchgängigkeit	Fische					
Fischaufstiegsanlage						
Beschreibung	Rohrdurchlass (landwirtschaftlicher Überweg)					
Mangel / Baulicher Zustand						
Maßnahmenvor-schlag	austausch gegen DN 1000, tiefer setzen

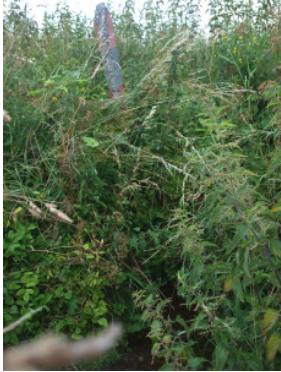
Bauwerksdokumentation Gewässerbegehung	Gewässer : Jeetzebach Abschnittsnr.: 19,5	Station H-Wert 5885293 R-Wert 3304849 bei km 19,463	Jeetzebach Blatt 3.			
Bauwerksname						
BW-Nummer	59148_B88

<p style="text-align: center;">59148_00195_03.JPG</p>				
Bauwerksart	Verrohrung					
Material	Beton					
Breite [cm]	0					
Länge [cm]	25000					
Durchmesser [mm]	300					
Überdeckung [cm]	150					
Stauhöhe [cm]	0					
Rückstau [ca. m nach oberhalb]	0					
Ökologische Durchgängigkeit	Fische	nicht durchgängig	Wasser-wirbellose	nicht durchgängig	Fischotter	nicht durchgängig
Fischaufstiegsanlage						
Beschreibung	Beginn Verrohrung unter Acker NW Klenzenhof					
Mangel / Baulicher Zustand						
Maßnahmenvor-schlag
