# Wasserkörperdatenblatt mit Handlungsempfehlungen:

## Dünsener Bach Mittel- und Oberlauf, WK 23011

NLWKN Bst. Brake-Oldenburg, 3.2; Stand Januar 2020

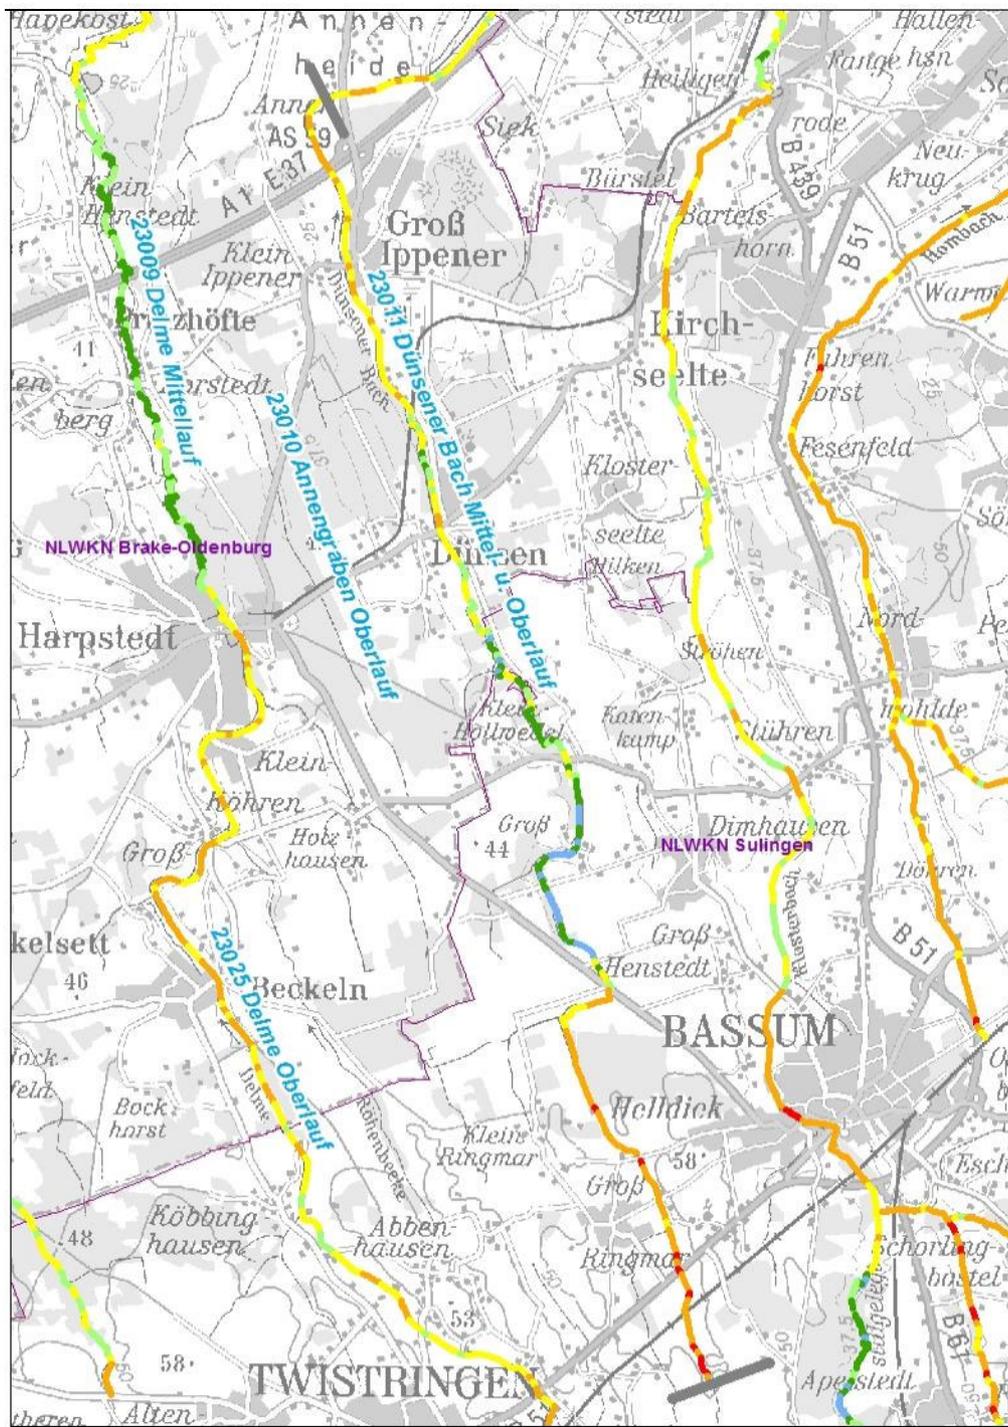
### Gesamtbewertung Detailstrukturkartierung (DSK)

DSK-Gesamtbewertung im WK gesamt (km und %)

unverändert	gering	mäßig	deutlich	stark	sehr stark	vollständig verändert
0 km	2.2 km	3.3 km	2.3 km	7.0 km	7.1 km	0.9 km
0 %	10 %	14 %	10 %	30 %	31 %	4 %

Der Mittel- und Oberlauf des Dünsener Bachs wurde weitgehend begradigt ausgebaut. Besonders naturfern ist der Abschnitt unterhalb der L 338 in Dünsen (im Folgenden als Abschnitt 4 bezeichnet), vor allem nördlich der Bahnlinie. Hier dominieren lateral überdimensionierte Profile mit monotonen, instabilen Treibsandsohlen. Ufergehölze sind allenfalls sehr lokal und dann nur einseitig vorhanden und es liegt eine deutliche bis starke Verockerung vor.

Sehr naturfern ist auch der Oberlauf oberhalb der L 776 bei km 26,5 (Abschnitt 1). Hier ist das Gewässer grabenartig geradlinig mit Trapezprofil ausgebaut und wächst wegen fehlender Ufergehölze in der Vegetationsperiode mit überwiegend emerser Vegetation weitgehend zu, wobei sich ein starker Krautstau entwickelt. Nach der Mahd liegt jeweils eine Zeit lang ein recht schnell durchströmtes, weitgehend deckungs- und strukturfreies Gerinne vor.

Besser sind die Gewässerstrukturen zwischen der L 776 bei km 26,5 auf der Höhe von Groß Henstedt und der Brücke der L338 bei Dünsen – besonders von der L 766 bis zur Brücke bei Klein Hollwedel (Abschnitt 2). Auf dieser Strecke hat es nach einem weitgehend geradlinigen Ausbau durch eigendynamische Entwicklungen unterschiedlich fortgeschrittene strukturelle Verbesserungen gegeben. Oberhalb Groß Hollwedel (Abschnitt 2) fließt der Bach fast ausschließlich durch Wald, wobei meist auch Ufergehölze in der Uferlinie vorhanden sind. Eine Unterhaltung war daher nicht nötig und wurde bis auf Totholzentnahmen auch nicht durchgeführt. Dank des umfangreichen Kiesvorkommens im Untergrund und ausbleibender maschineller Gewässerunterhaltung konnte sich wieder eine überwiegend kiesige Sohle entwickeln. Wegen des noch recht geraden Verlaufes und der Totholzentnahmen ist allerdings besonders die Tiefenvarianz deutlich defizitär. Besonders ausgeprägtere Kolkstrukturen sind kaum vorhanden. Streckenweise weisen die Profile wegen zu lückiger Ufergehölze auch eine Tendenz zur Breitenerosion / lateralen Überdimensionierung vor, was ebenfalls der Ausbildung von Kolkstrukturen entgegenwirkt. Die in der Detailstrukturkartierung dargestellten Einstufungen erscheinen daher tendenziell zu positiv. Besonders Bewertungen mit „gering beeinträchtigt“ erscheinen bei noch weitgehend geradem Verlauf und deutlich zu geringer Tiefen- und Breitenvarianz bzw. streckenweiser lateralen Überdimensionierung nicht plausibel.

Unterhalb der Brücke Klein Hollwedel (Abschnitt 3) sind die Strukturen dann deutlich schlechter, weil es hier auch in Waldabschnitten zumindest einseitig Unterhaltungstreifen gibt, was einerseits stärkere Breitenerosionen begünstigt hat und zusätzlich über die maschinelle Unterhaltung und damit verbundene wiederholte Kiesentnahmen und Nivellierungen sich bildender Sohlstrukturen zu vergleichsweise eher monotonen Strukturen geführt hat. Auf Teilstrecken, die sich z.B. über Krümmungserosion positiv entwickelten, wurden z.T. naturferne Ufersicherungen mit Wasserbausteinen bzw. Pfählen oder Faschinen installiert – besonders in Außenkurven. Auch auf diesem Abschnitt (wie auch weiter unterhalb bis zur Bahnlinie) erscheinen die Bewertungen durch die Detailstruktur-Kartierung in der Tendenz zu positiv.

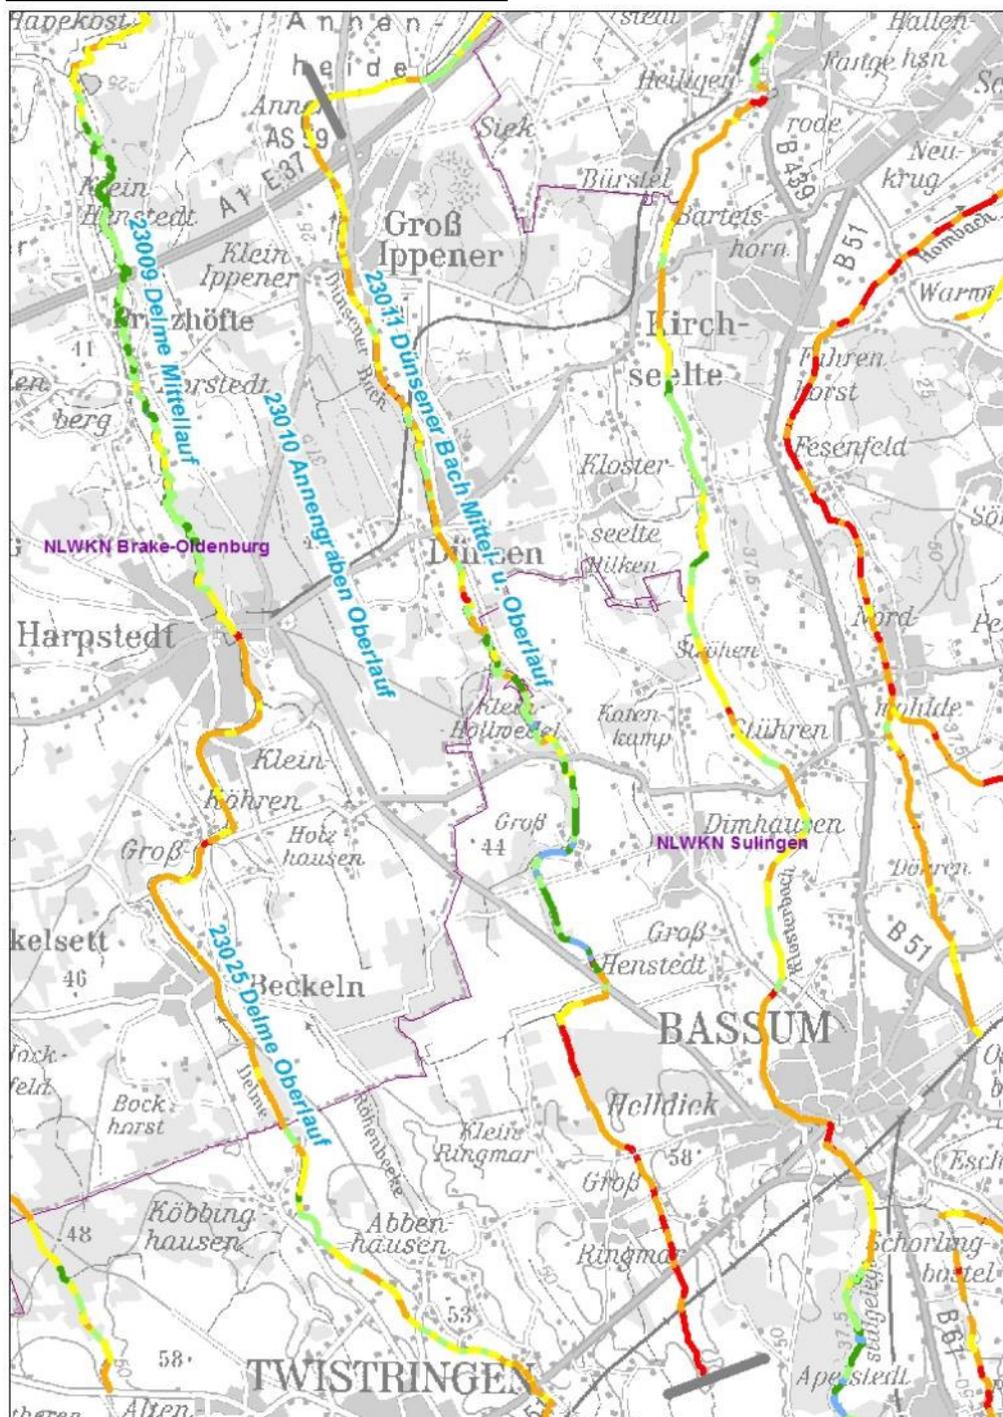
### Bewertung Gewässerstruktur Sohle

Strukturveränderung der Sohle im WK gesamt (km und %)						
unverändert	gering	mäßig	deutlich	stark	sehr stark	vollständig verändert
0 km	1.1 km	2.4 km	4.0 km	4.3 km	7.4 km	3.6 km
0 %	5 %	10 %	17 %	19 %	32 %	16 %

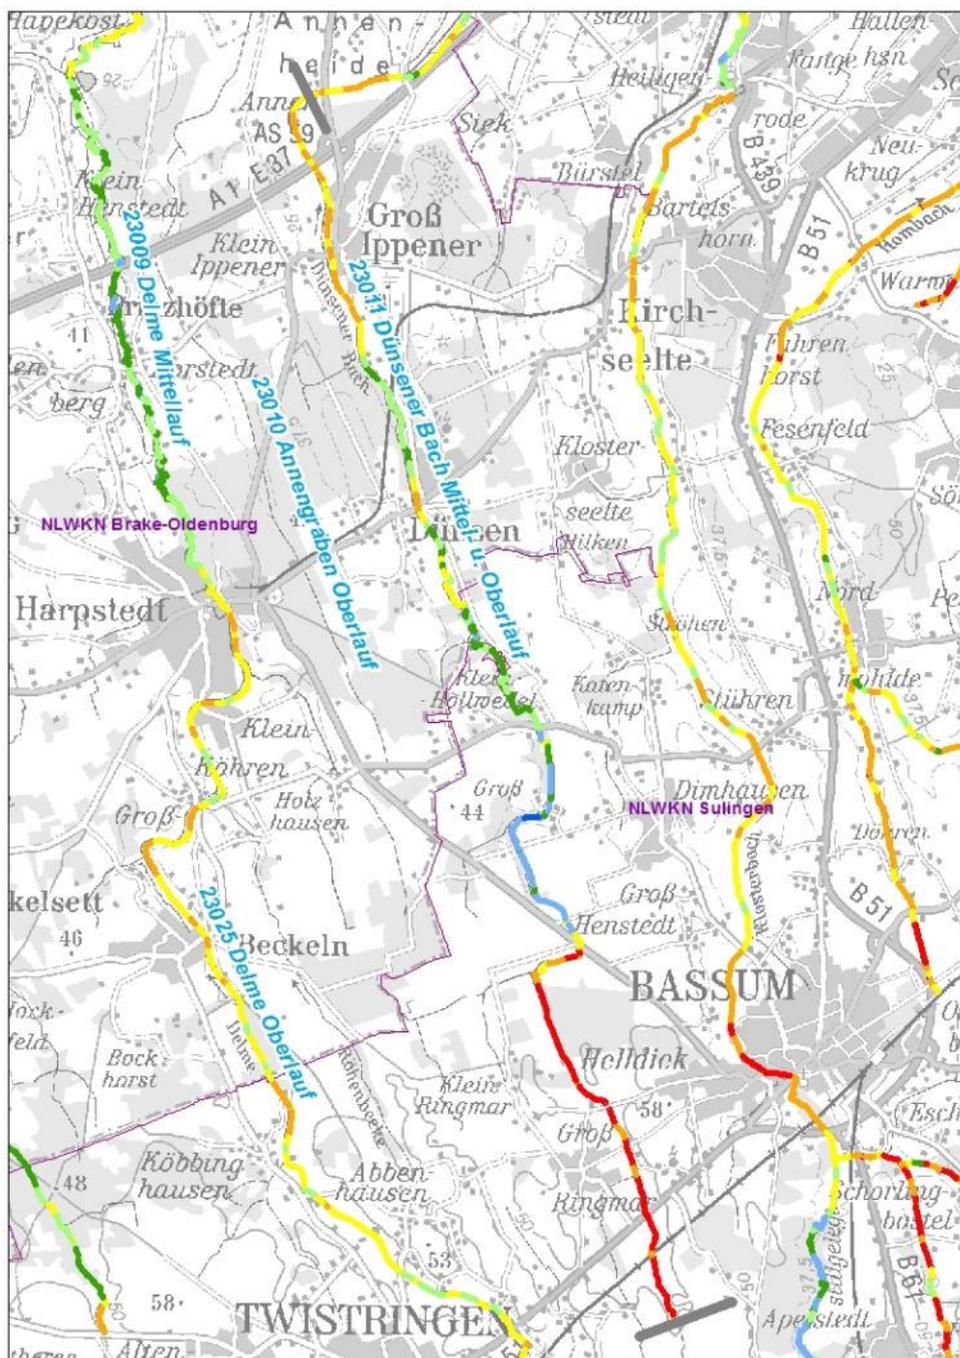
### Bewertung Gewässerstruktur Ufer

Weiter unterhalb verschlechtern sich die Bewertungen bis ca. km 15 auf mäßig bis stark verändert, was in Betracht der in aller Regel fehlenden bis maximal einseitig vorhandenen Ufergehölze und der dadurch bedingten, schweren Profilschäden durch Breitenerosion ebenfalls recht optimistisch erscheint.

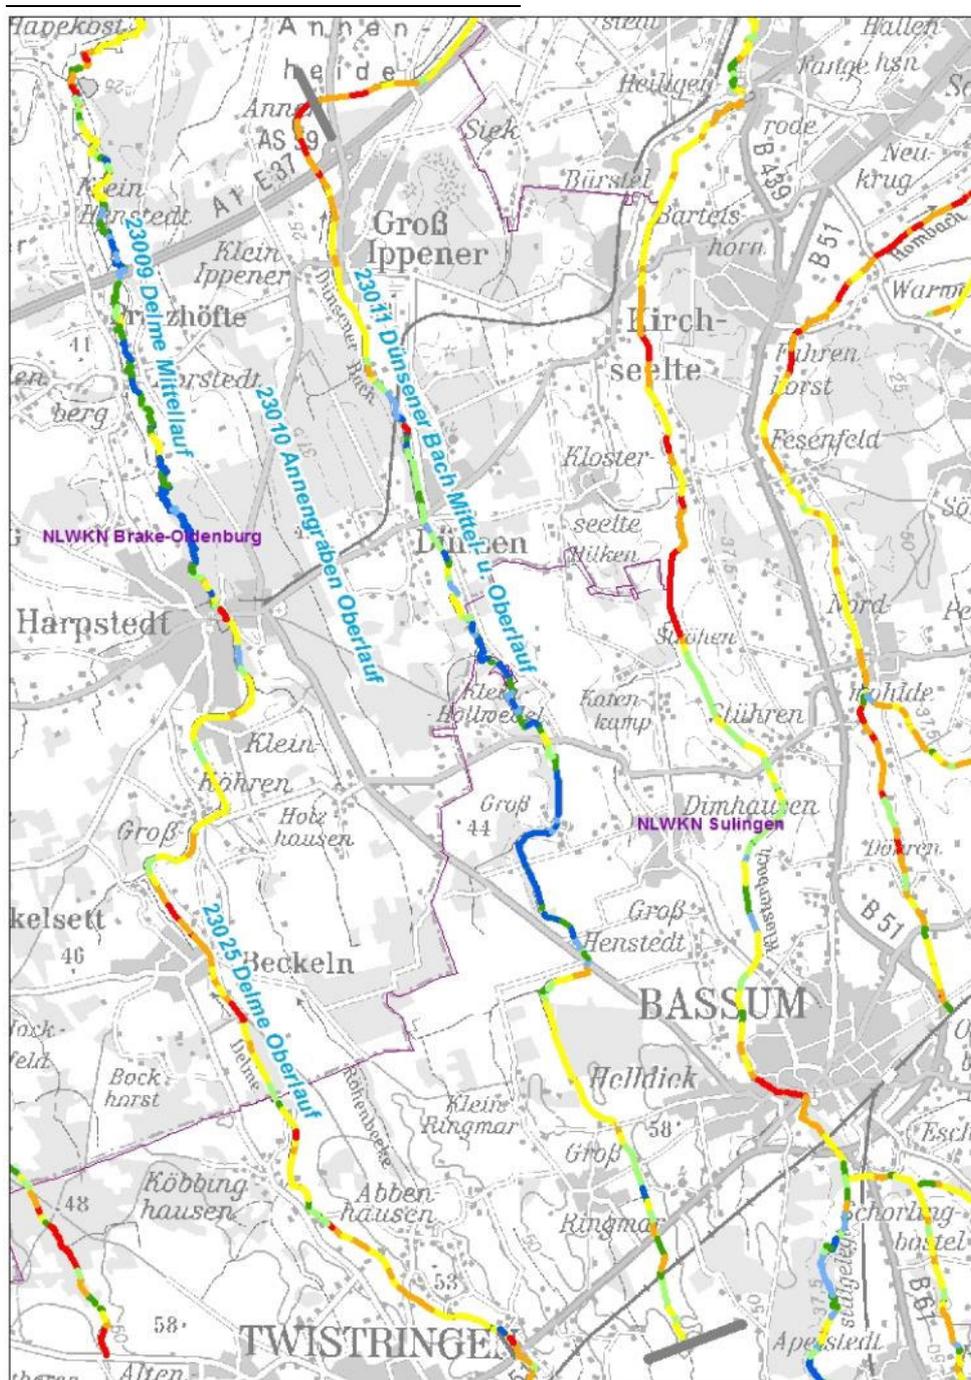
### Bewertung Gewässerstruktur Land

Strukturveränderung des Gewässerumfeldes bezogen auf den WK gesamt (km und %)						
unverändert	gering	mäßig	deutlich	stark	sehr stark	vollständig verändert
4.4 km	1.8 km	2.4 km	4.9 km	6.1 km	2.4 km	0.8 km
19 %	8 %	10 %	21 %	27 %	10 %	3 %

Die Bewertung der Umfeldstrukturen dokumentiert die unterschiedlichen Nutzungsintensitäten am Gewässer: eine meist mehr oder minder intensive Nutzung am Oberlauf oberhalb der L 776 (meist mehr oder minder intensive Grünlandnutzung oder Acker, z.T. Wald), eine weitgehend bewaldete Aue nördlich der L 776 bis etwa km 19,5, eine sich stromab anschließende Mosaikstruktur überwiegend aus Grünland, Waldparzellen und Brachen sowie z.T. Bau- und Wochenendgrundstücken bei Dünsen (rechtsseitig) bis ca. km 15,0. Weiter stromab nimmt dann die Nutzungsintensität zu. Zunächst dominiert noch eher feuchtes Grünland. Im Bereich der A1 und unterhalb bestimmen dann Äcker und Intensivgrünland die Nutzung am Bach.
