# Wasserkörperdatenblatt mit Handlungsempfehlungen:

Rittrumer Mühlbach, WK 25046

NLWKN Bst. Brake-Oldenburg, 3.2; Stand Januar 2018

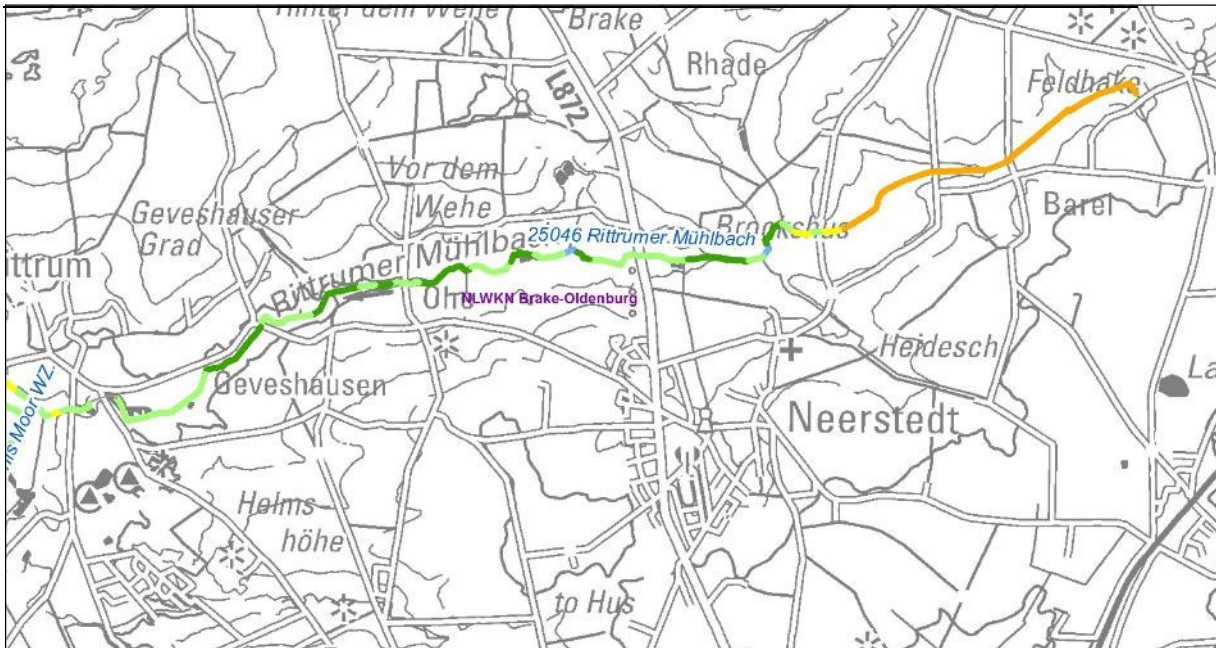
### Gesamtbewertung Detailstrukturkartierung (DSK)

unverändert	gering	mäßig	deutlich	stark	sehr stark	vollständig verändert
0 km	0.2 km	2.3 km	3.6 km	0.5 km	2.3 km	0 km
0 %	2 %	26 %	40 %	5 %	26 %	0 %

Unterhalb ca. km 6,4 verläuft der Rittrumer Mühlbach überwiegend gestreckt bis gewunden mit  $\pm$  lückigem, teilweise einseitigem, selten auch ganz fehlendem Ufergehölz und ist insgesamt meistens als mehr oder minder bedingt naturnah zu klassifizieren (s. Zusammenfassung). Die häufig bereits bedenklich starke Verockerung, die bei der Strukturgütererfassung nicht bewertet wird, schränkt die biologische Wirksamkeit der Gewässerstrukturen allerdings deutlich weiter ein, als es das Kartierergebnis erwarten lässt. Der anschließende Oberlauf ist geradlinig und grabenartig ausgebaut und wird intensiv unterhalten die Strukturgüte ist dort entsprechend schlecht.
