# Wasserkörperdatenblatt mit Handlungsempfehlungen:

Visbeker Aue und Nebengewässer, WK 25055

NLWKN Bst. Brake-Oldenburg, 3.2; Stand Januar 2018

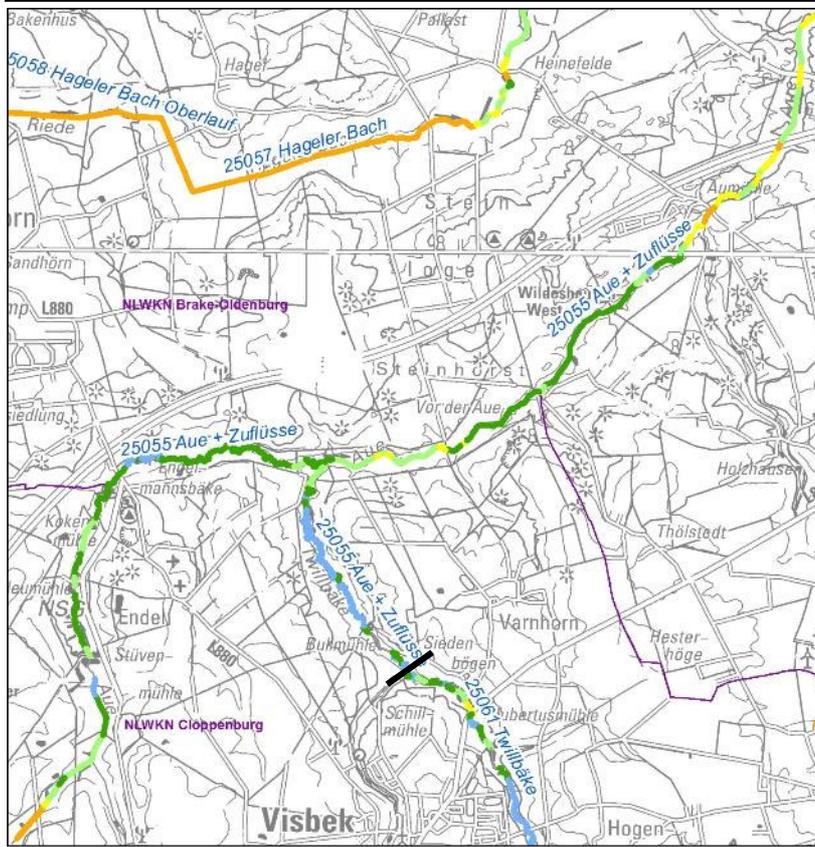
### Gesamtbewertung Detailstrukturkartierung (DSK)

unverändert	gering	mäßig	deutlich	stark	sehr stark	vollständig verändert
0 km	3.6 km	9.3 km	5.4 km	2.1 km	0.8 km	0 km
0 %	16 %	42 %	24 %	10 %	4 %	0 %

Der WK 25055 bestehend aus Visbeker Aue, Engelmannsbäke sowie dem Unterlauf der Twillbäke auf ca. 4,1km Länge ist aus gewässerökologischer Sicht von herausragender Bedeutung und aktuell das ökologisch wertvollste Nebengewässersystem der Hunte zwischen Oldenburg und Diepholz. Die Auen von Twillbäke, Engelmannsbäke und Visbeker Aue oberhalb Aumühle sind als FFH-Gebiet und NSG ausgewiesen. Die Gewässer sind zudem als Schwerpunktgewässer für die Umsetzung der WRRL benannt. Mit einem Anteil der Strukturgüteklassen 2 u. 3 von knapp 60% fällt die Bewertung der Gewässerstrukturen nach dem Detailkartierverfahren vergleichsweise recht positiv aus. Wie die trotz recht positiver Aspekte durchaus erkennbaren Defizite der Fließwasserfauna (Fische und Wirbellose) zeigen, scheint die tatsächliche Qualität des Gewässers als Lebensraum für eine artenreiche Fließwasserbiozönose jedoch geringer zu sein, als es die Ergebnisse der Strukturgütekartierung erwarten lassen. Überwiegend ist eine eher instabile, z.T. mit organischem Material angereicherte, streckenweise zur Verockerung neigende Treibsandsohle mit zu wenig Tiefen-, Substrat- und Strömungsvarianz vorhanden, die neben der fehlenden ökologischen Durchgängigkeit und anderen Negativwirkungen der Mühlenteiche begrenzend für die Fließwasserlebensgemeinschaft wirkt (s. Zusammenfassung).

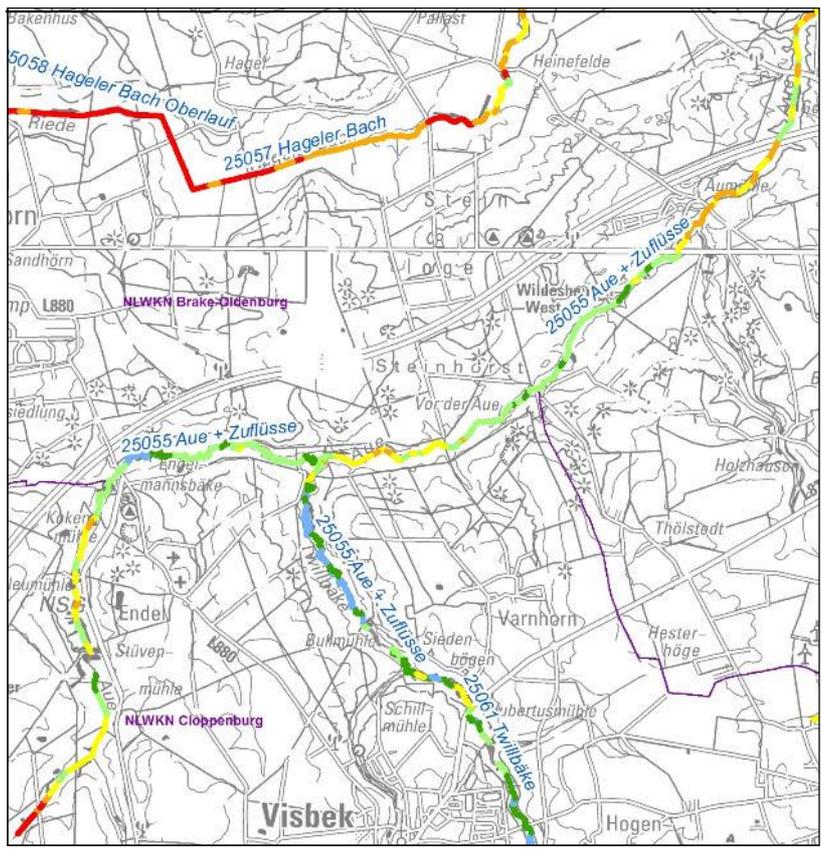
### Bewertung Gewässerstruktur Sohle

Strukturveränderung der Sohle im WK gesamt (km und %)						
unverändert	gering	mäßig	deutlich	stark	sehr stark	vollständig verändert
0 km	2.3 km	2.9 km	8.4 km	4.9 km	2.3 km	0.4 km
0 %	10 %	13 %	38 %	22 %	10 %	2.0 %

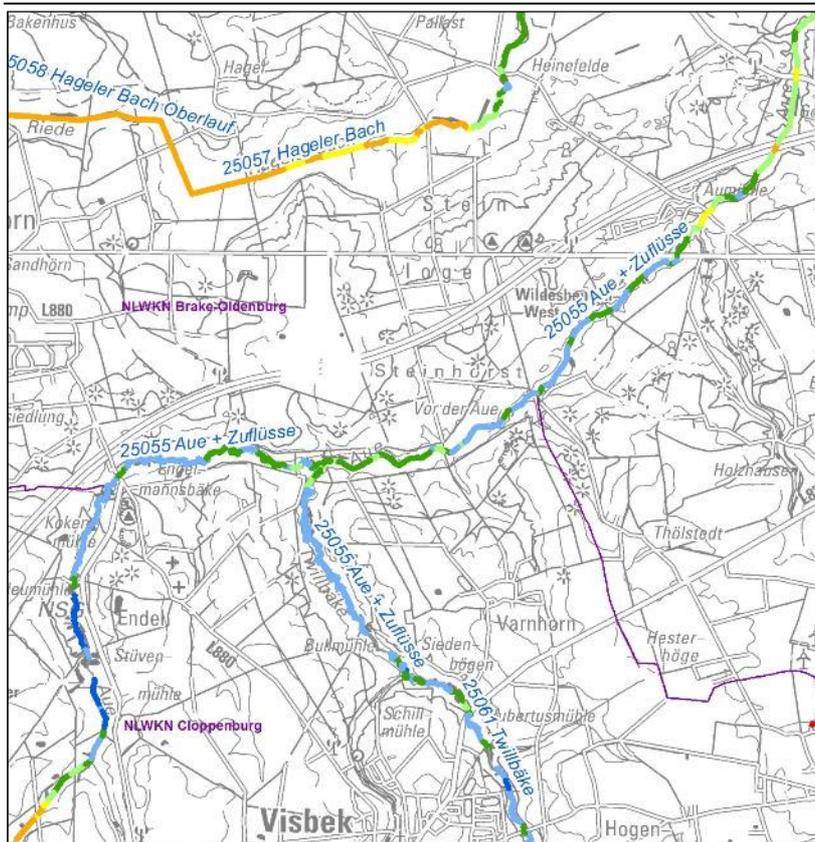
### Bewertung Gewässerstruktur Ufer

unverändert	gering	mäßig	deutlich	stark	sehr stark	vollständig verändert
1.3 km	10.3 km	5.4 km	3.2 km	0.5 km	0.5 km	0 km
6 %	47 %	24 %	14 %	2 %	2 %	0 %

Die Uferstrukturen wurden bei der Detailkartierung insgesamt sehr positiv bewertet (z.B. zu 53% nicht oder nur gering verändert). Da jedoch insgesamt wegen meist zu weniger echter Ufergehölze, die die Ufer wirklich naturnah strukturieren und stabilisieren an Aue vielen Strecken Tendenzen zur Breitenerosion und zu offenen Erosionsufern mit entsprechenden Negativwirkungen auf die Gewässerstrukturen bestehen, erscheinen die Uferqualitäten insgesamt in der Tendenz überbewertet. Das gilt besonders für als unverändert eingestufte Strecken im Bereich der Staustrecken an der Engelmansbäke und den stark tiefenerodierten Abschnitt mit hohen, steilen Erosionsufern unterhalb Aumühle.
