Planungsteam GEK 2015

Landesamt für
Umwelt
Gesundheit und
Verbraucherschutz

GEK Rhin

Die
integrierte Maßnahmenplanung
für den GEK Rhin
(„XL-Version“) **Teil 1 von 3**

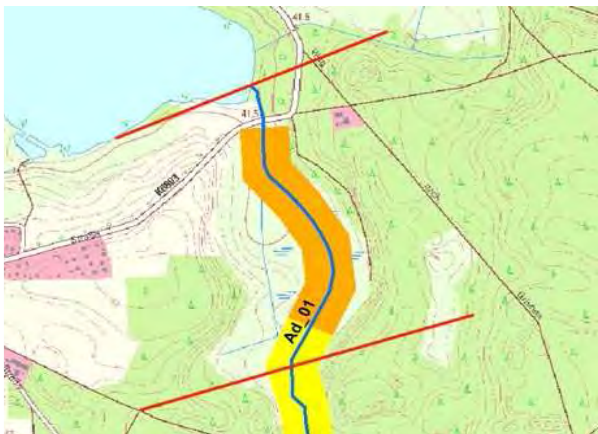
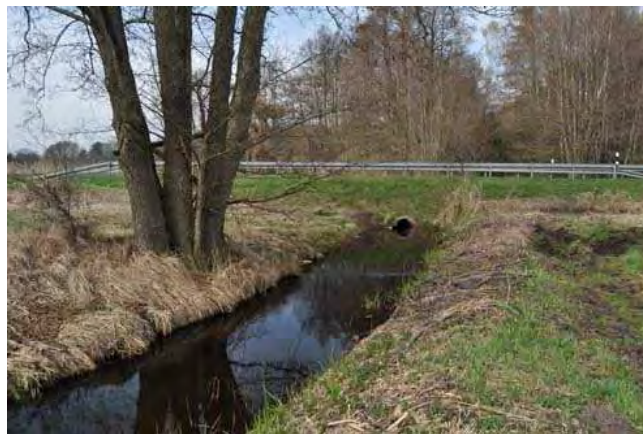
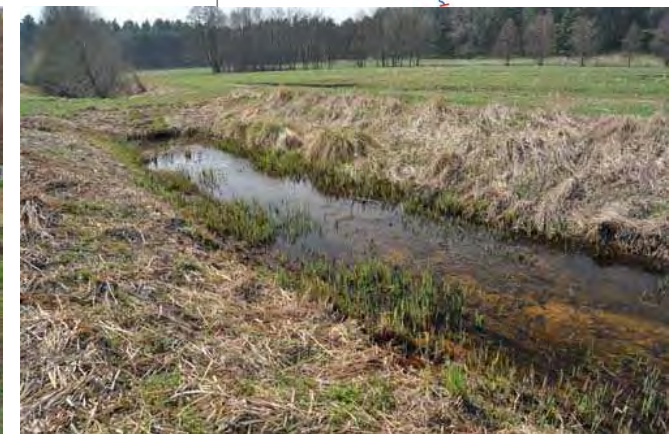
Adderlaake – AD_01

Morphologie:

Gesamtbewertung: Güteklasse [GK] 4 (deutlich verändert)

Sohle: meist GK 5 (stark verändert)

Ufer: GK 4

Defizit: -1 -> Handlungsbedarf gem. WRRL

Durchgängigkeit: **wahrscheinlich gegeben**

(3 Verrohrungen)

sonstiges: Fließgewässer-Typ 14 (sandgeprägter Tieflandbach), innerhalb SPA-Gebiet „Obere Havelniederung“, nördl. Abschnitt NP „Stechlin-Ruppiner Land“, Radweg Löwenberger Land kreuzt Gewässer, keine Bodendenkmale, LRT u. Niedermoore innerhalb PA

Infos zur Bestandssituation

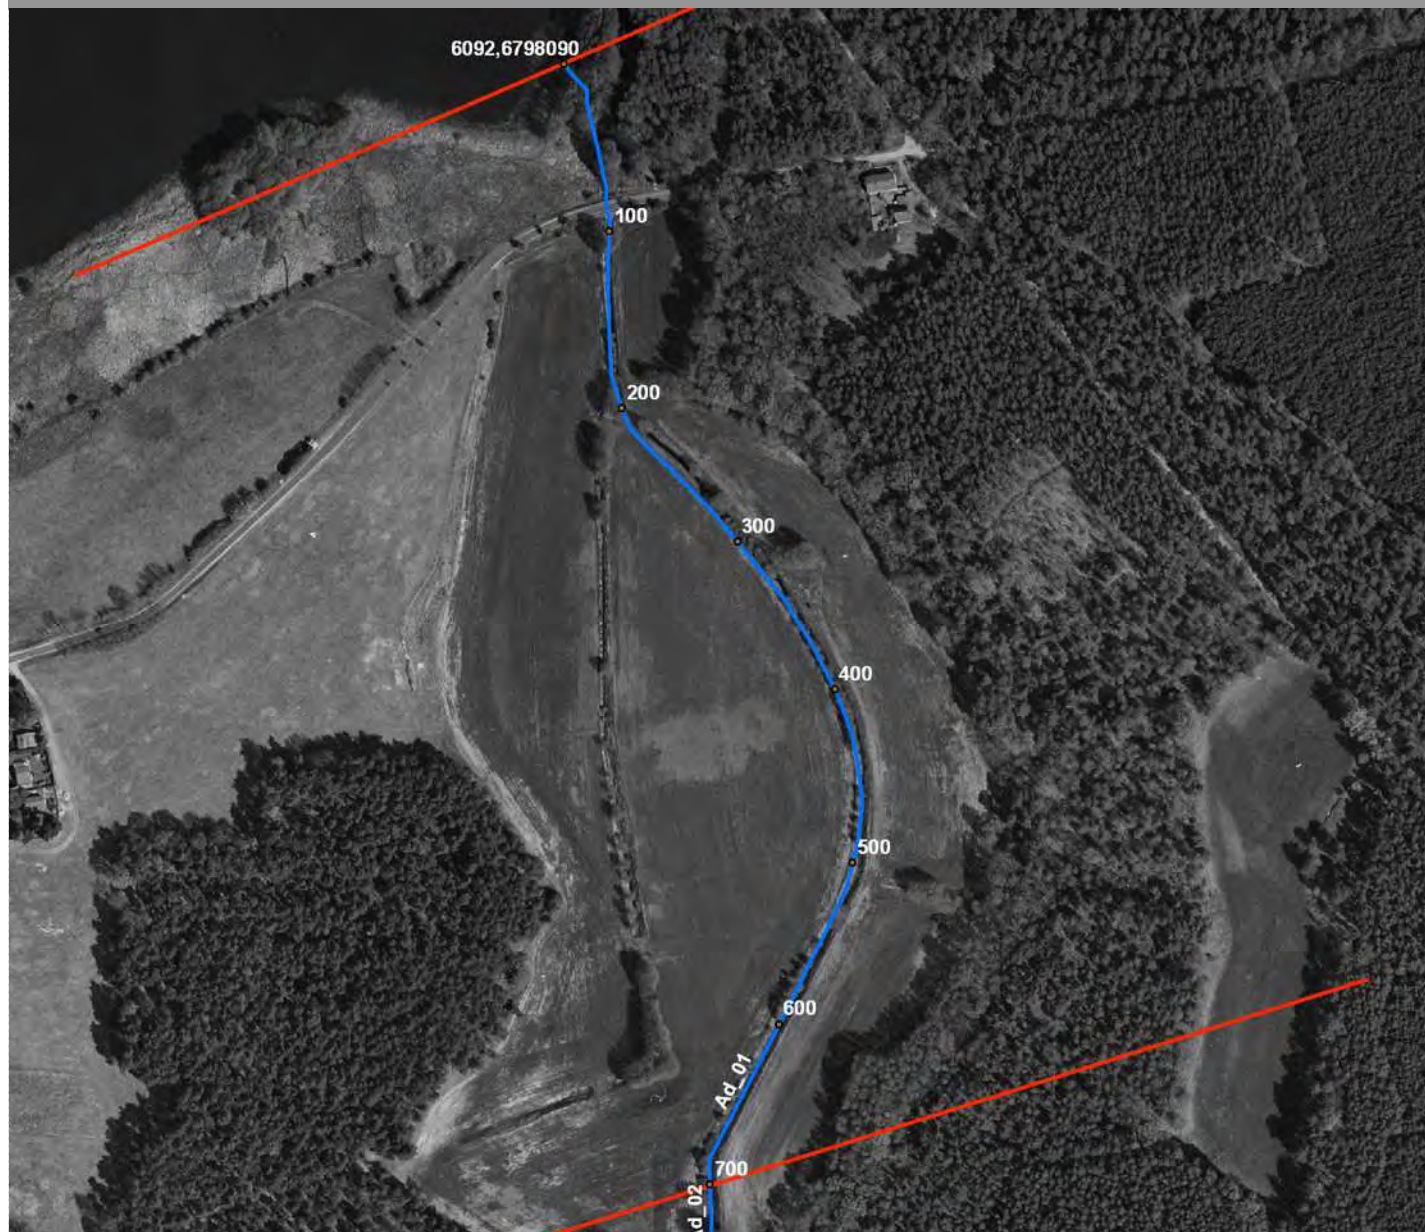
Adderlaake – AD_01

Flächenverfügbarkeit

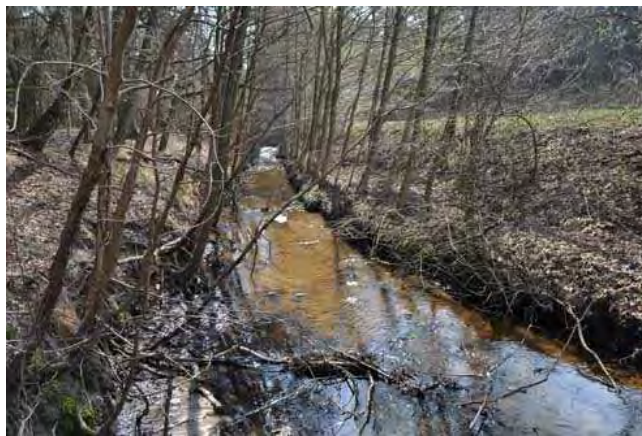
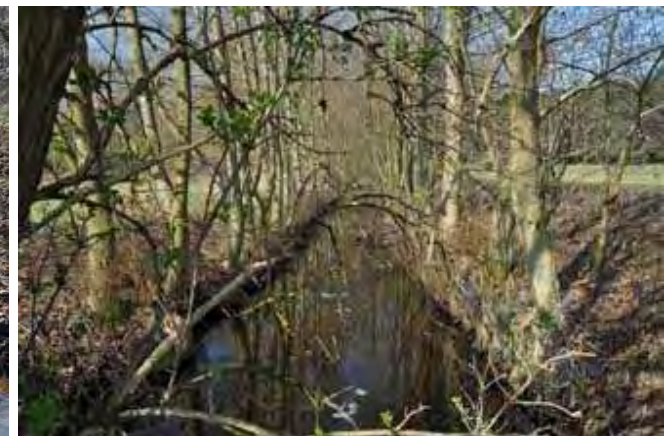
Adderlaake – AD_02

Morphologie:

Gesamtbewertung: Güteklasse [GK] 3 (mäßig verändert)

Sohle: GK 3 und 4 (deutlich verändert)

Ufer: GK 3

Defizit: 0 -> kein Handlungsbedarf gem. WRRL

Durchgängigkeit: **wahrscheinlich gegeben**

(1 Verrohrung & 1 raue Gleite)

sonstiges: Fließgewässer-Typ 14 (sandgeprägter Tieflandbach), innerhalb SPA-Gebiet „Obere Havelniederung“, südl. Abschnitt innerhalb Niedermoor (San.-Bedarf hoch), Bodendenkmalverdachtsflächen, keine LRT

Infos zur Bestandssituation

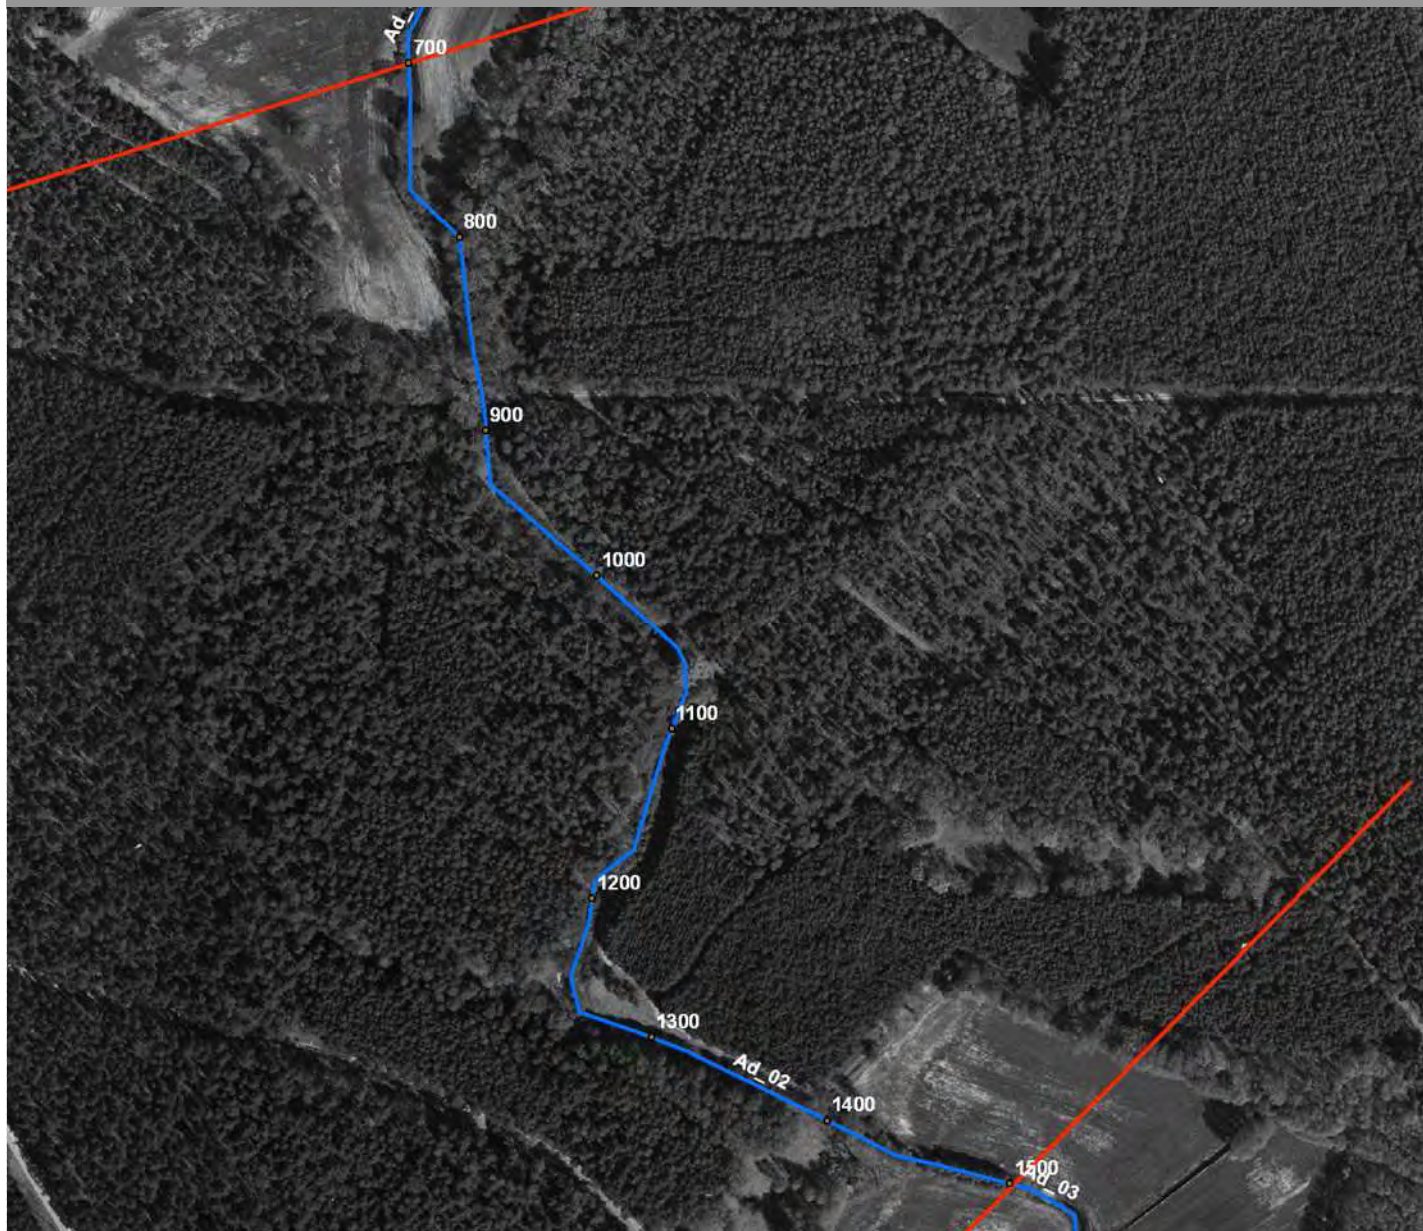
Adderlaake – AD_02

Flächenverfügbarkeit

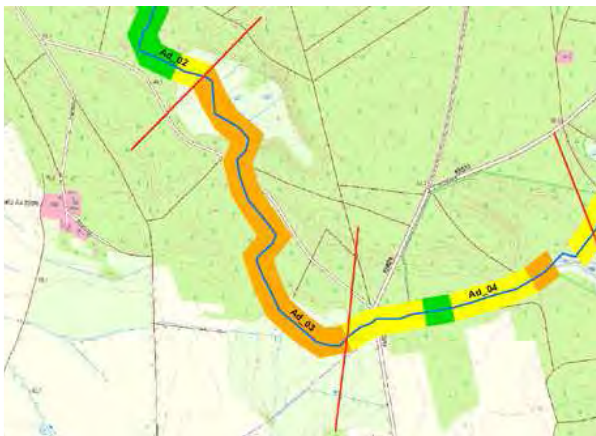
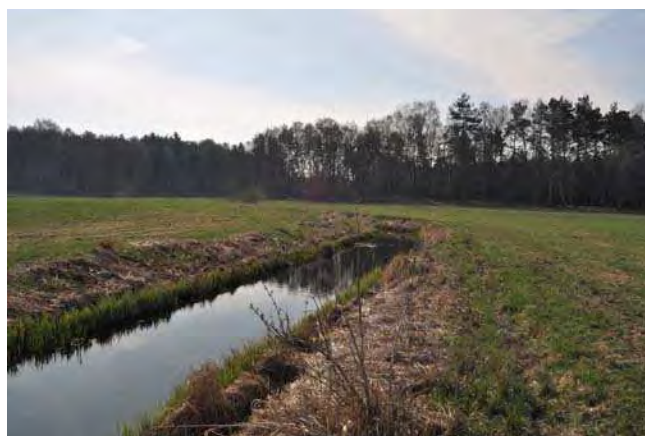
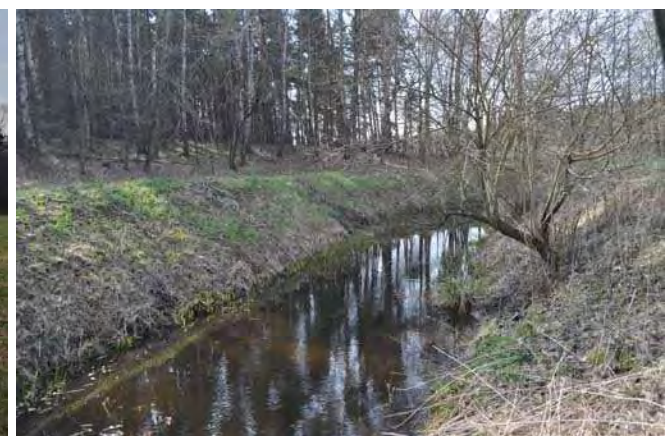
Adderlaake – AD_03

Morphologie:

Gesamtbewertung: Güteklasse [GK] 4 und 5
(deutlich bis stark verändert)

Sohle: GK 5 und 4

Ufer: GK 5

Defizit: -2 -> Handlungsbedarf gem. WRRL

Durchgängigkeit: **nicht gegeben**

(1 Verrohrung & 2 Verrohrungen mit bew. Wehr)

sonstiges: Fließgewässer-Typ 14 (sandgeprägter Tieflandbach), innerhalb SPA-Gebiet „Obere Havelniederung“, nördl. Abschnitt innerhalb Niedermoor (San.-Bedarf hoch), Bodendenkmalverdachtsflächen, keine LRT

Infos zur Bestandssituation

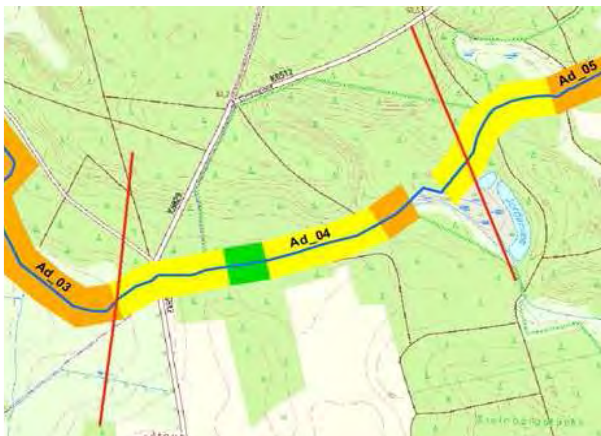
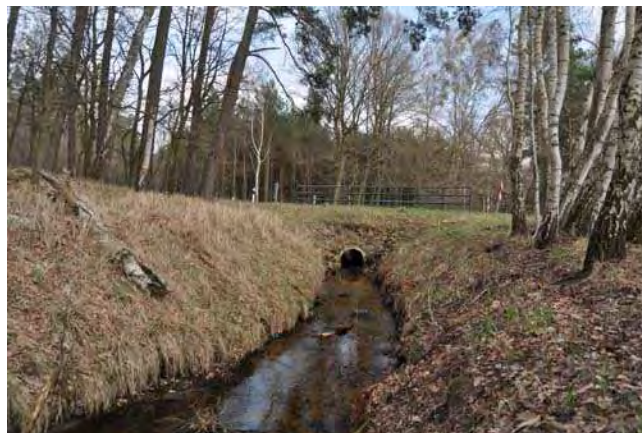
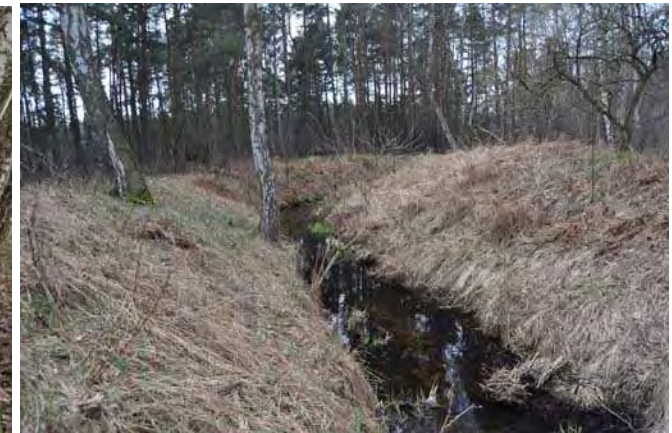
Adderlaake – AD_04

Morphologie:

Gesamtbewertung: oft Güteklasse [GK] 3 (mäßig verändert)

Sohle: oft GK 3

Ufer: oft GK 4 (deutlich verändert)

Defizit: -1 -> Handlungsbedarf gem. WRRL

Durchgängigkeit: **wahrscheinlich gegeben**

(1 Verrohrung)

sonstiges: Fließgewässer-Typ 14 (sandgeprägter Tieflandbach), innerhalb SPA-Gebiet „Obere Havelniederung“, tw. innerhalb NSG „Harenzacken“, Bodendenkmalsverdachtflächen fast im ganzen PA, keine LRT

Infos zur Bestandssituation

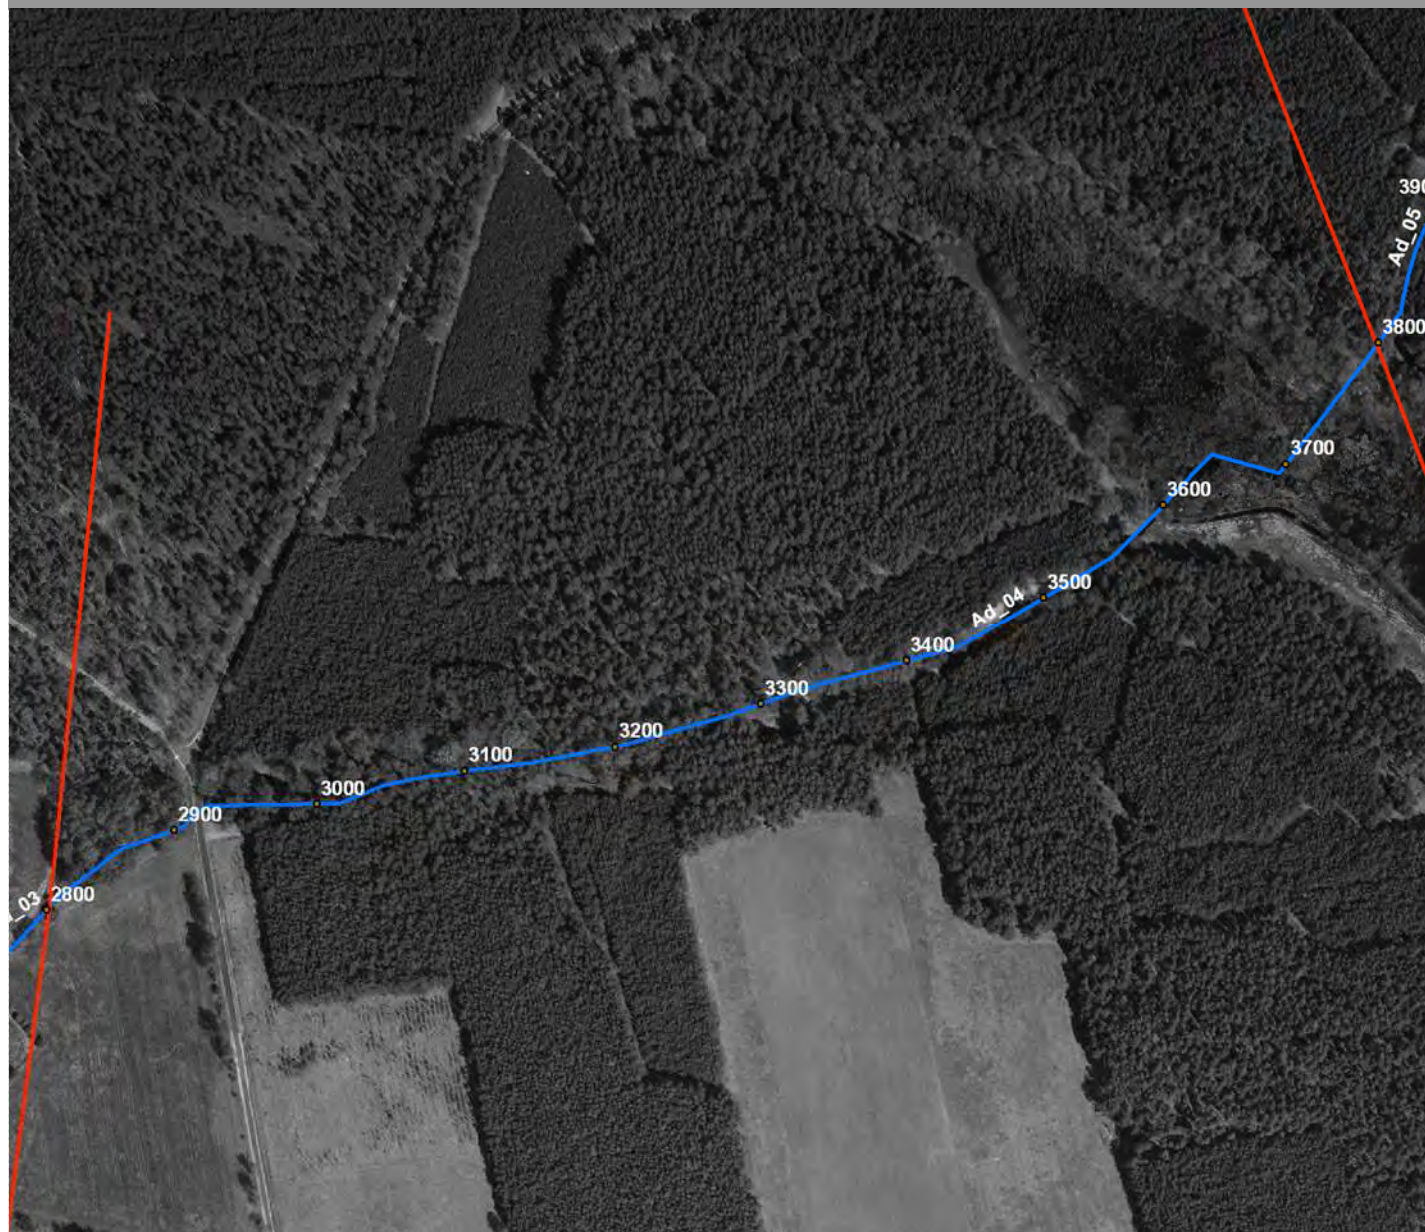
Adderlaake – AD_04

Flächenverfügbarkeit

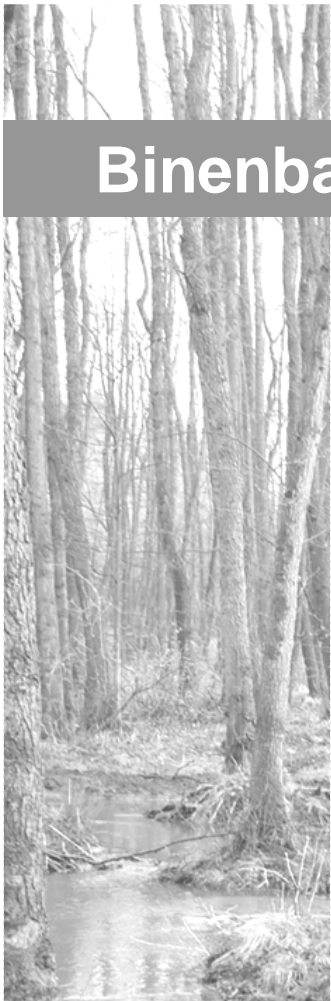
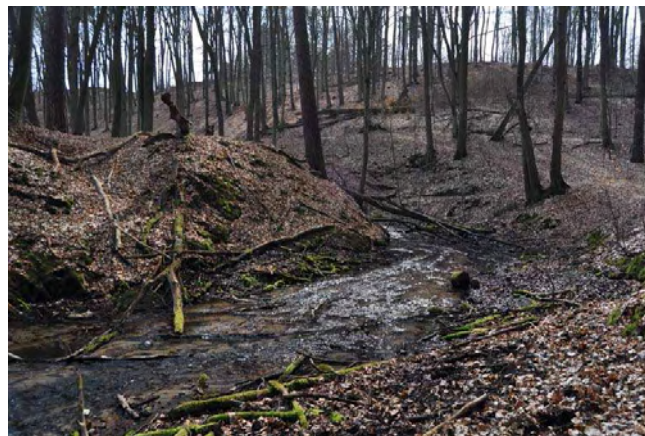
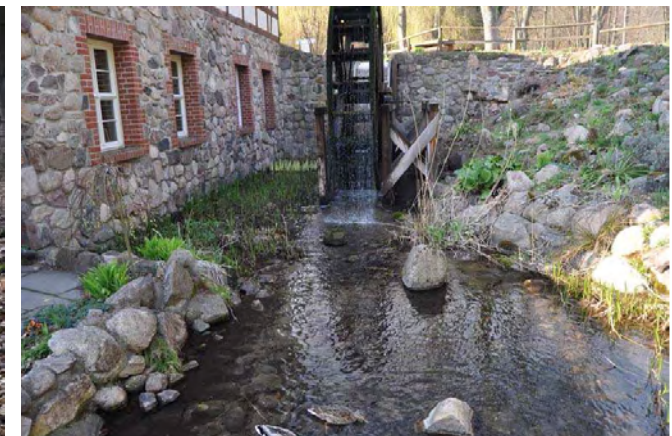
Binenbach – Bi_01

Morphologie:

Gesamtbewertung: Güteklasse [GK] 1 bis 3 (unverändert bis mäßig verändert)

Sohle: GK 1 bis 4 (bis deutlich verändert)

Ufer: meist GK 1 und 2 (gering verändert)

Durchgängigkeit: **nicht gegeben**

(1 gr. Absturz, 2 Verrohrungen, 1 Mühle, 1 Massivsohlenabschnitt, 1 bewegl. Wehr, 2 Teiche im Hauptschluss, 4 Brückenbauwerke)

sonstiges: Fließgewässer-Typ 14 (sandgeprägter Tieflandbach), rs innerhalb FFH u. NSG „Ruppiner Schweiz“, NP „Stechlin-Ruppiner-Land“, LRT rs 9130 u. 3140, ls 91E0, rs im südl. Abschnitt Bodendenkmal, Boltenmühle

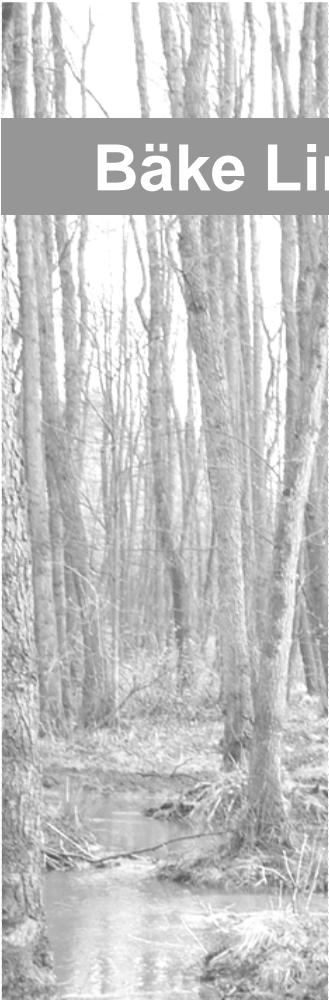
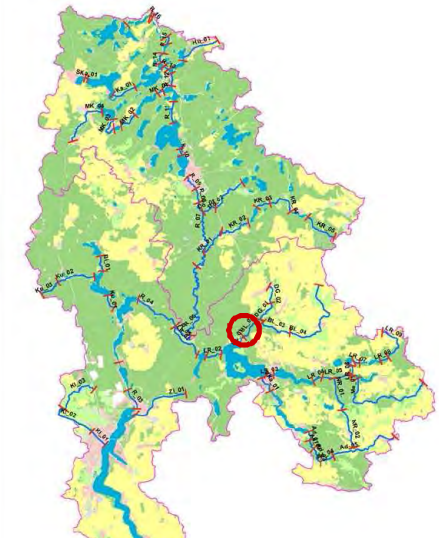
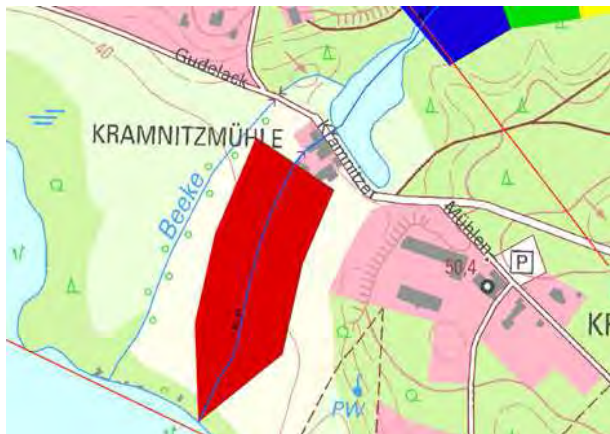
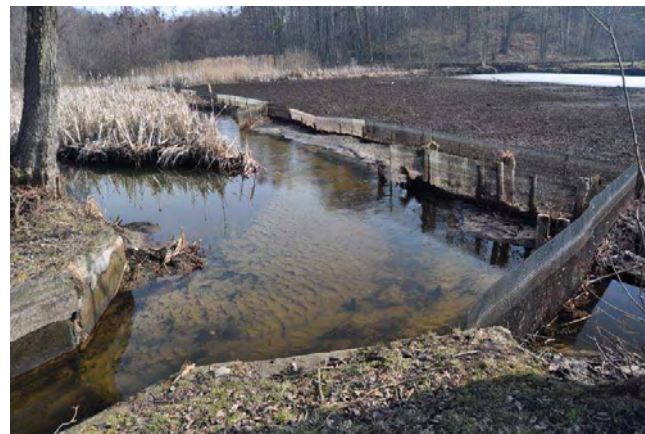
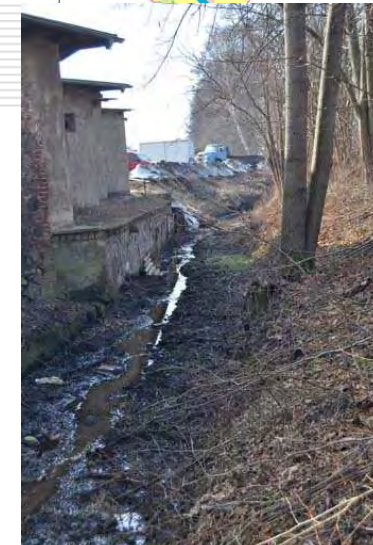
Bäke Lindow – BL_01

Morphologie:

Gesamtbewertung: Güteklasse [GK] 5 (stark verändert)

Sohle: GK 6 und 7 (sehr stark bis vollständig verändert)

Ufer: GK 4 und 5 (deutlich bis sehr stark verändert)

Durchgängigkeit: **nicht gegeben**

(2 Brückenbauwerke, 1 Massivsohlenabschnitt, 1 bewegl. Wehr, 1 Durchlass)

sonstiges: Fließgewässer-Typ 14 (sandgeprägter Tieflandbach), innerhalb FFH „Rheinsberger Rhin und Hellberge Ergänzung“, NP „Stechlin-Ruppiner-Land“, flächendeckend LRT 91E0 und NO 3150, kein BD und Moore

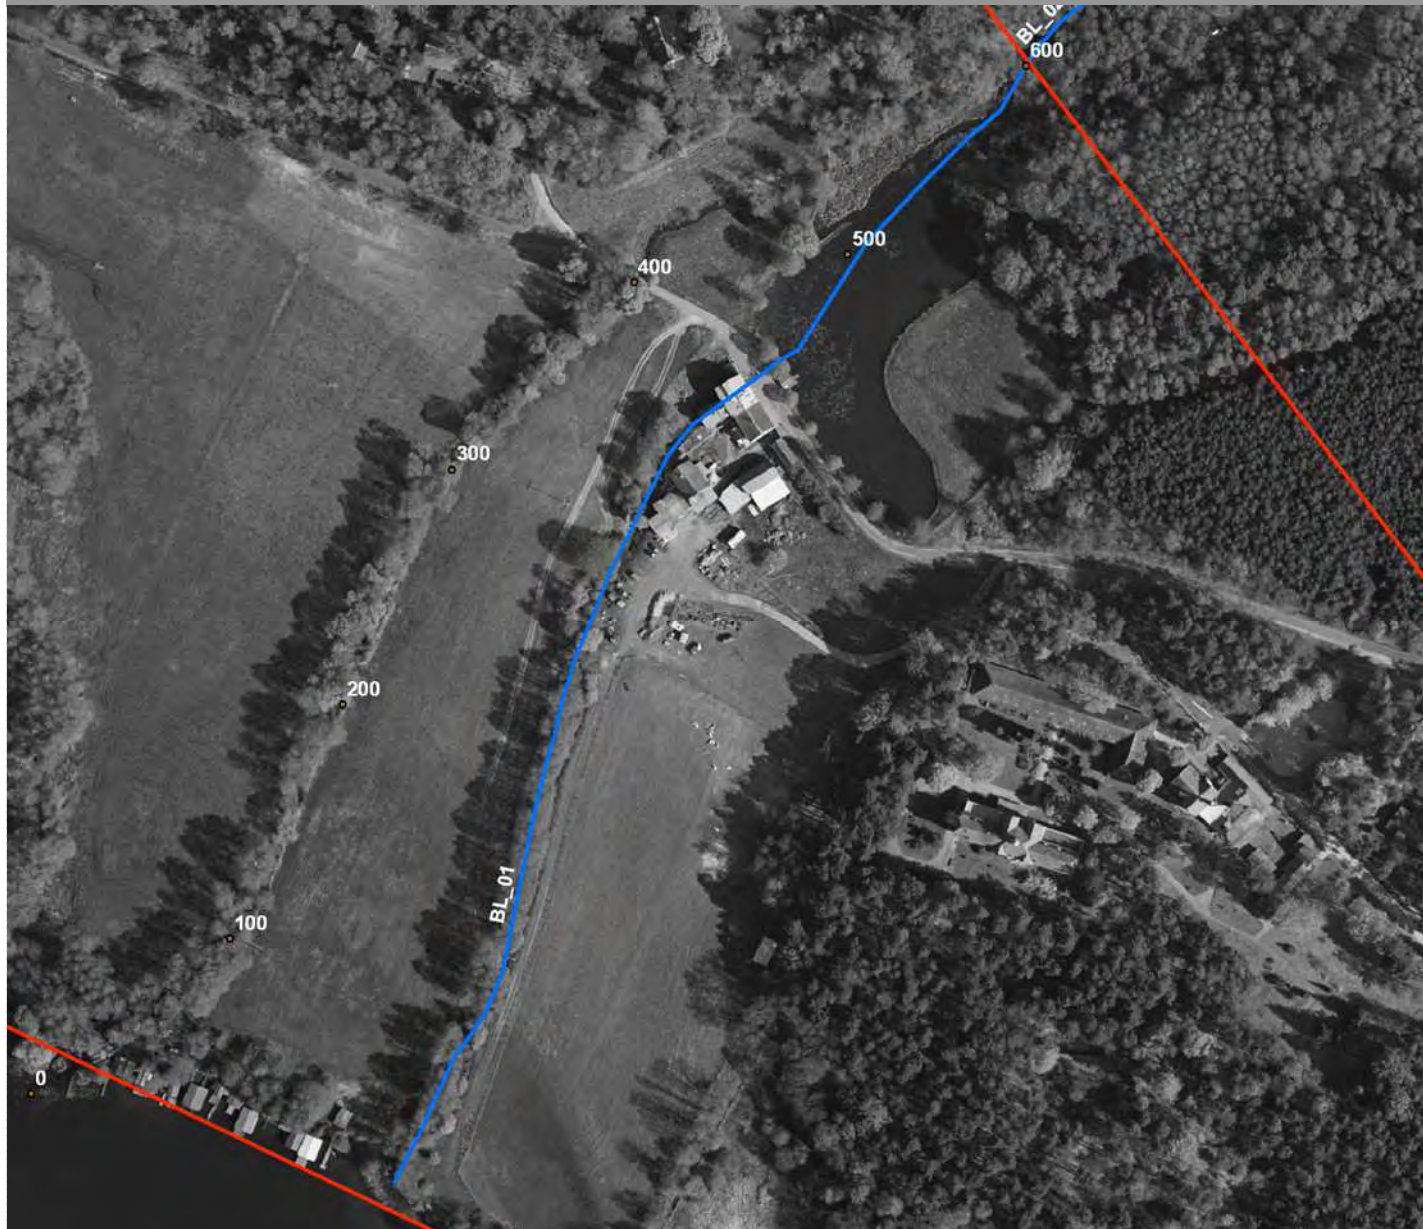
Infos zur Bestandssituation

Bäke Lindow – BL_01

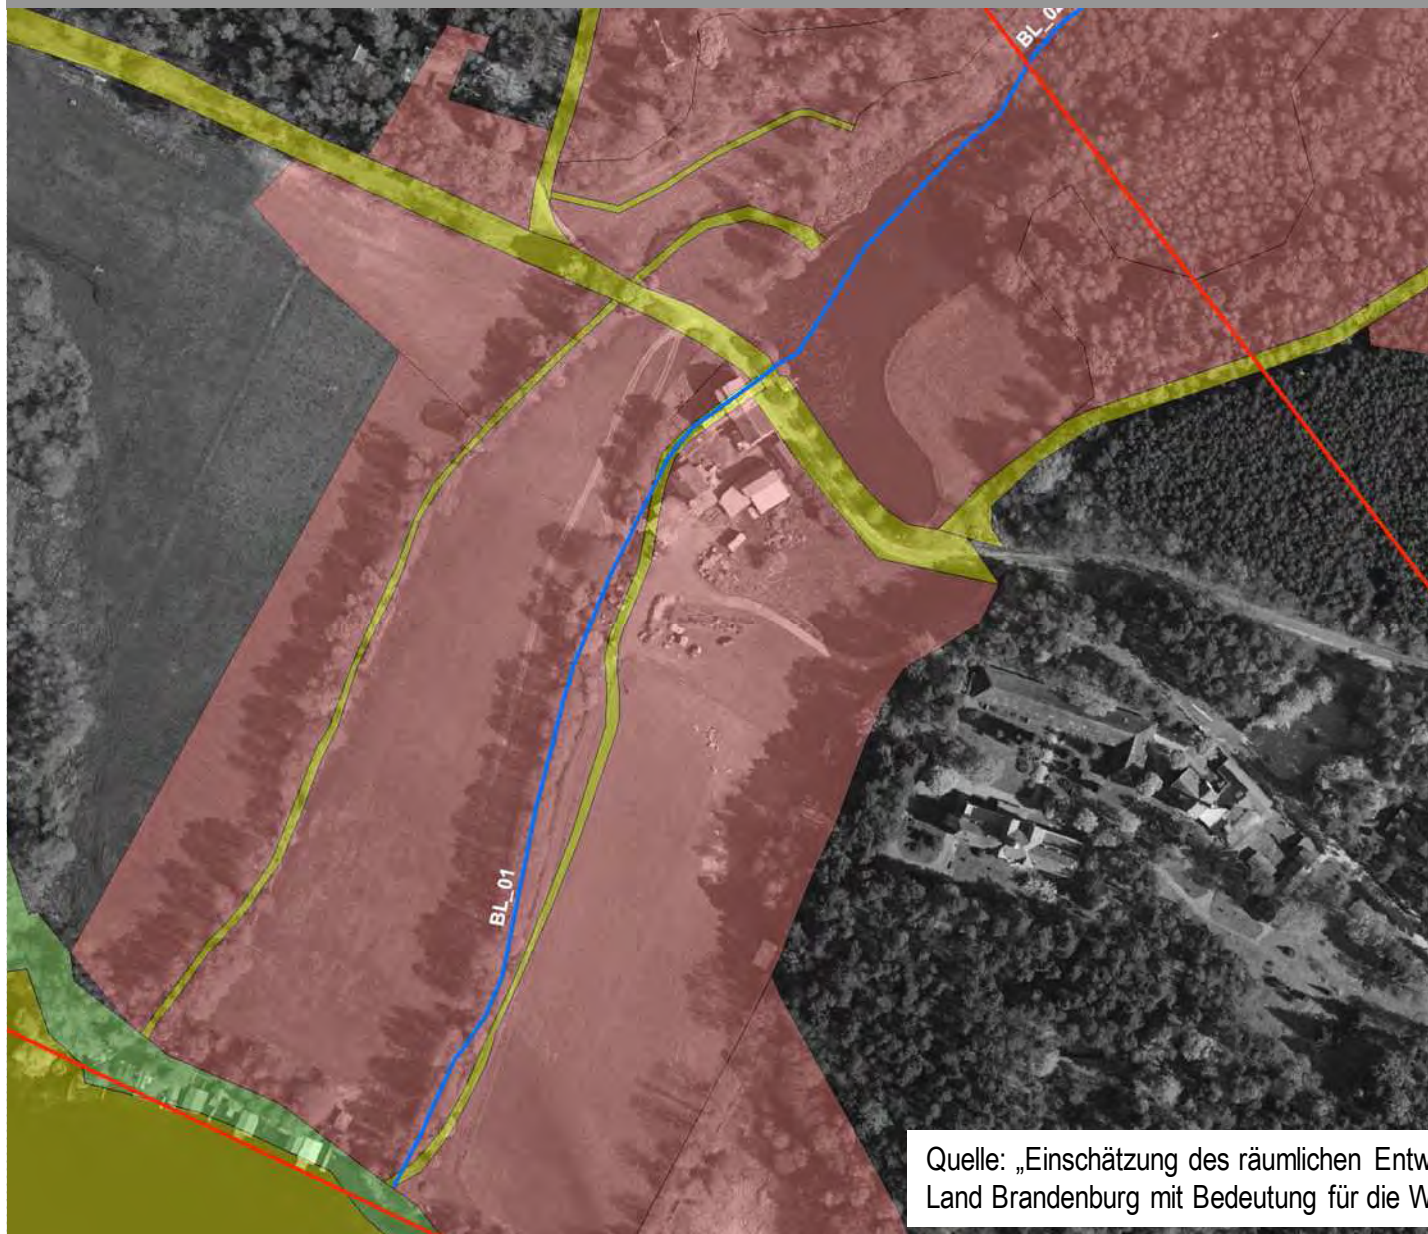
Flächenverfügbarkeit

Bäke Lindow – BL_01

Quelle: „Einschätzung des räumlichen Entwicklungspotenzials von Gewässern im Land Brandenburg mit Bedeutung für die WRRL aufgrund der Raumverfügbarkeit“

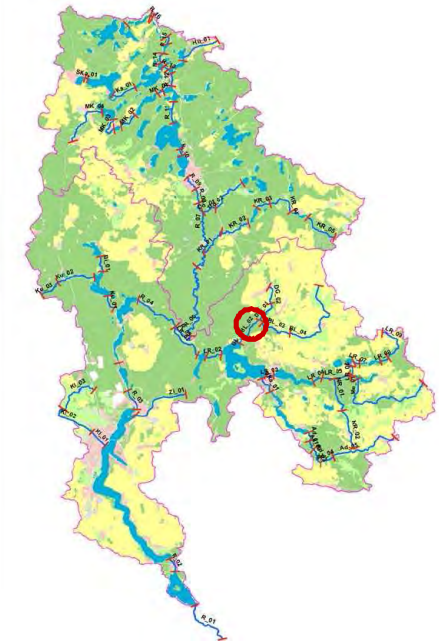
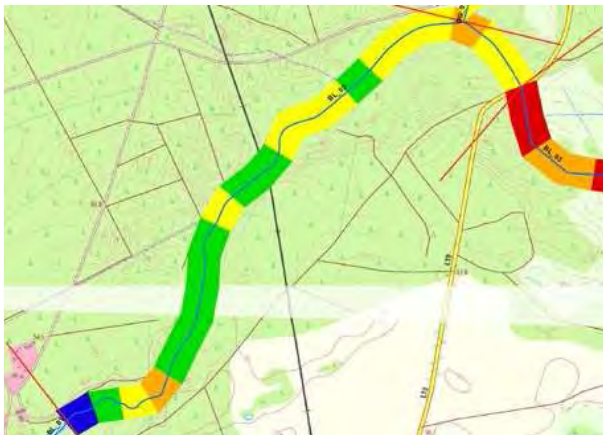
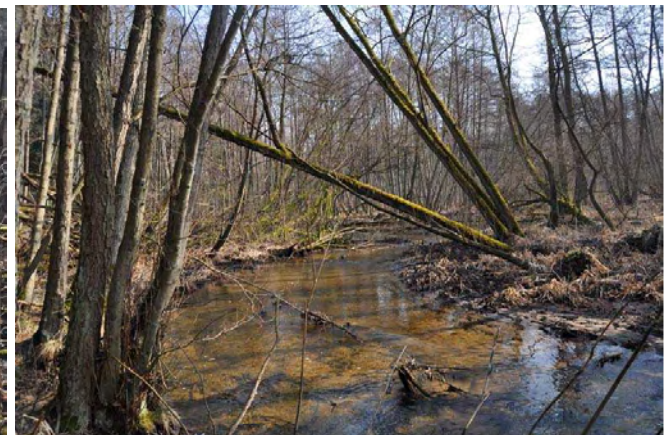
Bäke Lindow – BL_02

Morphologie:

Gesamtbewertung: meist Güteklasse [GK] 3 o. 4 (mäßig o. deutlich verändert)

Sohle: GK 4 und 5 (deutlich bis stark verändert)

Ufer: oft GK 2 (gering verändert)

Durchgängigkeit: **wahrscheinlich gegeben**

(1 Brückenbauwerk, 1 Verrohrung)

sonstiges: Fließgewässer-Typ 14 (sandgeprägter Tieflandbach), innerhalb FFH „Rheinberger Rhin und Hellberge Ergänzung“, NP „Stechlin-Ruppiner-Land“, innerhalb Niedermoor (San.-Bedarf mittel), gesamter PA LRT 91E0, BD-Verdachtsflächen

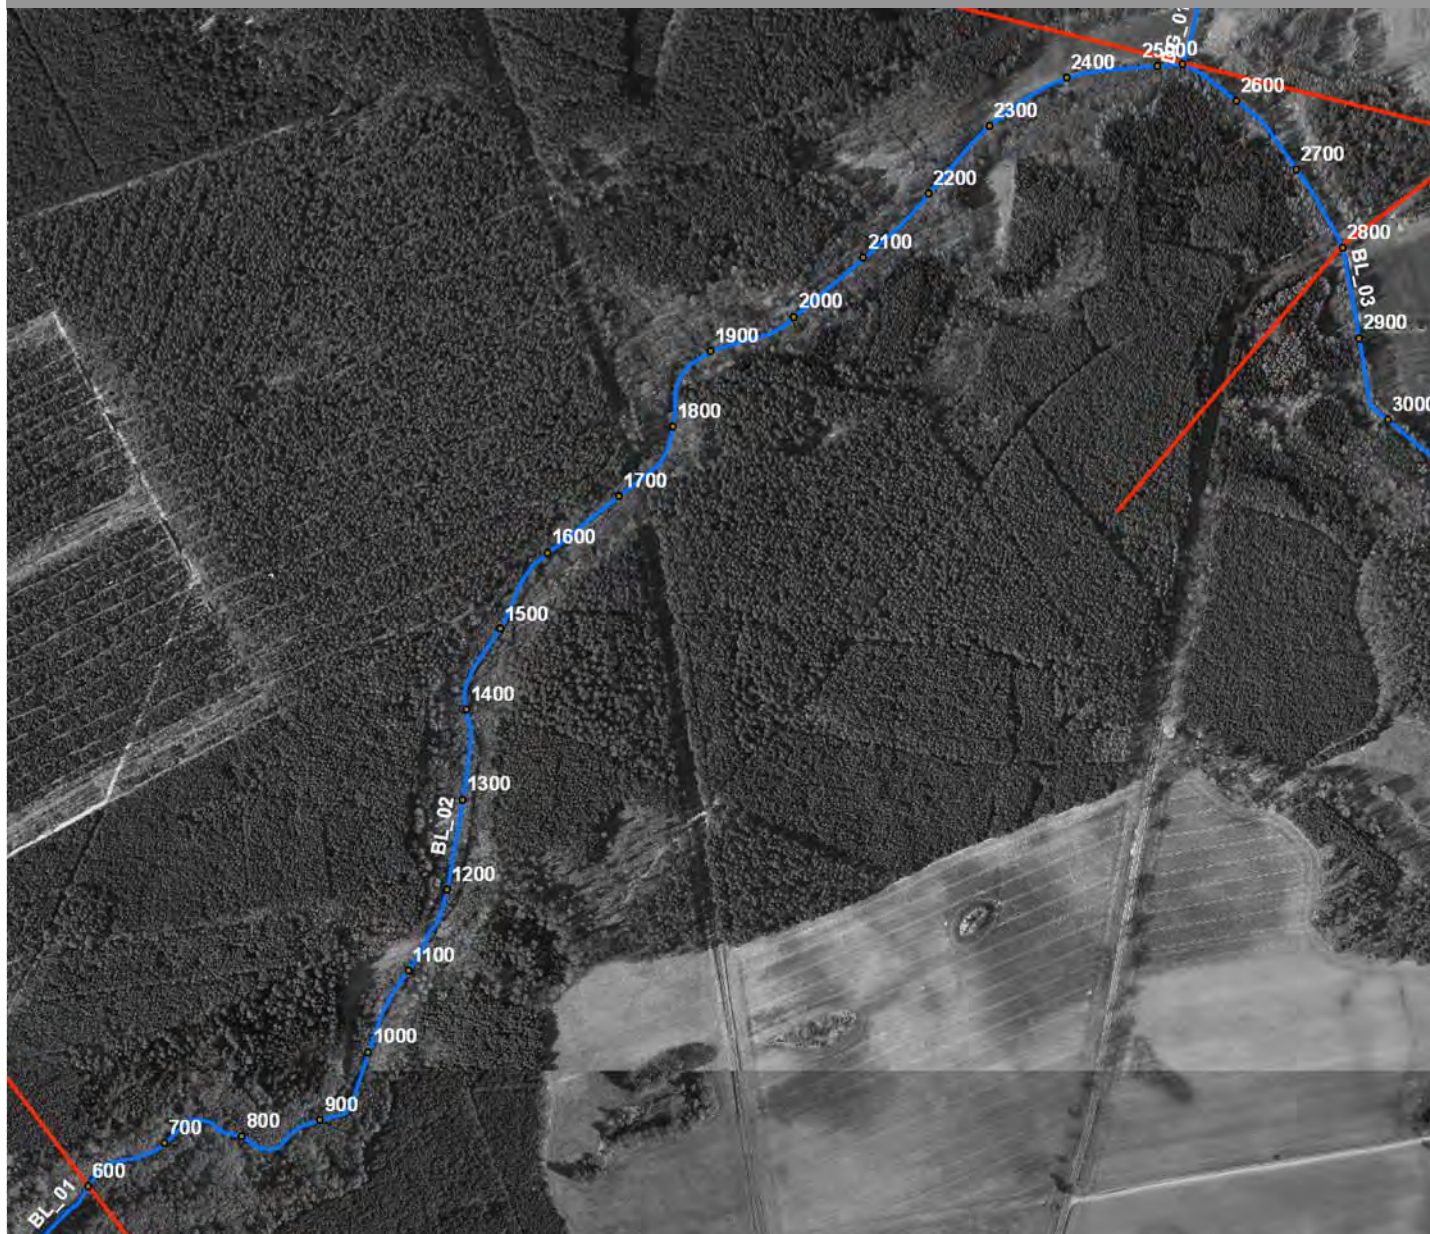
Infos zur Bestandssituation

Bäke Lindow – BL_02

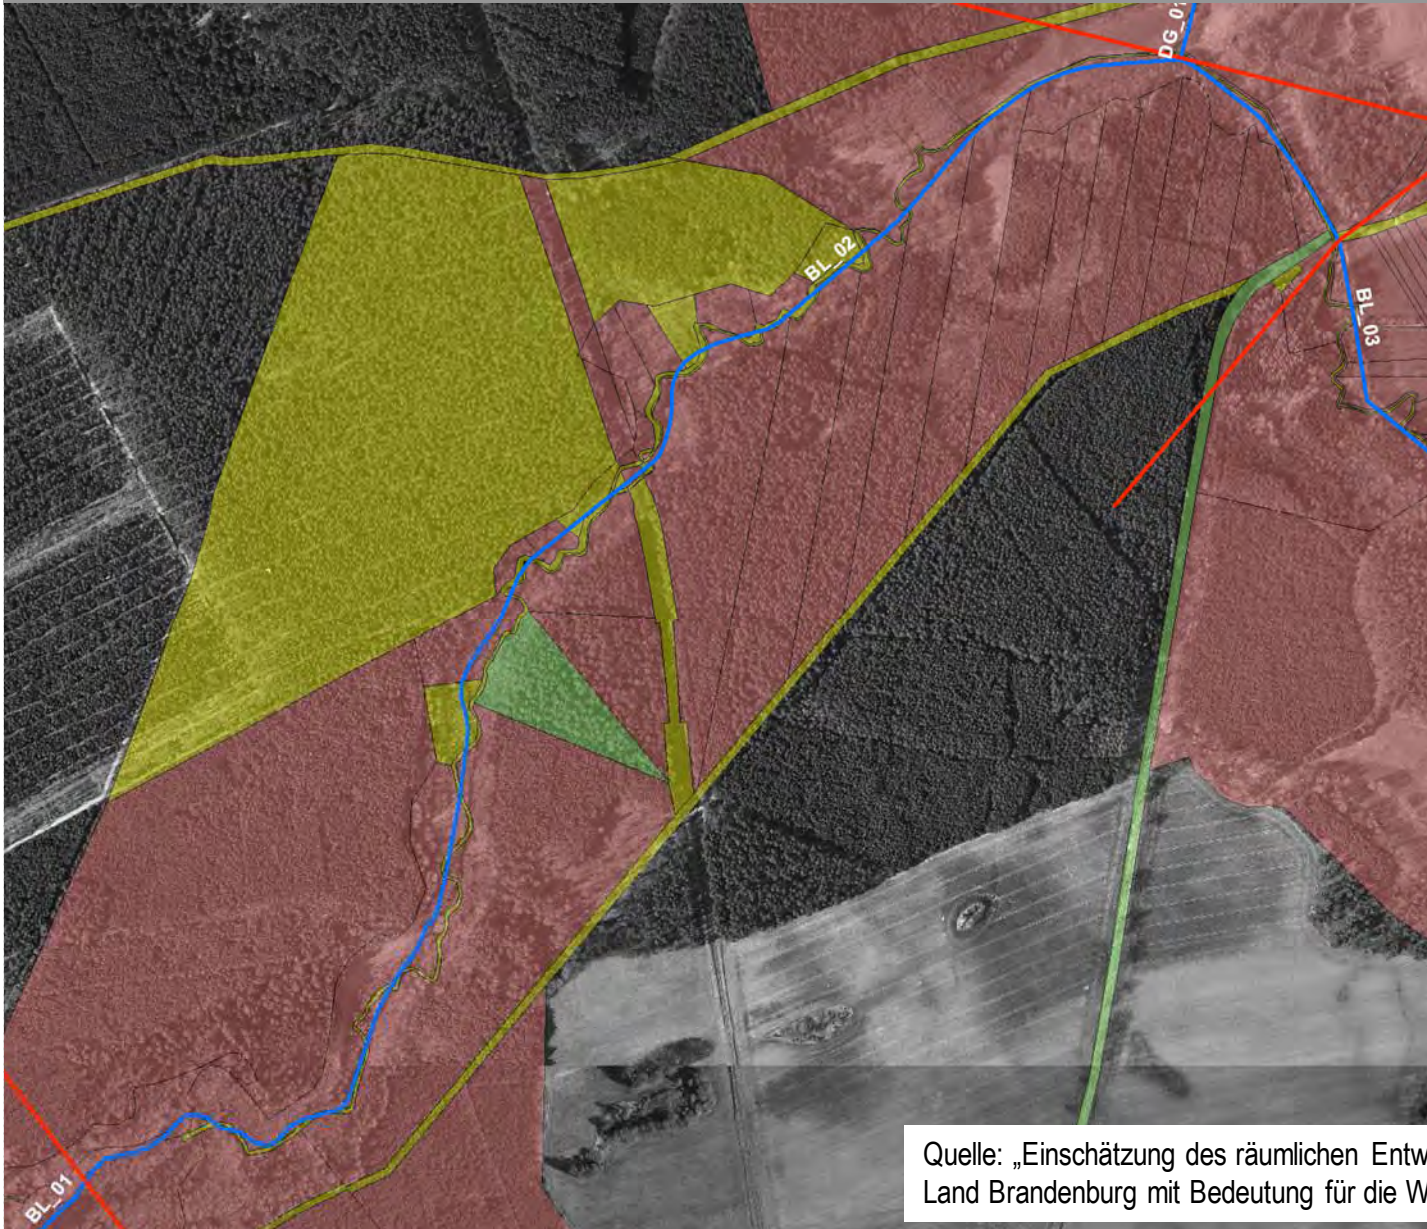
Flächenverfügbarkeit

Bäke Lindow – BL_02

Quelle: „Einschätzung des räumlichen Entwicklungspotenzials von Gewässern im Land Brandenburg mit Bedeutung für die WRRL aufgrund der Raumverfügbarkeit“

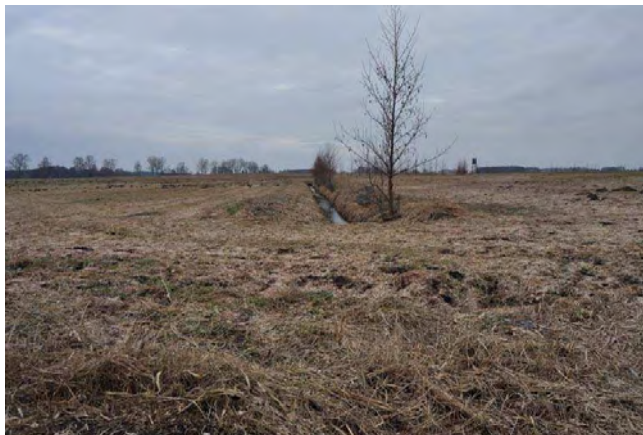
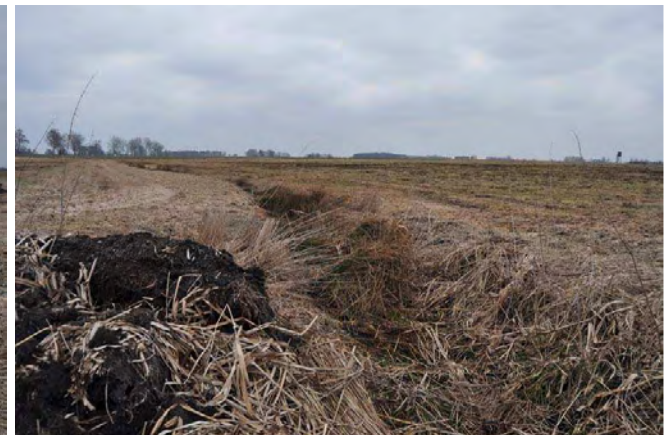
Bäke Lindow – BL_03

Morphologie:

Gesamtbewertung: meist Güteklasse [GK] 4 u. 5 (deutlich u. stark verändert)

Sohle: oft GK 4 bis 6 (sehr stark verändert)

Ufer: GK 4 u. 5

Durchgängigkeit: **wahrscheinlich gegeben**

(1 raue Gleite, 5 Verrohrungen)

sonstiges: Fließgewässer-Typ 14 (sandgeprägter Tieflandbach), Bodendenkmal in Bearbeitung, Radweg kreuzt Gewässer, Dt. Tonstr. kreuzt Gewässer, keine Niedermoore und LRT

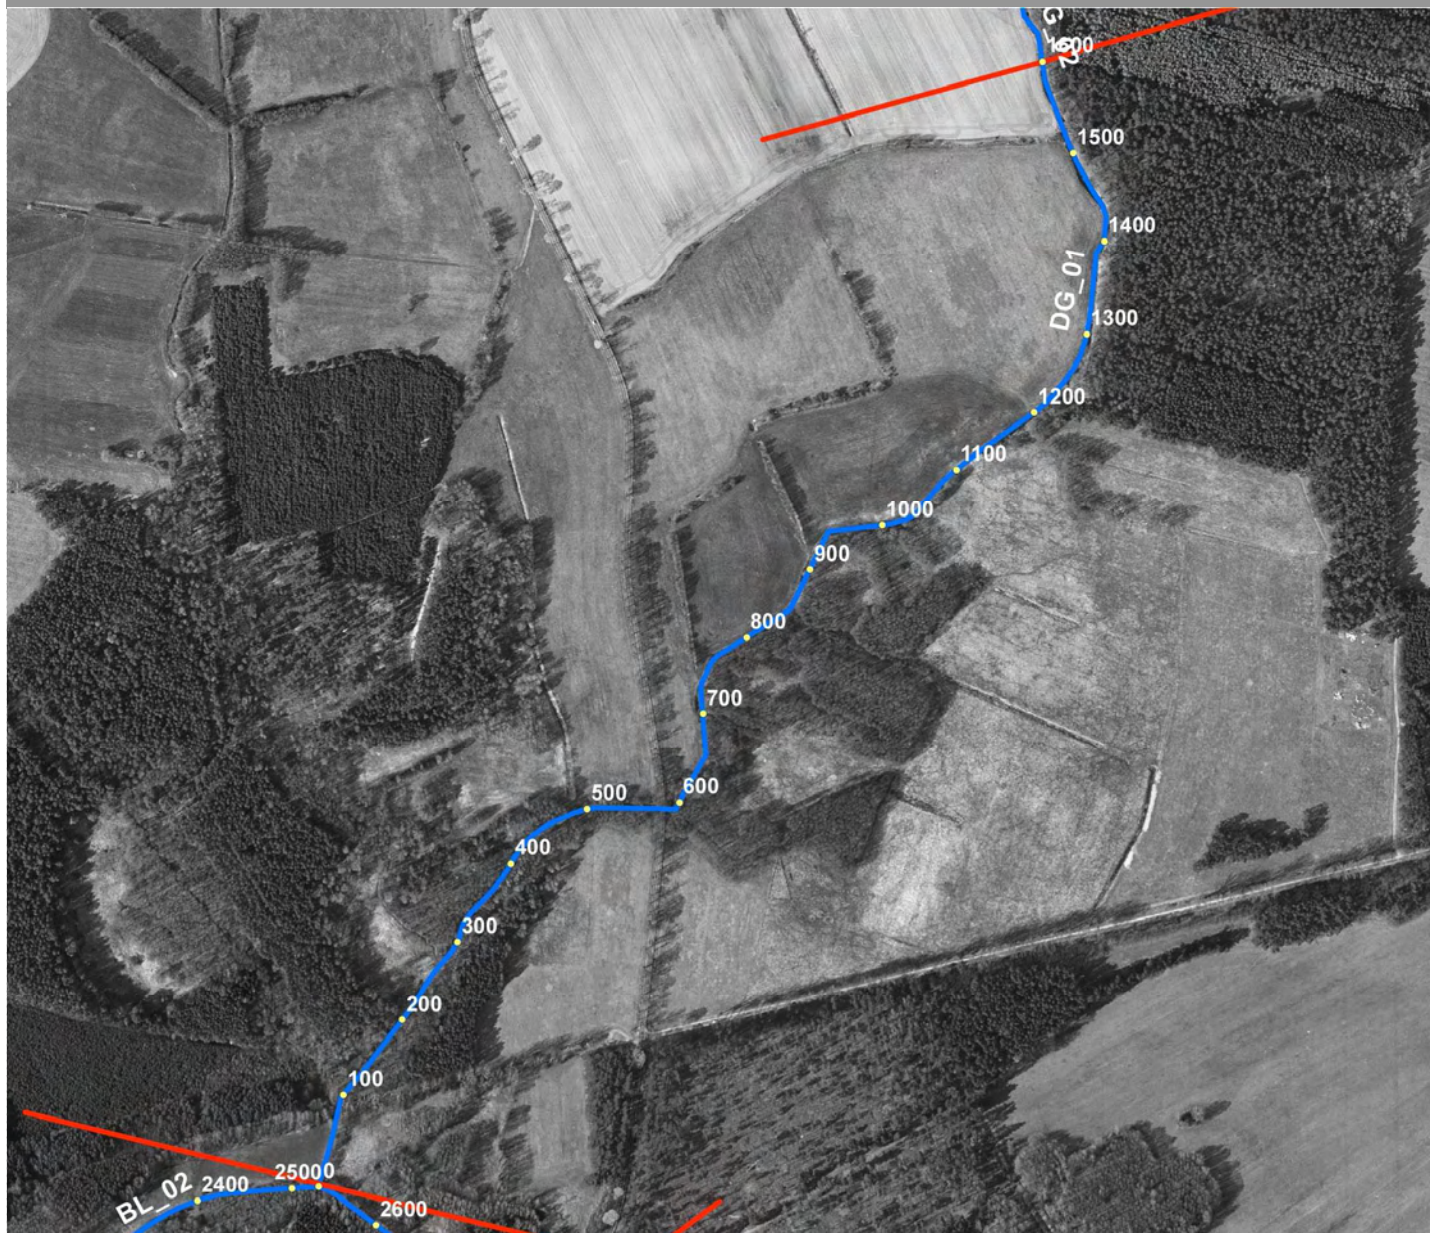
Dierberger Graben – DG_01

Infos zur Bestandssituation
