Planungsteam GEK 2015

Landesamt für
Umwelt
Gesundheit und
Verbraucherschutz

GEK Rhin

Die
integrierte Maßnahmenplanung
für den GEK Rhin
(„XL-Version“) **Teil 1 von 3**

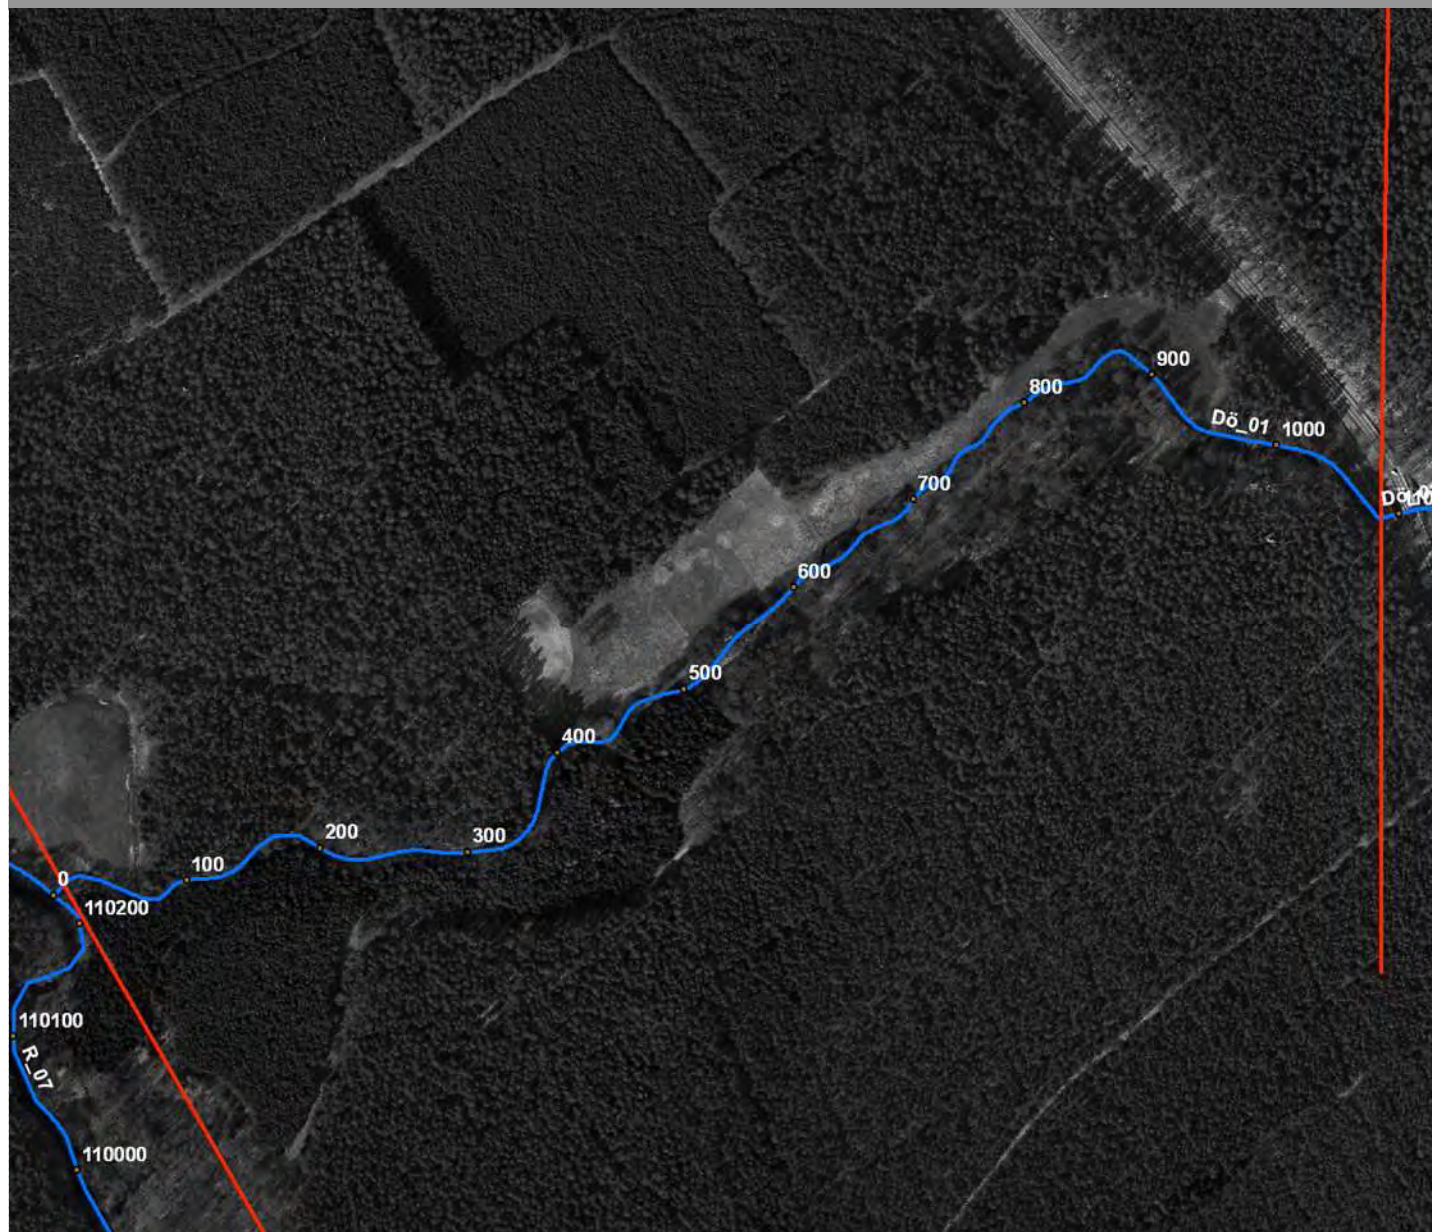
Döllnitz – Dö_01

Infos zur Bestandssituation

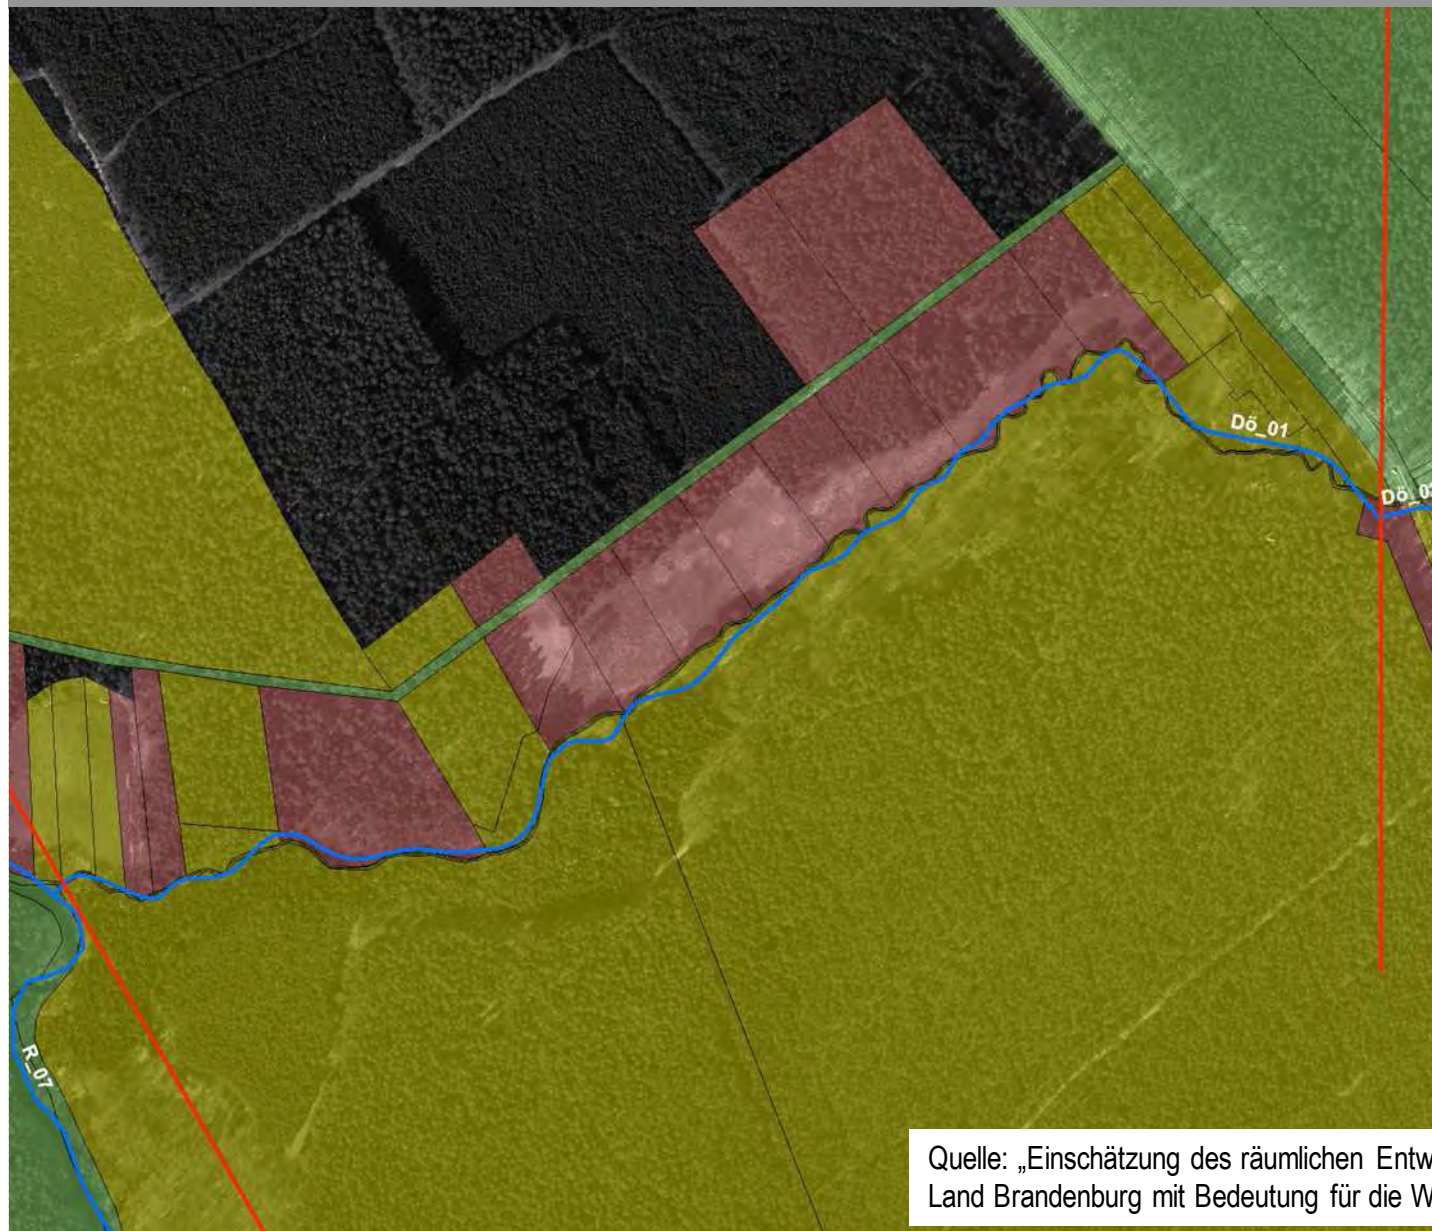
Quelle: „Einschätzung des räumlichen Entwicklungspotenzials von Gewässern im Land Brandenburg mit Bedeutung für die WRRL aufgrund der Raumverfügbarkeit“

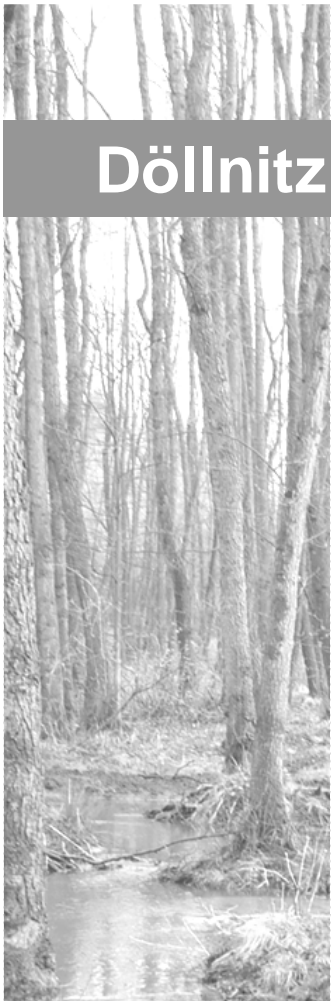
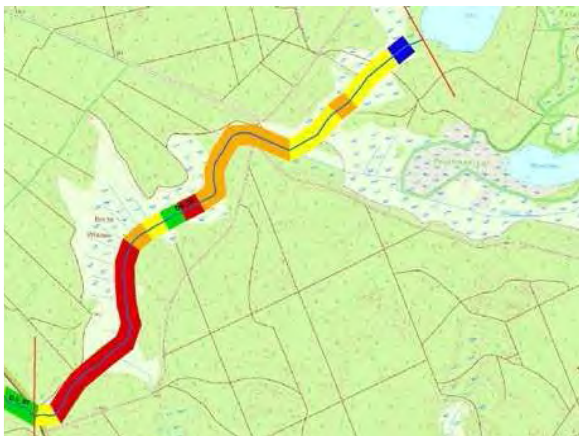
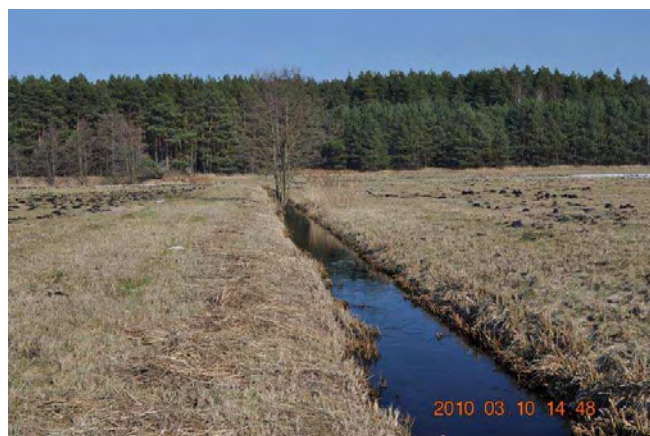
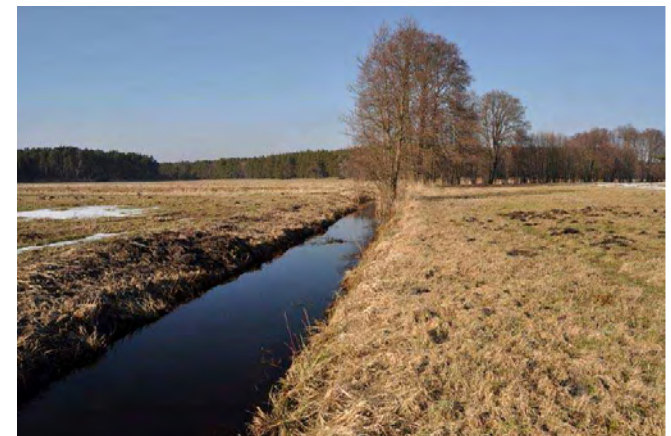
Döllnitz – Dö_02

(1 raue Gleite, 2 Verrohrungen, 4 Brückenbauwerke, 1 Messstelle/Pegel, 1 kl. Absturz)

sonstiges: Fließgewässer-Typ 14 (sandgeprägter Tieflandbach), innerhalb SPA und FFH „Stechlin“ u. tlw. innerhalb NSG „Stechlin“, tw. innerhalb Niedermoor (San.-Bedarf mittel, hoch u. vordringl.) , keine Bodendenkmale und LRT

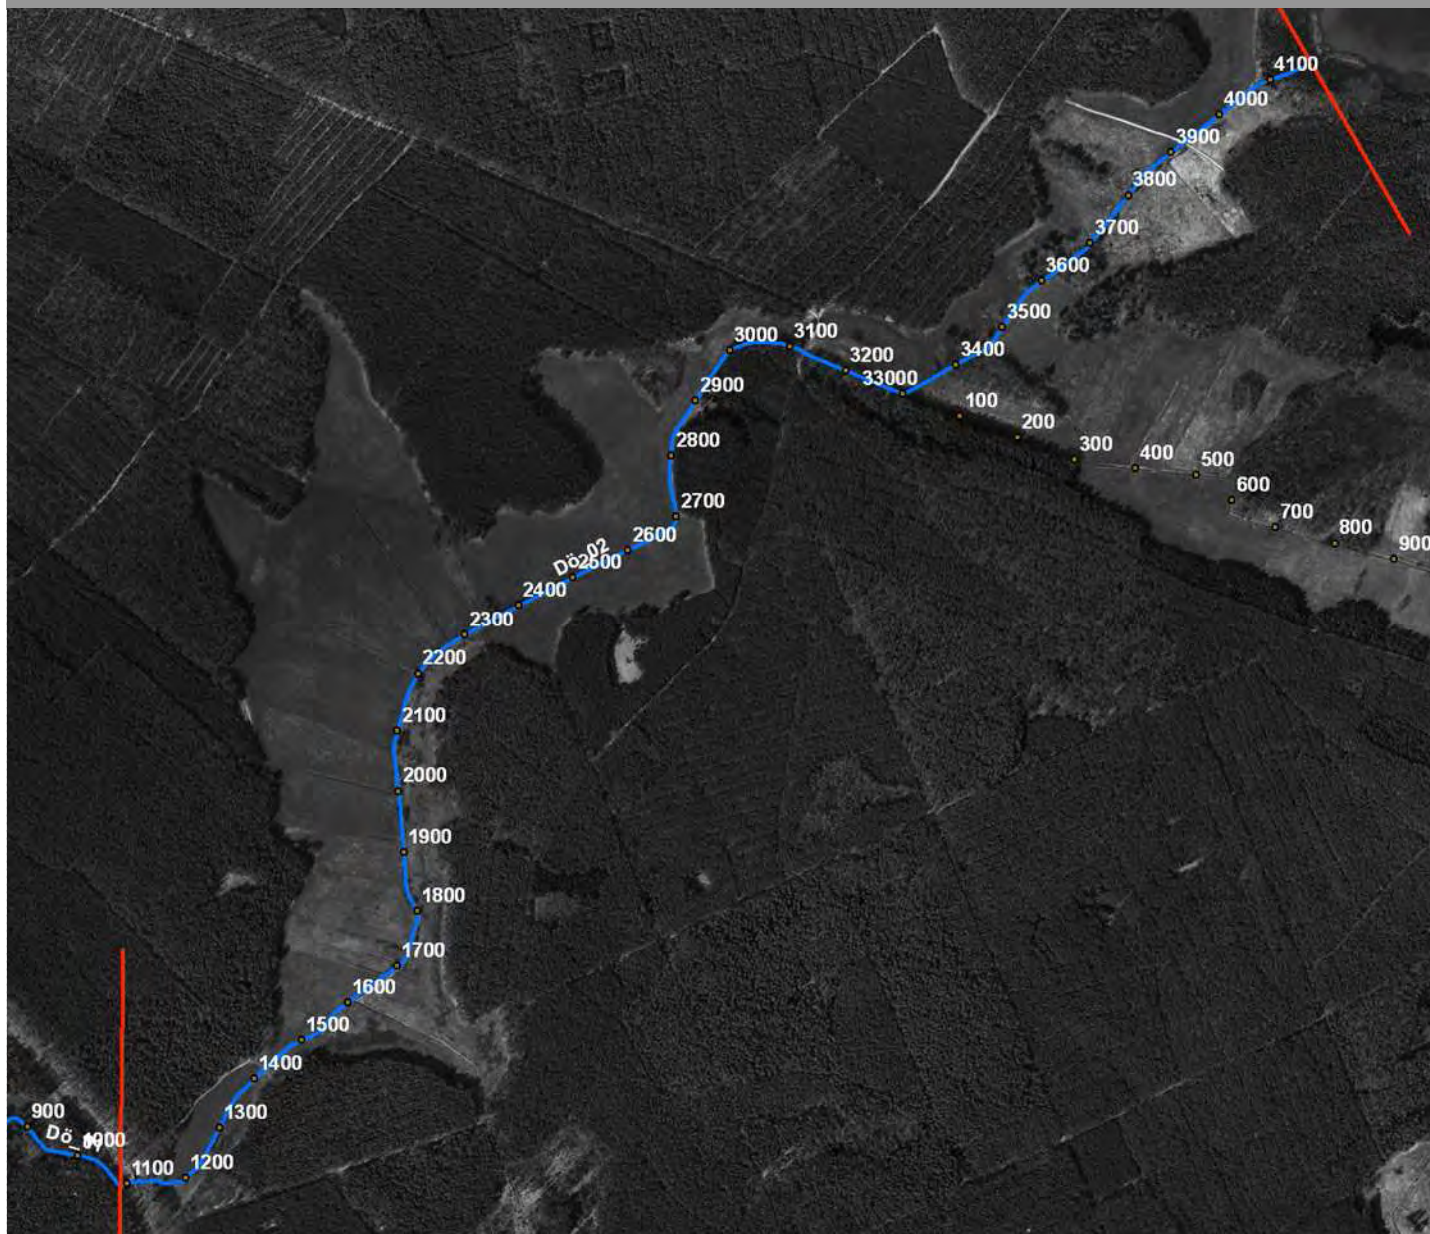
Quelle: „Einschätzung des räumlichen Entwicklungspotenzials von Gewässern im Land Brandenburg mit Bedeutung für die WRRL aufgrund der Raumverfügbarkeit“
