## Abschnittsblätter (Seen)

<b>Gewässername</b>	Haussee	<b>WK-Code</b>	80001581295
<b>Planungsabschnitt</b>	80001581295_01	<b>Segment-Nr.</b>	20 bis 29
<b>Gewässerkategorie</b>	Standgewässer	<b>typischer Aspekt</b>

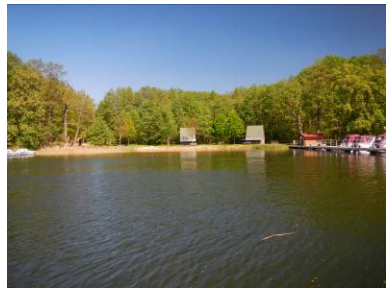
<b>Gewässername</b>	Haussee	<b>WK-Code</b>	80001581295
<b>Planungsabschnitt</b>	80001581295_02	<b>Segment-Nr.</b>	1 bis 19 & 30 bis 33
<b>Gewässerkategorie</b>	Standgewässer	<b>typischer Aspekt</b>
