Umsetzung der EG-WRRL im Bearbeitungsgebiet 14

Allerquelle

- Entwicklung geeigneter und umsetzungsfähiger Maßnahmen zur Erreichung eines guten ökologischen Zustandes der Aller bei besonderer Betrachtung ihrer ökologischen Durchgängigkeit -

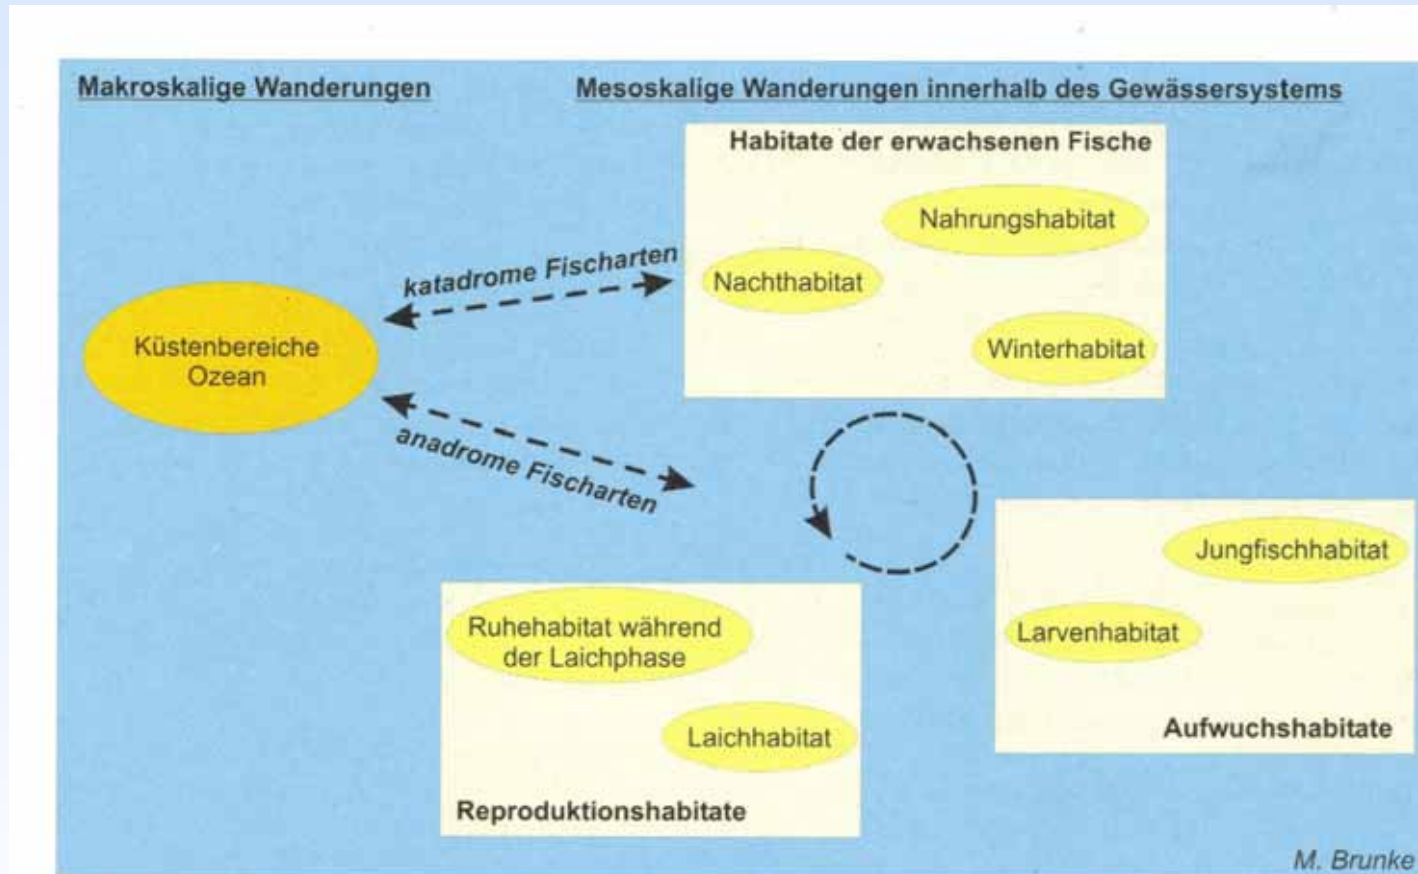
Schematische Darstellung der Wanderung von Fischen während ihres Lebenszyklus zwischen ihren verschiedenen Habitats (LANU 2005)
