### Blatt 3

<b>Bauwerksdokumentation</b> Gewässerbegehung	<b>Gewässer :</b> Riethgraben 538616	<b>Station</b> von 2700 m bis 2800 m	<b>Kartierer</b> A.Kaeser
	<b>Abschnittsnr.:</b> 1		
<b>Lfd. BW-Nummer</b> 14	<b>HW</b> 5723515,95 <b>RW</b> 3412471,18

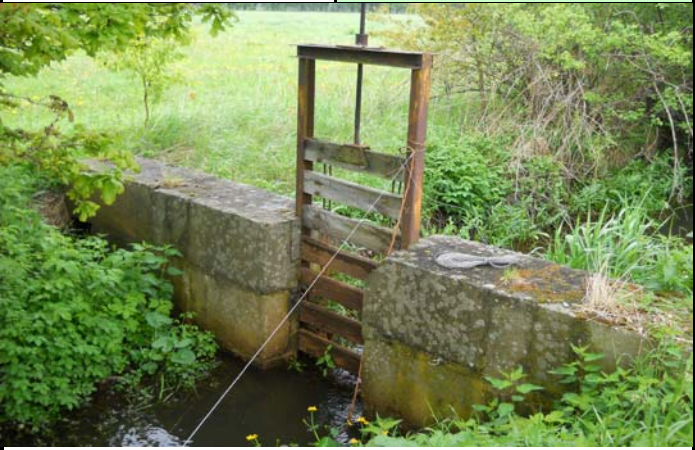
<b>Bauwerksart</b>	Wehr, beweglich		
<b>Material</b>	Beton		
<b>Breite [m]</b>	0,5		
<b>Länge [m]</b>	0,5		
<b>Durchmesser [mm]</b>	0		
<b>Überdeckung [cm]</b>	0		
<b>Stauhöhe [cm]</b>	0		
<b>Rückstau [ca. m]</b>	0		
<b>Ökologische Durchgängigkeit</b>	Fische z.zt. Gegeben	Wasserwirbellose z.zt. Gegeben	Fischotter gegeben
<b>Beschreibung</b>	Jalousienwehr, geöffneter Zustand - kein Absturz, Betonwandungen, Führung Stahl, Dammbalken Holz		
<b>Mangel / Baulicher Zustand</b>	funktionstüchtig, sanierungsbedürftig, Korrosionsschäden		
<b>Maßnahmenvorschlag</b>	Prüfung Nutzungsbedarf. Ggf. Erneuerung Korrosionsschutz
