### Blatt 3

<b>Bauwerksdokumentation</b> Gewässerbegehung	<b>Gewässer :</b>  Riethgraben 538616	<b>Station</b>  von 2900 m bis 3000 m		<b>Kartierer</b>  A.Kaeser
	<b>Abschnittsnr.:</b>  1			
<b>Lfd. BW-Nummer</b> 15	<b>HW</b> 5723523,71 <b>RW</b> 3412654,69

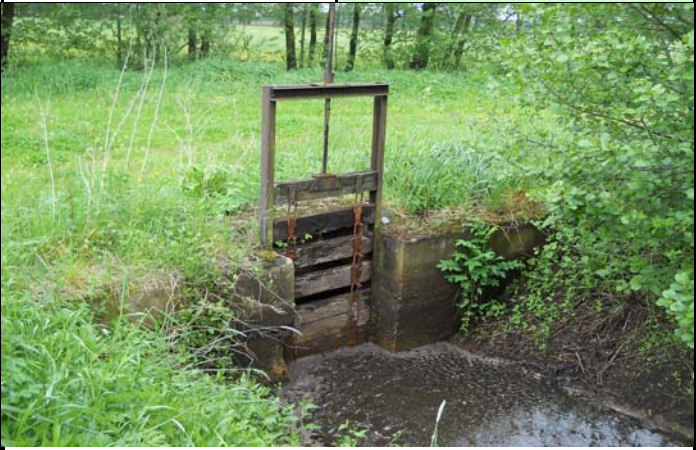
<b>Bauwerksart</b>	Wehr, beweglich			
<b>Material</b>	Beton			
<b>Breite [m]</b>	0,5			
<b>Länge [m]</b>	0,5			
<b>Durchmesser [mm]</b>	0			
<b>Überdeckung [cm]</b>	0			
<b>Stauhöhe [cm]</b>	0			
<b>Rückstau [ca. m]</b>	1000			
<b>Ökologische Durchgängigkeit</b>	Fische  nicht gegeben	Wasser-wirbellose  nicht gegeben	Fischotter  gegeben	
	<b>Beschreibung</b> Jalousienwehr mit Durchlass, teilgeschlossen, Betonwandung, Stahlführung, Dammbalken Holz, Rohrdurchlass (ca. 10 m Länge)			
<b>Mangel / Baulicher Zustand</b>	funktionstüchtig, sanierungsbedürftig, schlechter Zustand Dammbalken			
<b>Maßnahmen-vorschlag</b>	Prüfung Nutzungsbedarf.
