Blatt 3

Bauwerksdokumentation Gewässerbegehung	Gewässer : Riethgraben 538616	Station von 3800 m bis 3900 m	Kartierer A.Kaeser
	Abschnittsnr.: 1		
Lfd. BW-Nummer 18	HW 5722885,33 RW 3413271,37

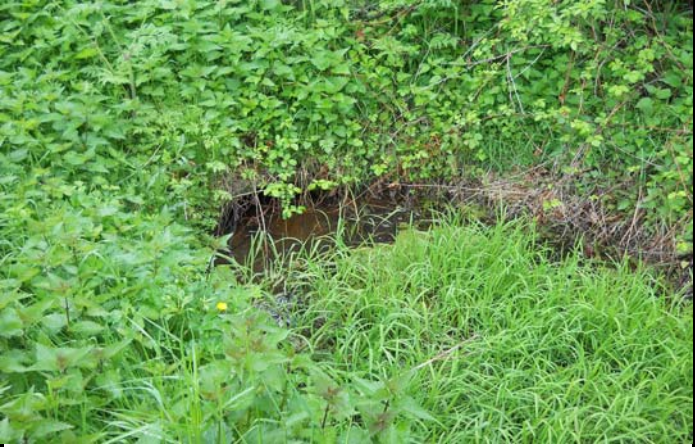
Bauwerksart	Durchlass		
Material	Beton		
Breite [m]	1		
Länge [m]	6		
Durchmesser [mm]	0		
Überdeckung [cm]	0		
Stauhöhe [cm]	0		
Rückstau [ca. m]	500		
Ökologische Durchgängigkeit	Fische gegeben	Wasserwirbellose gegeben	Fischotter gegeben
Beschreibung	Rohrdurchlass, ohne Abschlusswandung, querender Weg begrünt, seltene Nutzung		
Mangel / Baulicher Zustand	funktionstüchtig, keine erkennbaren Mängel		
Maßnahmenvorschlag	Freilegung Auslauföffnung, Bewuchsbeseitigung
