| Blatt 3 | | | |
|--|---|--|---|
| Bauwerksdokumentation Gewässerbegehung | Gewässer : Riethgraben 538616 | Station von 4800 m bis 4900 m | Kartierer A.Kaeser |
| Lfd. BW-Nummer 24 | HW 5722616,57 RW 3414168,86 | | |

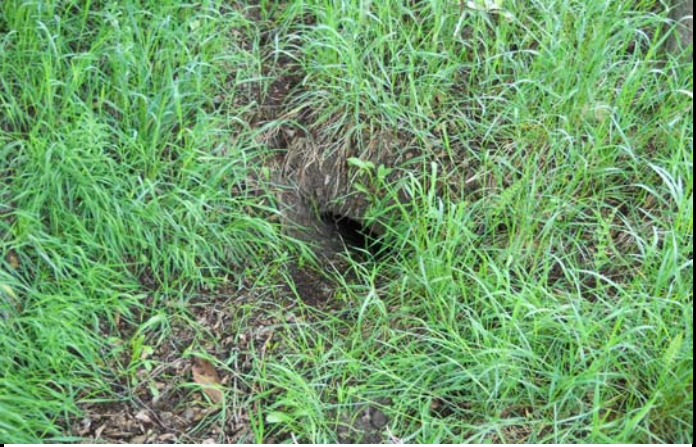
| Blatt 3 | | | |
|--|---|--|---|
| Bauwerksart | Durchlass | | |
| Material | Beton | | |
| Ökologische Durchgängigkeit | Fische nicht gegeben | Wasserwirbellose gegeben | Fischotter gegeben |
| Beschreibung | Rohrdurchlass, Straßenunterführung (asphaltiert), keine Wasserführung, stark verwachsen | | |
| Mangel / Baulicher Zustand | funktionstüchtig, baulich keine erkennbaren Mängel | | |

| Blatt 3 | | | |
|--|---|--|---|
| Maßnahmenvorschlag | Freiräumen der Durchlassöffnungen von Sediment und Bewuchs | | |
