Blatt 3

Bauwerksdokumentation Gewässerbegehung	Gewässer : Riethgraben 538616	Station von 1700 m bis 1800 m		Kartierer A.Kaeser
	Abschnittsnr.: 1			
Lfd. BW-Nummer 9	HW 5723854,47 RW 3411670

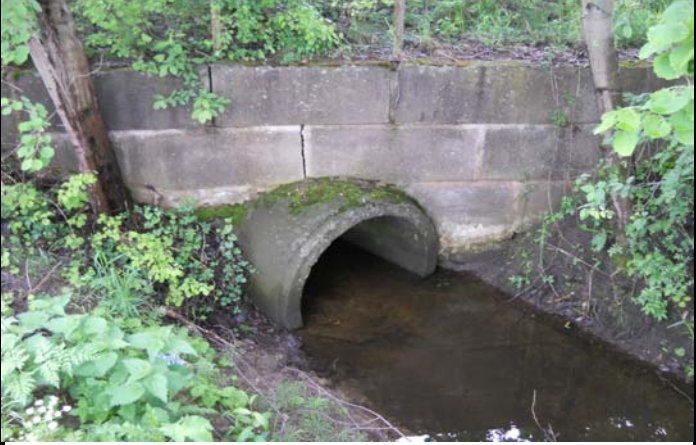
Bauwerksart	Durchlass			
Material	Beton			
Breite [m]	1			
Länge [m]	8			
Durchmesser [mm]	1000			
Überdeckung [cm]	0			
Stauhöhe [cm]	0			
Rückstau [ca. m]	0			
Ökologische Durchgängigkeit	Fische gegeben	Wasser-wirbellose gegeben	Fischotter nicht gegeben	
Beschreibung	Rohrdurchlass, Betonrohr, Abschlusswandungen Betonsteine, querender Weg Feldweg - ausgeschottert, befahren, Sediment enthalten			
Mangel / Baulicher Zustand	funktionstüchtig, keine erkennbaren Mängel			
Maßnahmen-vorschlag	entfällt
