Blatt 3

Bauwerksdokumentation Gewässerbegehung	Gewässer : Riethgraben 538616	Station von 6500 m bis 6600 m		Kartierer A.Kaeser
	Abschnittsnr.: 2			
Lfd. BW-Nummer 6	HW 5722073,13 RW 3415733,35

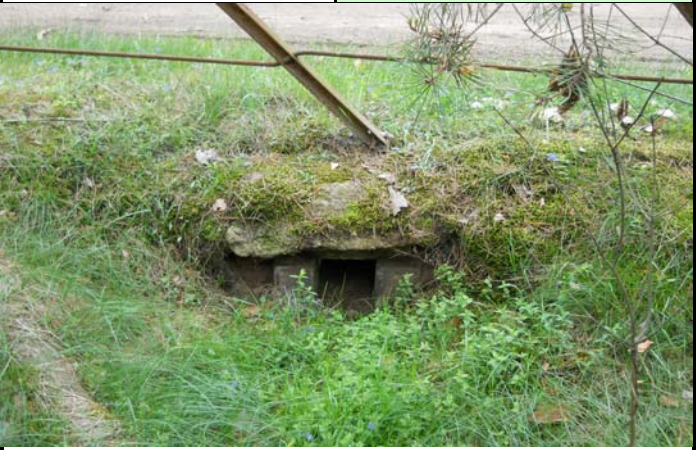
Bauwerksart	Durchlass			
Material	Beton			
Breite [m]	0,1			
Länge [m]	5			
Durchmesser [mm]	0			
Überdeckung [cm]	0			
Stauhöhe [cm]	0			
Rückstau [ca. m]	0			
Ökologische Durchgängigkeit	Fische nicht gegeben	Wasserwirbellose nicht gegeben	Fischotter nicht gegeben	
Beschreibung	Rechteckdurchlass, Betonfassung und Betonabdeckung, Sediment vorhanden, querender Weg geschotterter Waldweg			
Mangel / Baulicher Zustand	funktionstüchtig, sanierungsbedürftig, ausgebrochene Abschlussbefestigungen			
Maßnahmenvorschlag	Sanierung Abschlussbefestigungen
