Bauwerksdokumentation Gewässerbegehung	Gewässer : Riethgraben 538616	Station von 6800 m bis 6900 m	Kartierer A.Kaeser
	Abschnittsnr.: 2		
Lfd. BW-Nummer 7	HW 5721889,92 RW 3415966,77

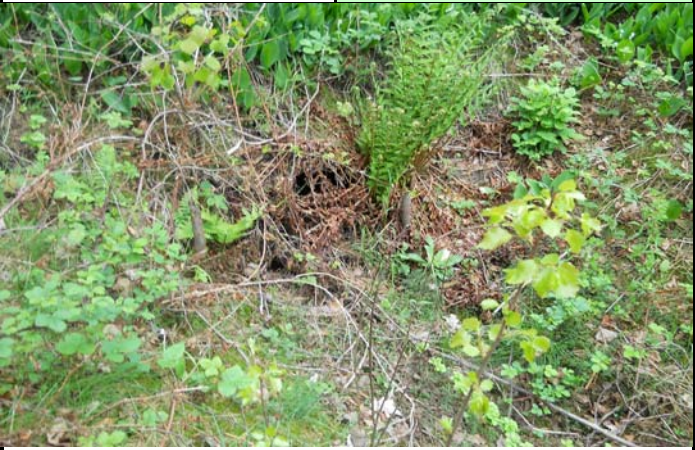
Blatt 3

Bauwerksart	Durchlass		
Material	Beton		
Breite [m]	0,5		
Länge [m]	3		
Durchmesser [mm]	500		
Überdeckung [cm]	0		
Stauhöhe [cm]	0		
Rückstau [ca. m]	0		
Ökologische Durchgängigkeit	Fische gegeben	Wasser-wirbellose gegeben	Fischotter gegeben
Beschreibung	Rohrdurchlass, seitliche Abschlüsse überwachsen, querender Weg - Waldweg in Benutzung		
Mangel / Baulicher Zustand	funktionstüchtig, sanierungsbedürftig, seitlich überwachsen		
Maßnahmen-vorschlag	Bewuchsentfernung, Freilegung Zu- und Ablauf
