Bauwerksdokumentation Gewässerbegehung	Gewässer : Schacke 53866	Station von 6400 m bis 6500 m		Kartierer D.Moeser
	Abschnittsnr.: 2			
Lfd. BW-Nummer 10	HW 5717259,49 RW 3404065,92

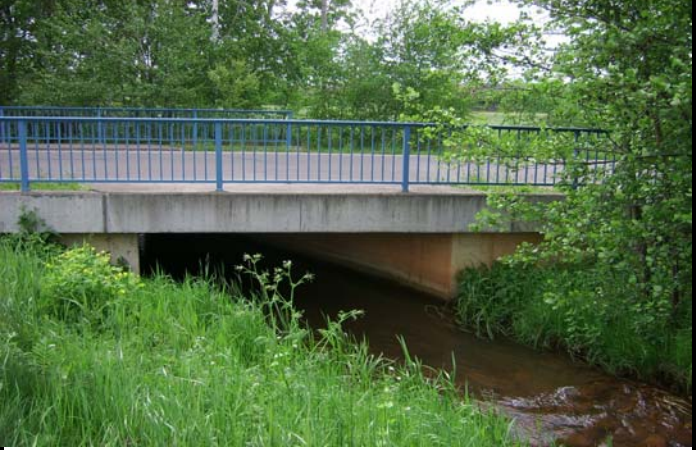
Bauwerksart	Straßenbrücke			
Material	Beton			
Breite [m]	5			
Länge [m]	5			
Durchmesser [mm]	0			
Überdeckung [cm]	0			
Stauhöhe [cm]	120			
Rückstau [ca. m]	0			
Ökologische Durchgängigkeit	Fische gegeben	Wasser-wirbellose gegeben	Fischotter nicht gegeben	
	Beschreibung Brückenbauwerk, Brückenplatte und Widerlager aus Beton, Stahlstrebeneländer, neuere Brücke, keine untere Otterpassage/Uferberme, Aue-ökologisch nicht vertretbar			
Mangel / Baulicher Zustand	funktionstüchtig, keine erkennbaren Mängel			
Maßnahmen-vorschlag	Herstellung der ökologischen Durchgängigkeit für Fischotter ist hinsichtlich der Nutzungssituation zu prüfen.
