Bauwerksdokumentation Gewässerbegehung	Gewässer : Flöße 53868	Station von 1200 m bis 1300 m		Kartierer A.Kaeser
	Abschnittsnr.: 1			
Lfd. BW-Nummer 7	HW 5714020,64 RW 3397436,27

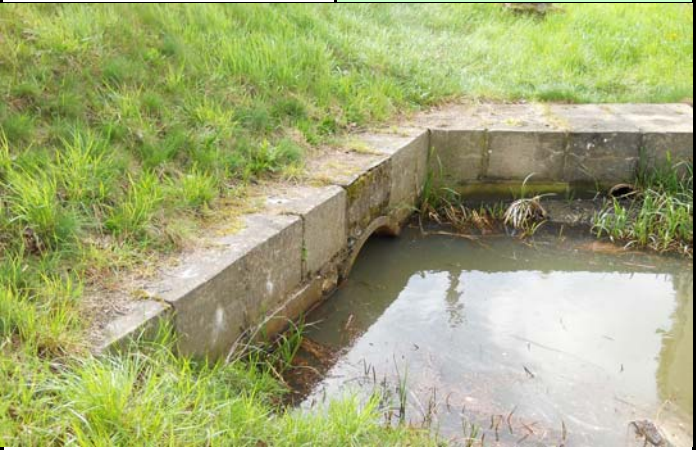
Blatt 3

Bauwerksart	Durchlass			
Material	Beton			
Breite [m]	4			
Länge [m]	10			
Durchmesser [mm]	1000			
Überdeckung [cm]	100			
Stauhöhe [cm]	200			
Rückstau [ca. m]	0			
Ökologische Durchgängigkeit	Fische nicht gegeben	Wasserwirbellose nicht gegeben	Fischotter nicht gegeben	
Beschreibung	Rohrdurchlass. Straßendamm gebösch. Einlauf Betonsteinwandung. Querende Ortsstraße.			
Mangel / Baulicher Zustand	funktionstüchtig, keine erkennbaren Mängel			
Maßnahmenvorschlag	Herstellung der ökologischen Durchgängigkeit für Fischotter ist hinsichtlich der Nutzungssituation zu prüfen.
