| Gewässername | Bardenitzer Fließ | WK-Code | DE584824_863 | | |
| Planungsabschnitt | DE584824_863_P01 | Stationierung | km von 0+000 bis 7+400 | | |

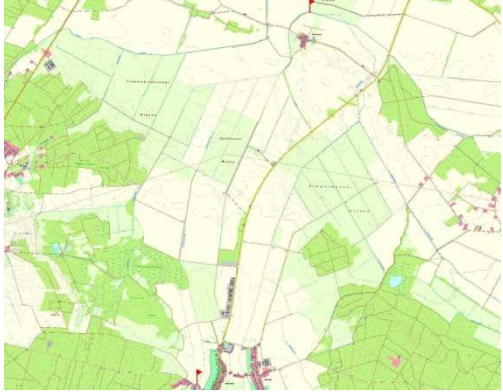
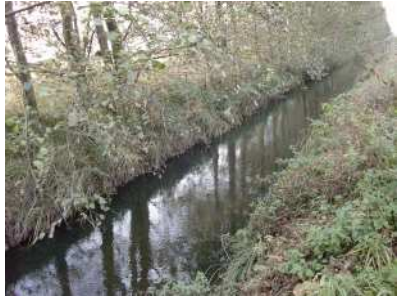
| Beschreibung | Gestreckt bis geradliniger Gewässerverlauf mit überwiegend einseitiger Gehölzgalerie durch Acker und Grünland verlaufend. Gewässer teilweise tief eingeschnitten und langsam fließend. | | | | |
| Belastungen | Landwirtschaftliche Nutzflächen im weiteren Umland, Ufer teilweise durch Stein-schüttungen gesichert, staureguliert. | | | | |

| Entwicklungsziele | <ul style="list-style-type: none"> - Durchgängigkeit wiederherstellen - Rückhaltung des Wassers - Verbesserung der Gewässerstruktur - Beschattung des Gewässers | | | | |

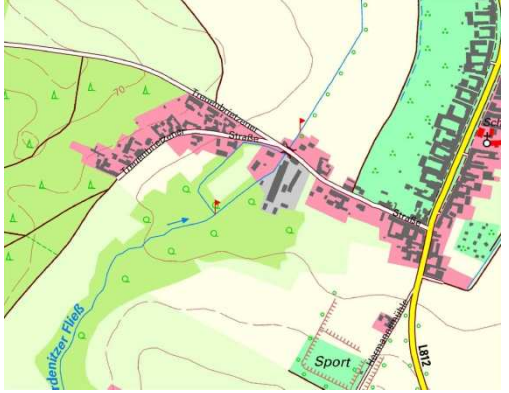
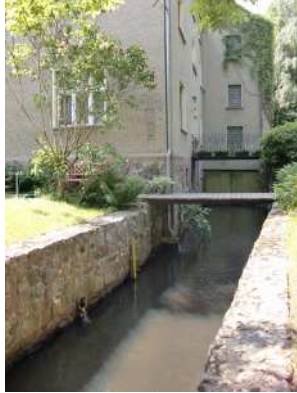
| Planungsabschnitt | DE584824_863_P02 | Stationierung | km von 7+400 bis 7+639 | | |

| Beschreibung | Gestreckt bis geradliniger Gewässerverlauf größtenteils ohne Uferbewuchs. Durch Siedlungsflächen verlaufend. Gewässer teilweise sehr tief eingeschnitten und langsam fließend. | | | | |
| Belastungen | Uferverbauungen, staureguliert. | | | | |

| Entwicklungsziele | <ul style="list-style-type: none"> - Durchgängigkeit wiederherstellen - Rückhaltung des Wassers - Verbesserung der Gewässerstruktur | | | | |

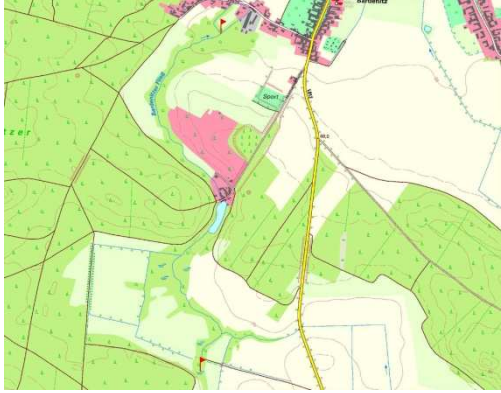
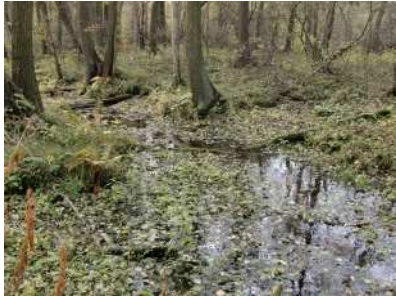
| Planungsabschnitt | DE584824_863_P03 | Stationierung | km von 7+639 bis 10+216 | | |

| Beschreibung | Mäßig bis stark geschwungener Gewässerverlauf mit überwiegend beidseitiger Gehölzgalerie oder Wald. Vorwiegend durch Waldflächen verlaufend und etwas schneller fließend. Ab Kilometer 8,688 nicht mehr offiziell stationiert. | | | | |
| Belastungen | Staureguliert | | | | |

| Entwicklungsziele | <ul style="list-style-type: none"> - Durchgängigkeit wiederherstellen - Rückhaltung des Wassers | | | | |
