<b>Gewässername</b>	Nieplitz		<b>WK-Code</b>	DE5848_147	
<b>Planungsabschnitt</b>	DE5848_147_P01		<b>Stationierung</b>	km von 4+199 bis 5+045	
<b>Begrenzung des Abschnitts</b>

<b>Gewässername</b>	Nieplitz		<b>WK-Code</b>	DE5848_147	
<b>Planungsabschnitt</b>	DE5848_147_P02		<b>Stationierung</b>	km von 5+045 bis 5+711	
<b>Begrenzung des Abschnitts</b>

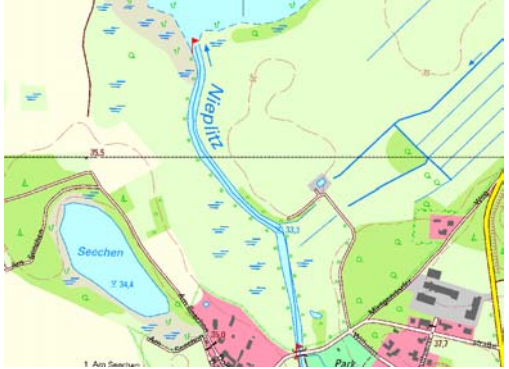
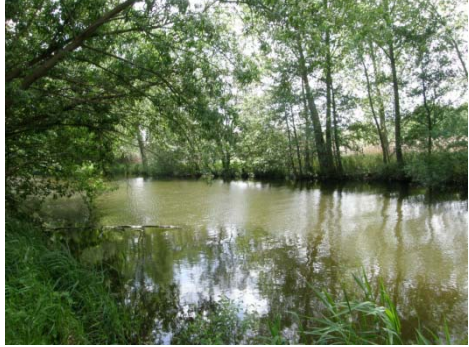
Auslaufbereich Grössinsee bis Dorfstraße in Blankensee				
<b>Bestand BWP FGG Elbe</b>	LAWA-Typ	Typ 21 (seeausflussgeprägte Fließgewässer)			
	Kategorie	natürlich			
	Zielerreichung Ökologie	wahrscheinlich			
	Zielerreichung Chemie	wahrscheinlich			
<b>Aktueller Zustand (2010)</b>	LAWA-Typ-Vorschlag	Typ 21 (seeausflussgeprägte Fließgewässer)			
	Kategorie-Vorschlag	natürlich			
	Hydromorphologische Qualitätskomponente	Gewässerstrukturgüte	Hydrologische Zustandsklasse	Ökologische Durchgängigkeit	
		GK 2	ZK 5	ja	
Defizit	0	-3	0		
<b>Beschreibung</b>	schwach geschwungenes Regelprofil mit beginnender erkennbarer Eigendynamik, träge fließend, beidseits mit Gehölzen bestanden				
<b>Belastungen</b>	landwirtschaftliche Nutzflächen im weiteren Umland, Ufer teilweise durch Steinschüttungen gesichert, staureguliert

<b>Restriktionen</b>	– NSG/SPA/FFH-Gebiet „Nuthe-Nieplitz-Niederung“, angrenzende Nutzungen				
<b>Entwicklungsziele</b>	– Verbesserung der Abflussverhältnisse

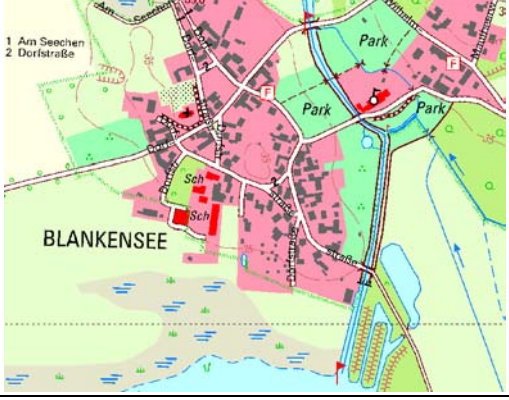
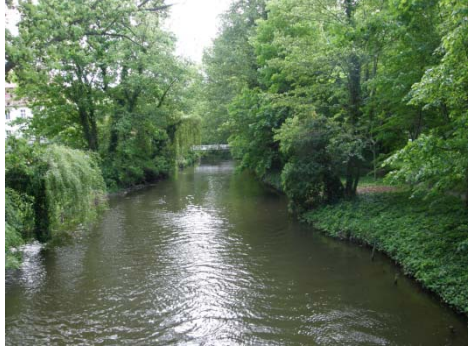
Dorfstraße in Blankensee bis Einlaufbereich Blankensee				
<b>Bestand BWP FGG Elbe</b>	LAWA-Typ		Typ 21 (seeausflussgeprägte Fließgewässer)		
	Kategorie		natürlich		
	Zielerreichung Ökologie		wahrscheinlich		
	Zielerreichung Chemie		wahrscheinlich		
<b>Aktueller Zustand (2010)</b>	LAWA-Typ-Vorschlag		Typ 21 (seeausflussgeprägte Fließgewässer)		
	Kategorie-Vorschlag		natürlich		
	Hydromorphologische Qualitätskomponente	Gewässerstrukturgüte	Hydrologische Zustandsklasse	Ökologische Durchgängigkeit	
		GK 3	ZK 4	nein	
	Defizit		-1	-2	-3
<b>Beschreibung</b>	gestreckter Lauf mit mäßiger Breitenvarianz und teilweise Einzelgehölzen am Ufer				
<b>Belastungen</b>	stellenweise Buschfaschinen zur Ufersicherung, ökologische Durchgängigkeit nicht gegeben, staureguliert, angrenzende Nutzungen, Gewässerrandstreifen unzureichend, Straßenbrücken für Fischtotter nicht passierbar

<b>Restriktionen</b>	– NSG/SPA/FFH-Gebiet „Nuthe-Nieplitz-Niederung“, Ortschaft Blankensee, Wehr Blankensee				
<b>Entwicklungsziele</b>	<ul style="list-style-type: none"> <li>– Verbesserung der Abflussverhältnisse</li> <li>– Verbesserung der Gewässerstruktur</li> <li>– Herstellung der ökologischen Durchgängigkeit</li> </ul>
