Gewässername	Nieplitz	WK-Code	DE5848_152		
Planungsabschnitt	DE5848_152_P01	Stationierung	km von 25+416 bis 36+020		
Begrenzung des Abschnitts

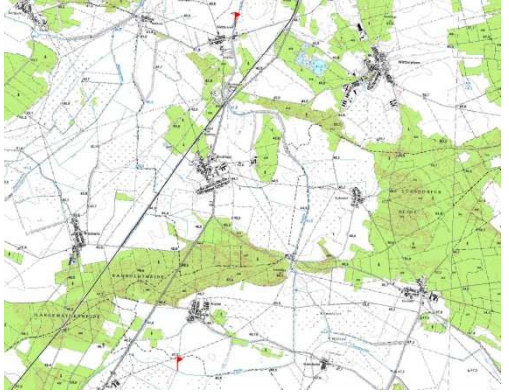
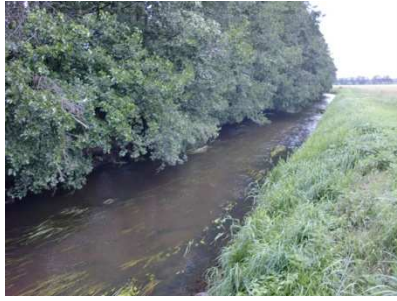
Mündung Wittbrietzer Upstallgraben bis Mündung Sernowfließ				
Bestand C-Bericht	LAWA-Typ	14 (Sandgeprägte Tieflandbäche)			
	Kategorie	natürlich			
	Zielerreichung Ökologie	wahrscheinlich			
	Zielerreichung Chemie	wahrscheinlich			
Aktueller Zustand (2009)	LAWA-Typ-Vorschlag	15a (Sandgeprägter kleiner Fluss)			
	Kategorie-Vorschlag	natürlich			
	Hydromorphologische Qualitätskomponente	Gewässerstrukturgüte	Hydrologische Zustandsklasse	Ökologische Durchgängigkeit	
		GK 4	ZK 5	nein	
	Defizit	-2	-3	0	
Beschreibung	Geradliniges bis geschwungenes Trapezprofil. Das Gewässer ist teilweise tief eingeschnitten und etwas schneller fließend. Durch Acker und Grünlandflächen verlaufend, mit einseitiger Gehölzgalerie bestanden.				
Belastungen	Landwirtschaftliche Nutzflächen im weiteren Umland, Ufer teilweise durch Steinschüttungen gesichert, staureguliert.

Restriktionen	<ul style="list-style-type: none"> - FFH-Gebiet Nuthe-Nieplitz-Niederung - LSG Nuthetal-Beelitzer Sander - Nutzung Wasserkraft / Wasserrechte 				
Entwicklungsziele	<ul style="list-style-type: none"> - Durchgängigkeit wiederherstellen - Verbesserung der Gewässerstruktur - Verbesserung der Gewässergüte

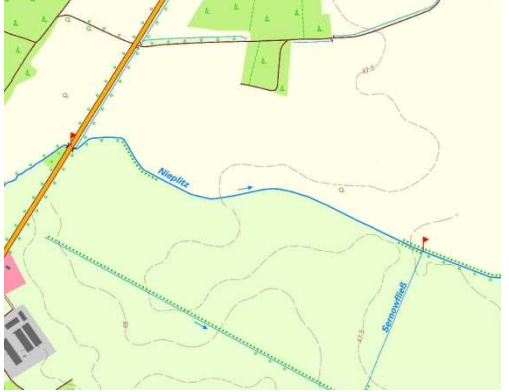
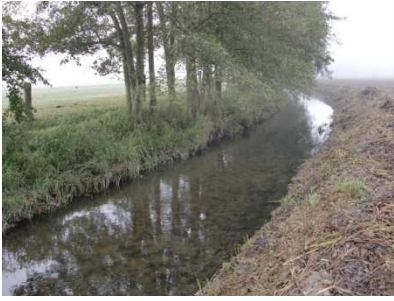
Gewässername	Nieplitz	WK-Code	DE5848_152		
Planungsabschnitt	DE5848_152_P01a	Stationierung	km von 36+020 bis 37+249		
Begrenzung des Abschnitts

Mündung Sernowfließ bis zur Brücke Berliner Straße				
Bestand C-Bericht	LAWA-Typ	14 (Sandgeprägte Tieflandbäche)			
	Kategorie	natürlich			
	Zielerreichung Ökologie	wahrscheinlich			
	Zielerreichung Chemie	wahrscheinlich			
Aktueller Zustand (2009)	LAWA-Typ-Vorschlag	14 (Sandgeprägte Tieflandbäche)			
	Kategorie-Vorschlag	natürlich			
	Hydromorphologische Qualitätskomponente	Gewässerstrukturgüte	Hydrologische Zustandsklasse	Ökologische Durchgängigkeit	
		GK 4	ZK 5	nein	
	Defizit	-2	-3	0	
Beschreibung	Geradliniges bis geschwungenes Trapezprofil. Das Gewässer ist teilweise tief eingeschnitten und etwas schneller fließend. Durch Acker und Grünlandflächen verlaufend, mit einseitiger Gehölzgalerie bestanden.				
Belastungen	Landwirtschaftliche Nutzflächen im weiteren Umland, Ufer teilweise durch Steinschüttungen gesichert, staureguliert.

Restriktionen	<ul style="list-style-type: none"> - FFH-Gebiet Nuthe-Nieplitz-Niederung - LSG Nuthetal-Beelitzer Sander - Nutzung Wasserkraft / Wasserrechte 				
Entwicklungsziele	<ul style="list-style-type: none"> - Durchgängigkeit wiederherstellen - Verbesserung der Gewässerstruktur - Verbesserung der Gewässergüte

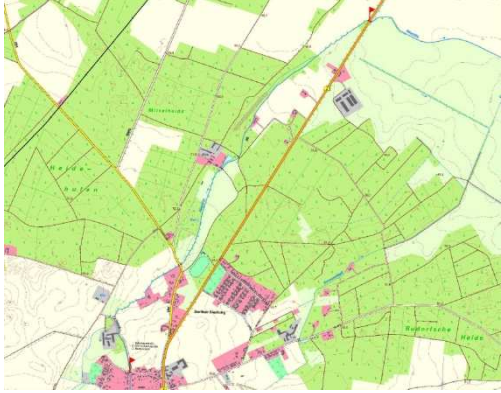
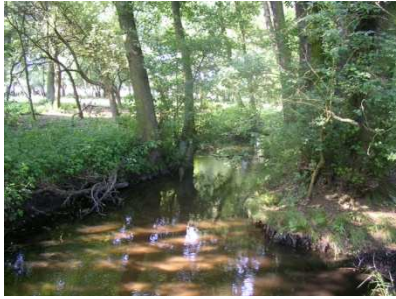
Gewässername	Nieplitz	WK-Code	DE5848_152		
Planungsabschnitt	DE5848_152_P02	Stationierung	km von 37+249 bis 40+676		
Begrenzung des Abschnitts

Brücke Berliner Straße (B2) bis zur Brücke Ringstraße				
Bestand C-Bericht	LAWA-Typ	14 (Sandgeprägte Tieflandbäche)			
	Kategorie	natürlich			
	Zielerreichung Ökologie	wahrscheinlich			
	Zielerreichung Chemie	wahrscheinlich			
Aktueller Zustand (2009)	LAWA-Typ-Vorschlag	14 (Sandgeprägte Tieflandbäche)			
	Kategorie-Vorschlag	natürlich			
	Hydromorphologische Qualitätskomponente	Gewässerstrukturgüte	Hydrologische Zustandsklasse	Ökologische Durchgängigkeit	
		GK 3	ZK 1	nein	
	Defizit	-1	+1	0	
Beschreibung	Schwach bis mäßig geschwungener Gewässerverlauf mit überwiegend beidseitiger Gehölzgalerie oder Wald durch Grünland und naturnahe Biotope verlaufend und insgesamt etwas schneller fließend.				
Belastungen	Landwirtschaftliche Nutzflächen im weiteren Umland, staureguliert.

Restriktionen	<ul style="list-style-type: none"> - FFH-Gebiet Nuthe-Nieplitz-Niederung - LSG Nuthetal-Beelitzer Sander - Nutzung Wasserkraft / Wasserrechte 				
Entwicklungsziele	<ul style="list-style-type: none"> - Durchgängigkeit wiederherstellen - Verbesserung der Gewässerstruktur - Verbesserung der Gewässergüte

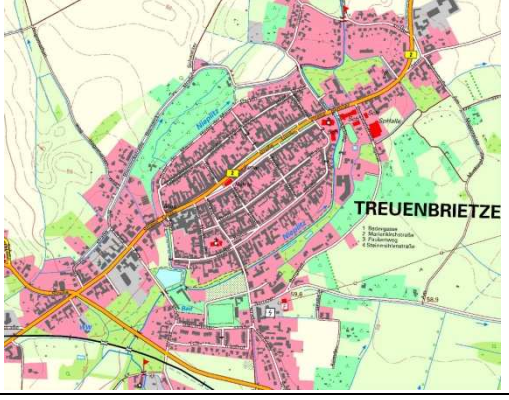
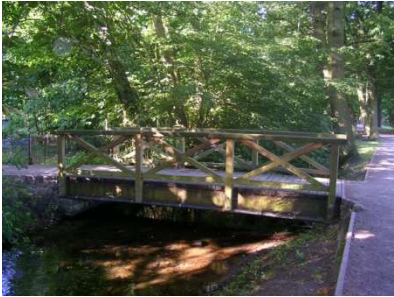
Gewässername	Nieplitz	WK-Code	DE5848_152		
Planungsabschnitt	DE5848_152_P03	Stationierung	km von 40+676 bis 42+600		
Begrenzung des Abschnitts

Brücke Ringstraße bis zur Brücke bei der Steinmühle, rechter Gewässerarm				
Bestand C-Bericht	LAWA-Typ	14 (Sandgeprägte Tieflandbäche)			
	Kategorie	natürlich			
	Zielerreichung Ökologie	wahrscheinlich			
	Zielerreichung Chemie	wahrscheinlich			
Aktueller Zustand (2009)	LAWA-Typ-Vorschlag	14 (Sandgeprägte Tieflandbäche)			
	Kategorie-Vorschlag	natürlich			
	Hydromorphologische Qualitätskomponente	Gewässerstrukturgüte	Hydrologische Zustandsklasse	Ökologische Durchgängigkeit	
		GK 4	ZK 1	nein	
	Defizit	-2	+1	0	
Beschreibung	Gestreckt bis schwach geschwungener Gewässerverlauf mit nur einseitigen Einzelgehölzen durch Siedlungsflächen und Grünland verlaufend. Keine Eigendynamik, langsam fließend.				
Belastungen	Landwirtschaftliche Nutzflächen im weiteren Umland, staureguliert.

Restriktionen	<ul style="list-style-type: none"> - FFH-Gebiet Nuthe-Nieplitz-Niederung - LSG Nuthetal-Beelitzer Sander - Nutzung Wasserkraft / Wasserrechte 				
Entwicklungsziele	<ul style="list-style-type: none"> - Durchgängigkeit wiederherstellen - Verbesserung der Gewässerstruktur - Verbesserung der Gewässergüte

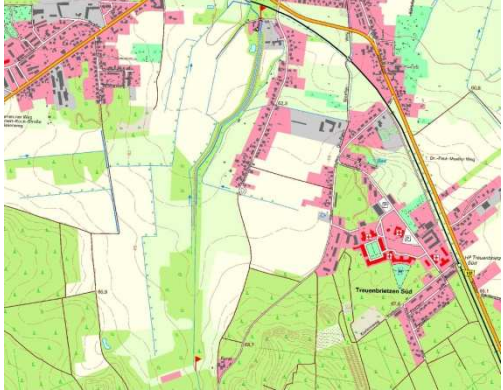
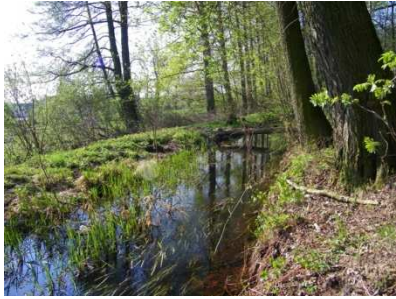
Gewässername	Nieplitz	WK-Code	DE5848_152		
Planungsabschnitt	DE5848_152_P04	Stationierung	km von 42+600 bis 44+280		
Begrenzung des Abschnitts

Brücke bei der Steinmühle bis Beginn Wald in Höhe des Forsthauses				
Bestand C-Bericht	LAWA-Typ	14 (Sandgeprägte Tieflandbäche)			
	Kategorie	natürlich			
	Zielerreichung Ökologie	wahrscheinlich			
	Zielerreichung Chemie	wahrscheinlich			
Aktueller Zustand (2009)	LAWA-Typ-Vorschlag	14 (Sandgeprägte Tieflandbäche)			
	Kategorie-Vorschlag	natürlich			
	Hydromorphologische Qualitätskomponente	Gewässerstrukturgüte	Hydrologische Zustandsklasse	Ökologische Durchgängigkeit	
		GK 4	ZK 1	nein	
	Defizit	-2	+1	0	
Beschreibung	Gewässer in Dammlage. Geradlinig bis gestreckter Gewässerverlauf mit überwiegend beidseitiger Gehölzgalerie durch Grünland und naturnahe Biotopel verlaufend. Langsam fließend.				
Belastungen	Gewässer in Dammlage, Fischteichanlage, staureguliert.

Restriktionen	<ul style="list-style-type: none"> - FFH-Gebiet Nuthe-Nieplitz-Niederung - LSG Nuthetal-Beelitzer Sander - Fischteichanlage / Wasserrechte 				
Entwicklungsziele	<ul style="list-style-type: none"> - Durchgängigkeit wiederherstellen - Verbesserung der Gewässerstruktur - Verbesserung der Gewässergüte - Verlegung in den Taltiefstpunkt

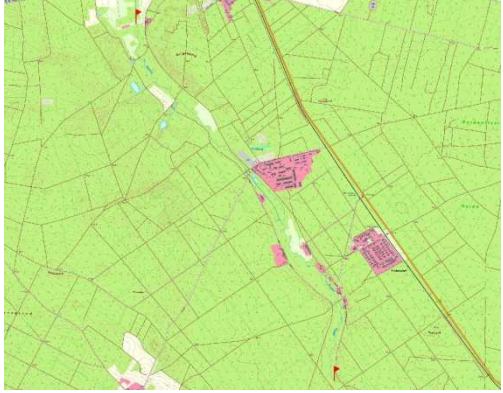
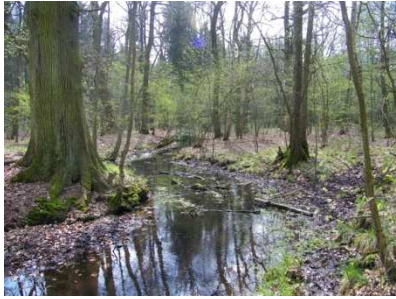
Gewässername	Nieplitz	WK-Code	DE5848_152		
Planungsabschnitt	DE5848_152_P05	Stationierung	km von 44+280 bis 49+637		
Begrenzung des Abschnitts

Beginn Wald in Höhe des Forsthauses bis zur Quelle				
Bestand C-Bericht	LAWA-Typ	14 (Sandgeprägte Tieflandbäche)			
	Kategorie	natürlich			
	Zielerreichung Ökologie	wahrscheinlich			
	Zielerreichung Chemie	wahrscheinlich			
Aktueller Zustand (2009)	LAWA-Typ-Vorschlag	14 (Sandgeprägte Tieflandbäche)			
	Kategorie-Vorschlag	natürlich			
	Hydromorphologische Qualitätskomponente	Gewässerstrukturgüte	Hydrologische Zustandsklasse	Ökologische Durchgängigkeit	
		GK 2	ZK 1	nein	
	Defizit	2	+1	0	
Beschreibung	Schwach bis stark geschwungener, z.T. mäandrierender Gewässerverlauf überwiegend durch Waldflächen verlaufend. Das Gewässer ist teilweise tief eingeschnitten und etwas schneller fließend.				
Belastungen	Standortfremde Gehölze im Waldbereich, staureguliert.

Restriktionen	<ul style="list-style-type: none"> - FFH-Gebiet Nuthe-Nieplitz-Niederung - LSG Nuthetal-Beelitzer Sander - Nutzung Wasserkraft / Wasserrechte 				
Entwicklungsziele	<ul style="list-style-type: none"> - Durchgängigkeit wiederherstellen - Verbesserung der Gewässerstruktur - Verbesserung der Gewässergüte
