Gewässername	Rottstocker Kanal	WK-Code	DE5848412_1341		
Planungsabschnitt	DE5848412_1341_P01	Stationierung	km von 0+000 bis 1+415		
Begrenzung des Abschnitts

Gewässername	Rottstocker Kanal		WK-Code	DE5848412_1341	
Planungsabschnitt	DE5848412_1341_P02		Stationierung	km von 1+415 bis 3+744	
Begrenzung des Abschnitts

Gewässername	Rottstocker Kanal	WK-Code	DE5848412_1341		
Planungsabschnitt	DE5848412_1341_P03	Stationierung	km von 3+744 bis 6+848		
Begrenzung des Abschnitts

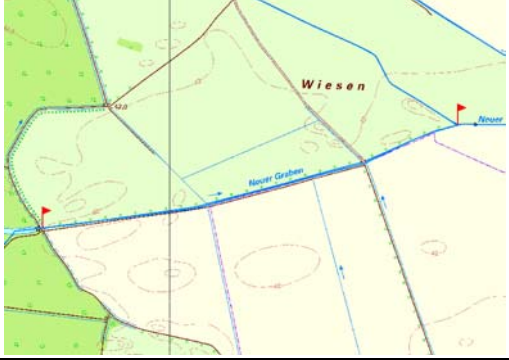
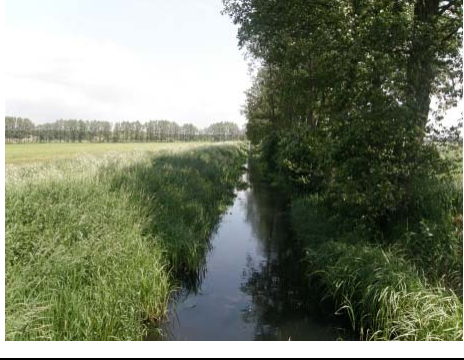
Einmündung in Brück-Neuendorfer Kanal bis ehemaliger Mahlbussen				
Bestand BWP FGG Elbe	LAWA-Typ	0 - künstliches Gewässer			
	Kategorie	künstlich			
	Zielerreichung Ökologie	unwahrscheinlich			
	Zielerreichung Chemie	wahrscheinlich			
Aktueller Zustand (2010)	LAWA-Typ-Vorschlag	14k – sandgeprägte Tieflandbäche (Entwicklungstyp)			
	Kategorie-Vorschlag	künstlich			
	Hydromorphologische Qualitätskomponente	Gewässerstrukturgüte	Hydrologische Zustandsklasse	Ökologische Durchgängigkeit	
		GK 3	ZK 5	nein	
	Defizit	-1	-3	-3	
Beschreibung	Abschnitt mit beginnender Breitenvarianz im Kastenprofil, Böschungsbereich beidseits mit Gehölzen bestanden				
Belastungen	landwirtschaftliche Nutzflächen angrenzend, ökologische Durchgängigkeit nicht gegeben, Gewässerrandstreifen unzureichend

Restriktionen	– landwirtschaftliche Nutzung, Stauhaltung, DAV				
Entwicklungsziele	<ul style="list-style-type: none"> – Förderung der Gewässerstruktur – Förderung der Gewässergüte – Förderung der ökologischen Durchgängigkeit

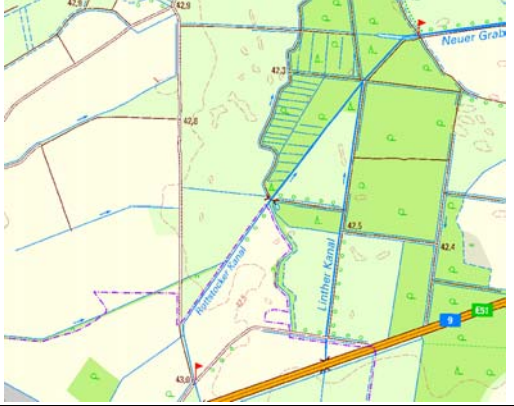
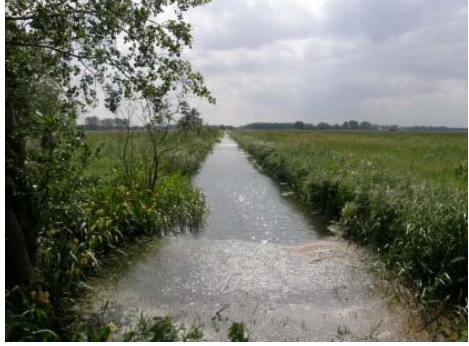
ehemaliger Mahlbusen bis Straße unterhalb A9				
Bestand BWP FGG Elbe	LAWA-Typ	0 - künstliches Gewässer			
	Kategorie	künstlich			
	Zielerreichung Ökologie	unwahrscheinlich			
	Zielerreichung Chemie	wahrscheinlich			
Aktueller Zustand (2010)	LAWA-Typ-Vorschlag	14k – sandgeprägte Tieflandbäche (Entwicklungstyp)			
	Kategorie-Vorschlag	künstlich			
	Hydromorphologische Qualitätskomponente	Gewässerstrukturgüte	Hydrologische Zustandsklasse	Ökologische Durchgängigkeit	
		GK 3	ZK 5	nein	
Defizit	-1	-3	-3		
Beschreibung	geradlinig ausgebauter Abschnitt ohne Eigendynamik und Gehölzbestand				
Belastungen	landwirtschaftliche Nutzflächen angrenzend, ökologische Durchgängigkeit nicht gegeben, Gewässerrandstreifen und Beschattung unzureichend				
Restriktionen	– landwirtschaftliche Nutzung, Stauhaltung, DAV

Entwicklungsziele	<ul style="list-style-type: none"> – Förderung der Gewässerstruktur – Förderung der Gewässergüte – Verbesserung des Wasserrückhalts

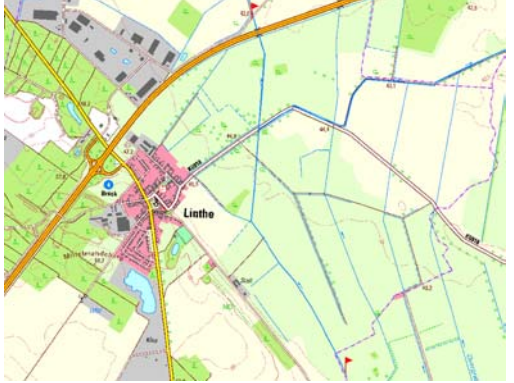
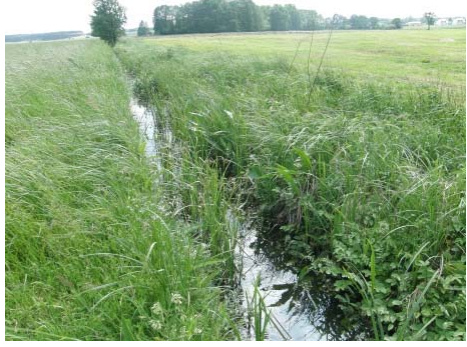
Straße unterhalb A9 bis südöstlich Linthe				
Bestand BWP FGG Elbe	LAWA-Typ	0 - künstliches Gewässer			
	Kategorie	künstlich			
	Zielerreichung Ökologie	unwahrscheinlich			
	Zielerreichung Chemie	wahrscheinlich			
Aktueller Zustand (2010)	LAWA-Typ-Vorschlag	14k – sandgeprägte Tieflandbäche (Entwicklungstyp)			
	Kategorie-Vorschlag	künstlich			
	Hydromorphologische Qualitätskomponente	Gewässerstrukturgüte	Hydrologische Zustandsklasse	Ökologische Durchgängigkeit	
		GK 3	ZK 5	nein	
	Defizit	-1	-3	-3	
Beschreibung	geradlinig im Trapezprofil ausgebauter Entwässerungsgraben ohne Gehölzbestand				
Belastungen	landwirtschaftliche Nutzflächen angrenzend, ökologische Durchgängigkeit nicht gegeben, Gewässerrandstreifen und Beschattung unzureichend

Restriktionen	– landwirtschaftliche Nutzung, Stauhaltung, Straßenquerung				
Entwicklungsziele	<ul style="list-style-type: none"> – Förderung der Gewässerstruktur – Förderung der Gewässergüte – Verbesserung des Wasserrückhalts
