<b>Gewässername</b>	<b>Hechtgraben</b>	<b>WK-Code</b>	<b>DE588462_967</b>		
<b>Planungsabschnitt</b>	<b>DE588462_967_P01</b>	<b>Stationierung</b>	<b>km von 0+000 bis 1+105</b>		
<b>Begrenzung des Abschnitts</b>

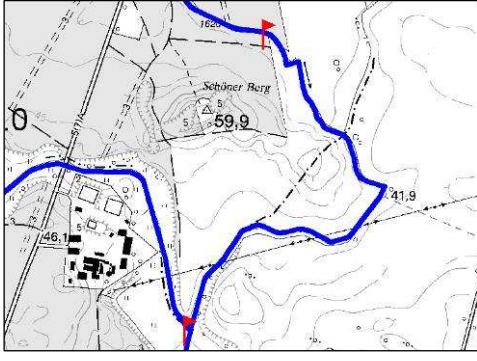
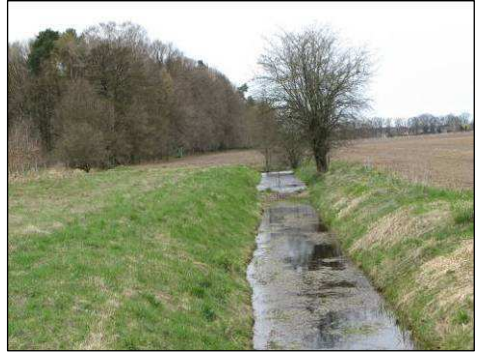
Einmündung in den Königsgraben (OWK DE58846_488) bis Stützschwelle nördlich Schöner Berg				
<b>Bestand BWP FGG Elbe</b>	LAWA-Typ	Typ 0 (künstliches Gewässer)			
	Kategorie	AWB			
	Zielerreichung Ökologie	unwahrscheinlich			
	Zielerreichung Chemie	wahrscheinlich			
<b>Aktueller Stand (2010)</b>	LAWA-Typ-Vorschlag	Typ 0 (künstliches Gewässer)			
	Kategorie-Vorschlag	AWB			
	Entwicklungstyp ökologisches Potential	Typ 14k (sandgeprägte Tieflandbäche)			
	Hydromorphologische Qualitätskomponente	Gewässerstrukturgüte	Hydrologische Zustandsklasse	Ökologische Durchgängigkeit	
		GK 4	ZK 5	nein	
	Defizite	-2	-3	-3	
<b>Beschreibung</b>	künstlichtief ausgebautes Gewässer				
<b>Belastungen</b>	keine ausreichenden Randstreifen, Strukturarmut, unpassierbare Durchlässe und Sohlgleiten/-schwelen, angrenzende Nutzung teilweise Acker und Grünland (Beweidung) und daraus resultierende Nährstoffeinträge

<b>Restriktionen</b>	– angrenzende landwirtschaftliche Flächen und Waldflächen				
<b>Entwicklungsziele und Strategien</b>	<ul style="list-style-type: none"> <li>– Förderung der Gewässerstrukturen und Gewässergüte</li> <li>– Förderung Beschattung</li> <li>– Verbesserung der ökologischen Durchgängigkeit</li> <li>– Förderung des Wasserrückhaltes</li> </ul>				
<b>Vorschläge für Maßnahmen/Umsetzungsstrategien</b>	Hierzu dient die einseitige Bepflanzung mit standorttypischen Gehölzen (M01). Außerdem sollen zur Verbesserung der ökologischen Durchgängigkeit zwei Durchlässe mit Sediment erneuert werden (M02). Zur Verbesserung des Wasserrückhaltes soll eine Stauanlage (BW01) als Sohlgleite und fünf weitere Stauanlagen (BW02 und BW04 bis BW07) als Stützswellen umgebaut werden (M03).

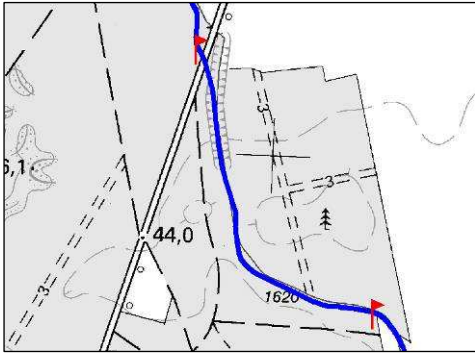
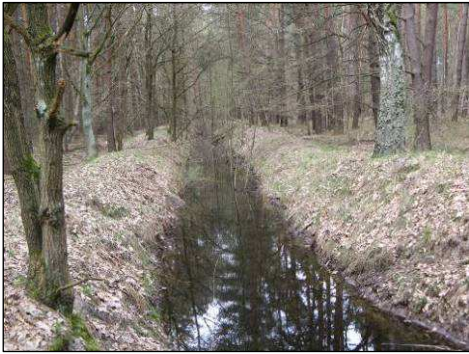
<b>Gewässername</b>	<b>Hechtgraben</b>	<b>WK-Code</b>	<b>DE588462_967</b>		
<b>Planungsabschnitt</b>	<b>DE588462_967_P02</b>	<b>Stationierung</b>	<b>km von 1+105 bis 1+590</b>		
<b>Begrenzung des Abschnitts</b>

Stützschwelle nördlich Schöner Berg bis Auslauf Rohrdurchlass für Landstraße 19				
<b>Bestand BWP FGG Elbe</b>	LAWA-Typ	Typ 0 (künstliches Gewässer)			
	Kategorie	AWB			
	Zielerreichung Ökologie	unwahrscheinlich			
	Zielerreichung Chemie	wahrscheinlich			
<b>Aktueller Stand (2010)</b>	LAWA-Typ-Vorschlag	Typ 0 (künstliches Gewässer)			
	Kategorie-Vorschlag	AWB			
	Entwicklungstyp ökologisches Potential	Typ 14k (sandgeprägte Tieflandbäche)			
	Hydromorphologische Qualitätskomponente	Gewässerstrukturgüte	Hydrologische Zustandsklasse	Ökologische Durchgängigkeit	
		GK 4	ZK 5	nein	
	Defizite	-2	-3	-3	
<b>Beschreibung</b>	tief ausgebautes Gewässer, im Sommer teilweise trocken				
<b>Belastungen</b>	keine ausreichenden Randstreifen, Strukturarmut, unpassierbare Durchlässe und Sohlgleiten/-schwellen, angrenzende Nutzung teilweise Acker und Grünland (Beweidung) und daraus resultierende Nährstoffeinträge

<b>Restriktionen</b>	– Waldflächen angrenzend				
<b>Entwicklungsziele und Strategien</b>	– Förderung des Wasserrückhaltes				
<b>Vorschläge für Maßnahmen/Umsetzungsstrategien</b>	Zur Verbesserung des Wasserrückhaltes soll eine Stauanlage (BW09) als Sohlgleite oder Stützschwelle umgebaut werden (M04).

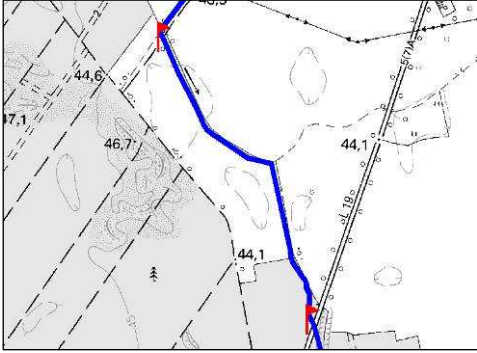
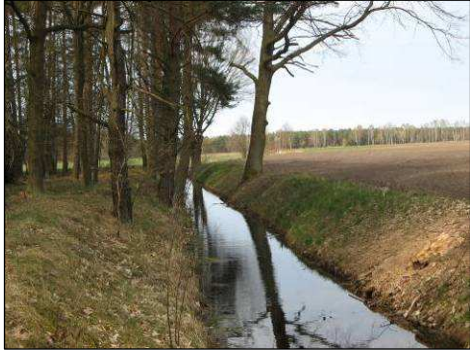
<b>Gewässername</b>	<b>Hechtgraben</b>	<b>WK-Code</b>	<b>DE588462_967</b>		
<b>Planungsabschnitt</b>	<b>DE588462_967_P03</b>	<b>Stationierung</b>	<b>km von 1+590 und 2+250</b>		
<b>Begrenzung des Abschnitts</b>

Auslauf Rohrdurchlass für Landstraße 19 bis Auslauf Rohrdurchlass südwestlich Schönberg				
<b>Bestand BWP FGG Elbe</b>	LAWA-Typ	Typ 0 (künstliches Gewässer)			
	Kategorie	AWB			
	Zielerreichung Ökologie	unwahrscheinlich			
	Zielerreichung Chemie	wahrscheinlich			
<b>Aktueller Stand (2010)</b>	LAWA-Typ-Vorschlag	Typ 0 (künstliches Gewässer)			
	Kategorie-Vorschlag	AWB			
	Entwicklungstyp ökologisches Potential	Typ 14k (sandgeprägte Tieflandbäche)			
	Hydromorphologische Qualitätskomponente	Gewässerstrukturgüte	Hydrologische Zustandsklasse	Ökologische Durchgängigkeit	
		GK 4	ZK 5	eingeschränkt	
	Defizite	-2	-3	-1	
<b>Beschreibung</b>	tief ausgebautes Gewässer, im Sommer trocken				
<b>Belastungen</b>	keine ausreichenden Randstreifen, Strukturarmut, unpassierbare Durchlässe und Sohlgleiten/-schwelen, angrenzende Nutzung teilweise Acker und Grünland (Beweidung) und daraus resultierende Nährstoffeinträge

<b>Restriktionen</b>	<ul style="list-style-type: none"> <li>- Landesstraße L19</li> <li>- angrenzende landwirtschaftliche Flächen und Waldflächen</li> </ul>				
<b>Entwicklungsziele und Strategien</b>	<ul style="list-style-type: none"> <li>- Förderung der Gewässerstrukturen und der Gewässergüte</li> <li>- Förderung Beschattung</li> <li>- Verbesserung der ökologischen Durchgängigkeit</li> </ul>				
<b>Vorschläge für Maßnahmen/Umsetzungsstrategien</b>	Hierzu dient die einseitige Bepflanzung mit standorttypischen Gehölzen (M05) und zur Verbesserung der ökologischen Durchgängigkeit die Erneuerung von zwei Durchlässen mit Sediment (M06).

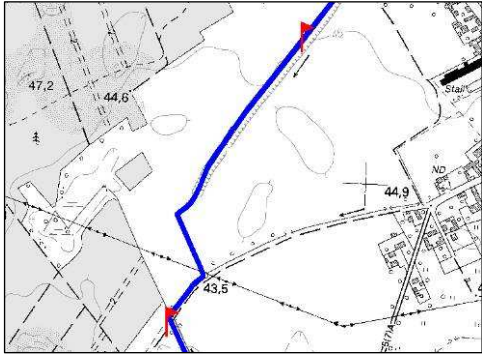
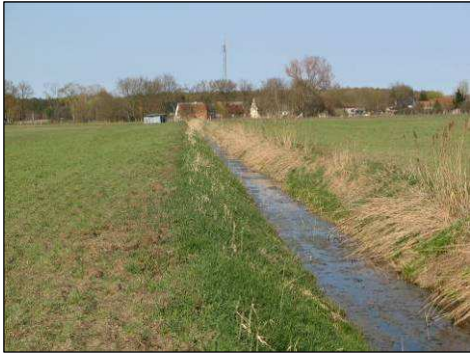
<b>Gewässername</b>	<b>Hechtgraben</b>	<b>WK-Code</b>	<b>DE588462_967</b>		
<b>Planungsabschnitt</b>	<b>DE588462_967_P04</b>	<b>Stationierung</b>	<b>km von 2+250 bis 3+300</b>		
<b>Begrenzung des Abschnitts</b>

Auslauf Rohrdurchlass südwestlich Schönberg bis ca. 250 m südlich vom Ortsausgang im Westen von Schönberg				
<b>Bestand BWP FGG Elbe</b>	LAWA-Typ	Typ 0 (künstliches Gewässer)			
	Kategorie	AWB			
	Zielerreichung Ökologie	unwahrscheinlich			
	Zielerreichung Chemie	wahrscheinlich			
<b>Aktueller Stand (2010)</b>	LAWA-Typ-Vorschlag	Typ 0 (künstliches Gewässer)			
	Kategorie-Vorschlag	AWB			
	Entwicklungstyp ökologisches Potential	Typ 14k (sandgeprägte Tieflandbäche)			
	Hydromorphologische Qualitätskomponente	Gewässerstrukturgüte	Hydrologische Zustandsklasse	Ökologische Durchgängigkeit	
		GK 4	ZK 5	eingeschränkt	
Defizite	-2	-3	-1		
<b>Beschreibung</b>	tief ausgebautes Gewässer, im Sommer teilweise trocken

<b>Belastungen</b>	keine ausreichenden Randstreifen, Strukturarmut, unpassierbare Durchlässe und Sohlgleiten/-schwelen, Acker bis an Böschungsoberkante				
<b>Restriktionen</b>	– angrenzende landwirtschaftliche Flächen				
<b>Entwicklungsziele und Strategien</b>	<ul style="list-style-type: none"> <li>– Förderung der Gewässerstrukturen und der Gewässergüte</li> <li>– Förderung Beschattung</li> <li>– Verbesserung der ökologischen Durchgängigkeit</li> <li>– Förderung des Wasserrückhaltes</li> </ul>				
<b>Vorschläge für Maßnahmen/Umsetzungsstrategien</b>	Hierzu dient die einseitige Bepflanzung mit standorttypischen Gehölzen (M07), der Verbesserung der ökologischen Durchgängigkeit dienen die Erneuerung von fünf Durchlässen mit Sediment (M08). Zur Verbesserung des Wasserrückhaltes soll eine Stauanlage (BW14) als Sohlgleite oder Stützwelle umgebaut werden (M09).

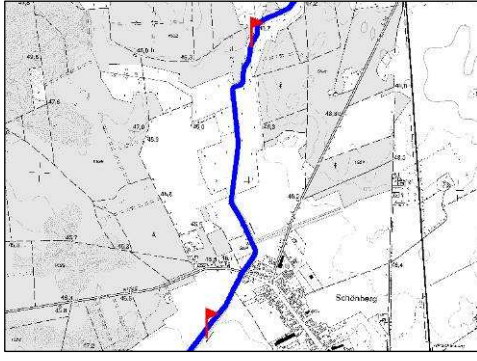
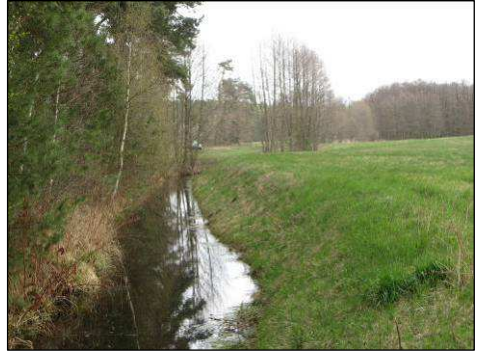
<b>Gewässername</b>	<b>Hechtgraben</b>	<b>WK-Code</b>	<b>DE588462_967</b>		
<b>Planungsabschnitt</b>	<b>DE588462_967_P05</b>	<b>Stationierung</b>	<b>km von 3+300 bis 4+550</b>		
<b>Begrenzung des Abschnitts</b>

südlich vom Ortsausgang im Westen von Schönberg bis Stützschwelle nördlich Schönberg				
<b>Bestand BWP FGG Elbe</b>	LAWA-Typ	Typ 0 (künstliches Gewässer)			
	Kategorie	AWB			
	Zielerreichung Ökologie	unwahrscheinlich			
	Zielerreichung Chemie	wahrscheinlich			
<b>Aktueller Stand (2010)</b>	LAWA-Typ-Vorschlag	Typ 0 (künstliches Gewässer)			
	Kategorie-Vorschlag	AWB			
	Entwicklungstyp ökologisches Potential	Typ 14k (sandgeprägte Tieflandbäche)			
	Hydromorphologische Qualitätskomponente	Gewässerstrukturgüte	Hydrologische Zustandsklasse	Ökologische Durchgängigkeit	
		GK 4	ZK 5	nein	
	Defizite	-2	-3	-3	
<b>Beschreibung</b>	tief ausgebautes Gewässer, im Sommer teilweise trocken				
<b>Belastungen</b>	keine ausreichenden Randstreifen, Strukturarmut, unpassierbare Durchlässe und Sohlgleiten/-schwelle, angrenzende Nutzung Grünland (Beweidung) und daraus resultierende Nährstoffeinträge

<b>Restriktionen</b>	– angrenzende landwirtschaftliche Flächen und Waldflächen				
<b>Entwicklungsziele und Strategien</b>	<ul style="list-style-type: none"> <li>– Förderung der Gewässerstrukturen und der Gewässergüte</li> <li>– Förderung Beschattung</li> <li>– Verbesserung der ökologischen Durchgängigkeit</li> <li>– Verbesserung des Wasserrückhaltes</li> </ul>				
<b>Vorschläge für Maßnahmen/Umsetzungsstrategien</b>	Hierzu dient die einseitige Bepflanzung mit standorttypischen Gehölzen (M10). Außerdem sollen zur Verbesserung der ökologischen Durchgängigkeit fünf Durchlässe mit Sediment (M11) erneuert werden. Zur Verbesserung des Wasserrückhaltes soll eine Stauanlage (BW20) als Sohlgleite oder Stützschwelle umgebaut werden (M12).

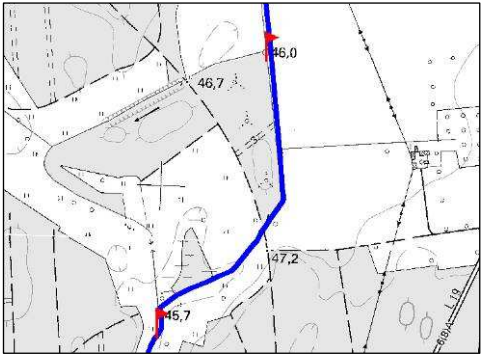
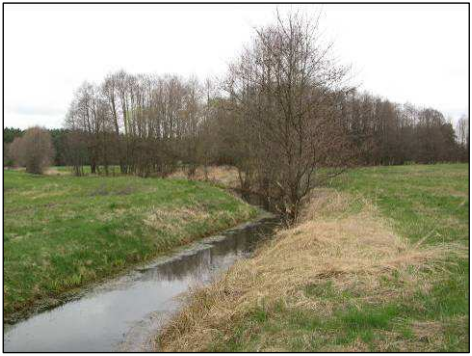
<b>Gewässername</b>	<b>Hechtgraben</b>		<b>WK-Code</b>	<b>DE588462_967</b>	
<b>Planungsabschnitt</b>	<b>DE588462_967_P06</b>		<b>Stationierung</b>	<b>km von 4+550 bis 5+240</b>	
<b>Begrenzung des Abschnitts</b>

Stützschwelle nördlich Schönberg bis Stützschwelle südlich Lindow				
<b>Bestand BWP FGG Elbe</b>	LAWA-Typ	Typ 0 (künstliches Gewässer)			
	Kategorie	AWB			
	Zielerreichung Ökologie	unwahrscheinlich			
	Zielerreichung Chemie	wahrscheinlich			
<b>Aktueller Stand (2010)</b>	LAWA-Typ-Vorschlag	Typ 0 (künstliches Gewässer)			
	Kategorie-Vorschlag	AWB			
	Entwicklungstyp ökologisches Potential	Typ 14k (sandgeprägte Tieflandbäche)			
	Hydromorphologische Qualitätskomponente	Gewässerstrukturgüte	Hydrologische Zustandsklasse	Ökologische Durchgängigkeit	
		GK 4	ZK 5	nein	
	Defizite	-2	-3	-3	
<b>Beschreibung</b>	tief ausgebautes Gewässer, im Sommer teilweise trocken				
<b>Belastungen</b>	keine ausreichenden Randstreifen, Strukturarmut, unpassierbare Durchlässe und Sohlgleiten/-schwelen, angrenzende Nutzung hauptsächlich Grünland (Beweidung) und daraus resultierende Nährstoffeinträge

<b>Restriktionen</b>	– angrenzende landwirtschaftliche Flächen und Waldflächen				
<b>Entwicklungsziele und Strategien</b>	<ul style="list-style-type: none"> <li>– Verbesserung der ökologischen Durchgängigkeit</li> <li>– Verbesserung des Wasserrückhaltes</li> </ul>				
<b>Vorschläge für Maßnahmen/Umsetzungsstrategien</b>	Hierzu dient die Verbesserung der ökologischen Durchgängigkeit durch Erneuerung eines Durchlasses mit Sediment (M13). Außerdem soll zur Verbesserung des Wasserrückhaltes eine Stauanlage als Sohlgleite oder Stützschwelle umgebaut werden (M14).

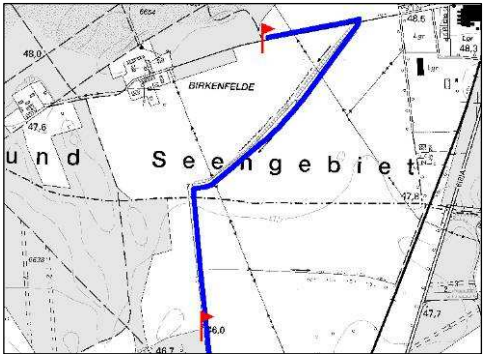
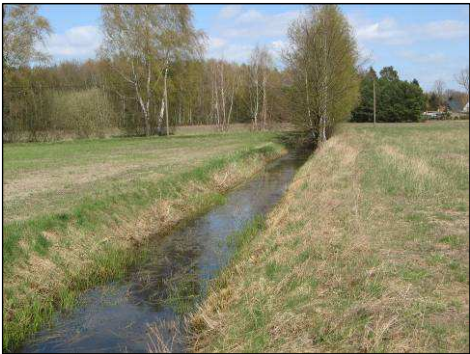
<b>Gewässername</b>	<b>Hechtgraben</b>	<b>WK-Code</b>	<b>DE588462_967</b>		
<b>Planungsabschnitt</b>	<b>DE588462_967_P07</b>	<b>Stationierung</b>	<b>km von 5+240 bis 6+669</b>		
<b>Begrenzung des Abschnitts</b>

Stützschwelle südlich Lindow bis Grabenende in Lindow-Birkenfelde				
<b>Bestand BWP FGG Elbe</b>	LAWA-Typ	Typ 0 (künstliches Gewässer)			
	Kategorie	AWB			
	Zielerreichung Ökologie	unwahrscheinlich			
	Zielerreichung Chemie	wahrscheinlich			
<b>Aktueller Stand (2010)</b>	LAWA-Typ-Vorschlag	Typ 0 (künstliches Gewässer)			
	Kategorie-Vorschlag	AWB			
	Entwicklungstyp ökologisches Potential	Typ 14k (sandgeprägte Tieflandbäche)			
	Hydromorphologische Qualitätskomponente	Gewässerstrukturgüte	Hydrologische Zustandsklasse	Ökologische Durchgängigkeit	
		GK 4	ZK 5	nein	
	Defizite	-2	-3	-3	
<b>Beschreibung</b>	tief ausgebautes Gewässer, im Sommer teilweise trocken				
<b>Belastungen</b>	keine ausreichenden Randstreifen, Strukturarmut, unpassierbare Durchlässe und Sohlgleiten/-schwelen, angrenzende Nutzung hauptsächlich Grünland (Beweidung) und daraus resultierende Nährstoffeinträge

<b>Restriktionen</b>	<ul style="list-style-type: none"> <li>- asphaltierte Straße angrenzend</li> <li>- angrenzende landwirtschaftliche Flächen und Waldflächen</li> </ul>				
<b>Entwicklungsziele und Strategien</b>	<ul style="list-style-type: none"> <li>- Verbesserung der ökologischen Durchgängigkeit</li> <li>- Verbesserung der Gewässerstrukturen und der Gewässergüte</li> <li>- Förderung des Wasserrückhaltes</li> </ul>				
<b>Vorschläge für Maßnahmen/Umsetzungsstrategien</b>	Abschnittsende (Wasserführung des Grabens nicht ausreichend, keine Maßnahmen vorgesehen)
