<b>Gewässername</b>	<b>Buchholzer Hauptgraben</b>	<b>WK-Code</b>	<b>DE584848_868</b>		
<b>Planungsabschnitt</b>	<b>DE584848_868_P01</b>	<b>Stationierung</b>	<b>km von 0+000 bis 1+001</b>		
<b>Begrenzung des Abschnitts</b>

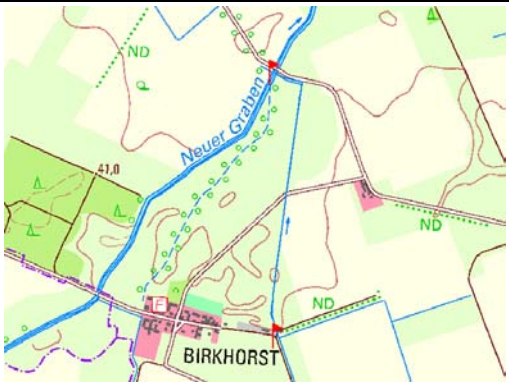
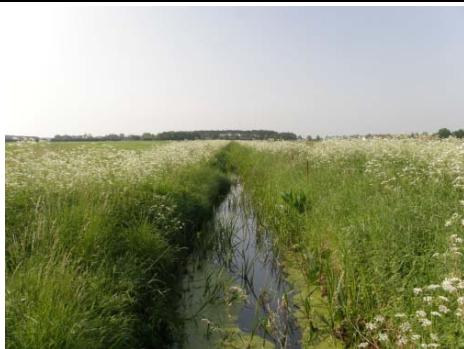
Einmündung in den Brück-Neuendorfer Kanal (nördlich Birkhorst) bis Feldweg östlich Birkhorst				
<b>Bestand BWP FGG Elbe</b>	LAWA-Typ	0 - künstliches Gewässer			
	Kategorie	künstlich			
	Zielerreichung Ökologie	unwahrscheinlich			
	Zielerreichung Chemie	wahrscheinlich			
<b>Aktueller Zustand (2010)</b>	LAWA-Typ-Vorschlag	14k – sandgeprägte Tieflandbäche (Entwicklungstyp)			
	Kategorie-Vorschlag	künstlich			
	Hydromorphologische Qualitätskomponente	Gewässerstrukturgüte	Hydrologische Zustandsklasse	Ökologische Durchgängigkeit	
		GK 3	ZK 5	nein	
Defizit	-1	-3	-3		
<b>Beschreibung</b>	geradlinig eingetiefter Graben ohne Gehölzbestand				
<b>Belastungen</b>	Landwirtschaftsflächen angrenzend, ökologische Durchgängigkeit nicht gegeben, Gewässerrandstreifen und Beschattung unzureichend, staureguliert

<b>Restriktionen</b>	– landwirtschaftliche Nutzung, Straßenquerung, Stauhaltung				
<b>Entwicklungsziele / Entwicklungsstrategie</b>	<ul style="list-style-type: none"> <li>– Förderung der Gewässerstruktur durch einseitige Bepflanzung der Uferbereiche mit standorttypischen Gehölzen, Anlegen eines beidseitig 5 m breiten gewässerbegleitenden Randstreifens sowie angepasste und bedarfsgerechte ökologischen Gewässerunterhaltung</li> <li>– Verbesserung der Gewässergüte durch einseitige Bepflanzung der Uferbereiche mit standorttypischen Gehölzen, Anlegen eines beidseitig 5 m breiten gewässerbegleitenden Randstreifens</li> <li>– Verbesserung des Wasserrückhalts durch Überprüfung vorhandener Stauanlagen auf ihre Funktionstüchtigkeit sowie Einbau von Stützschnellen</li> </ul>

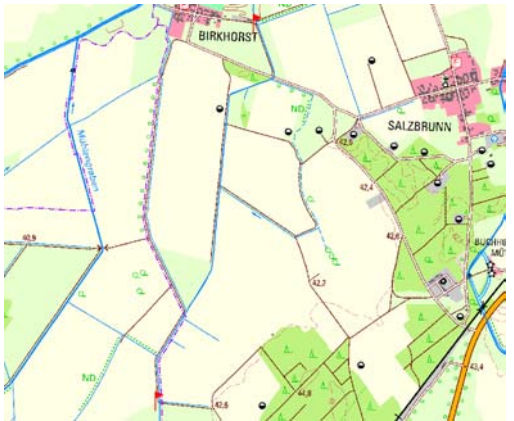
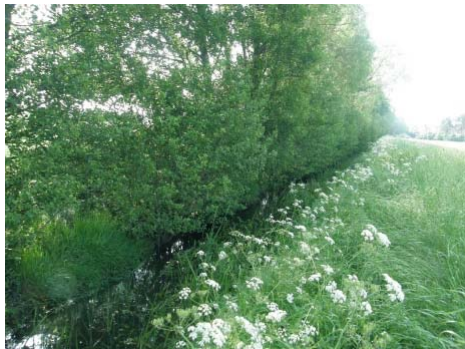
Feldweg östlich Birkhorst bis Feldweg westlich HP Buchholz				
<b>Bestand BWP FGG Elbe</b>	LAWA-Typ	0 - künstliches Gewässer			
	Kategorie	künstlich			
	Zielerreichung Ökologie	unwahrscheinlich			
	Zielerreichung Chemie	wahrscheinlich			
<b>Aktueller Zustand (2010)</b>	LAWA-Typ-Vorschlag	14k – sandgeprägte Tieflandbäche (Entwicklungstyp)			
	Kategorie-Vorschlag	künstlich			
	Hydromorphologische Qualitätskomponente	Gewässer- strukturgüte	Hydrologische Zustandsklasse	Ökologische Durchgängigkeit	
		GK 3	ZK 5	nein	
Defizit	-1	-3	-3		
<b>Beschreibung</b>	geradliniger eingetiefter Abschnitt lückig mit Gehölzen bestanden				
<b>Belastungen</b>	Landwirtschaftsflächen angrenzend, ökologische Durchgängigkeit nicht gegeben, Gewässerrandstreifen und Beschattung unzureichend, staureguliert

<b>Restriktionen</b>	– landwirtschaftliche Nutzung, Straßenquerung, Stauhaltung				
<b>Entwicklungsziele / Entwicklungs- strategie</b>	<ul style="list-style-type: none"> <li>– Förderung der Gewässerstruktur durch einseitige Bepflanzung der Uferbereiche mit standorttypischen Gehölzen, Anlegen eines beidseitig 5 m breiten gewässerbegleitenden Randstreifens sowie angepasste und bedarfsgerechte ökologischen Gewässerunterhaltung</li> <li>– Verbesserung der Gewässergüte durch einseitige Bepflanzung der Uferbereiche mit standorttypischen Gehölzen sowie Anlegen eines beidseitig 5 m breiten gewässerbegleitenden Randstreifens</li> <li>– Verbesserung des Wasserrückhalts durch Überprüfung vorhandener Stauanlagen auf ihre Funktionstüchtigkeit sowie Einbau von Stützschwelen</li> </ul>

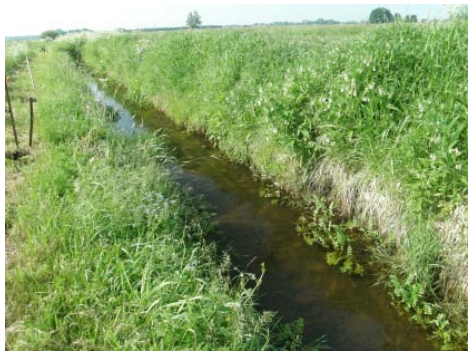
Feldweg westlich HP Buchholz bis westlich B2 (südlich Buchholz)				
<b>Bestand BWP FGG Elbe</b>	LAWA-Typ	0 - künstliches Gewässer			
	Kategorie	künstlich			
	Zielerreichung Ökologie	unwahrscheinlich			
	Zielerreichung Chemie	wahrscheinlich			
<b>Aktueller Zustand (2010)</b>	LAWA-Typ-Vorschlag	14k – sandgeprägte Tieflandbäche (Entwicklungstyp)			
	Kategorie-Vorschlag	künstlich			
	Hydromorphologische Qualitätskomponente	Gewässerstrukturgüte	Hydrologische Zustandsklasse	Ökologische Durchgängigkeit	
		GK 3	ZK 5	nein	
	Defizit	-1	-3	-3	
<b>Beschreibung</b>	geradlinig ausgebauter und eingetiefter Graben mit Gehölzen bestanden				
<b>Belastungen</b>	Landwirtschaftsflächen angrenzend, ökologische Durchgängigkeit nicht gegeben, Gewässerrandstreifen und Beschattung unzureichend, staureguliert

<b>Restriktionen</b>	– landwirtschaftliche Nutzung, Bahnquerung, Stauhaltung				
<b>Entwicklungsziele / Entwicklungsstrategie</b>	<ul style="list-style-type: none"> <li>– Förderung der Gewässerstruktur durch einseitige Bepflanzung der Uferbereiche mit standorttypischen Gehölzen, Anlegen eines beidseitig 5 m breiten gewässerbegleitenden Randstreifens sowie angepasste und bedarfsgerechte ökologischen Gewässerunterhaltung</li> <li>– Verbesserung der Gewässergüte durch einseitige Bepflanzung der Uferbereiche mit standorttypischen Gehölzen sowie Anlegen eines beidseitig 5 m breiten gewässerbegleitenden Randstreifens</li> <li>– Verbesserung des Wasserrückhalts durch Überprüfung vorhandener Stauanlagen auf ihre Funktionstüchtigkeit sowie Einbau von Stützschnellen</li> </ul>
