Gewässername	Rehdenbach	WK-Code	DE5848462_1342		
Planungsabschnitt	DE5848462_1342_P01	Stationierung	km von 0+000 bis 0+351		
Begrenzung des Abschnitts

Gewässername	Rehdenbach	WK-Code	DE5848462_1342		
Planungsabschnitt	DE5848462_1342_P02	Stationierung	km von 0+351 bis 2+012		
Begrenzung des Abschnitts

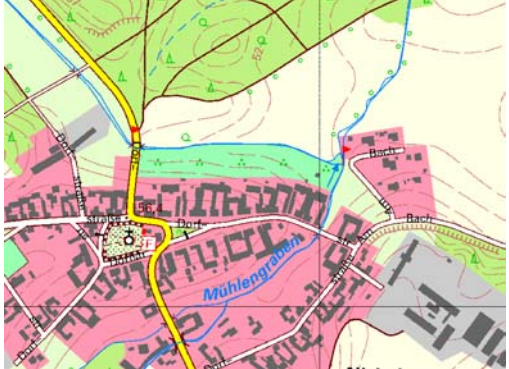
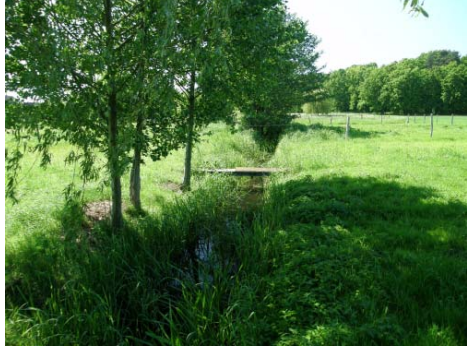
Einmündung in Schlalacher Mühlengraben (nördlich Nichel) bis Dorfstraße Nichel (Ortsrand nördlich Nichel)				
Bestand BWP FGG Elbe	LAWA-Typ	14 - sand- und lehmgeprägte Tieflandbäche			
	Kategorie	natürlich			
	Zielerreichung Ökologie	wahrscheinlich			
	Zielerreichung Chemie	wahrscheinlich			
Aktueller Zustand (2010)	LAWA-Typ-Vorschlag	14 – sandgeprägte Tieflandbäche			
	Kategorie-Vorschlag	erheblich verändert			
	Hydromorphologische Qualitätskomponente	Gewässerstrukturgüte	Hydrologische Zustandsklasse	Ökologische Durchgängigkeit	
		GK 4	ZK 3	keine Angabe	
Defizit	-2	-1	k.A.		
Beschreibung	eingetiefter und gestreckter Gewässerlauf mit stellenweise Gehölzen bestanden				
Belastungen	Weide- und Bebauungsflächen angrenzend, ökologische Durchgängigkeit wahrscheinlich nicht gegeben, Gewässerrandstreifen unzureichend

Restriktionen	– Ortsbereich Nichel				
Entwicklungsziele / Entwicklungsstrategie	<ul style="list-style-type: none"> – Förderung der Gewässerstruktur durch einseitige Bepflanzung der Ufer mit standorttypischen Gehölzen, Ausweisung eines linksseitigen Gewässerrandstreifens in einer Breite von 5 m sowie angepasste und bedarfsgerechte ökologische Gewässerunterhaltung – Verbesserung der Gewässergüte durch einseitige Bepflanzung der Ufer mit standorttypischen Gehölzen sowie Ausweisung eines linksseitigen Gewässerrandstreifens in einer Breite von 5 m – Verbesserung des Wasserrückhalts durch Einbau von Stützwällen

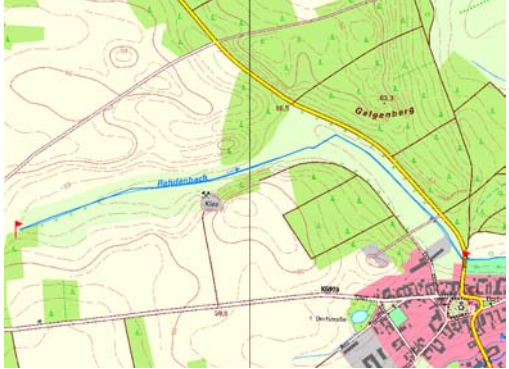
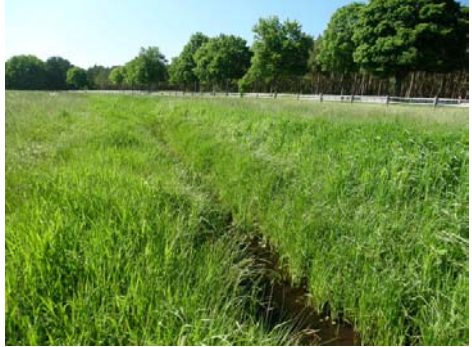
Dorfstraße Nichel (Ortsrand nördlich Nichel) bis östlich Niederwerbig				
Bestand BWP FGG Elbe	LAWA-Typ	14 - sand- und lehmgeprägte Tieflandbäche			
	Kategorie	natürlich			
	Zielerreichung Ökologie	wahrscheinlich			
	Zielerreichung Chemie	wahrscheinlich			
Aktueller Zustand (2010)	LAWA-Typ-Vorschlag	14 – sandgeprägte Tieflandbäche			
	Kategorie-Vorschlag	erheblich verändert			
	Hydromorphologische Qualitätskomponente	Gewässerstrukturgüte	Hydrologische Zustandsklasse	Ökologische Durchgängigkeit	
		GK 4	ZK 4	nein	
	Defizit	-2	-2	-3	
Beschreibung	eingetiefter und geradlinig verlaufender Graben ohne Eigendynamik und Gehölze				
Belastungen	landwirtschaftliche Nutzflächen angrenzend, ökologische Durchgängigkeit nicht gegeben, Gewässerrandstreifen unzureichend

Restriktionen	– landwirtschaftliche Nutzung, Straßenquerung				
Entwicklungsziele / Entwicklungsstrategie	<ul style="list-style-type: none"> – Förderung der Gewässerstruktur durch einseitige Bepflanzung der Ufer mit standorttypischen Gehölzen, Anlegen eines beidseitig 5 m breiten gewässerbegleitenden Randstreifens sowie angepasste und bedarfsgerechte ökologische Gewässerunterhaltung – Verbesserung der Gewässergüte durch einseitige Bepflanzung der Ufer mit standorttypischen Gehölzen sowie Anlegen eines beidseitig 5 m breiten gewässerbegleitenden Randstreifens – Verbesserung des Wasserrückhalts durch Einbau von Stützschrwellen, Überprüfung von Stauanlagen auf Funktionstüchtigkeit
