<b>Gewässername</b>	<b>Seetzer Graben</b>	<b>WK-Code</b>	<b>DE593236_1051</b>	
<b>Planungsabschnitt</b>	<b>DE593236_1051_P01</b>	<b>Stationierung</b>	<b>km von 3+496 bis 7+017</b>	
<b>Begrenzung des Abschnitts</b>

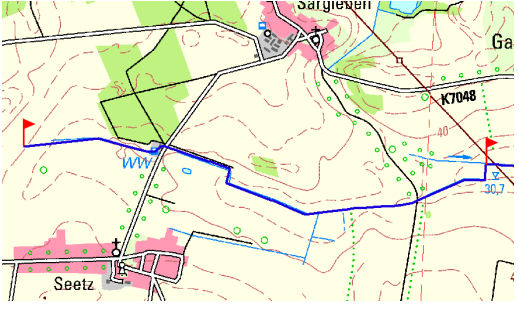
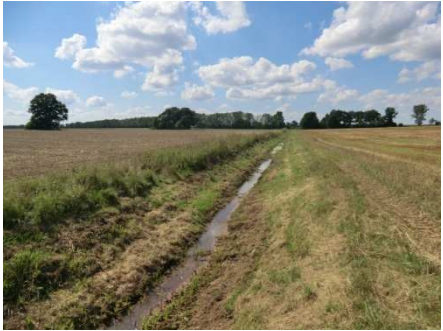
Beginn WK (Zufluss Achterberger Graben) bis Ende WK nördlich Siedlung Seetz			
<b>Bestand BWP FGG Elbe</b>	LAWA-Typ	0 - künstlich		
	Kategorie	künstlich		
	Zielerreichung Ökologie	unwahrscheinlich		
	Zielerreichung Chemie	wahrscheinlich		
<b>Aktueller Zustand (2012)</b>	LAWA-Typ-Vorschlag	0 – künstlich		
	Kategorie-Vorschlag	künstlich		
	Hydromorphologische Qualitätskomponente	Gewässerstrukturgüte	Hydrologische Zustandsklasse	Ökologische Durchgängigkeit
		5	nicht bewertet	nein
Defizit	-3		-3	
<b>Beschreibung</b>	Geradlinig, ausgebautes sowie eingetieftes Gewässer mit Trapezprofil, ohne Eigendynamik; Wasserspiegelbreite bis ca. 40cm; keine Ufergehölze oder Randstreifen; keine besonderen Gewässerstrukturen; Aussehen ähnlich eines Entwässerungsgrabens; Umland Ackernutzung

<b>Belastungen</b>	<ul style="list-style-type: none"> <li>- keine Randstreifen</li> <li>- Keine Gehölze im Ufer, keine Beschattung</li> <li>- Ackernutzungen im Umland</li> <li>- mehrere Verrohrungen mit einer Gesamtlänge von 1743m</li> </ul>			
<b>Restriktionen</b>	<ul style="list-style-type: none"> <li>- LSG-/SPA-Gebiet „Agrarlandschaft Prignitz-Stepenitz“</li> <li>- Ackernutzungen</li> </ul>			
<b>Entwicklungsziele</b>	<ul style="list-style-type: none"> <li>- Verbesserung und Förderung der Gewässerstrukturen</li> <li>- Förderung der Beschattung</li> </ul>
